INFORME DE AUDITORIA AMBIENTAL

<u>Obra</u>	P/50 Contrato 26/07/2023. “Ruta 3, puentes sobre C ^{da} Varela, A° Sarandí y A° Juncal.”
<u>Empresa constructora:</u>	Grinor SA
<u>Empresa subcontratista:</u>	SACEEM
<u>Fecha auditoria:</u>	05/12/2024
<u>Fecha informe:</u>	19/12/2024
<u>Tipo de auditoría</u>	Seguimiento

Ruta 3, puentes sobre C^{da} Varela, A° Sarandí y A° Juncal.

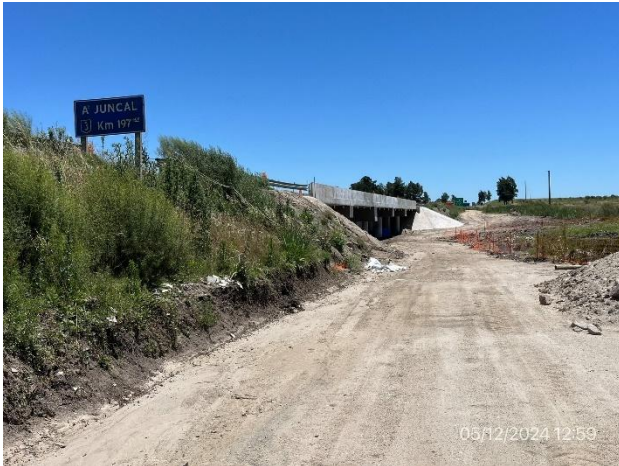
Foto 12.1-1, P01. Nuevo Puente en obra sobre A° Juncal y obrador de SACEEM. Ruta 3 progresiva 197K620

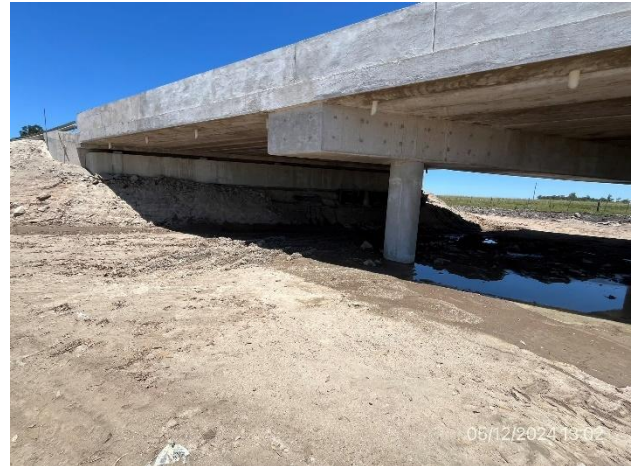
Foto 12.1-2, P01. Obra en hormigón terminada.

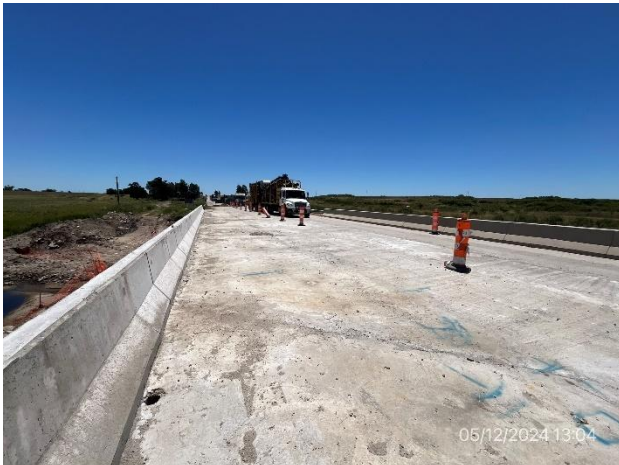
Foto 12.1-3, P01. Puente abierto al tránsito en media calzada.

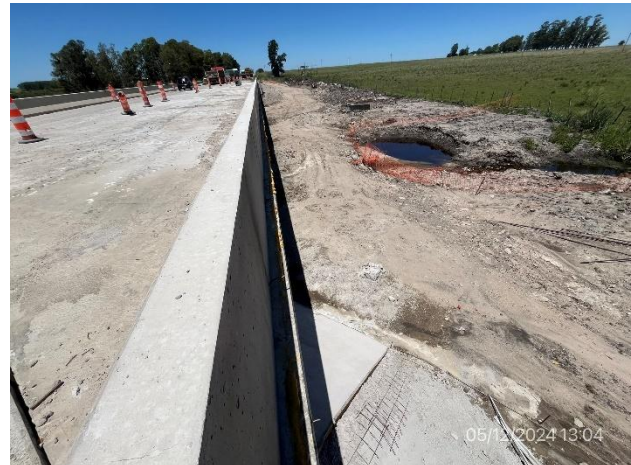
En la recorrida del puente P01 – A^o Juncal, se comprobó que las tareas principales de la estructura en hormigón fueron terminadas por SACEEM. La ataguía granular aún no se desmontará, pues será utilizada por Grinor SA durante la ejecución de los accesos al puente.

Foto 12.1-4, P01. La ataguía granular no se remueve y queda al servicio de la obra vial de los accesos al puente.

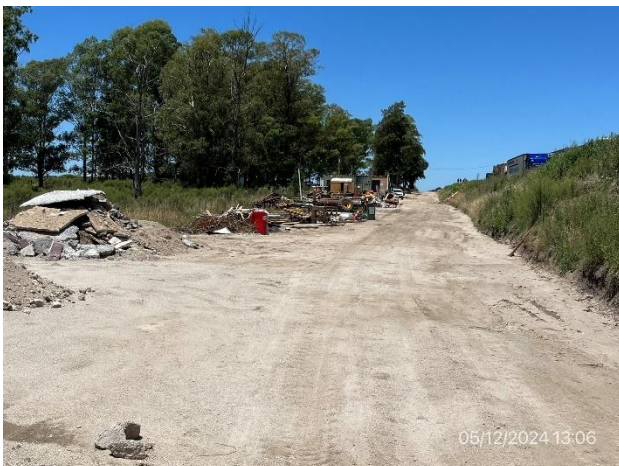
Foto 12.1-5, P01. Obrador en proceso de desmontaje.

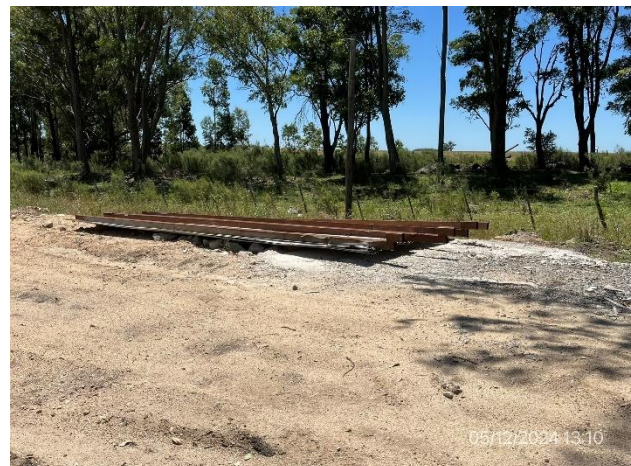
Foto 12.1-6, P01. Obrador, pileta de lavado de camiones mixer demolida y rellena.

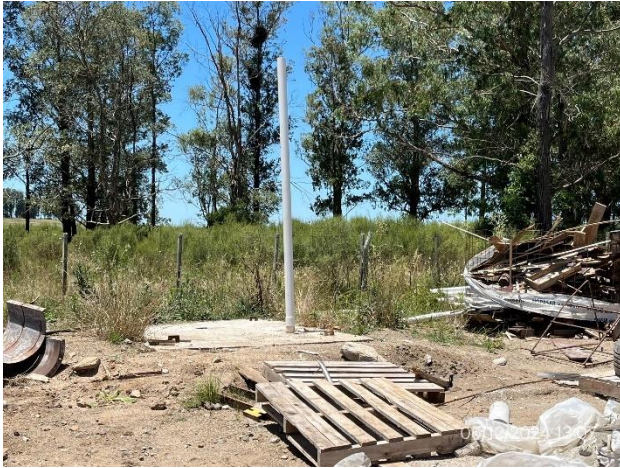
Foto 12.1-7, P01. Obrador, depósito impermeable aún sin ser desmantelado

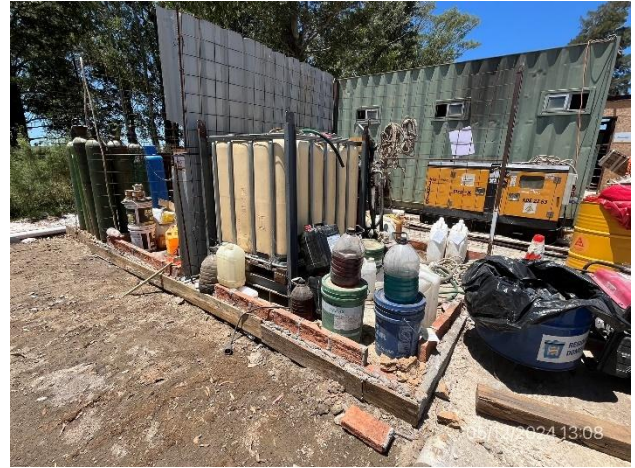
Respecto al obrador del puente sobre el A^o Juncal en proceso de desmantelado, fueron removidos tempranamente algunos envallados, siendo que aún no habían sido retirados los productos peligrosos que se albergaban en ese sector. Se retoma este comentario en el apartado 0.

Ref.	Descripción	Requisito
07	En el obrador del puente sobre el A° Juncal – P01, se desmanteló en envallado perimetral, aunque al momento de la auditoría aún permanecían tarrinas con lubricantes y combustibles	IT – 2109, PGA de SACEEM.
Evidencia: Foto 12.1-8		Código del hallazgo: PEL – 4.

Foto 12.1-8, P01. Obrador, el recinto envallado fue desmantelado pero permanecen tarrinas y bidones de lubricantes y productos químicos.

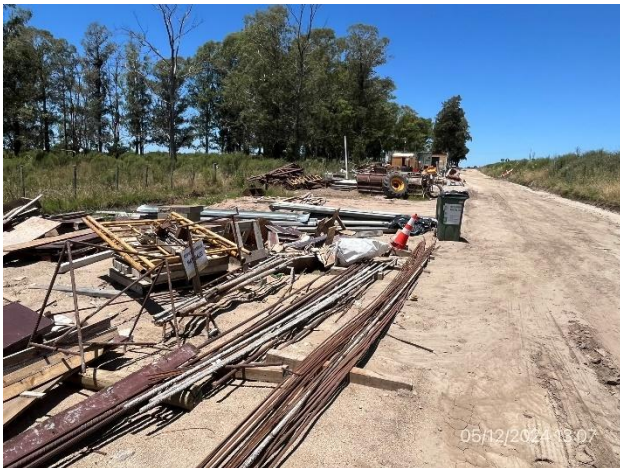
Foto 12.1-9, P01. Obrador, acopio de materiales pendientes de ser removidos.

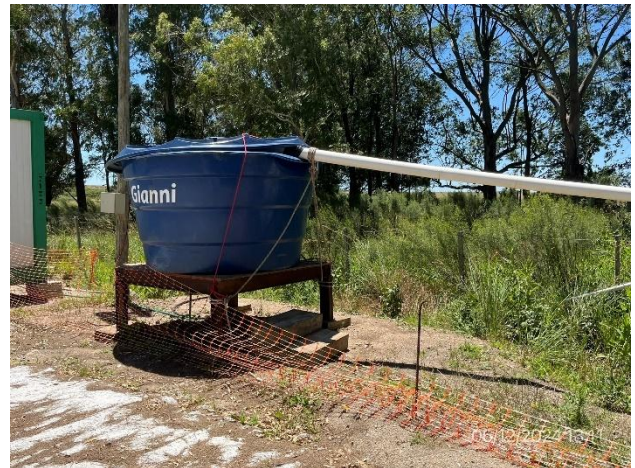
Foto 12.1-10, P01. Obrador, reservorio de agua no potable pendiente de ser removido.

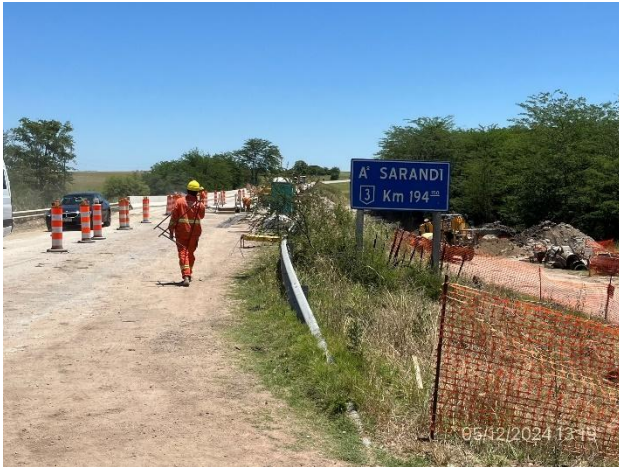
Foto 12.2-1, P02. Puente en obra sobre A° Sarandí. Ruta 3 progresiva 194K180.

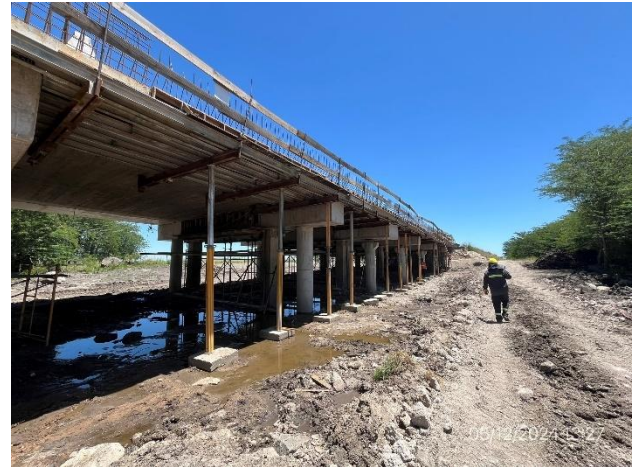
Foto 12.2-2, P02. Atagüía granular ejecutada en lecho del curso de agua.

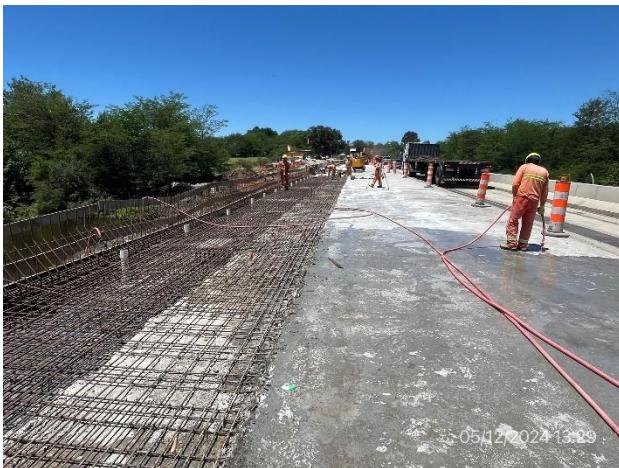
Foto 12.2-3, P02. Ejecución de ensanche en tablero.

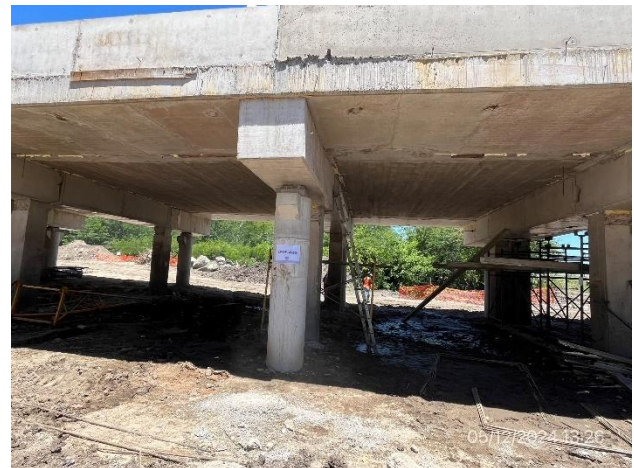
Foto 12.2-4, P02. Cota de máxima inundación correctamente demarcada.

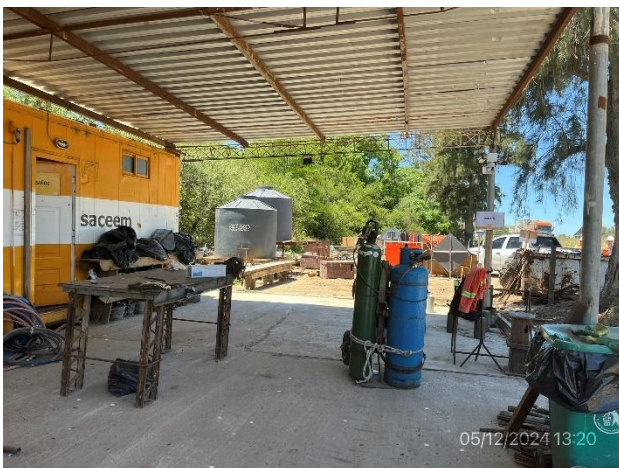
Foto 12.2-5, P02. Campamento provisional de SACEEM. Buenas condiciones de orden y limpieza.

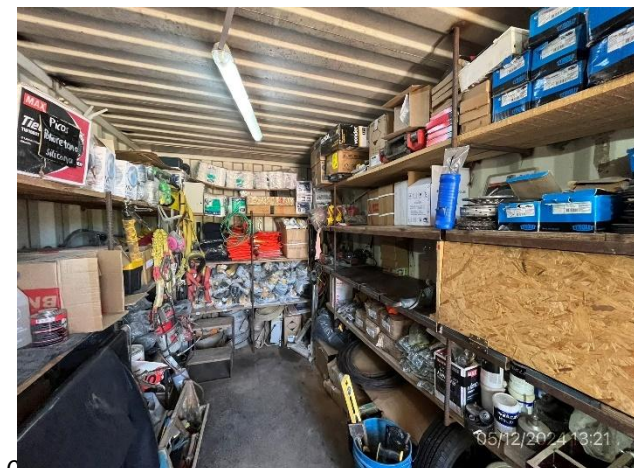
Foto 12.2-6, P02. Pañol con buenas condiciones de orden y limpieza.

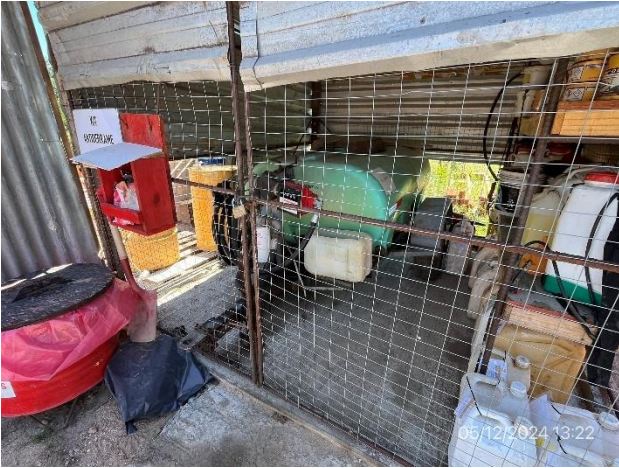
Foto 12.2-7, P02. Recinto cerrado y envallado con pavimento impermeable para alojar tarrinas con combustible y productos químicos.

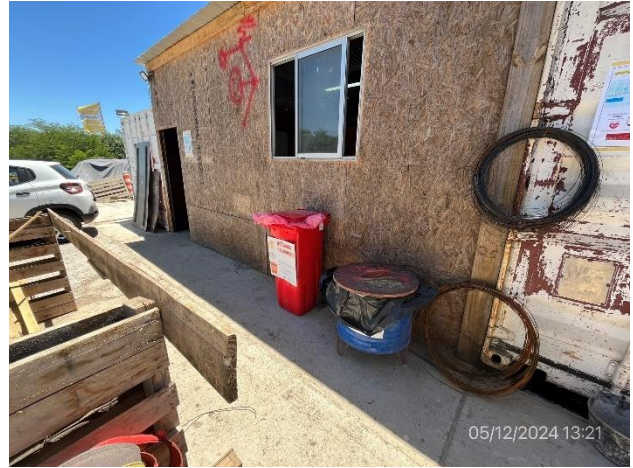
Foto 12.2-8, P02. Infraestructura correcta para acopio temporal de residuos segregados por corriente de generación.

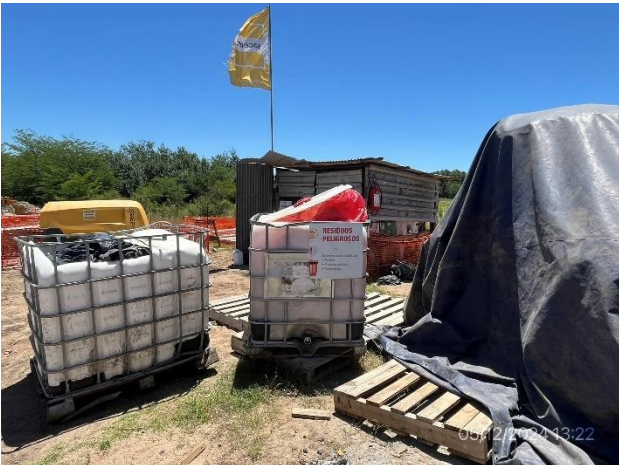
Foto 12.2-9, P02. Acopio temporal de residuos contaminados.

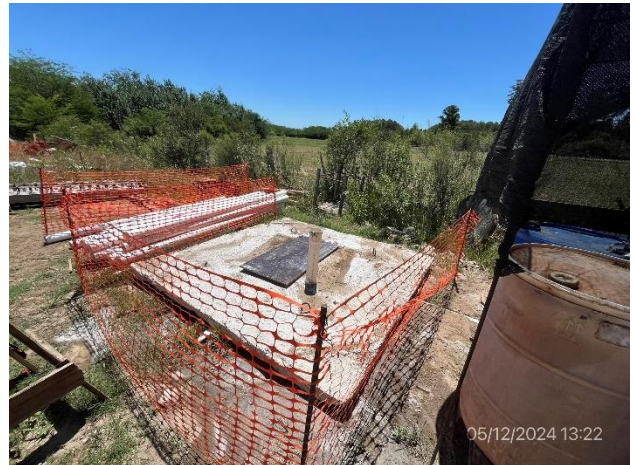
Foto 12.2-10, P02. Depósito impermeable para contención de aguas servidas.

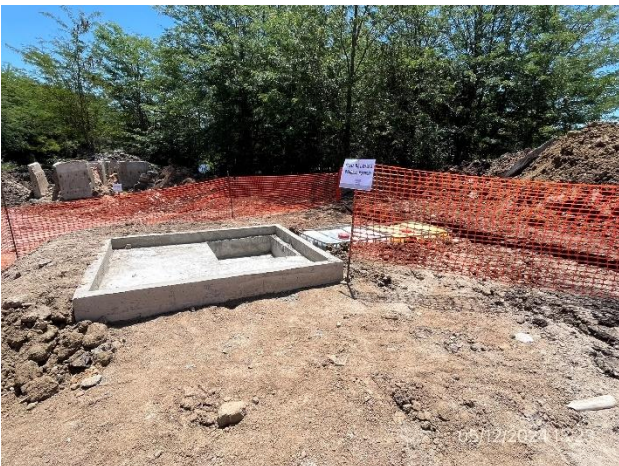
Al respecto, la Dirección de Obra de DNV – MTOP informó que previo a la construcción de estas piletas de decantación en P02 y P03, el proveedor Hormigones Durazno descargó alijos de restos de hormigón fresco sobre suelo desnudo. Se retoma este comentario en el apartado 7.2.

Ref.	Descripción	Requisito
03	Hay evidencia de que en ocasiones el proveedor Hormigones Durazno no realizó el lavado de camiones Mixer en las condiciones previstas en el PGA, en piletas de lavado especialmente acondicionadas para esa tarea. En P02 y P03, las piletas de lavado son de construcción reciente, por lo que esas infraestructuras no estuvieron presentes durante parte de los hormigonados ejecutados en A° Sarandí y C ^{da} Varela.	Apartado 6.2 del MAV 2015.
Tipo de NC: 2		Código del hallazgo: RS – 4, EL - 4
Evidencia: Foto 12.2-11, Foto 12.3-10, Foto 12.4-2.

Foto 12.2-11, P02. Pileta de lavado de camiones mixer, de construcción reciente.

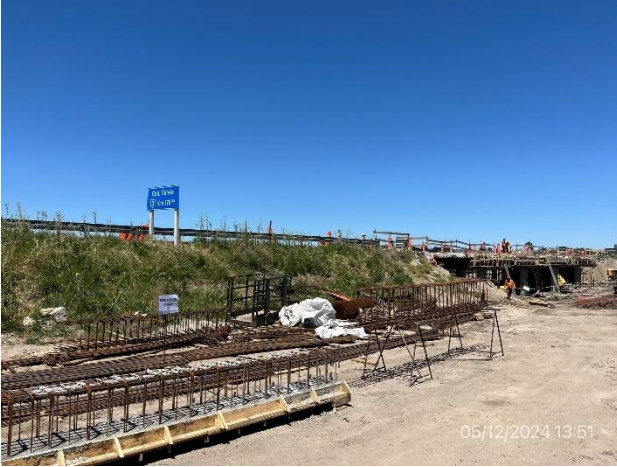
Foto 12.3-1, P03. Puente en obra sobre A° Sarandí. Ruta 3 progresiva 194K180.

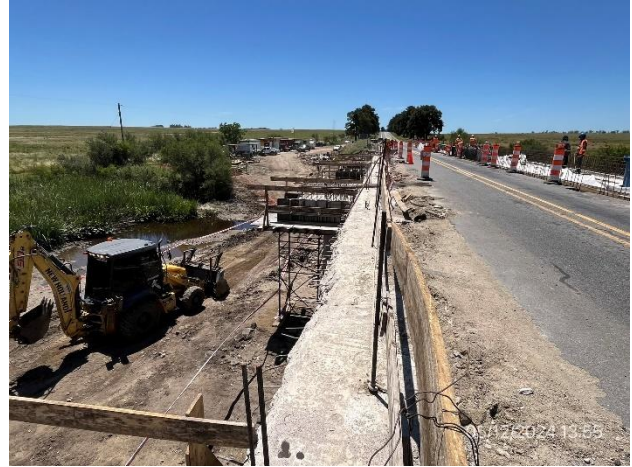
Foto 12.3-2, P03. Ataguía granular ejecutada en lecho del curso de agua.

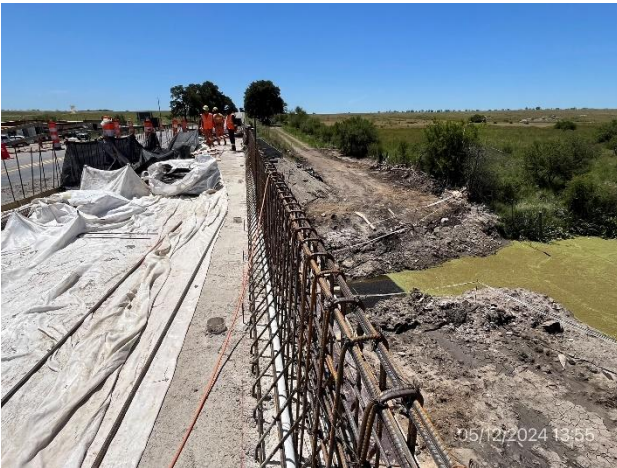
Foto 12.3-3, P03. Ejecución de ensanche en tablero.

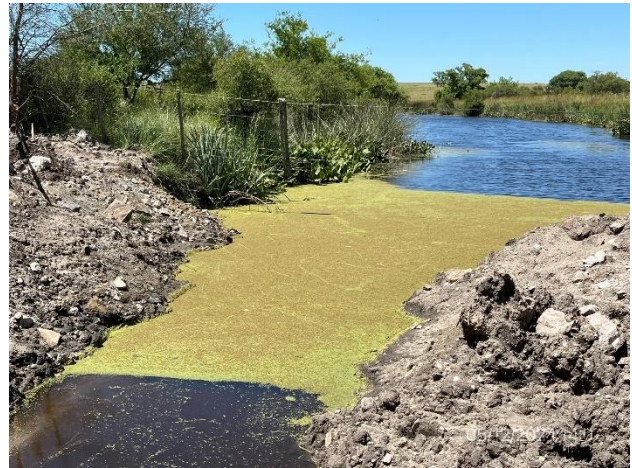
En la recorrida del puente P03 – C^{da} Varela, se comprobó una acumulación de floraciones algales aguas abajo del puente. Se retoma este comentario en el apartado 0.

Ref.	Descripción	Requisito
05	En el curso de la C ^{da} Varela – P03 la calidad del agua está deteriorada por la presencia de floraciones algales. La empresa no remitió evidencia que permita descartar que este efecto sea atribuible a la ejecución de la obra del puente.	Apartado 6.2 del PGA de SACEEM.
Evidencia: Foto 12.3-4		Código del hallazgo: PF - 4

Foto 12.3-4, P03. Floraciones algales en curso de agua de la C^{da} Varela.

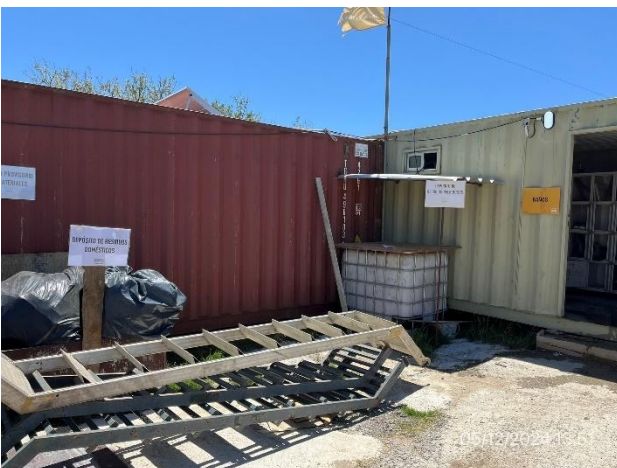
Foto 12.3-5, P03. Campamento provisional de SACEEM. Buenas condiciones de orden y limpieza.

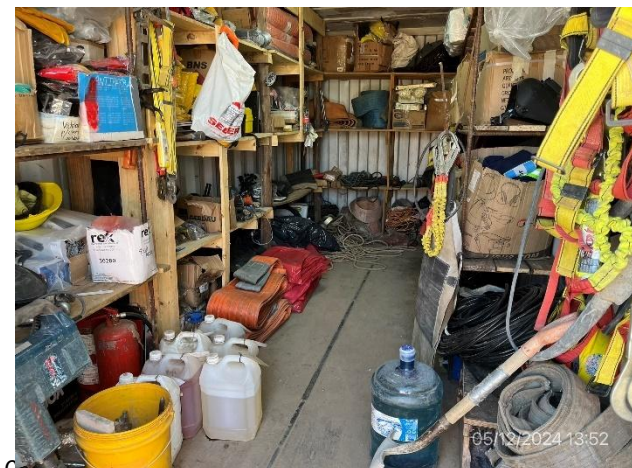
Foto 12.3-6, P03. Pañol con buenas condiciones de orden y limpieza.

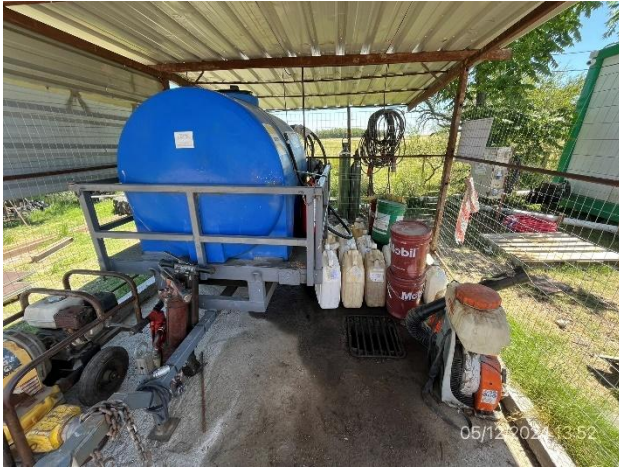
Foto 12.3-7, P03. Recinto cerrado y envallado con pavimento impermeable para alojar tarrinas con combustible y productos químicos.

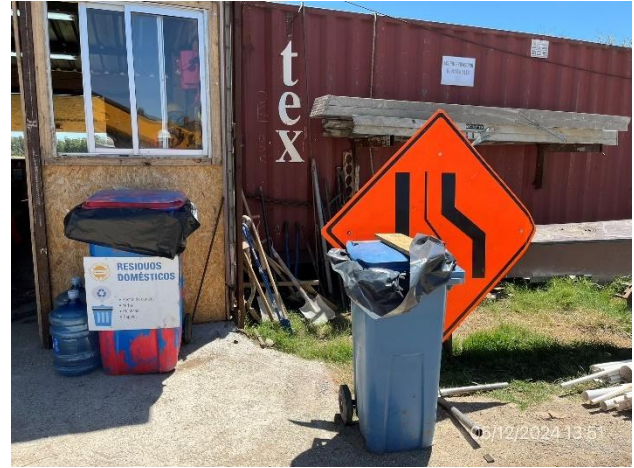
Foto 12.3-8, P03. Infraestructura correcta para acopio temporal de residuos segregados por corriente de generación.

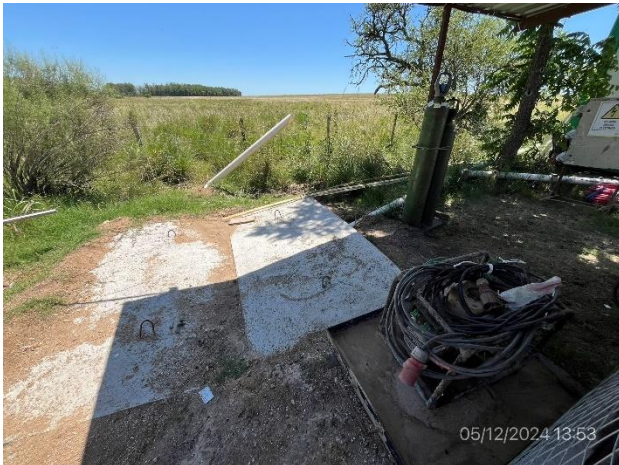
Foto 12.3-9, P03. Depósito impermeable para contención de aguas servidas.

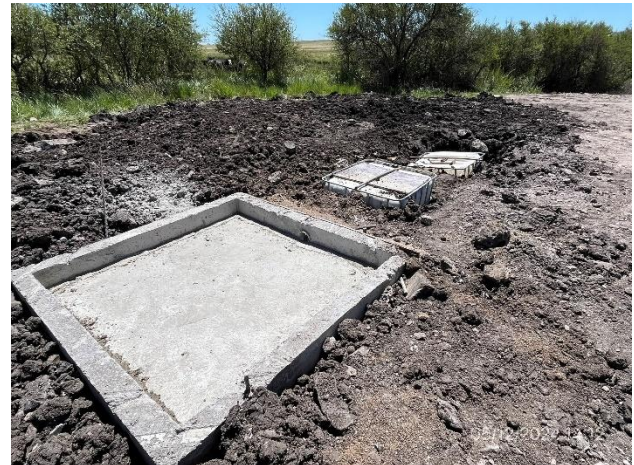
Foto 12.3-10, P03. Pileta de lavado de camiones mixer, de construcción reciente.

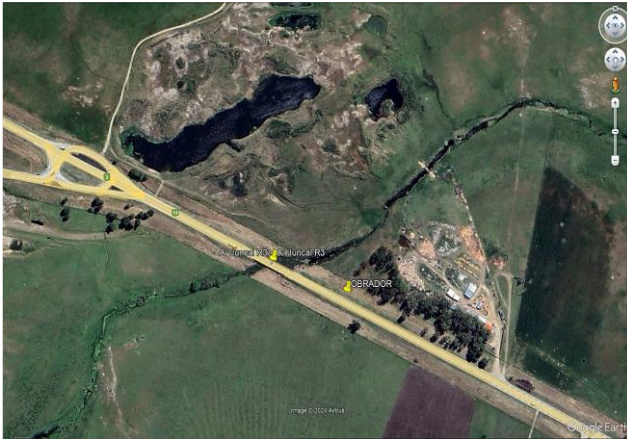
Ref.	Descripción	Requisito
03	La ubicación del obrador de SACEEM para la ejecución de la obra del A° Juncal no coincide con la autorización concedida por DNV - MTOP.	Apartado 11.2.1 del PGA de SACEEM
Situación actual: cumplido		
Evidencia: Foto 12.4-1

Foto 12.4-1, P01. Demarcación correcta de zona de obrador A° Juncal. Informe enviado por SACEEM el 19/06/2024.

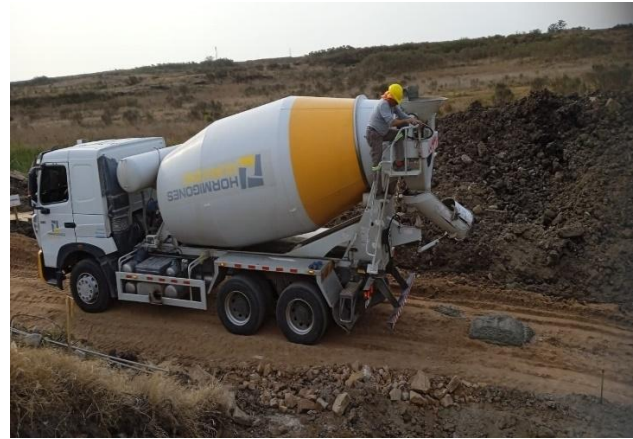
Foto 12.4-2. Proveedor Hormigones Durazno descartando hormigón fresco sobre suelo desnudo, fuera del sector previsto. Fotografía remitida por DNV – MTOP durante la Auditoría Ambiental.

Se sugiere que la empresa SACEEM realice instancias de reinducción al personal propio, subcontratado y de la empresa proveedora del hormigón acerca de los lineamientos del PGA. En particular, el ecosistema de la zona de obras en el A° Sarandí está definida en el PGA como Ecosistema Vulnerable por el Sistema Nacional de Áreas Protegidas, por lo que se requiere hacer especial énfasis en el control ambiental de los procedimientos constructivos en esa obra particular.
