INFORME DE AUDITORIA AMBIENTAL

Modificación y Ampliación de Contrato CREMAF del 17/05/2024. Ruta 5, tramo 95K350 – 133K300.

*“Ítem 4: Obras de Rehabilitación Ruta 77 y Ruta 76. Tramo 25 de Agosto – Puente 25 de Mayo”.
(Componente A)*

23/12/2024

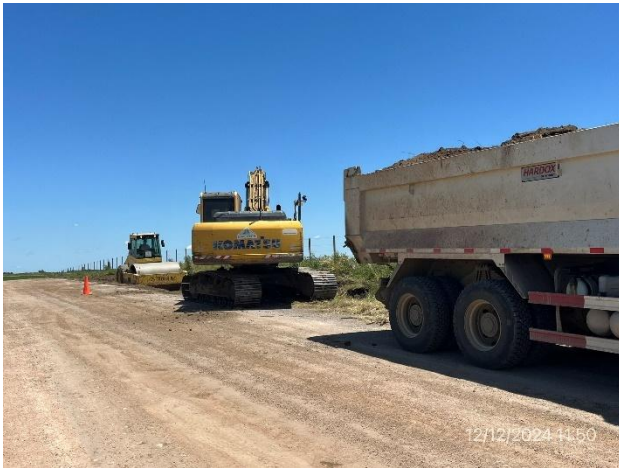
Foto 12.1-1, P08. Frente de obra de movimiento de suelos y recargo granular. Ruta 76 progresiva 2K400.

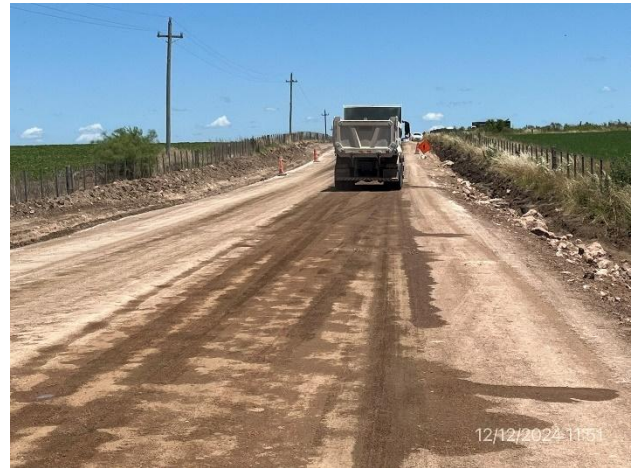
Foto 12.1-2. P08, cementado de base granular en ejecución.

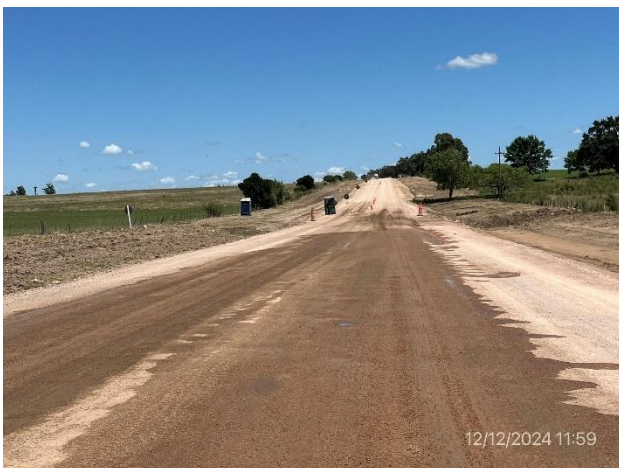
Foto 12.1-3, Ruta 76, tramo con base granular cementada en calzada completa y banquetas.

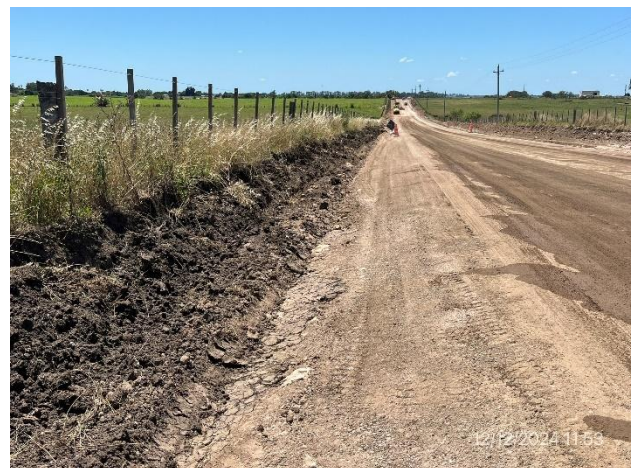
Durante la recorrida al tramo de obras se comprobó que en sectores parciales de rutas 76 y 77 el ensanche proyectado no se condice con el ancho de faja pública disponible. Esto genera que las cunetas quedan con un ancho insuficiente, y obliga a que taludes y contrataludes quedan ejecutados con fuertes pendientes, aumentando el riesgo de erosiones por escurrimiento pluvial y el riesgo de descalce de los alambrados de ley separativos con los predios privados. Este aspecto compete tanto a la empresa como a DNV – MTOP ya que podría requerir algunos ajustes en el proyecto. Se retoma este comentario en el apartado 0.

Ref.	Descripción	Requisito
03	En sectores parciales de las rutas 76 y 77 el ancho de faja pública disponible obliga a que las cunetas se ejecuten con fuertes pendientes, aumentando el riesgo de erosiones por escurrimiento pluvial y el riesgo de descalce de los alambrados de ley separativos con los predios privados.	Apartado 3.1 del MAV 2015.
Evidencia: Foto 12.1-4		Código del hallazgo: PF – 10

Foto 12.1-4, Ruta 76, tramo con ancho insuficiente para correcta conformación de taludes.

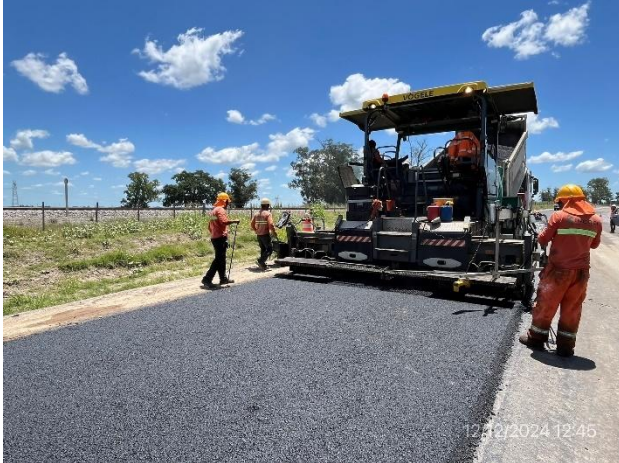
Foto 12.1-6, Ruta 77, tramo con capa de rodadura en mezcla asfáltica ejecutada en calzada completa.

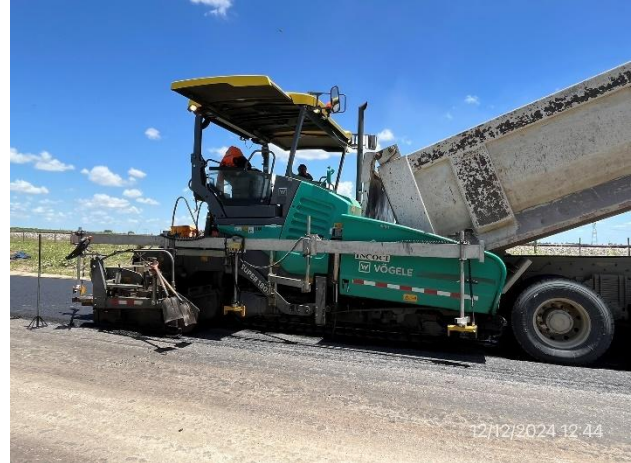
Foto 12.1-7, P07. Ruta 77 progresiva 10K300. Frente de obras, tendido de mezcla asfáltica en ejecución.

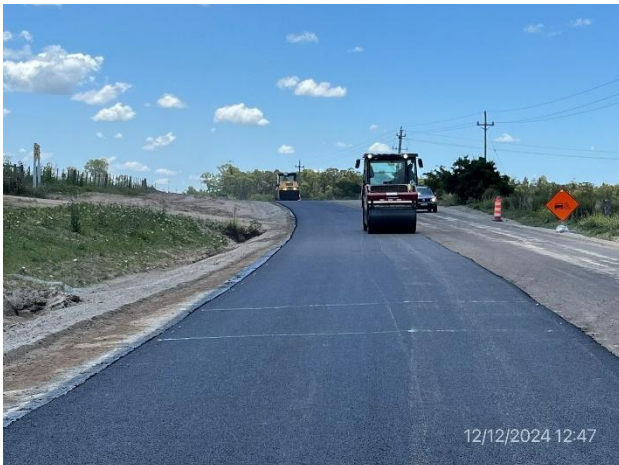
Foto 12.1-8, P07. Frente de obras, condiciones de trabajo correctas apegadas al PGA del contrato.

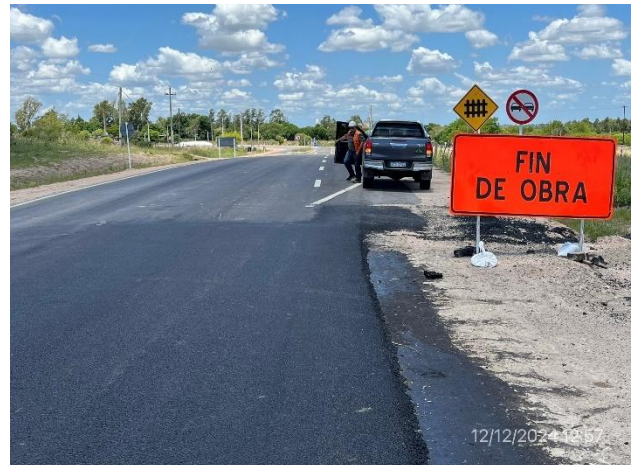
Foto 12.1-9, P07. Frente de obras, compactación y perfilado de carpeta de rodadura en ejecución.

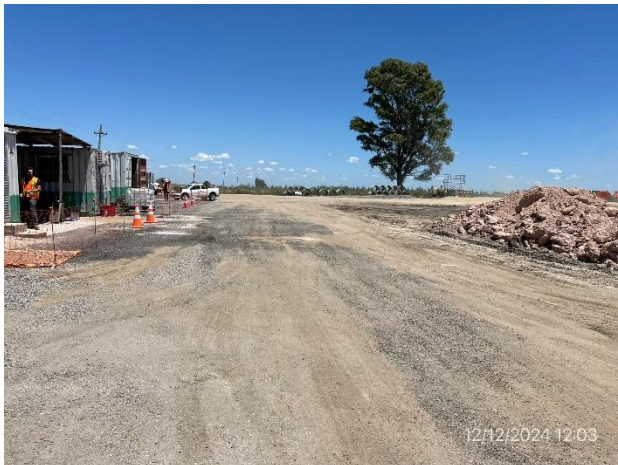
Foto 12.1-12, P03. Obrador y planta asfáltica de Incoci SA. Ruta 76 progresiva 4K000 a (+).

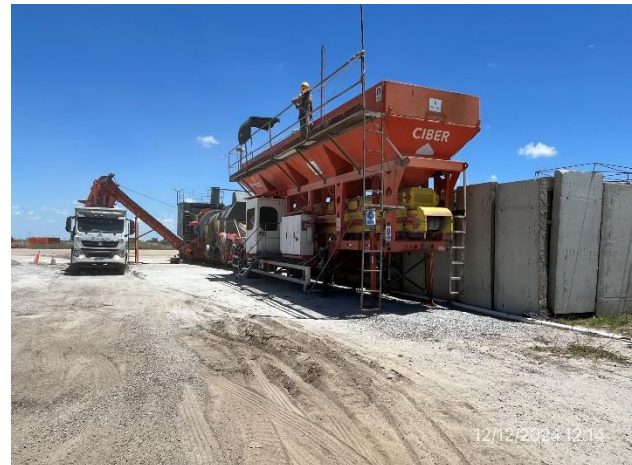
Foto 12.1-13, P03. Planta asfáltica, buenas condiciones de orden y limpieza, no hay derrames a la vista.

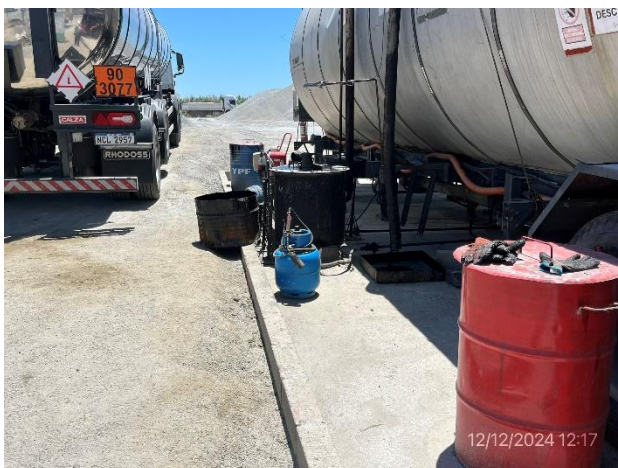
Foto 12.1-14, P03. Planta asfáltica, envallados correctos para la contención de eventuales derrames.

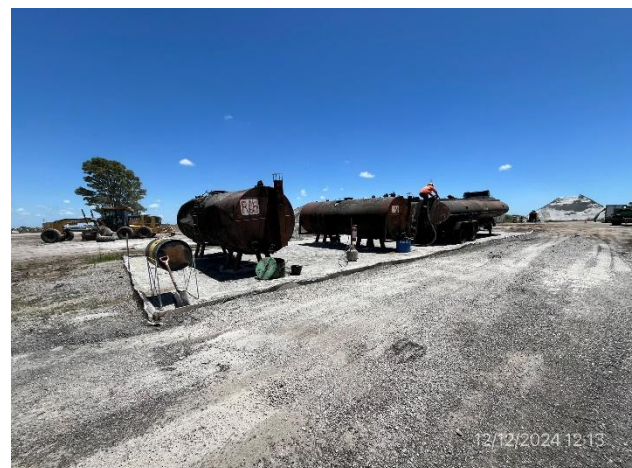
Foto 12.1-15, P03. Planta asfáltica, parque de cisternas de emulsión correctamente envallado.

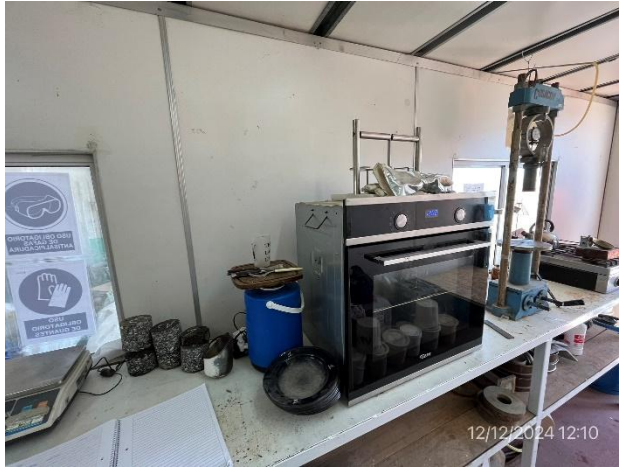
Foto 12.2-1, P03. Planta asfáltica, laboratorio de suelos y asfaltos en buenas condiciones de orden y limpieza.

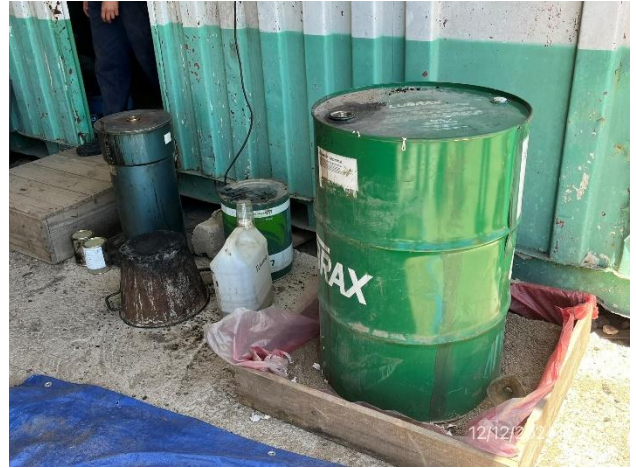
En general se pudieron comprobar buenas condiciones de orden y limpieza, y una infraestructura correcta para una gestión ambiental apegada al PGA de la obra y al MAV 2015. Existen sectores delimitados y con indicaciones claras para el acopio temporal de residuos segregados por corriente de generación, y sectores envallados para la contención de derrames en las zonas donde se acopian lubricantes nuevos y usados. No obstante, el envallado colocado para contener eventuales derrames de percloroetileno usado no alcanza para contener el 110% del volumen del tanque instalado a tal fin. Se retoma este comentario en el apartado 7.2.

Ref.	Descripción	Requisito
02	El envallado impermeable donde se aloja la tarrina con Percloroetileno usado no alcanza a contener el 110% del volumen almacenado	Apartado 6.2 del MAV2015.
Tipo de NC: 2		Código del hallazgo: PEL-6.
Evidencia: Foto 12.2-2

Foto 12.2-2, P03. Laboratorio de asfaltos, envase para contención del percloroetileno usado sin capacidad suficiente.

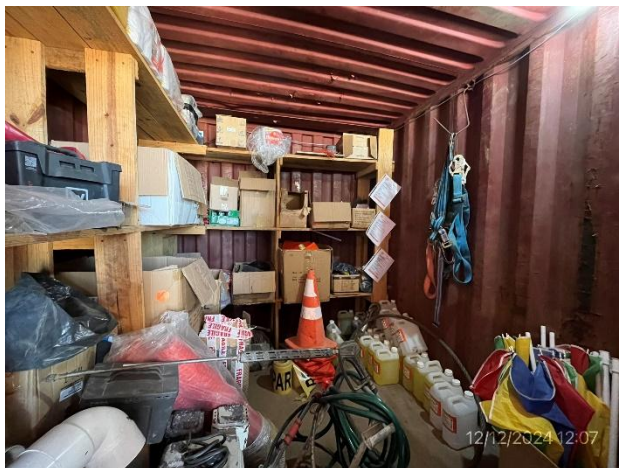
Foto 12.2-3, P03. Obrador, pañol en buenas condiciones de orden y limpieza.

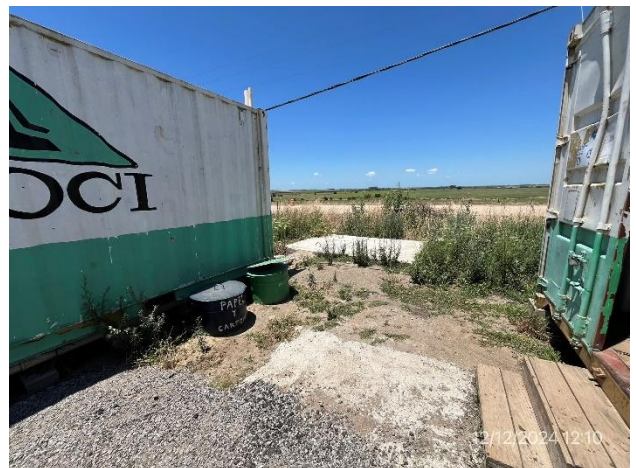
Foto 12.2-4, P03. Obrador, depósito para recolección de aguas servidas.

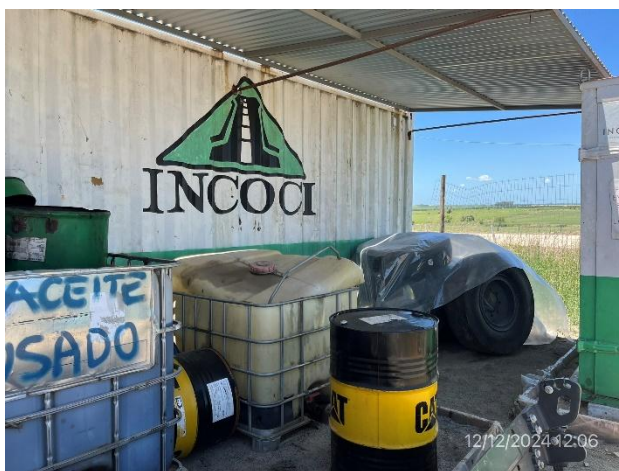
Foto 12.2-5, P03. Obrador, depósito envaseado y techado para acopio de lubricantes usados

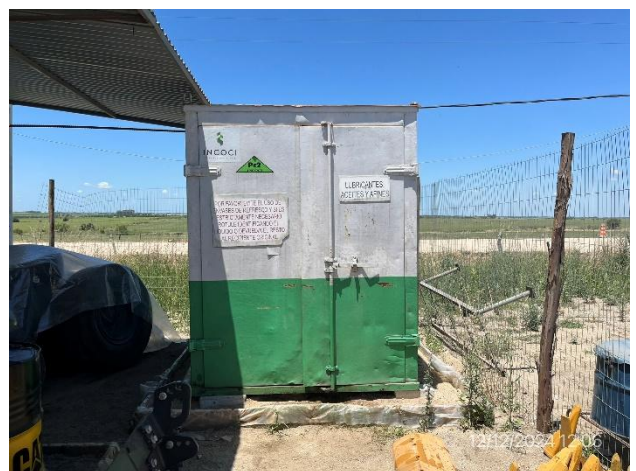
Foto 12.2-6, P03. Recinto cerrado para acopio de lubricantes y productos químicos.

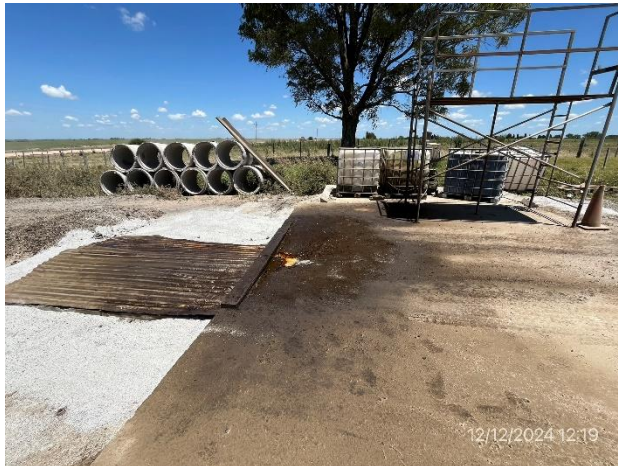
Foto 12.2-7, P03. Obrador, lavadero de camiones con pendientes adecuadas hacia trampa de grasas y aceites.

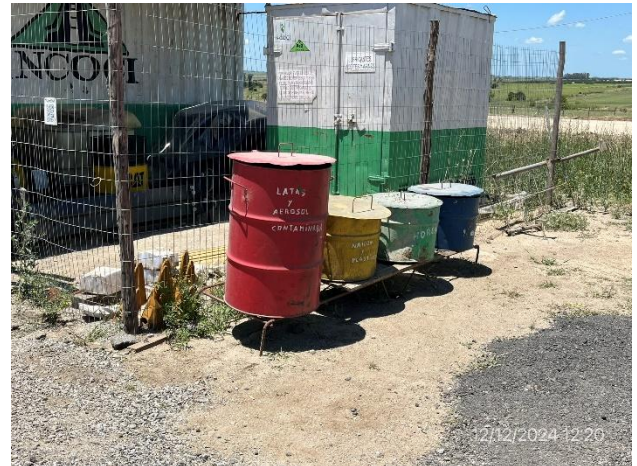
Foto 12.2-8, P03. Obrador, estación de acopio temporal de residuos segregados por corriente de generación.
