INFORME DE AUDITORIA AMBIENTAL

“Doble Vía Ruta 5, tramo 69K000 – 95K350”.

Fecha informe: 26/12/2024

Tipo de auditoría Cierre parcial, Ruta 5 tramo 69K000 – 90K630.

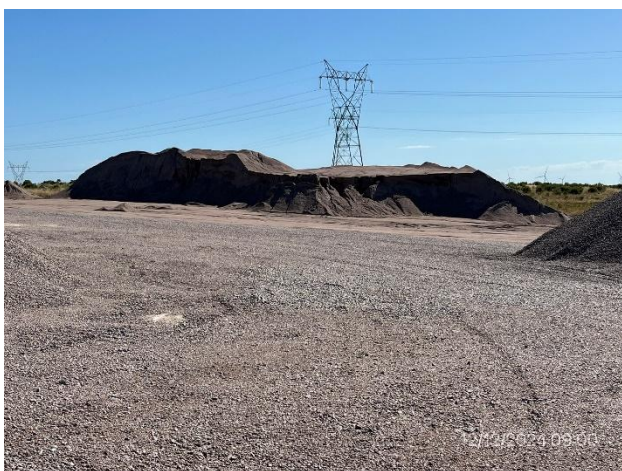
Foto 12.1-1, P05. Obrador de Gofinal SA, cantera de piedra y planta de trituración. Ruta 12 progresiva 4K000 a (+).

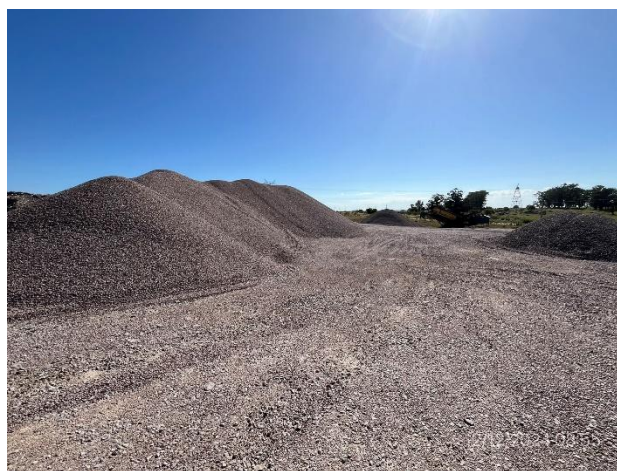
Foto 12.1-2, P05. Cantera, acopios de material triturado al servicio de las obras del Consorcio.

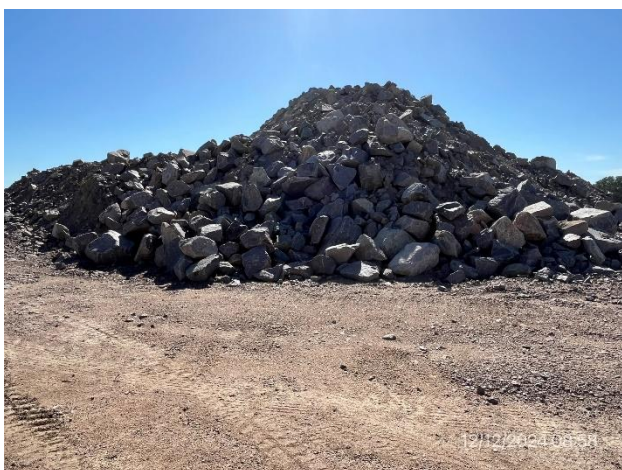
Ref.	Descripción	Requisito
06	En la cantera de piedra – P05, padrón rural N°9865, 5ª S.C. de Florida queda un importante acopio de materiales procesados (polvo, piedra partida) y sin procesar (piedra bruta), cuyo destino deberá formar parte del proceso de cierre. En su respuesta del 19/12/2024 el consorcio declara sin presentar evidencia que “... se obtendrá la aprobación firmada del dueño del predio...”	Apartado 5.4 del MAV 2015.
Evidencia: Ausencia de documentación. Documento de respuesta del Consorcio del 19/12/2024.		Código del hallazgo: CMP-8.

Foto 12.1-3, P05. Cantera, acopios de piedra volada al servicio de las obras del Consorcio.

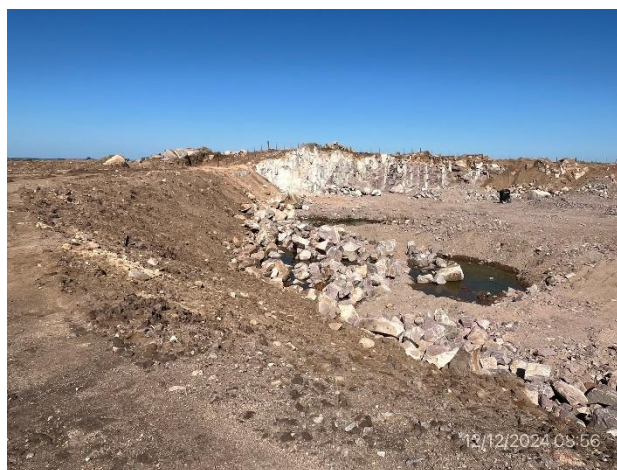
En el sector de la cantera, parte de los taludes fueron suavizados con material de destape, previo a las operaciones de remediación ambiental y abandono definitivo de la cantera en los próximos meses. En ese predio, no solamente quedan acopios de áridos ya triturados útiles para la obra, sino también acopio de piedra volada cuyo destino final deberá ser gestionado al momento del abandono de esa cantera. Se retoma este comentario en el apartado 0.

Foto 12.1-4, P05. Cantera, frente de ataque. Taludes suavizados, queda remanente de piedra volada

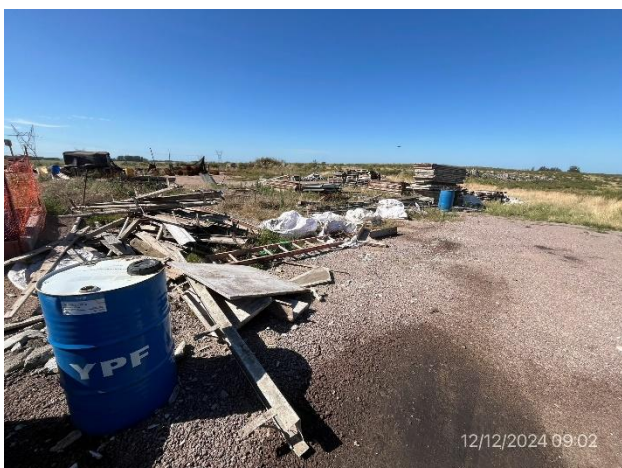
En la recorrida a ese predio se comprobó que en la zona de obrador había residuos dispersos, suelos contaminados con derrames oleosos y tarrinas de lubricantes alojadas fuera del sector envallado previsto para tal fin – Foto 12.1-5, Foto 12.1-6. Con fecha 19/12/2024, el consorcio remitió evidencia de haber corregido esas situaciones, al haber retirado y enviado a disposición final el suelo contaminado con hidrocarburos y haber reacondicionado el sector envallado para acopio de lubricantes – Foto 12.4-1, Foto 12.4-2, Foto 12.4-3.

Foto 12.1-5, P05. Obrador Gofinal SA, zona desordenada con residuos dispersos y derrames oleosos.

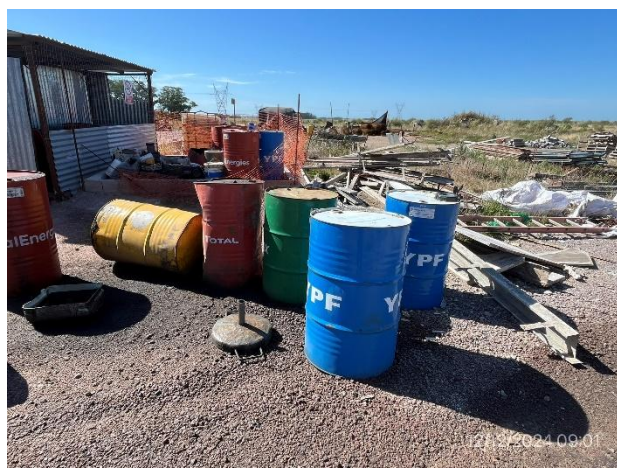
Foto 12.1-6, P05. Obrador Gofinal SA, tarrinas con lubricantes fuera del sector envallado.

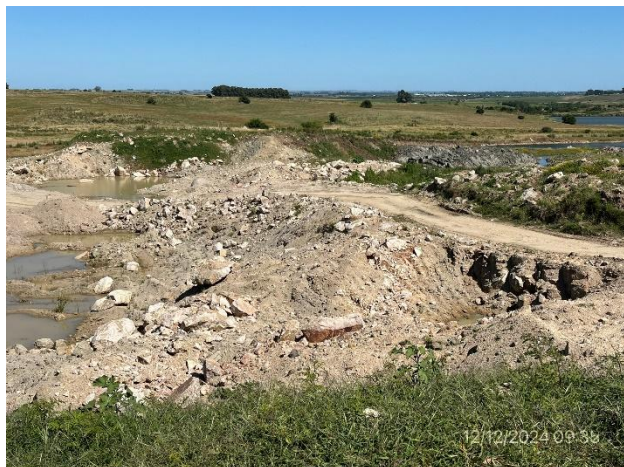
Foto 12.2-1, P13. Cantera de tosca. Padrón rural N° 15869 de la 5ª S.C. de Florida.

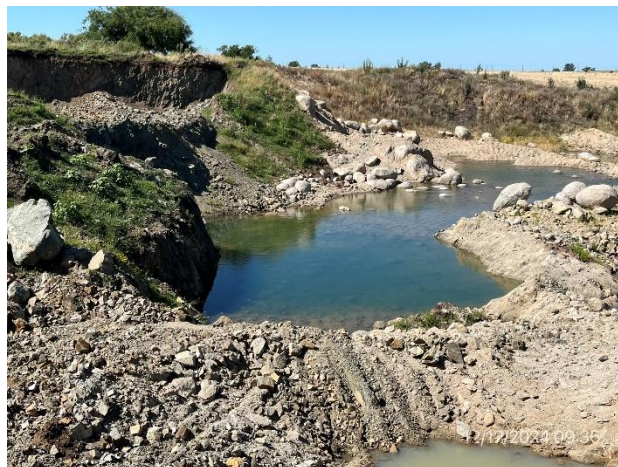
Foto 12.2-2, P13. Cantera en explotación, frente de ataque. Restan por ejecutar tareas de remediación ambiental.

En particular, en la cantera de tosca P13 ubicada lindera al obrador central del Consorcio, es preciso delimitar, en acuerdo con el dueño del predio, la zona donde LPPSA realizará las tareas de recuperación ambiental.

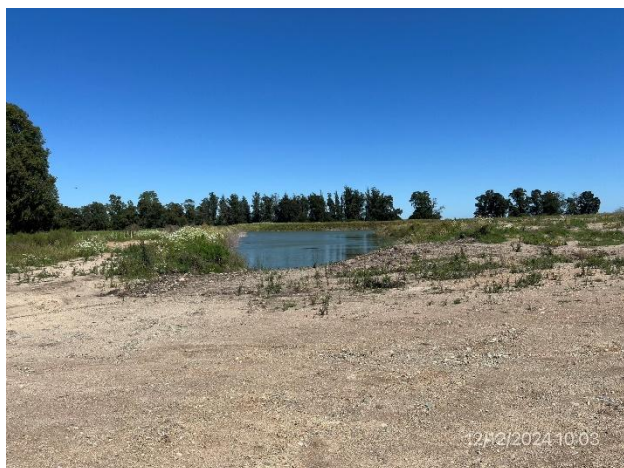
Foto 12.2-3, P11. Cantera de balasto y tosca. Padrón rural N° 14984 de la 5ª S.C. de Florida.

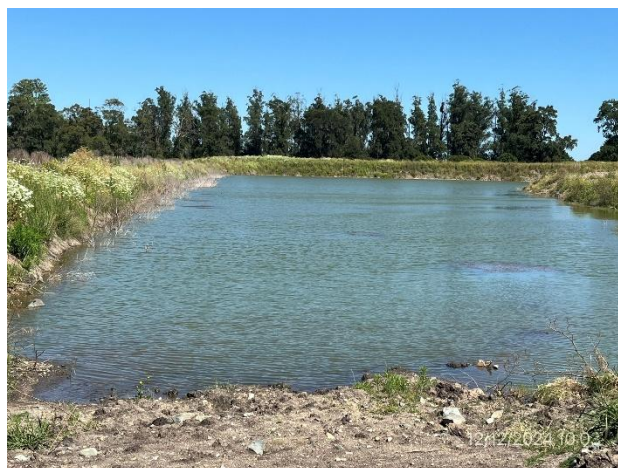
Foto 12.2-4, P11. Excavación queda como tajamar, como beneficio a futuro para propietario del predio.

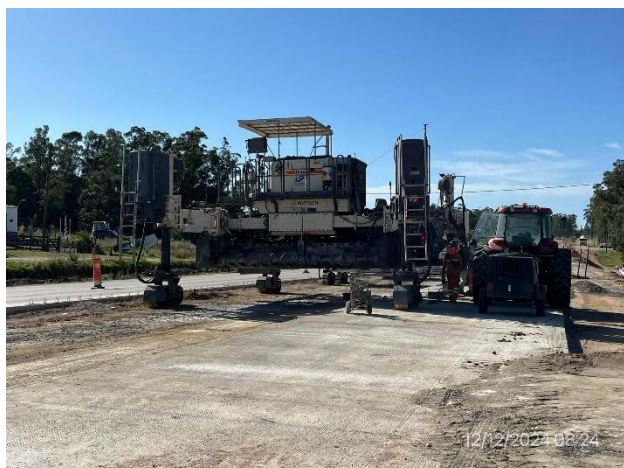
Foto 12.2-5, P16. Frente de obras de LPPSA. Ruta 5 progresiva 94K200.

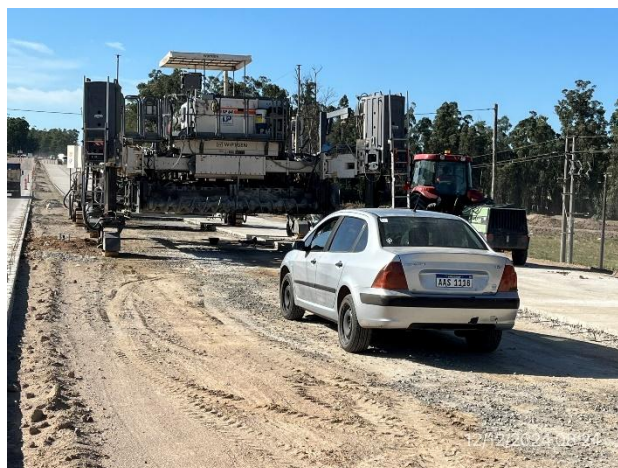
Foto 12.2-6, P16. Frente de obras de LPPSA, tendido de carpeta de rodadura en hormigón.

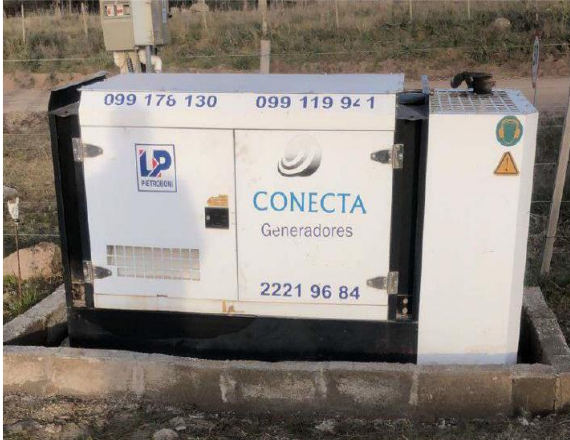
Ref.	Descripción	Requisito
06	Cantera ubicada en el Padrón 15869 del Dpto. de Florida – P13. Generador sin dique de contención.	PGA del Consorcio
Situación actual: cumplido		
Evidencia: Foto 12.3-1

Foto 12.3-1, P05. Para cada generador se construyeron envallados de contención de hormigón.

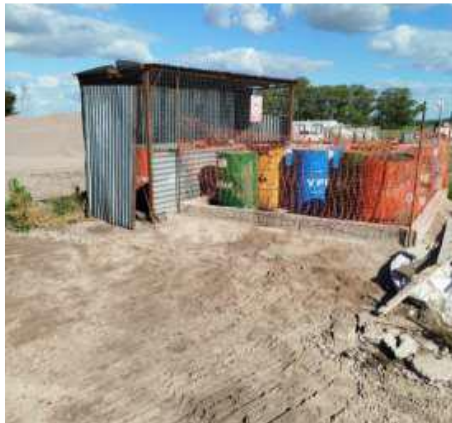
Foto 12.4-1, P05. Se colocaron los tanques con hidrocarburos en recinto cercado y envallado.

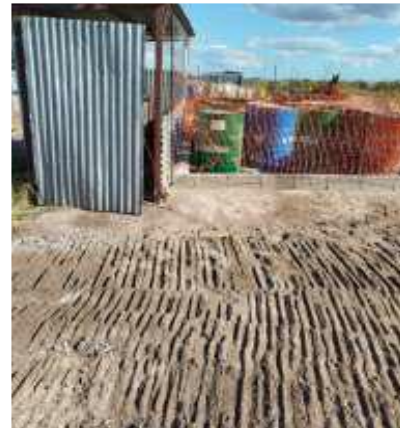
Foto 12.4-2, P05. Se retiraron los suelos contaminados con hidrocarburos.

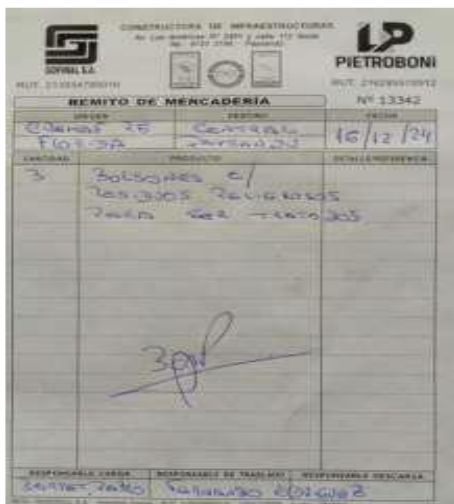
Foto 12.4-3, P05. Se enviaron a obrador central de Gofinal SA residuos peligrosos para disposición final.
