# INFORME DE AUDITORIA AMBIENTAL

CREMAF: Contrato básico 05/07/2022,  
Modificación y Ampliación 23/08/2023.

**Tipo de auditoría** Cierre parcial, Ruta 5 tramo 69K000 – 90K630.

**Doble Vía Ruta 5. Alcance obra vial, tramo 69K000 – 90K630.**

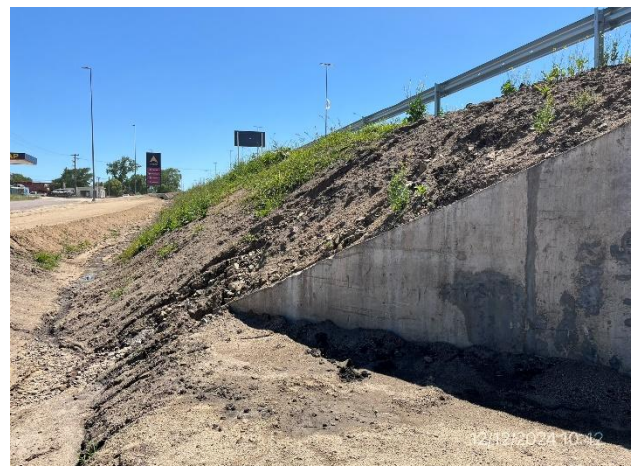
El paso peatonal de progresiva 74K100 y el paso de ganado de progresiva 81K900 están terminados y habilitados. Al momento de la auditoría, se comprobó que los cabezales de esas estructuras a ambos lados de la Ruta 5 en las sendas a (+) y a (-) estaban erosionados por la escorrentía pluvial, como consecuencia de las fuertes pendientes y la ausencia de tapiz vegetal adecuado - Foto 12.1-6, Foto 12.1-8. Con fecha 19/12/2024, el Consorcio remitió evidencia de haber tomado acciones al respecto, colocando geogrillas y reponiendo suelo pasto de forma de favorecer el crecimiento natural del tapiz vegetal - Foto 12.5-5, Foto 12.5-6, Foto 12.5-7, Foto 12.5-8 – aunque aún no pasó tiempo suficiente para comprobar en esta instancia la eficacia de esta acción. También se comprobaron erosiones en otras estructuras tales como alcantarillas, así como también en zonas donde se instaló la infraestructura de iluminación. Se retoman estos comentarios en el apartado 7.3 Respecto de la recuperación ambiental, la empresa no envió un Informe Ambiental Final referido al cierre del tramo abierto al tránsito entre progresivas 69K000 y 90K630. Se retoma este comentario en el apartado 7.2

Foto 12.1-6, P08. Cabezales de paso peatonal con taludes erosionados.

Foto 12.5-5, P08. Se suavizaron los taludes y se colocó geogrilla

Foto 12.5-6, P08. Se cubrió la geogrilla con tierra negra para favorecer el crecimiento del tapiz vegetal.

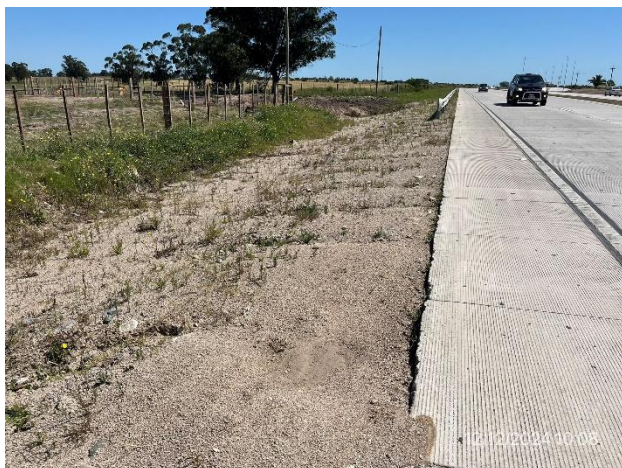
Berkes Eléctrica, mientras que en progresiva 86K300– P09 se estaban realizando tareas de regularización de la superficie para la reducción del IRI. Se comprobó que las sendas a (+) y a (-) de la Ruta 5 duplicada están terminadas y abiertas al tránsito, con señalización definitiva ejecutada. Al momento de la auditoría, dicho tramo tiene varios sectores donde la remediación ambiental no está cabalmente ejecutada, observándose sectores erosionados con falta de cobertura vegetal.

Foto 12.1-7, Ruta 5, talud senda a (-) erosionado por escorrentía pluvial.

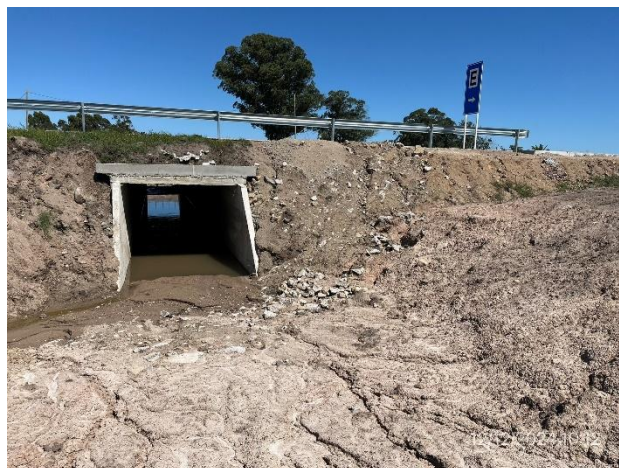
Foto 12.1-8, P11. Ruta 5 progresiva 81K900, Pasaganado con talud erosionado en acceso, sendas a (+) y a (-).

Foto 12.5-7, P11. Paso de ganado terminado y habilitado. Ruta 5 progresiva 81K900. Se recompusieron los taludes para favorecer el drenaje.

Foto 12.5-8, P11. Se cubrieron los taludes reconformados con tierra vegetal para favorecer el empastado.

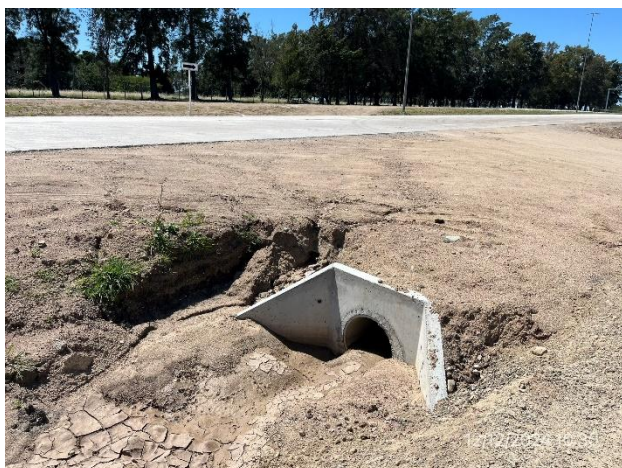
Foto 12.1-9. Ruta 5, alcantarilla longitudinal. Cabezal con zona de recubrimiento erosionada por escorrentía pluvial.

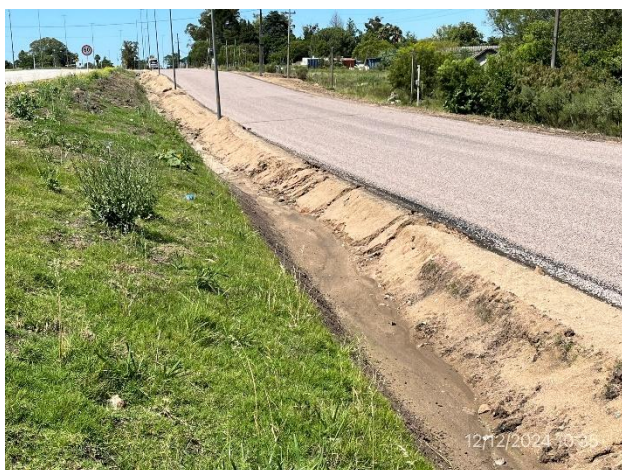
Foto 12.1-11, Ruta 5, calle secundaria de Ruta 5, cuneta erosionada por escorrentía pluvial

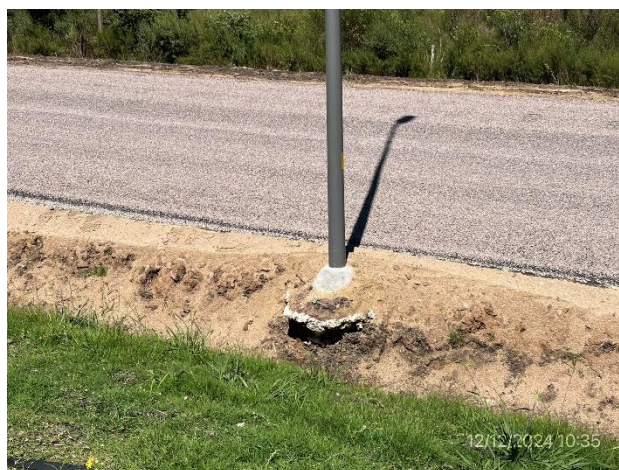
Foto 12.1-12, Ruta 5. Columna de iluminación con cimentación afectada por escorrentía pluvial

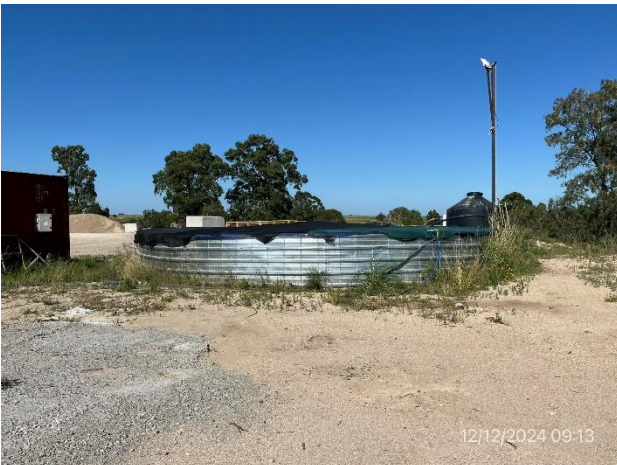
Respecto del agua necesaria en la planta de hormigón, es bombeada de una perforación subterránea y almacenada en un tanque australiano. El permiso de esa perforación fue solicitado por la empresa Lemiro P. Pietroboni SA el 16/12/2024, pero no hay evidencia de la concesión del permiso requerido. Se retoma este comentario en el apartado 7.2

Ref.	Descripción	Requisito
02	No hay evidencia de que la perforación de la planta de hormigón – P03 cuente con aprobación de DINAGUA. Solamente hay evidencia de la solicitud cursada por el Consorcio el 16/12/2024	Decreto – Ley N° 14859, Código de Aguas
<b>Tipo de NC: 1</b>		<b>Código del hallazgo: CMP–8.</b>
<b>Evidencia:</b> Ausencia de documentación

Foto 12.2-3, P03. Tanque australiano para contención de agua de pozo para planta de hormigón.

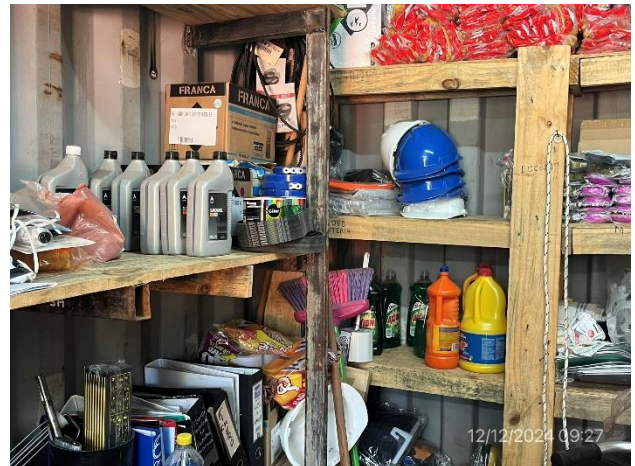
En la zona del pañol, las condiciones de orden y limpieza eran adecuadas. No obstante, se alojaban botellas con lubricantes fuera del sector envallado o algún otro tipo de contención. Se retoma este comentario en el apartado 7.3.

Ref.	Descripción	Requisito
06	En el pañol de Consorcio hay botellas con lubricantes alojadas fuera de los sectores envallados previstos por el PGA.	Apartado 3.5.1 del PGA
<b>Evidencia:</b> Foto 12.2-10		<b>Código del hallazgo: PEL - 6</b>

Foto 12.2-10, P03. Obrador Consorcio, pañol ordenado, pero con bidones de combustible fuera de sector envallado

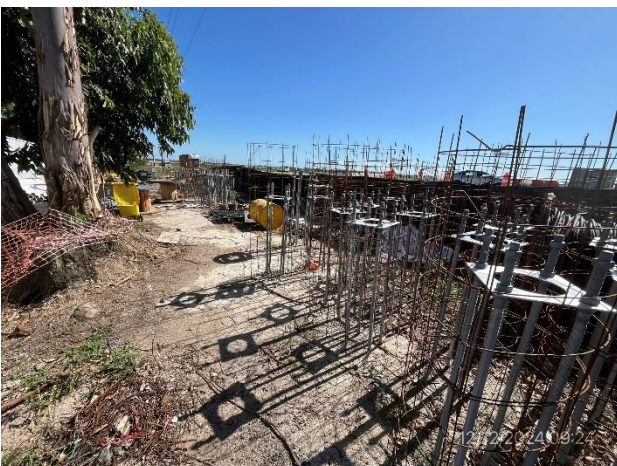
En la zona del predio donde se ubica el obrador de la subcontratista Berkes Eléctrica, al momento de la auditoría las condiciones de orden y limpieza no eran adecuadas. En ese sector la infraestructura era escasa para permitir el acopio temporal de residuos segregados por corriente de generación, y había algunos residuos dispersos - Foto 12.2-11, Foto 12.2-12. El 19/12/2024, el Consorcio remitió evidencia de haber remediado esos hallazgos acondicionando la zona, delimitando las zonas de acopios de materiales, clasificando los acopios (madera, caños, etc.), y por otro lado los

Foto 12.2-11, P03. Obrador Berkes eléctrica, zona desordenada. Hay residuos dispersos.

Foto 12.5-1, P03. Se colocaron delimitaciones para mejorar el orden de la zona del obrador de Berkes Eléctrica.

Foto 12.5-2, P03. Se retiraron y fueron a disposición final los residuos previamente dispersos.

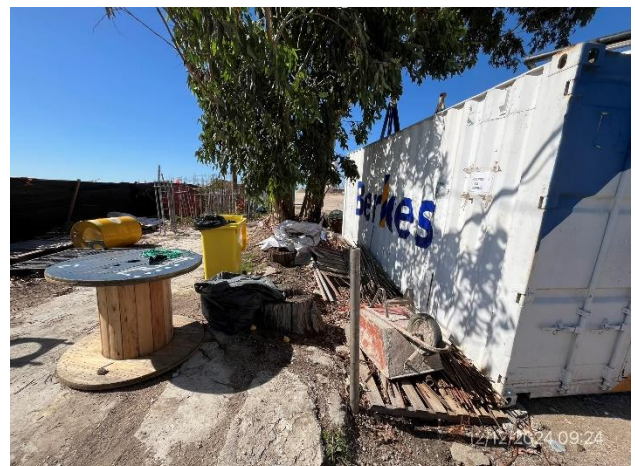
Foto 12.2-12, P03. Obrador Berkes eléctrica, infraestructura precaria para acopio de residuos.

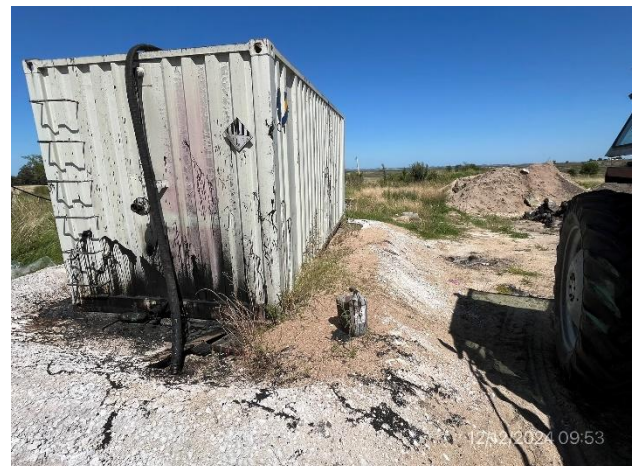
Foto 12.3-6, P06. Depósito de emulsión asfáltica. Hay derrames pendientes de ser tratados como residuos contaminados.

Foto 12.5-3, P06. Se removió el suelo contaminado con derrames oleosos del depósito de emulsión.

Foto 12.5-4, P06. El suelo con emulsión fue a disposición final, tratado como residuo contaminado.

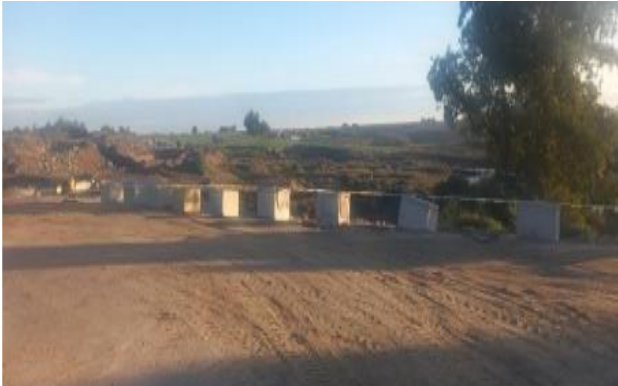
Ref.	Descripción	Requisito
03	Planta de Hormigón 1 – P03. Derrame en torno a la pileta de lavado de hormigón.	Apartado 6.2 del MAV 2015.
<b>Situación actual:</b> cumplido		
<b>Evidencia:</b> Se remedió del terreno en el sector y se dispuso el material como ROCs. Foto 12.4-1

Foto 12.4-1, P03. Se hizo remediación del terreno donde se detectaron restos de derrames.

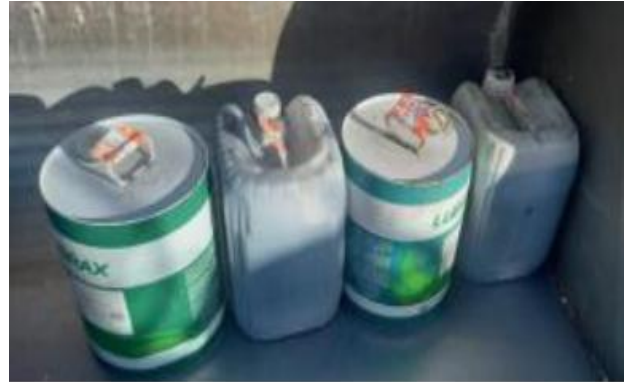
Foto 12.4-2, P03. Se realizó una limpieza de los residuos del barranco y se dispuso de ellos de manera adecuada.

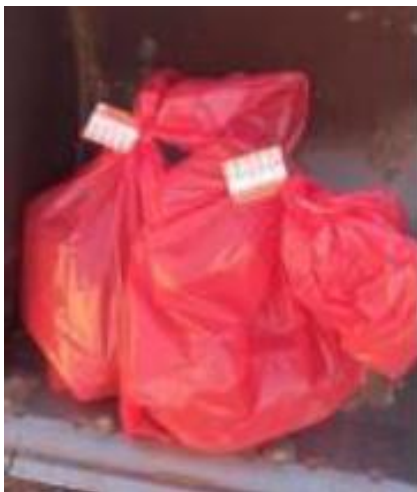
Ref.	Descripción	Requisito
04	Residuos dispuestos en la proximidad de barranco	Obs.3 AA DICA (25/09/23)
<b>Situación actual:</b> cumplido		
<b>Evidencia:</b> Foto 12.4-3, Foto 12.4-4

Foto 12.4-3, P03. Se realizó una limpieza de los residuos del barranco y se acopian en el recinto de residuos peligrosos del Consorcio.

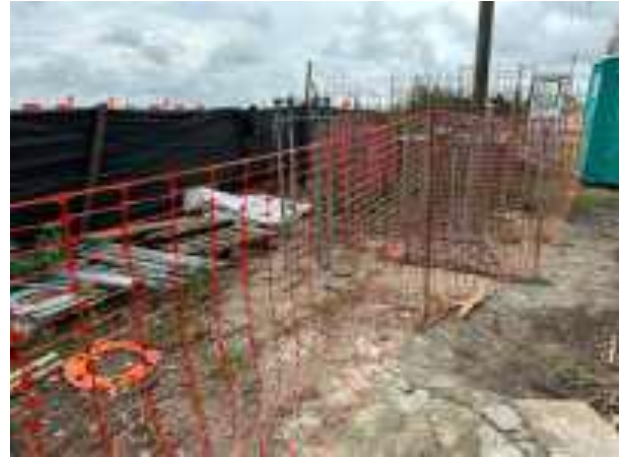
productos intermedios (bases) que están prontos para retirar y utilizar en la traza, y habiendo trasladado al vertedero municipal los residuos existentes en el lugar - Foto 12.5-1, Foto 12.5-2.
