INFORME DE AUDITORIA AMBIENTAL DE CIERRE

<u>Obra</u>	C/78 – Ampliación de contrato 03/03/2023. “Rehabilitación de Ruta 26 Tramo 70K000 – 113K000”
<u>Empresa constructora:</u>	Lemiro P. Pietroboni SA.
<u>Fecha auditoria:</u>	02/10/2024
<u>Fecha informe:</u>	21/10/2024
<u>Tipo de auditoría</u>	Cierre

Rehabilitación de Ruta 26 Tramo 70K000 – 113K000

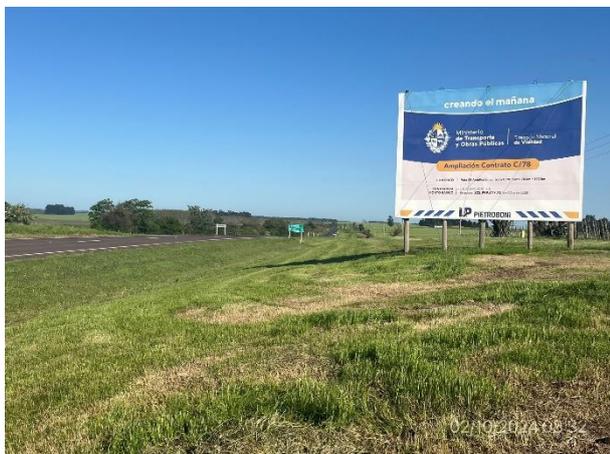
Foto 12.1-1, P02. Fin de tramo. Ruta 26 progresiva 113K000.

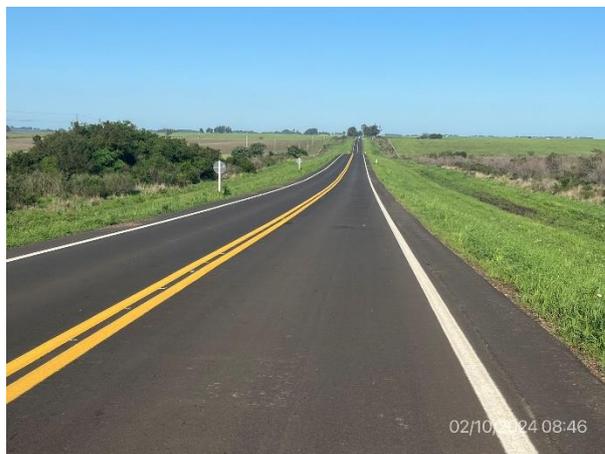
Foto 12.1-2. Obras terminadas en Ruta 26. Carpeta de rodadura y señalización horizontal terminadas.

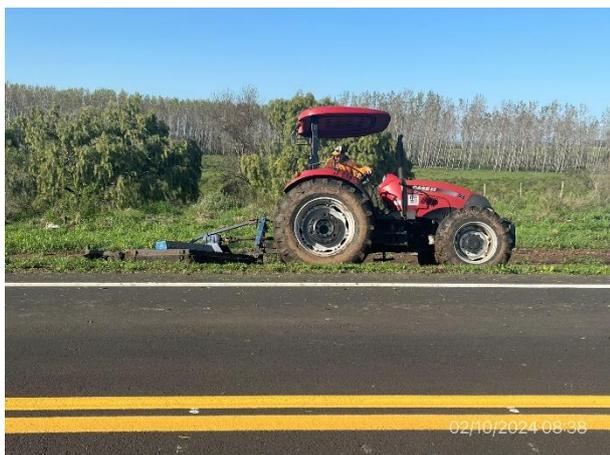
Foto 12.1-3, P04. Ruta 26 progresiva 111K800. Mantenimiento de áreas verdes en ejecución.

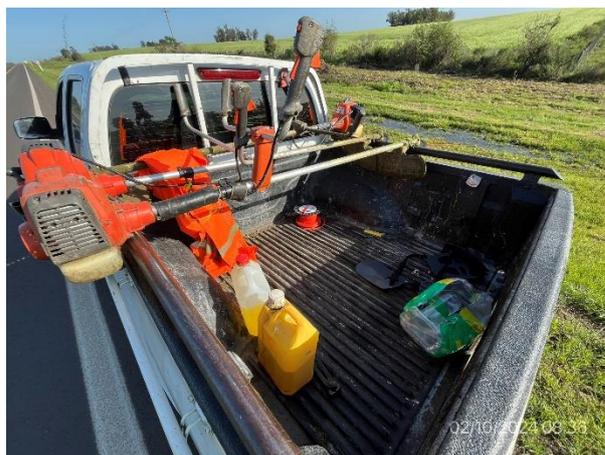
Al momento de la auditoría ambiental, se estaban ejecutando tareas de mantenimiento de áreas verdes con tractores y pasteras secundadas por un vehículo utilitario de apoyo, que tenía bidones de combustibles y otros hidrocarburos sin contar con los elementos de contención de derrames previstos en el PGA. Este aspecto fue remediado por la empresa con posterioridad a la auditoría según consta en el apartado 12.3.

Foto 12.1-4, P04. Móvil de apoyo a la cuadrilla de áreas verdes, carece de bandejas para prevenir derrames.

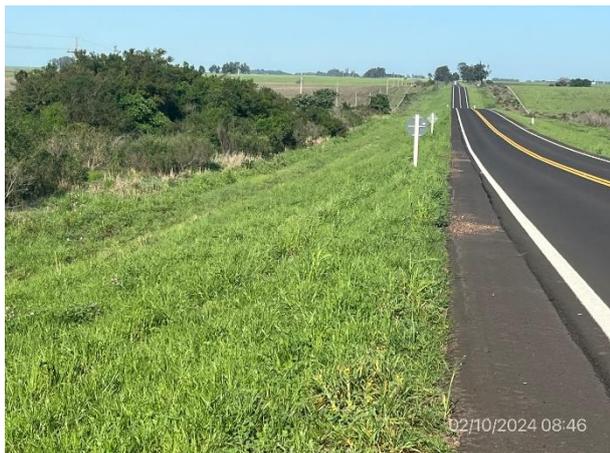
Foto 12.1-5. Obras terminadas en Ruta 26. Faja pública en buenas condiciones de drenaje y tapiz vegetal.

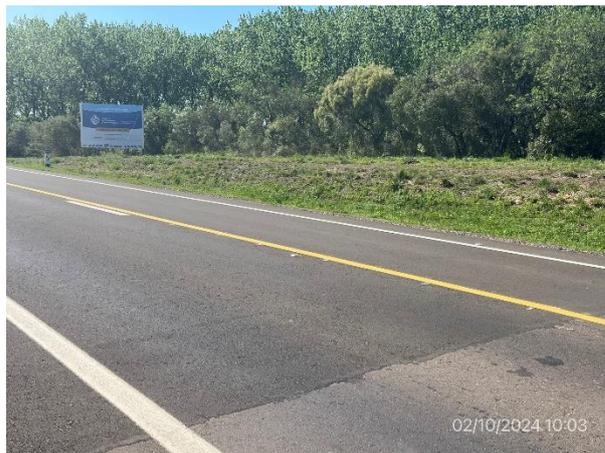
Foto 12.1-6, P01. Inicio de tramo, Ruta 26 progresiva 70K000.

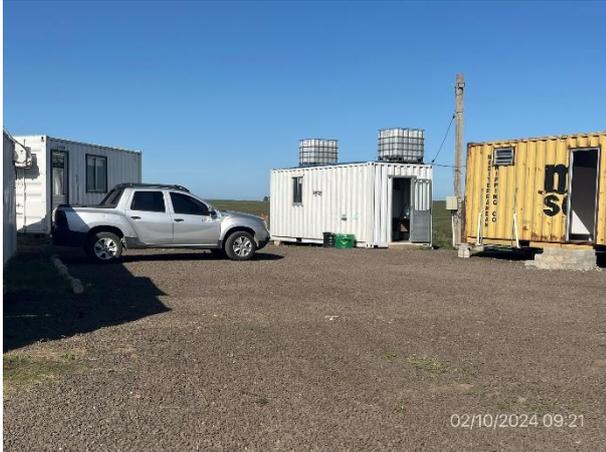
Foto 12.2-1, P03. Cantera y obrador sin actividad. Ruta 26 progresiva 81K600 a (+). Padrón N° 1126, 10ª SC de Paysandú.

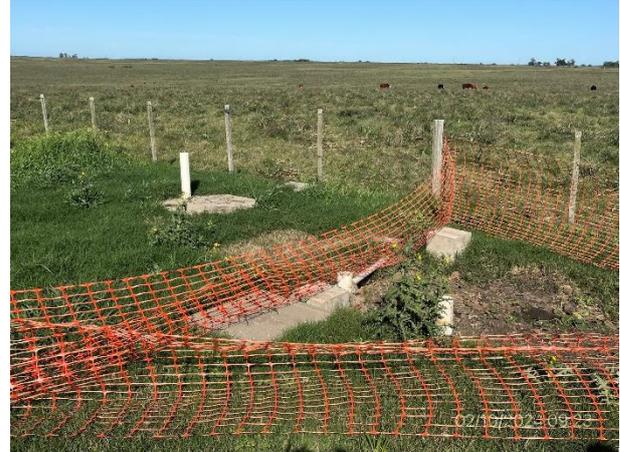
Foto 12.2-2, P03. Depósito impermeable de aguas cloacales.

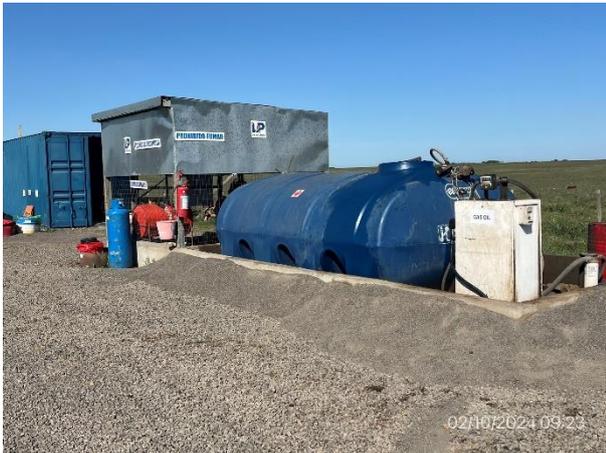
Ref.	Descripción	Requisito
2	Obrador – P03. Derrames de hidrocarburos, particularmente en zonas de estacionamiento de equipos.	9.3 Manual Ambiental de la DNV/98.

Foto 12.2-3, P03. Tanque de combustible con envallado perimetral impermeable. Zona libre de derrames.

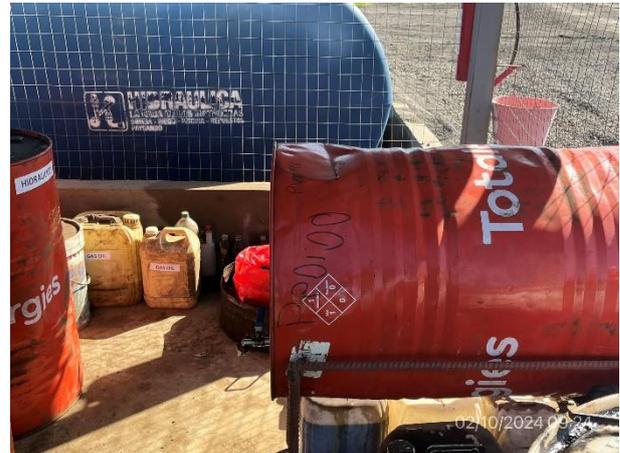
Foto 12.2-4, P03. Recinto cerrado y envallado para acopio de bidones con hidrocarburos.

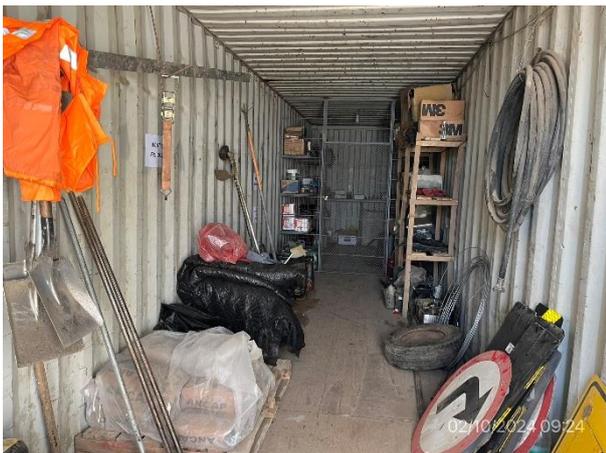
Foto 12.2-5, P03. Pañol, buenas condiciones de orden y limpieza.

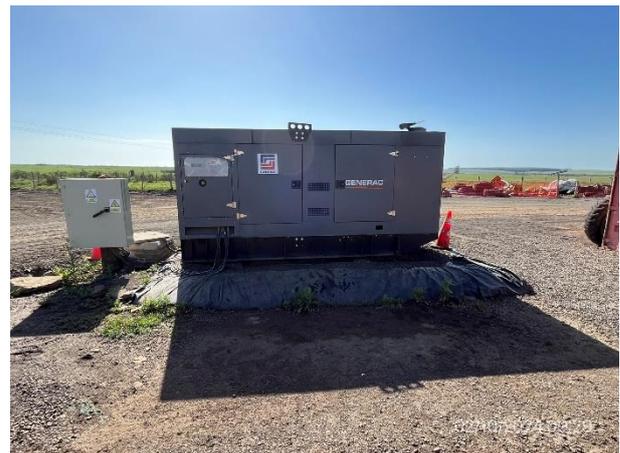
Foto 12.2-6, P03. Generador eléctrico con envallado impermeable

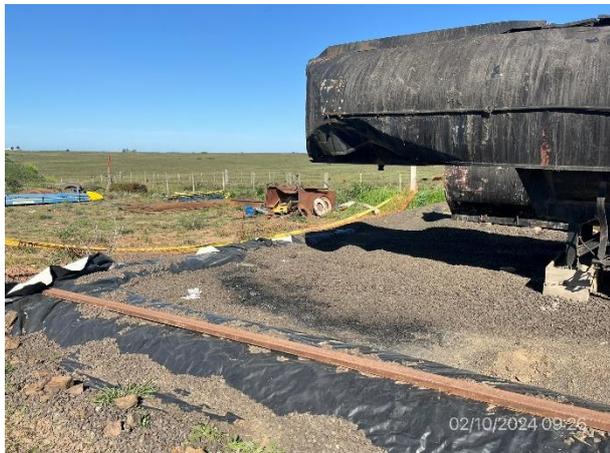
Al momento de la auditoría, en la explanada envallada donde se encontraban estacionadas las cisternas de emulsión asfáltica había derrames oleosos sin disponer. Asimismo, en el sector de cantera y trenes de trituración, existían algunos residuos dispersos sin disposición final. Con posterioridad a la auditoría, la empresa remitió la evidencia de haber dispuesto tanto los derrames oleosos como los residuos dispersos de la forma prevista por el PGA. Se presentan esas evidencias en el apartado 12.3.

Foto 12.2-7, P03. Explanada envallada de estacionamiento de cisternas de emulsión asfáltica. Hay derrames oleosos sin disponer.

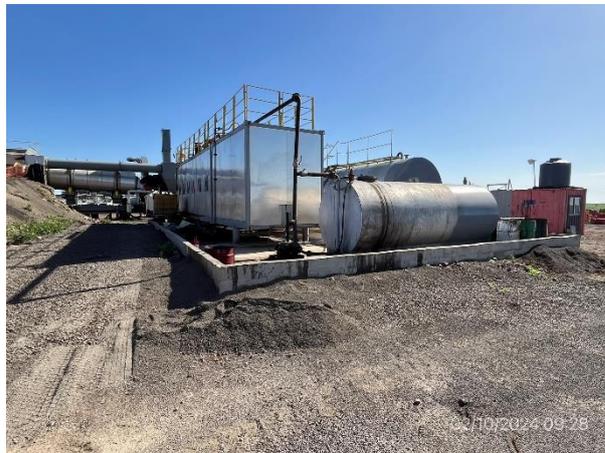
Foto 12.2-8, P03. Planta asfáltica con envallado perimetral impermeable correcto.

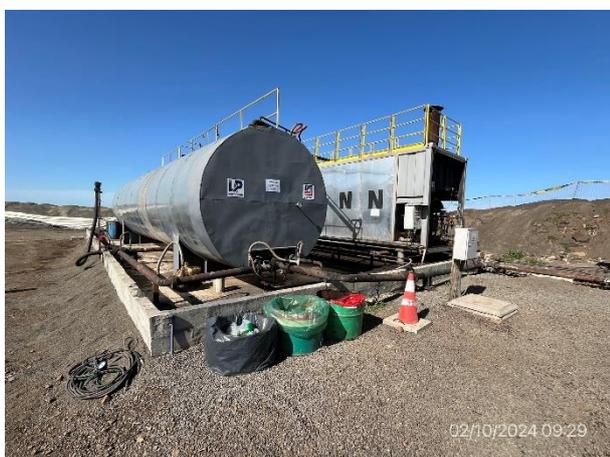
Foto 12.2-9, P03. Planta asfáltica. Estación para gestión temporal de residuos correcta y apegada al PGA.

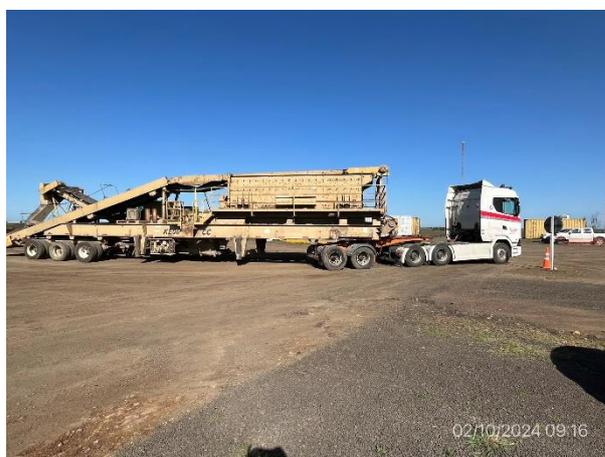
Foto 12.2-10, P03. Cantera de piedra. Trituradora móvil el proceso de transporte y desinfectación del predio.

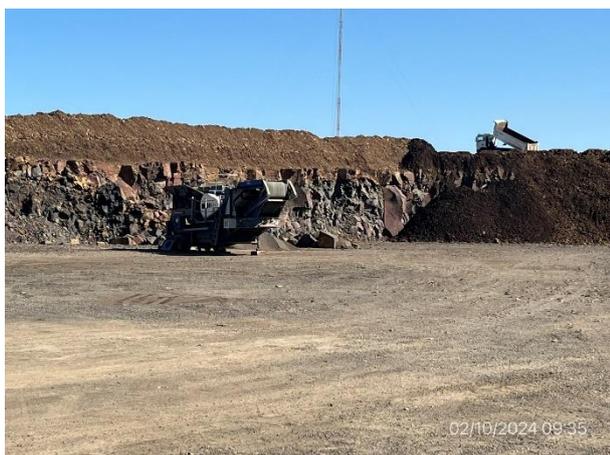
Ref.	Descripción	Requisito
3	Cantera – P03. Derrames de hidrocarburos en el entorno de instalaciones de la cantera.	9.3 Manual Ambiental de la DNV/98.

Foto 12.2-11, P03. Cantera de piedra, sin actividad. Explanada libre de derrames, se dismantelaron los servicios accesorios.

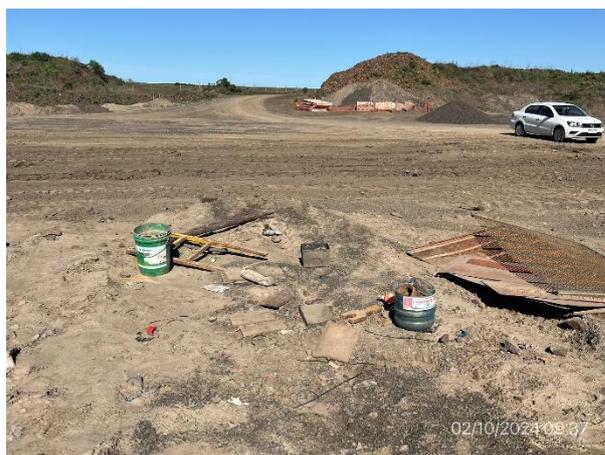
Foto 12.2-12, P03. Cantera de piedra, residuos dispersos sin disponer.

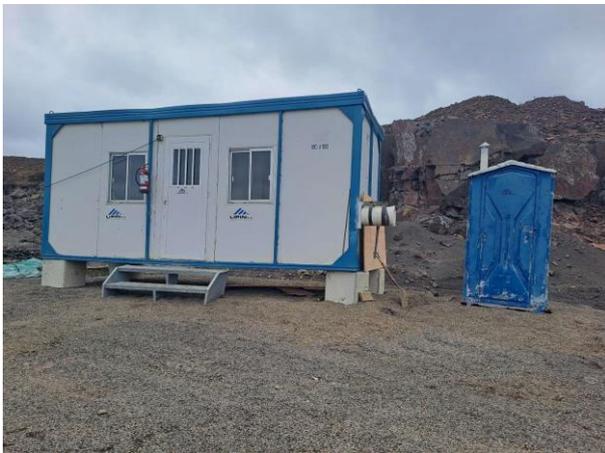
Ref.	Descripción	Requisito
4	Cantera – P03. No hay instalaciones de bienestar del personal, si bien se usan las instalaciones del obrador, los servicios sanitarios están a una distancia mayor que la requerida según el Decreto 125/014	Decreto 125/014.
Situación Actual: cumplido		
Evidencia: Foto 12.4-1, Foto 12.4-2. Posteriormente se abandonó la cantera. Foto 12.2-11

Foto 12.4-1, P03. Se instalaron los servicios de bienestar correspondientes en la cantera.
