INFORME DE AUDITORIA AMBIENTAL

C/136 – Contrato 16/12/2022 y Modificación y Ampliación de contrato 23/01/2024.

“Ruta 6, tramo A° Mansavillagra (169K400) – Bypass Ruta 14 (194K725)”

18/09/2024

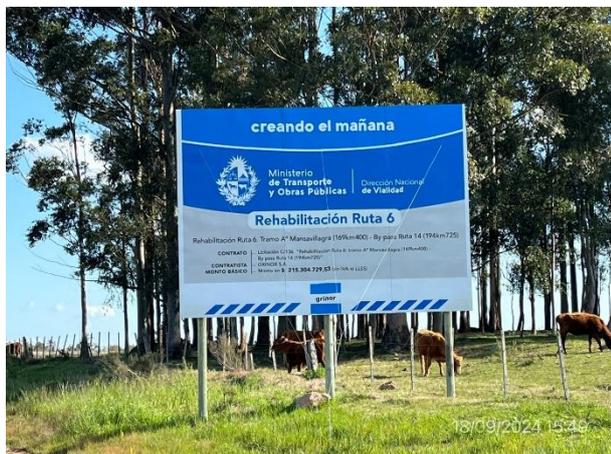
Foto 12.1-1, P01. Fin de tramo. Ruta 6 PK 194K475

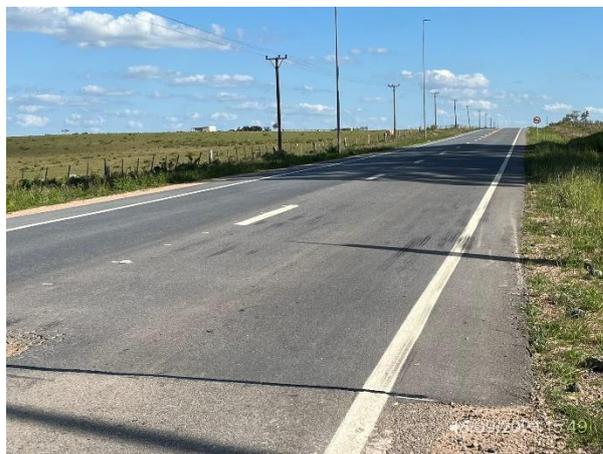
Foto 12.1-2. P01. Fin de tramo. Ruta 6 PK 194K475.

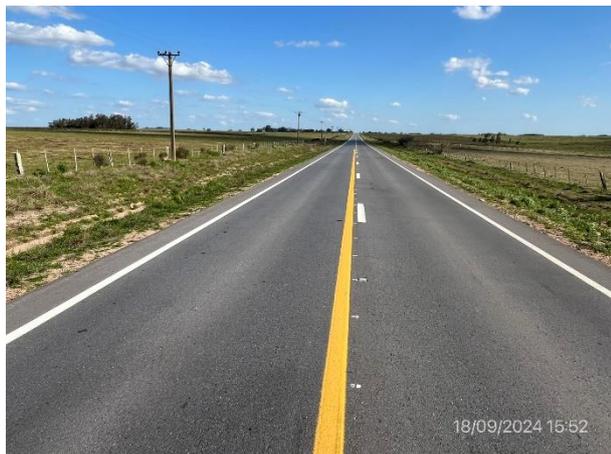
Foto 12.1-3, Obras terminadas en Ruta 6. Ensanche y nueva carpeta de rodadura en mezcla asfáltica ejecutados.

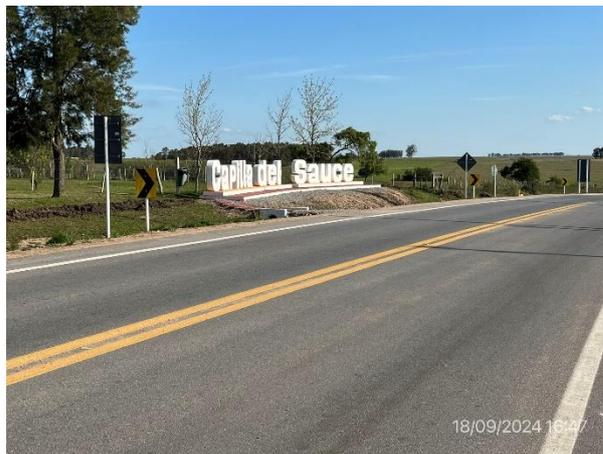
Foto 12.1-4, Obras terminadas en Ruta 6. Señalización horizontal y vertical terminadas.

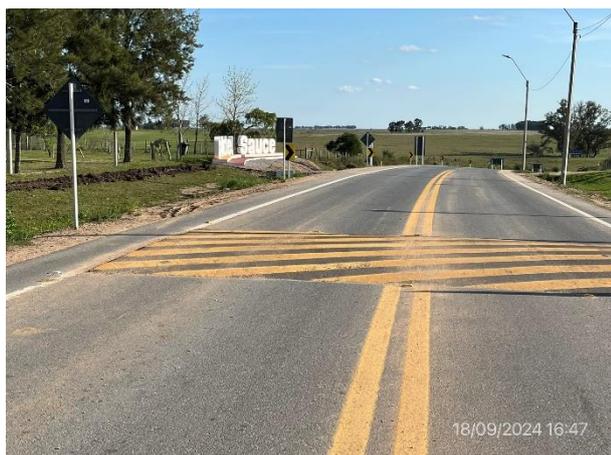
Foto 12.1-5, Obras terminadas en Ruta 6. Obras de iluminación en tramo urbano terminadas.

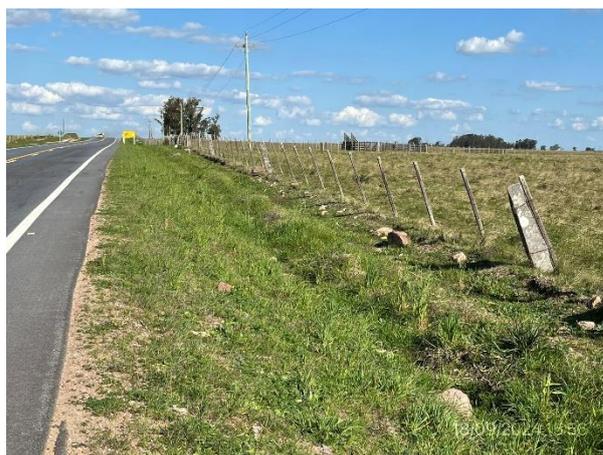
Foto 12.1-6, Ruta 6, sector de faja pública con buen empastado vegetal..

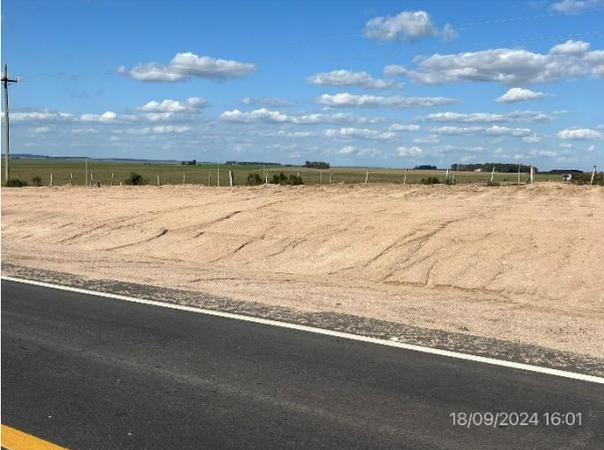
Ref.	Descripción	Requisito
06	En varios sectores de la faja pública de Ruta 6 aún falta ejecutar el tapiz vegetal en taludes y contrataludes, lo que podría derivar en la ocurrencia de procesos erosivos por aguas pluviales.	Tabla 3.3 del MAV 2015.
Evidencia: Foto 12.1-7, Foto 12.1-8		Código del hallazgo: PF - 10

Foto 12.1-7, Ruta 6. Sector de faja pública sin empastado vegetal y con señales de erosión.

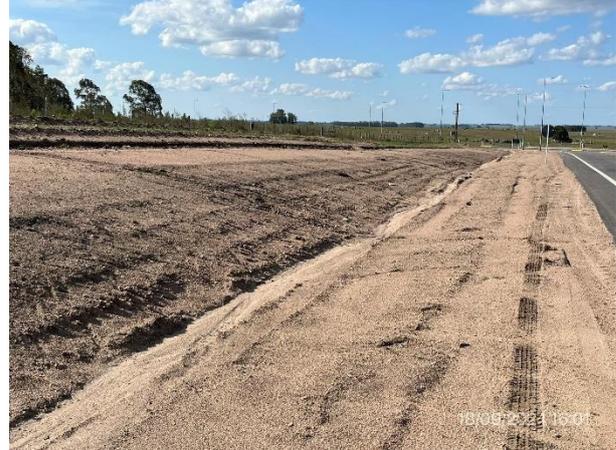
Foto 12.1-8, Ruta 6. Cunetas sin empastado vegetal, expuestas a procesos de erosión.

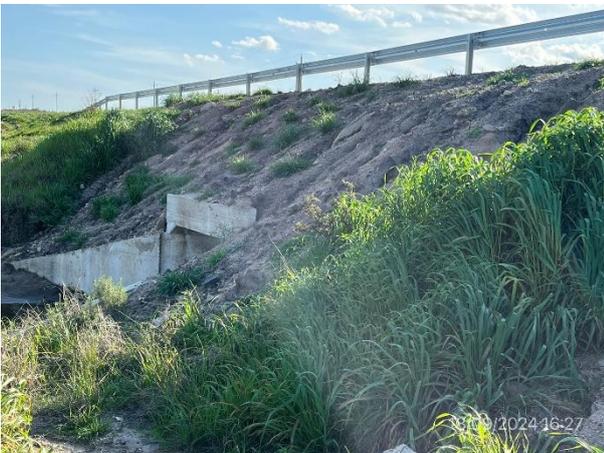
Ref.	Descripción	Requisito
05	En varios sectores de la faja pública de Ruta 6 así como en algunas alcantarillas falta realizar tareas de perfilado adecuado de cunetas para generar buenas condiciones de drenaje.	Tabla 3.3 del MAV 2015.
Evidencia: Foto 12.1-9, Foto 12.1-10		Código del hallazgo: PF - 10

Foto 12.1-9, Ruta 6. Alcantarilla con talud erosionado y carente de cobertura vegetal.

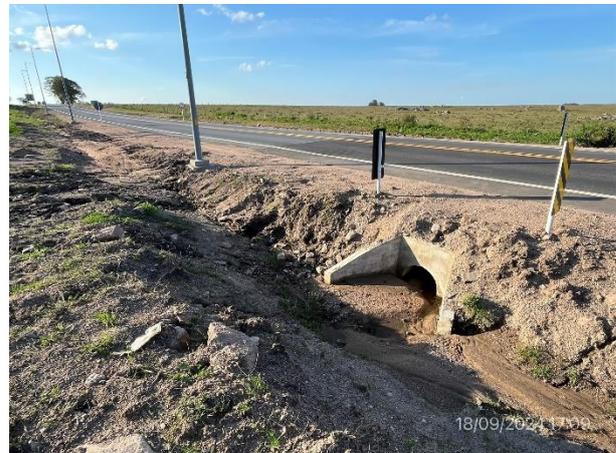
Foto 12.1-10, Ruta 6. Alcantarilla con perfilado inadecuado de pendientes y parcialmente obstruida.

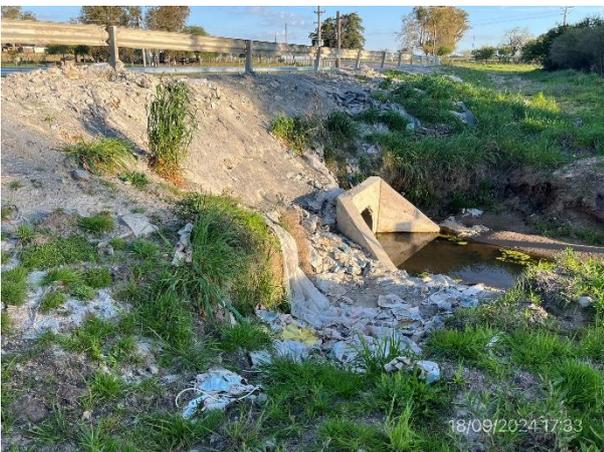
Ref.	Descripción	Requisito
02	En la alcantarilla de Ruta 6 progresiva 191K900 – P06, hay residuos dispersos con riesgo de ser arrastrados por escurrimiento pluvial.	Apartado 6.2 del MAV 2015.
Tipo de NC: 2		Código del hallazgo: RS - 10
Evidencia: Foto 12.1-11

Foto 12.1-11, P06. Ruta 6 progresiva 191K900, Alcantarilla con restos de residuos sin disponer.

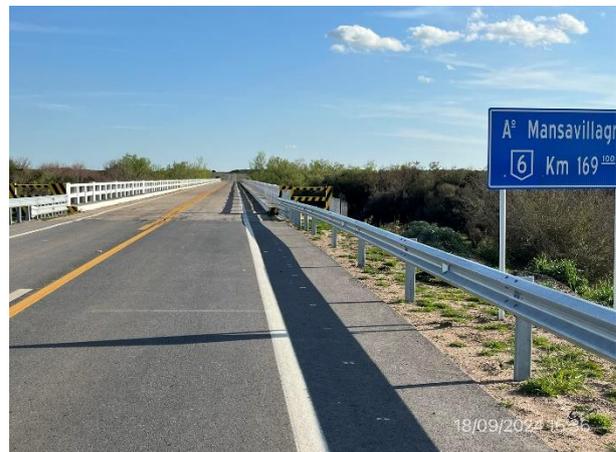
Foto 12.1-12, P02. Inicio de tramo, Ruta 6 progresiva 169K400. Acceso a puente sobre A° Mansavillagra.

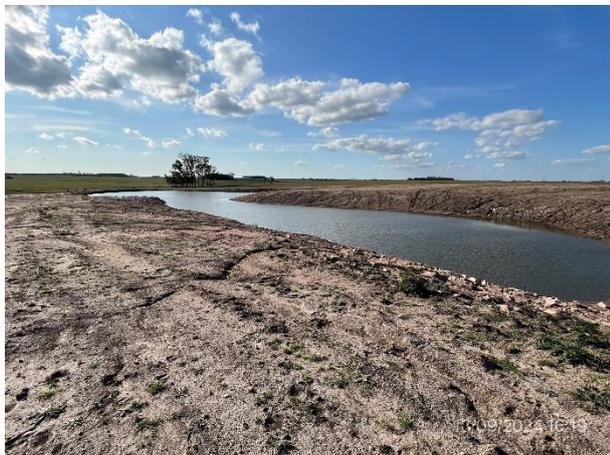
En la cantera granular de Ruta 6 progresiva 176K500 – P04, se pudo comprobar que la recuperación ambiental prevista en el PRA se ejecutó correctamente. Al momento de la auditoría, el predio se encontraba libre de ROCs u otros residuos, y se habían recompuesto taludes suaves en los frentes de ataque. El propietario expresó por nota del 06/08/2024 las condiciones en que su padrón le fue restituido, donde la excavación quedó como mejora utilizada como abrevadero de ganado.

Foto 12.2-1, P04. Cantera granular abandonada. Padrón nº 10859, 7ª SC de Florida.

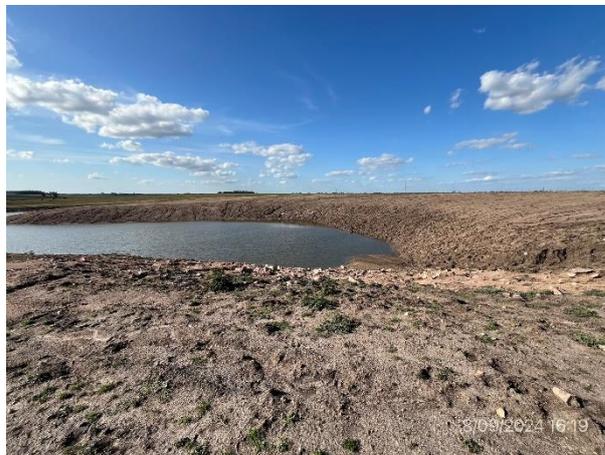
Foto 12.2-2, P04. Frente de explotación con taludes rebajados y tapiz vegetal en crecimiento. Aguada queda como mejora a beneficio del propietario.

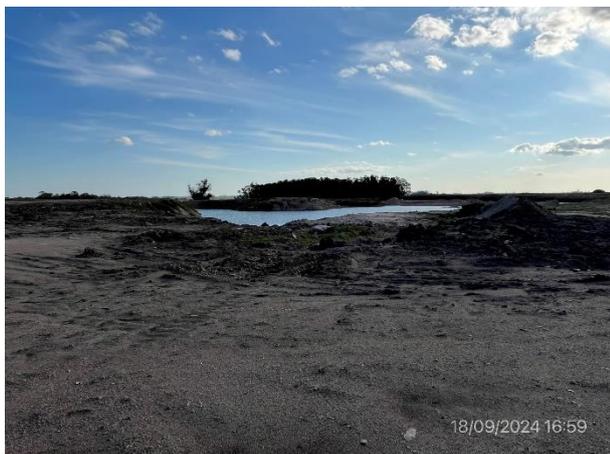
Por su parte, en el predio que compartieron el obrador y la cantera granular en Ruta 6 progresiva 185K000 a (-) – P03, la empresa abandonó la cantera, ejecutó parcialmente la recuperación ambiental del predio y retiró la mayoría de las infraestructuras. No obstante, aún restan por ser removidos un tanque de emulsión, algunos residuos dispersos, y algunos acopios granulares y prefabricados de hormigón. También queda por ejecutar el perfilado final del predio del obrador. Se retoman estos comentarios en los apartados 7.2 y 7.3.

Foto 12.2-3, P03. Cantera y obrador en proceso de desmontaje. Padrón nº 10313, 7ª SC de Florida.

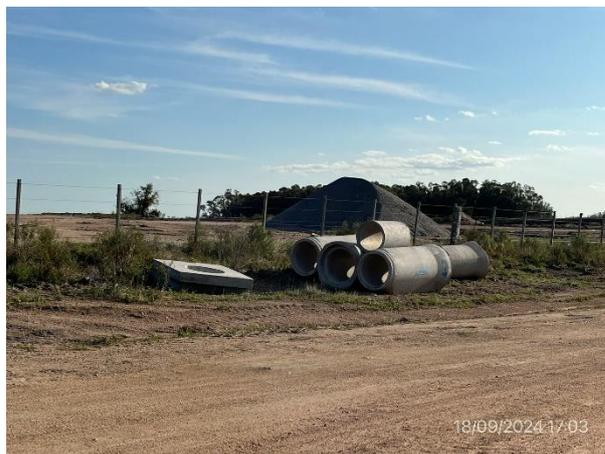
Foto 12.2-4, P03. Obrador, aún permanece sin retirar acopio de material triturado y piezas para alcantarillas.

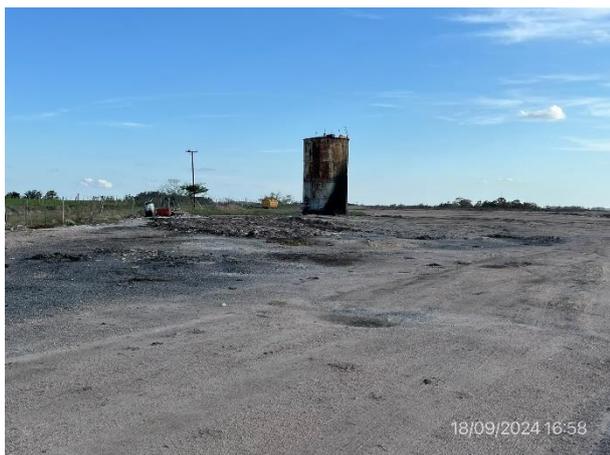
Foto 12.2-5, P03. Obrador, aún permanece sin retirar tanque de emulsión asfáltica.

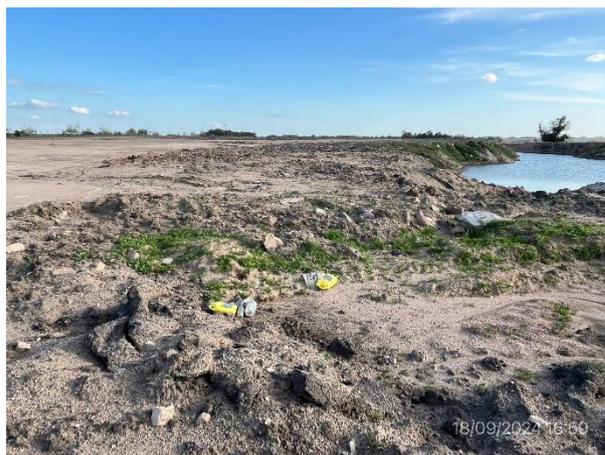
Ref.	Descripción	Requisito
03	En el predio de la cantera granular y obrador – P03 – hay residuos dispersos sin que haya tarrinas para su acopio temporal, dado que la mayoría de las infraestructuras fueron removidas.	Apartado 6.2 del MAV 2015.
Tipo de NC: 2		Código del hallazgo: RS - 6
Evidencia: Foto 12.2-6

Foto 12.2-6, P03. Cantera granular, residuos dispersos sin disponer.
