INFORME DE AUDITORIA AMBIENTAL DE CIERRE PARCIAL

M43 – Ampliación de contrato 22/12/2020

*“Refuerzo estructural de Ruta Interbalnearia:
Tramo 22K900 – A° Pando”.*

30/09/2024

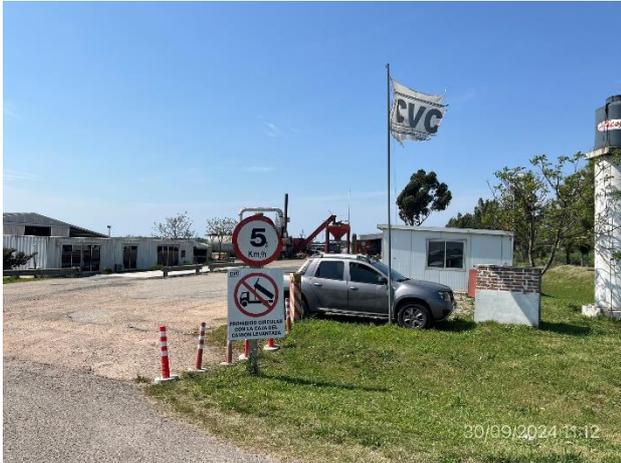
Foto 12.1-1, P05. Obrador y planta asfáltica de CVC S.A. Padrones 406894, 406896 y 406898, SC Rural Montevideo.

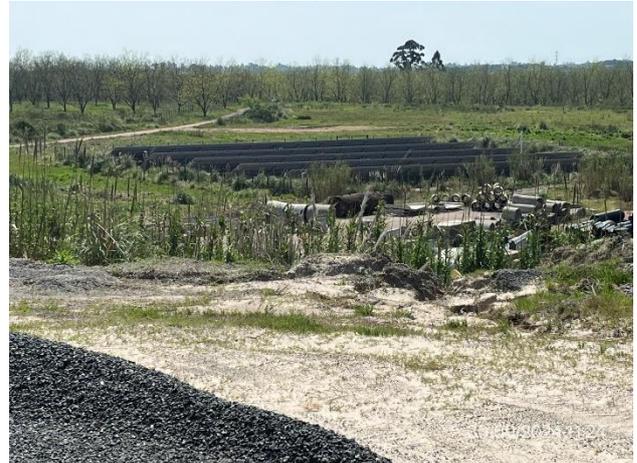
También se valora positivamente que CVC SA genere parte de la energía eléctrica requerida en el obrador a partir de paneles solares.

Foto 12.1-2, P05. Planta fotovoltaica de producción de energía eléctrica.

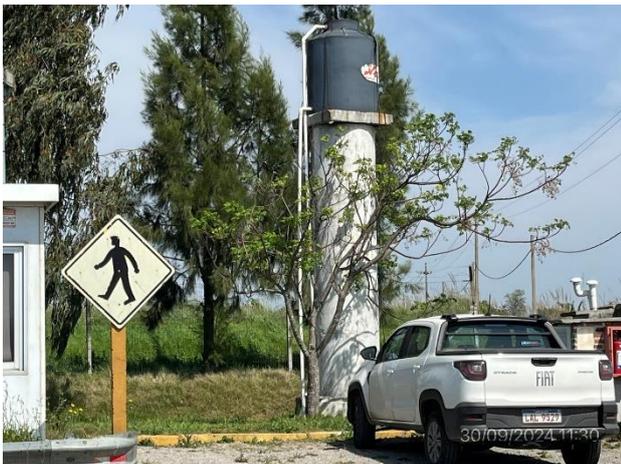
El agua no potable utilizada en la obra proviene de una perforación subterránea en el obrador de CVC SA – P05, contando para ello con el permiso de uso y extracción concedido por DINAGUA hasta el 19/12/2027, según consta en el Exp. 2017/14000/18063 del 19/12/2017.

Foto 12.1-3, P05. Reservorio de agua no potable de perforación con permiso de DINAGUA vigente.

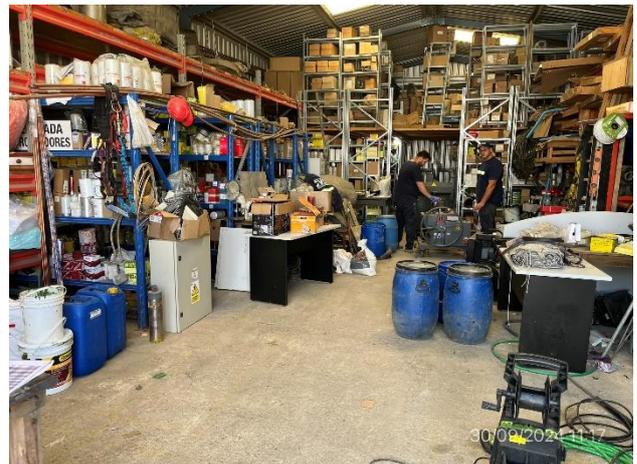
Foto 12.1-4, P05. Pañol, buenas condiciones de orden y limpieza.

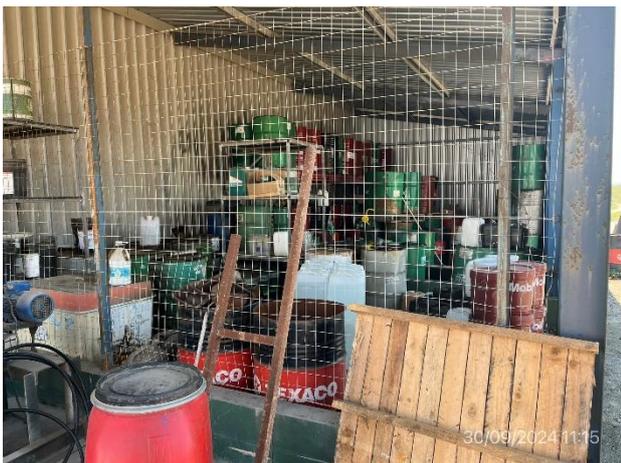
Foto 12.1-5, P05. Sector correctamente envallado y techado para alojar lubricantes y productos químicos.

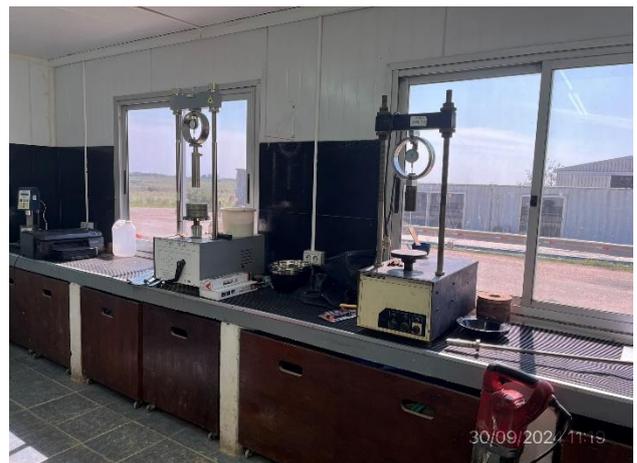
Foto 12.1-6, P05. Laboratorio de asfalto, buenas condiciones de orden y limpieza.

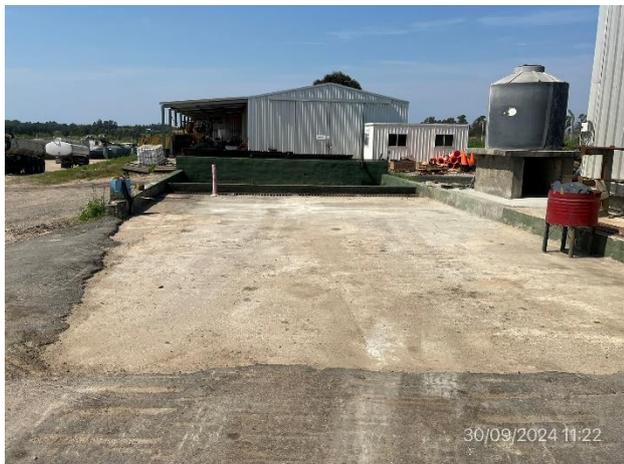
Foto 12.1-7, P05. Explanada de lavado de camiones, buenas condiciones de limpieza.

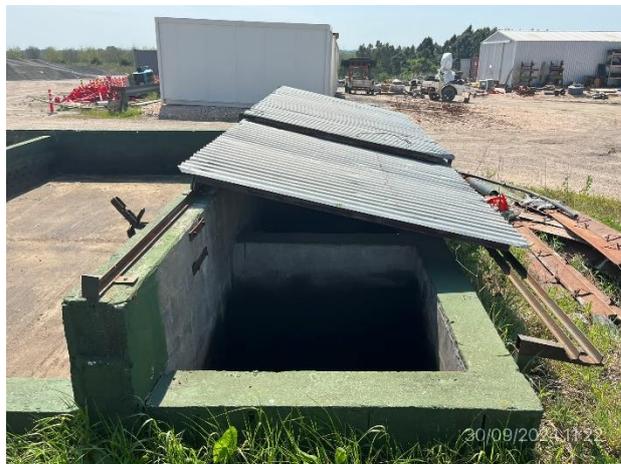
Foto 12.1-8, P05. Explanada de lavado de camiones, pendientes adecuadas hacia decantador de grasas y aceites.

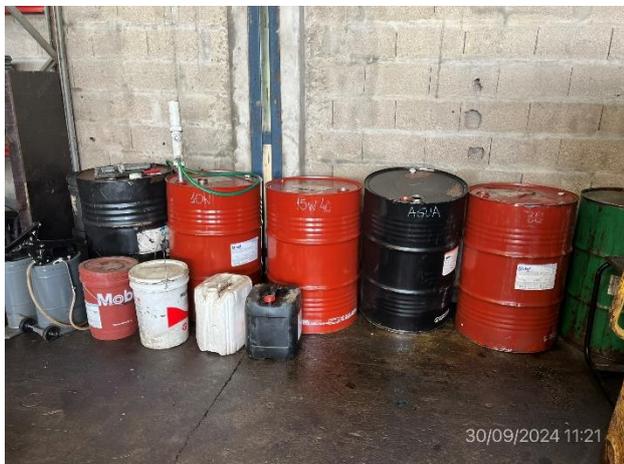
No obstante, al momento de la auditoría se comprobó que en el taller mecánico había algunas tarrinas de lubricantes fuera de los sectores envallados. Asimismo, si bien el envallado perimetral de la planta asfáltica estaba en buenas condiciones, su volumen no cubre el 110% del volumen máximo de posibles derrames. Se retoman estos comentarios en los apartados 0 y 9.

Ref.	Descripción	Requisito
03	En el obrador de CVC SA hay algunas tarrinas de combustibles alojadas fuera del sector previsto, que cuenta con el envallado correspondiente.	Apartado 10.2 del MAV 1998
	Código del hallazgo: PEL – 7	
	Evidencia: Foto 12.1-9

Foto 12.1-9, P05. Taller mecánico, tarrinas de lubricantes alojadas fuera de los sectores envallados existentes en el predio.

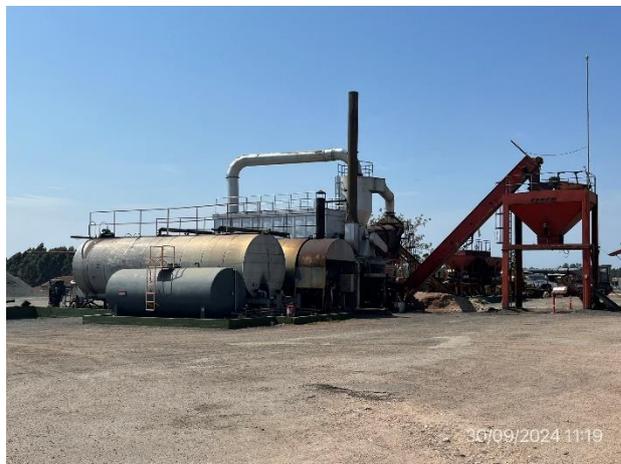
Foto 12.1-10, P05. Planta asfáltica, no hay operación al momento de la auditoría.

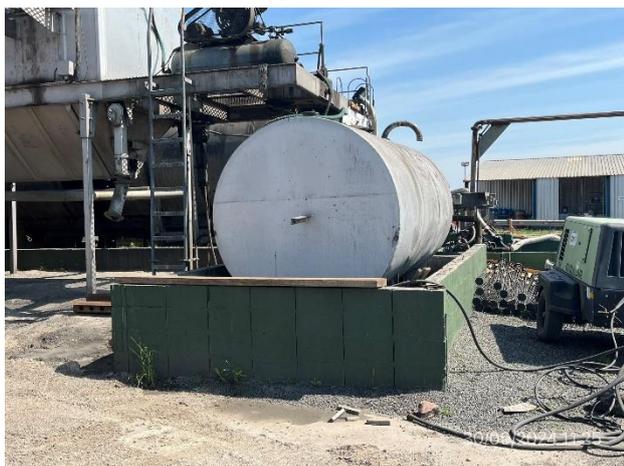
Foto 12.1-11, P05. Planta asfáltica, tanque de fuel – oil correctamente envallado.

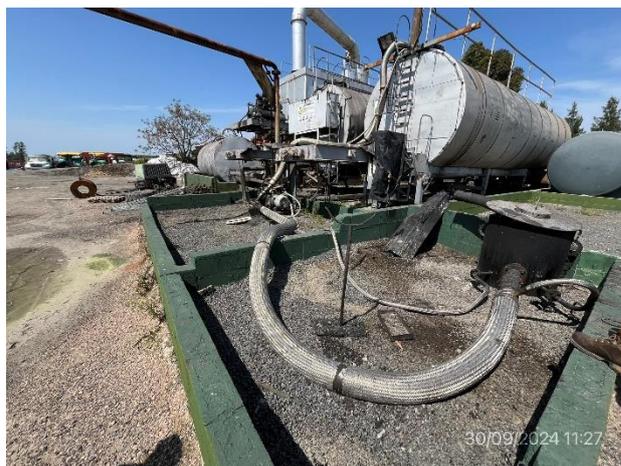
Foto 12.1-12, P05. Planta asfáltica, capacidad de envallado perimetral reducida por desnivel en altura.

En particular, el nuevo manual impone aumentar a 110% el volumen de almacenamiento de derrames a considerar para el diseño de envallados perimetrales. Esto es particularmente relevante en el envallado de la planta asfáltica del obrador – P05, que actualmente no cumple con ese volumen.

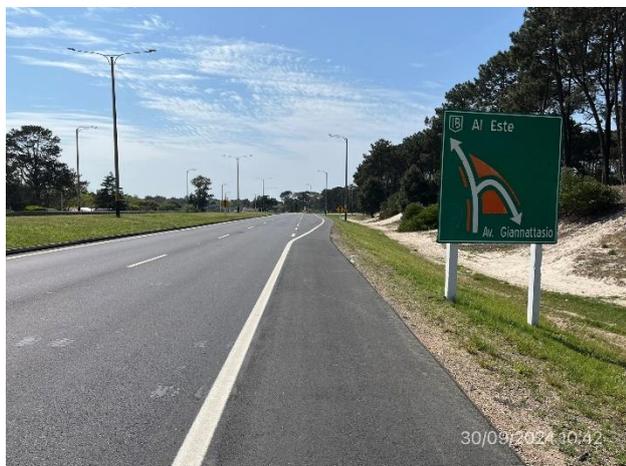
Foto 12.2-1, P02. Fin del tramo, construcción por parte de Molinsur SA. Ruta Interbalnearia progresiva 33K300, A° Pando.

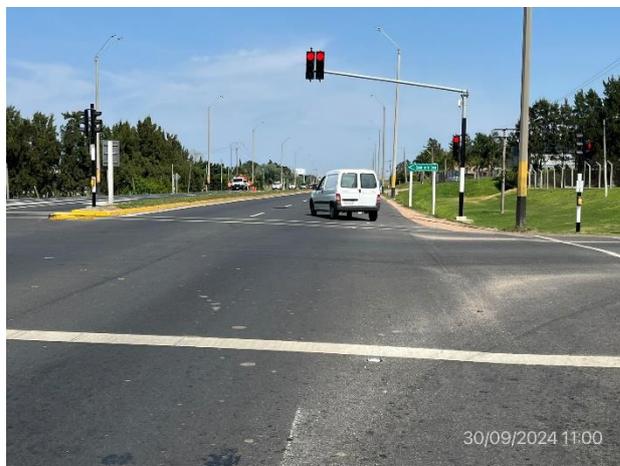
Foto 12.2-2, P03. Fin de tramo de construcción CVC SA, inicio de tramo de construcción Molinsur SA. Ruta Interbalnearia progresiva 28K950.

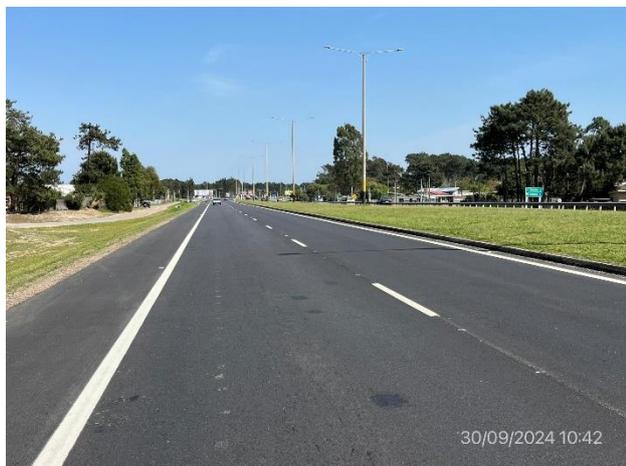
Foto 12.2-3. Ruta Interbalnearia. Nueva obra de recapado terminada, tramo abierto al tránsito.

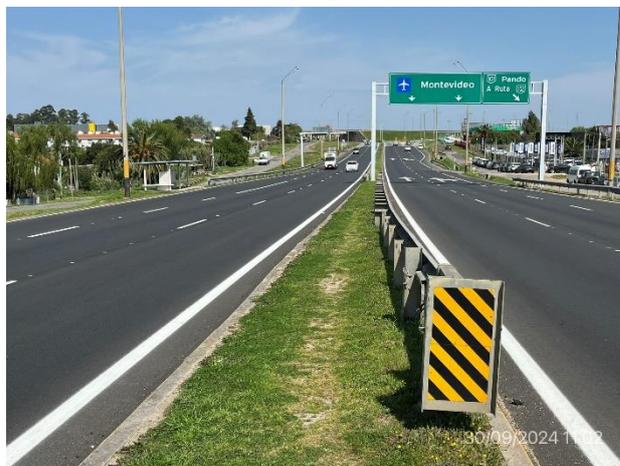
Foto 12.2-4. Ruta Interbalnearia, obras de señalización horizontal, vertical y defensas metálicas terminadas.

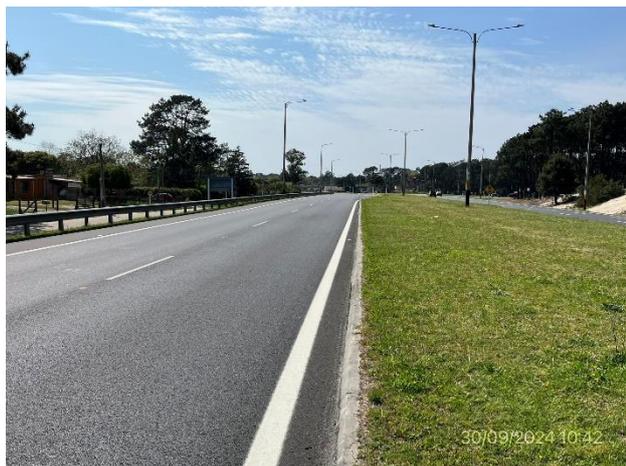
Foto 12.2-5. Ruta Interbalnearia. Cantero central, buenas condiciones de empastado y drenajes adecuados.

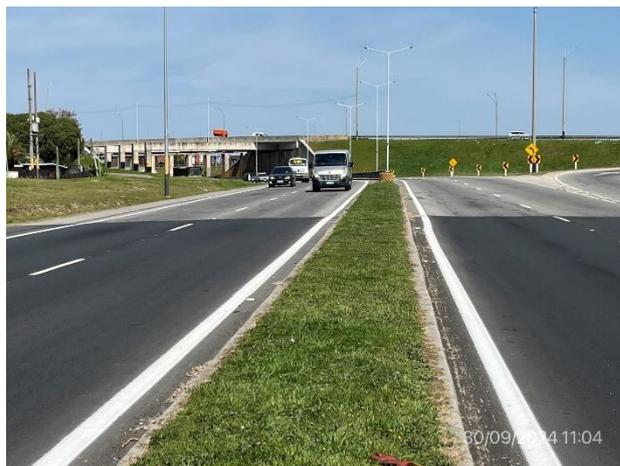
Foto 12.2-6, P01. Inicio del tramo, construcción por parte de CVC SA. Ruta Interbalnearia progresiva 22K900.
