INFORME DE AUDITORIA AMBIENTAL DE CIERRE

<u>Obra</u>	M43 – Modificación de contrato 19/12/2023 “ <i>Ruta Interbalnearia: Intercambiador Parque del Plata</i> ”.
<u>Empresa constructora:</u>	Consorcio Interbalnearia Oeste
<u>Fecha auditoria:</u>	30/09/2024
<u>Fecha informe:</u>	07/10/2024
<u>Tipo de auditoría</u>	Cierre

Ruta Interbalnearia: Intercambiador Parque del Plata.

Fecha Informe: 07-10-2024

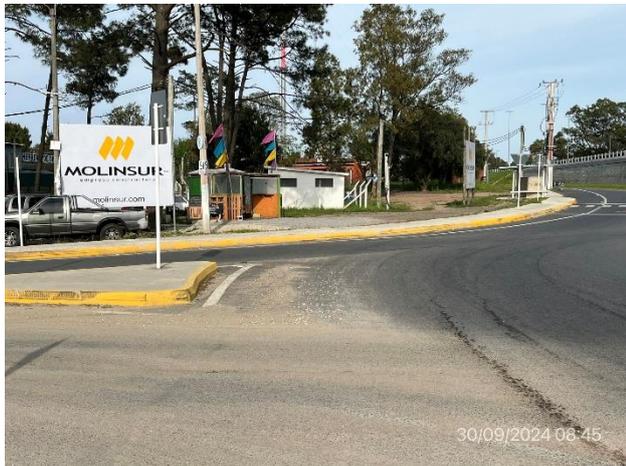
Foto 12.1-1, P04. Campamento de Molinsur SA abandonado. Ruta Interbalnearia progresiva 50K800 a (+).

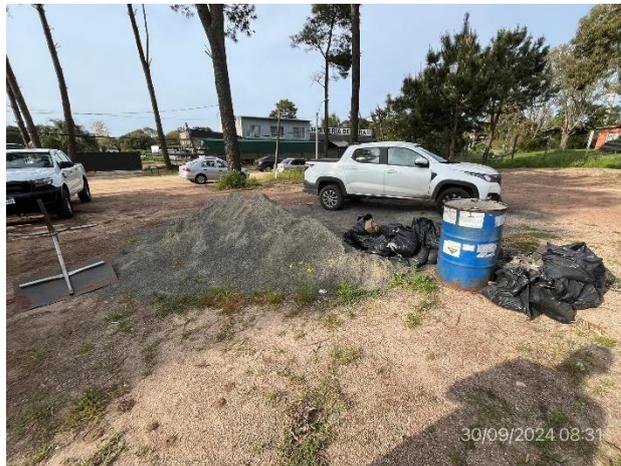
Ref.	Descripción	Requisito
04	En el campamento desmontado de Molinsur SA – P05, aún restan ROCs sin disposición final.	Apartado 10.4 del MAV 1998
	Código del hallazgo: RS - 10	
	Evidencia: Foto 12.1-2

Foto 12.1-2, P04. Quedan residuos sin disposición final.

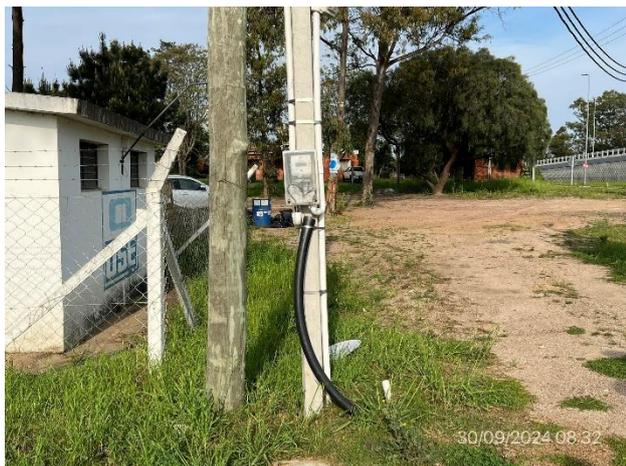
Foto 12.1-3, P04. Zona de acopios con recuperación ambiental ejecutada.

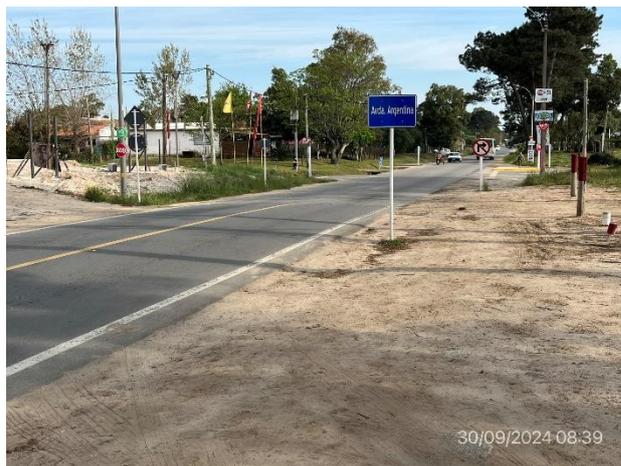
Al momento de la auditoría ambiental, ese obrador de SACEEM fue desmontado y las tareas de recuperación ambiental fueron ejecutadas en su mayoría. No obstante, se comprobó que aún permanecen algunos residuos de obra civil – ROCs – sin disponer. Asimismo, la empresa no remitió evidencia de que el propietario haya aceptado las condiciones en que el predio le fue restituido. Se retoma este comentario en el apartado 0.

Foto 12.1-4, P05. Campamento de SACEEM abandonado. Padrón urbano nº 4572, de la SC Parque del Plata.

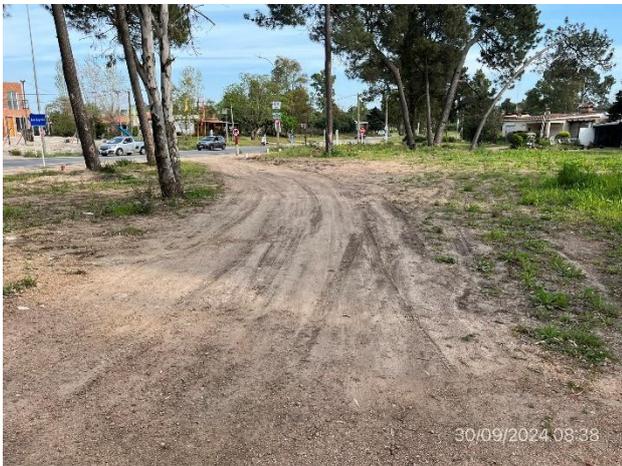
Foto 12.1-5, P05. Zona de acopios con recuperación ambiental ejecutada.

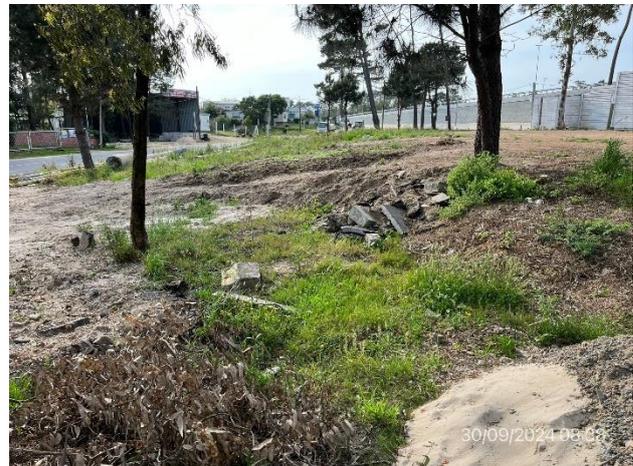
Ref.	Descripción	Requisito
03	En el campamento desmontado de SACEEM – P05, aún restan ROCs sin disposición final. Asimismo, no hay evidencia de que el propietario del Padrón urbano N° 4572, de la SC Parque del Plata de Canelones considere válidas las condiciones en que el padrón le fue restituido por parte de SACEEM.	Apartado 10.4 del MAV 1998
	Código del hallazgo: RS – 10, PF-1	
	Evidencia: Foto 12.1-6, Ausencia de documentación

Foto 12.1-6, P05. Algunos ROCs permanecen sin haber sido dispuestos.

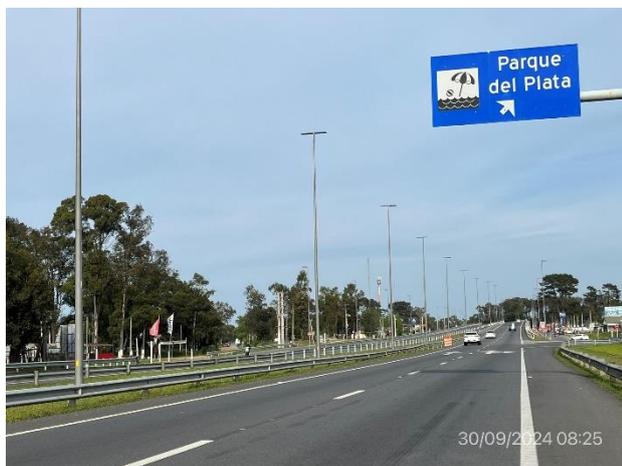
Foto 12.2-1, P03. Fin de obra, acceso Este a intercambiador. Ruta Interbalnearia progresiva 51K200.

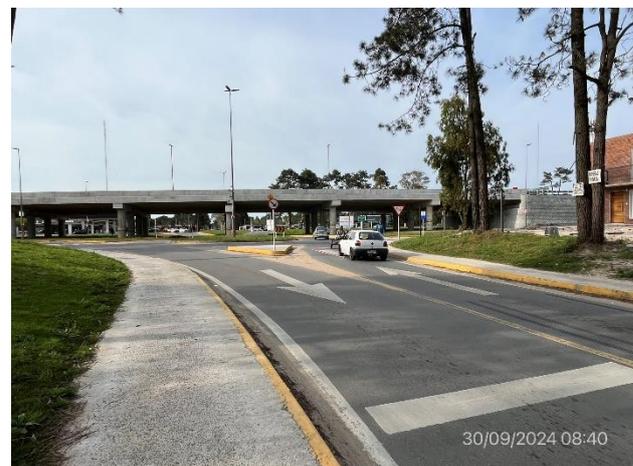
Foto 12.2-2, P01. Intercambiador terminado, calles accesorias en desnivel pavimentadas. Obras de iluminación y de señalización terminadas.

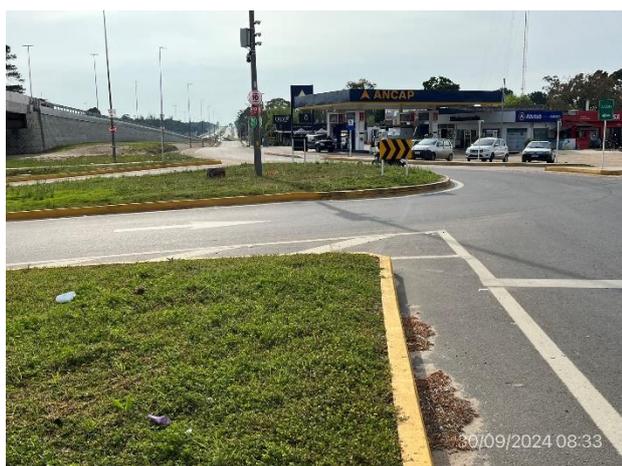
Foto 12.2-3 P01. Intercambiador terminado. Rotonda

inferior abierta al tránsito.

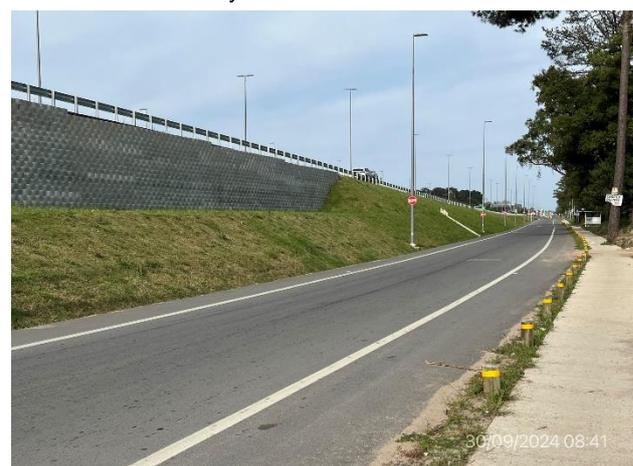
Ref.	Descripción	Requisito
04	En los taludes granulares que no están revestidos con suelo pasto existen evidencias de erosión por escurrimiento pluvial.	Apartado 15.4 del MAV 1998
	Situación actual: cumplido	
	Evidencia: Foto 12.2-4, Foto 12.2-5

Foto 12.2-4, P01. Taludes con empastado correcto.

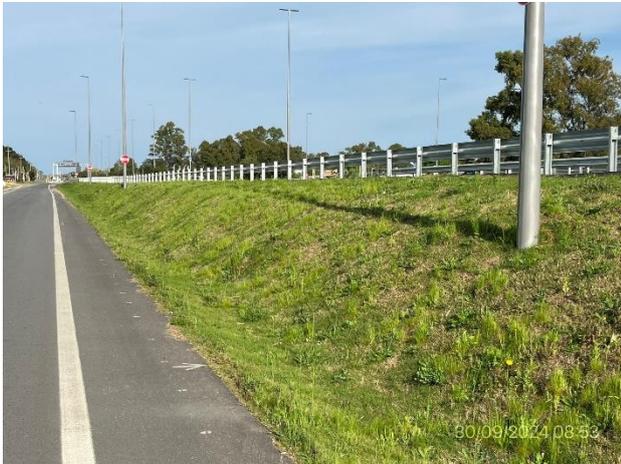
Foto 12.2-5, P01. Taludes revestidos. Obras de defensas metálicas terminadas.

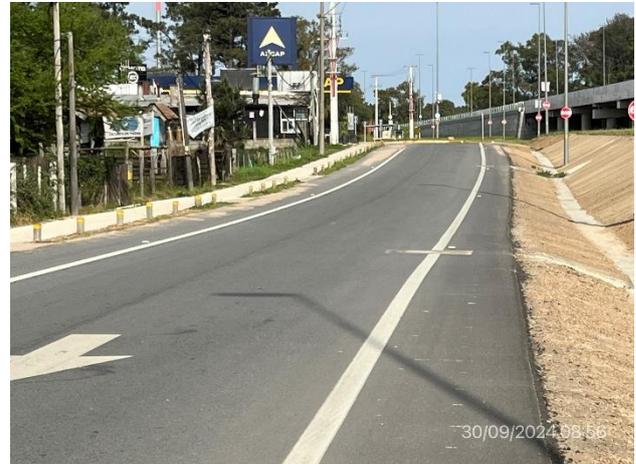
Foto 12.2-6, P01. Calle lateral en senda a (+) con nueva carpeta asfáltica y señalización terminadas

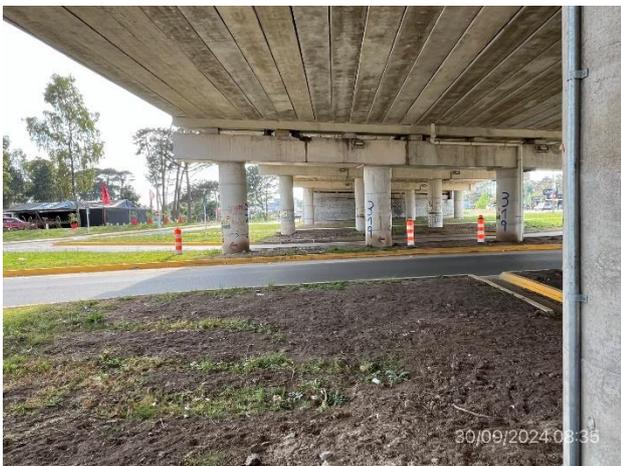
Foto 12.2-7, P01. Estructura en hormigón armado de intercambiador terminada.

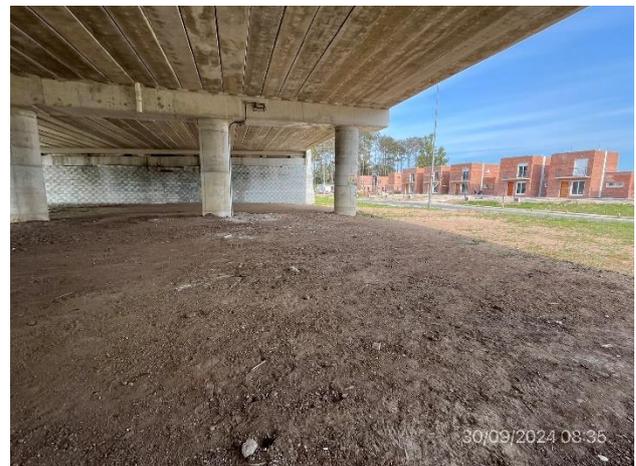
No obstante, se comprobó que no hay tapiz vegetal en la rotonda inferior bajo el intercambiador. También se verificó la ausencia parcial de cobertura vegetal, en el talud del extremo norte de la red de drenaje en la senda a (-). Se retoman estos comentarios en el apartado 0.

Ref.	Descripción	Requisito
06	En los canteros a la sombra de la rotonda inferior bajo el intercambiador, el tapiz vegetal no está en crecimiento y la superficie del suelo es de tosca. Al respecto, no parece viable la colocación de pasto, dado que en condiciones naturales no recibirá asoleamiento ni riego por lluvia, por lo que debe diseñarse y ejecutar una solución al respecto.	Apartado 10.4 del MAV 1998
	Código del hallazgo: PF - 10	
	Evidencia: Foto 12.2-8

Foto 12.2-8, P01. Cantero de rotonda inferior de Intercambiador con suelo desnudo, sin empastado vegetal.

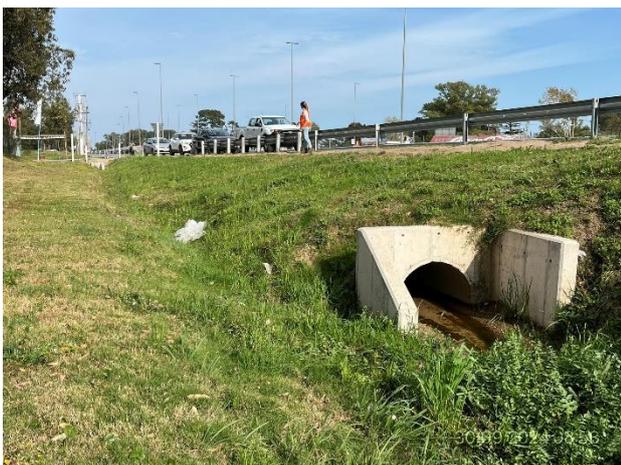
Foto 12.2-9 P01. Cabezal de red de tuberías drenantes senda a (+), buenas condiciones de empastado vegetal.

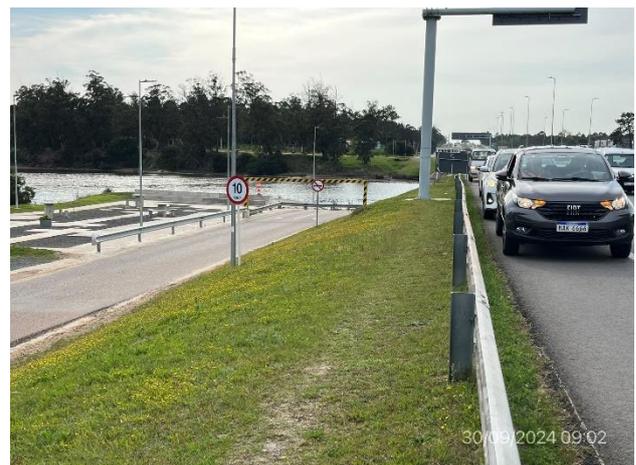
Foto 12.2-10, P01. Taludes vegetales terminados, columnas de iluminación y defensas metálicas terminadas..

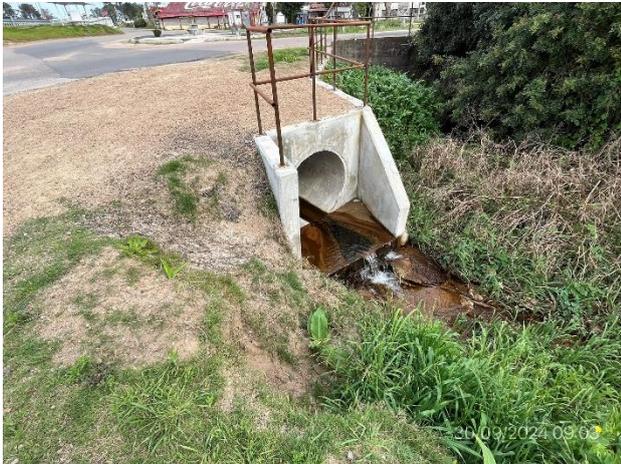
Ref.	Descripción	Requisito
07	En el cabezal de red de tuberías drenantes senda a (+), se comprobó que el talud se encuentra erosionado por falta del tapiz vegetal necesario para la protección ante la escorrentía pluvial.	Apartado 10.4 del MAV 1998
	Código del hallazgo: PF - 10

Foto 12.2-11, P01. Cabezal de red de tuberías drenantes senda a (+), talud erosionado por falta de tapiz vegetal.

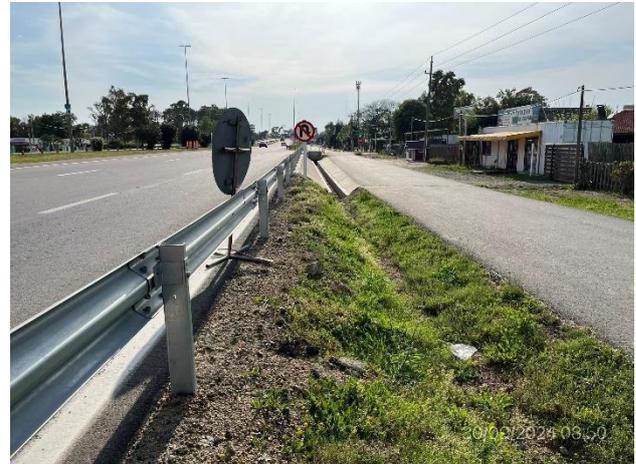
Foto 12.2-12, P02. Inicio de obra, acceso Oeste a intercambiador. Ruta Interbalnearia progresiva 50K400.

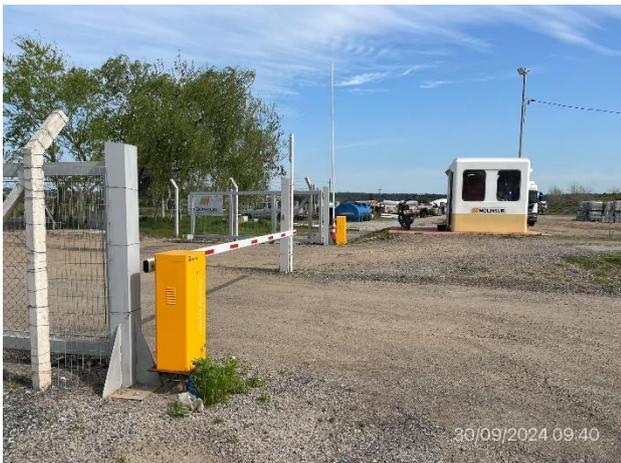
Foto 12.3-1, P06. Obrador y planta de mezcla de Molinsur S.A. Padrón 5294 de la 7ª. SC de Ciudad de la Costa.

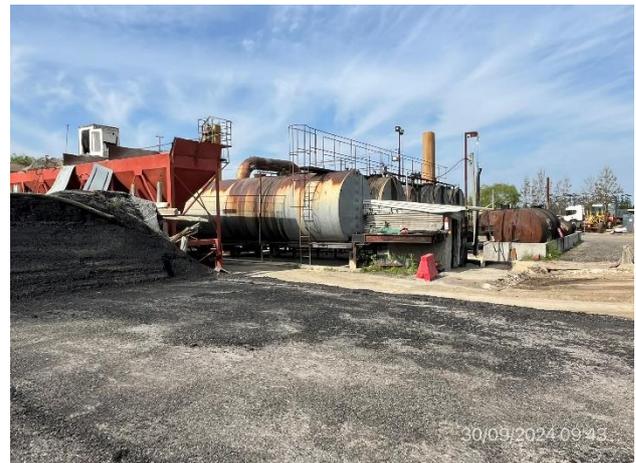
Foto 12.3-2, P06. Planta asfáltica sin actividad al momento de la auditoría.

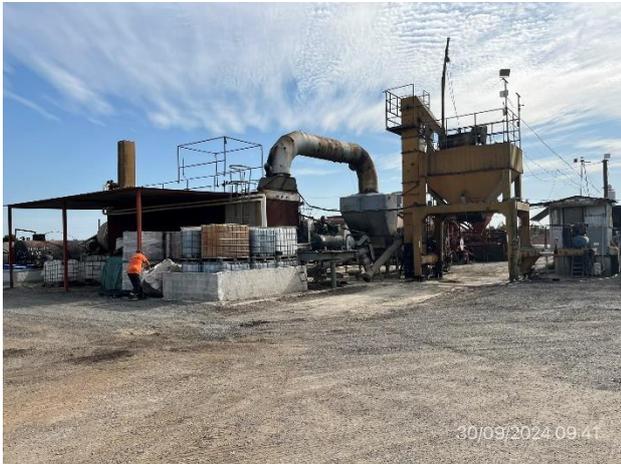
Foto 12.3-3, P06. Planta asfáltica, envellados perimetrales correctos.

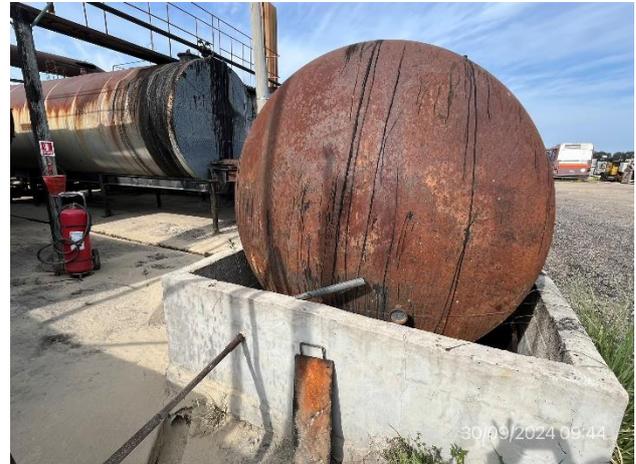
Foto 12.3-4, P06. Planta asfáltica, tanque de combustible en envellado impermeable.

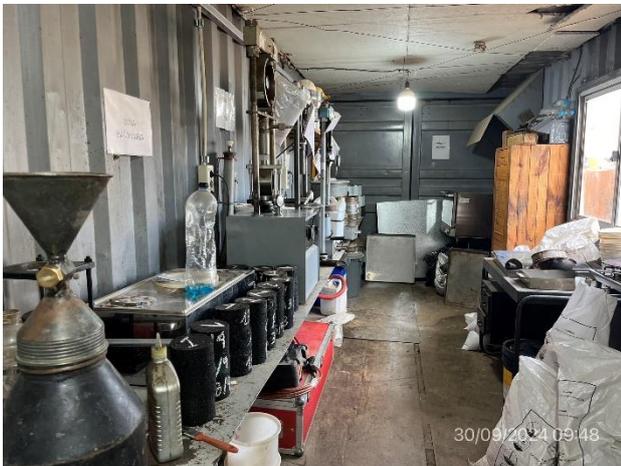
Foto 12.3-5, P06. Planta asfáltica, laboratorio de asfalto en buenas condiciones de orden y limpieza.

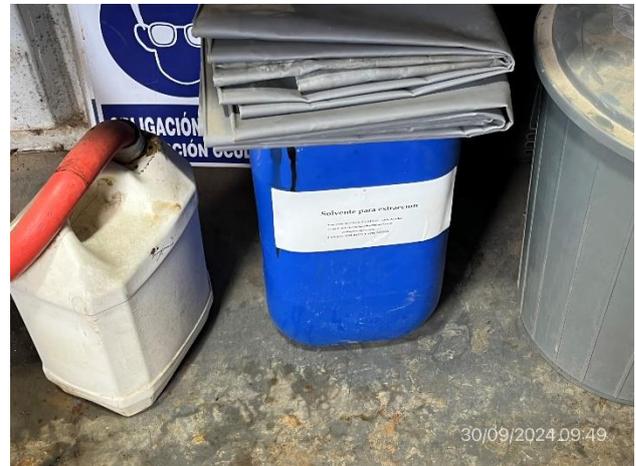
Se destaca que el procedimiento utilizado por Molinsur SA para la extracción de asfalto de probetas en laboratorio se realiza utilizando aditivos químicos biodegradables, no contaminantes.

Foto 12.3-6, P06. Laboratorio, utilización de solvente biodegradable para recuperación de asfalto.

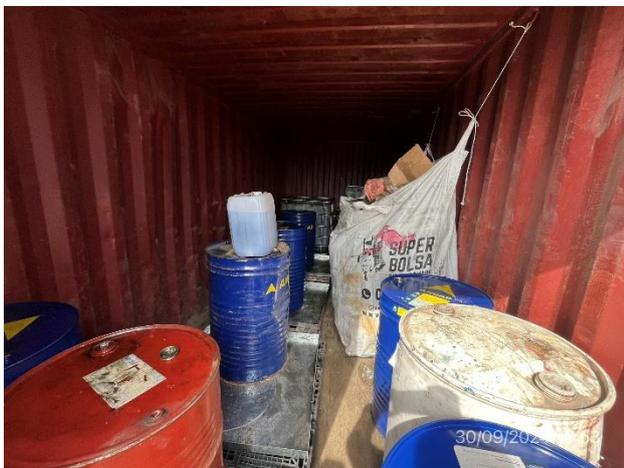
Foto 12.3-7, P06. Obrador, depósito cerrado para acopio temporal de residuos contaminantes.

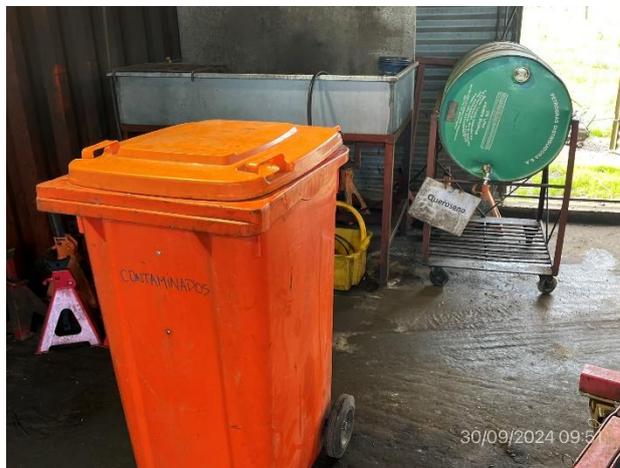
En general se comprobaron buenas condiciones de orden y limpieza, con zonas correctamente envalladas donde se alojan los depósitos de combustible y aceites. Sin embargo, se detectó en el taller mecánico un tanque de kerosene fuera de los sectores envallados previstos en el PGA. Se retoma este comentario en el apartado 7.2.

Ref.	Descripción	Requisito
01	La evidencia proporcionada por la empresa acerca de las emisiones de material particulado de la planta asfáltica indica que las mismas no cumplen con el valor máximo vigente de 50 ug/Nm ³	Art 28, Reglamento de Calidad del Aire, Dec 135/021 MAV 1998 apartado 11.2
	Tipo de NC: 3	Código del hallazgo:
	Evidencia: Informe de laboratorio Ecotech del 09/10/2023	EA – 8
02	En el obrador principal de Molinsur SA – P06, el sector de acopio de lubricantes aloja un tanque de combustible sin envallado perimetral para prevenir derrames	Apartado 10.2 del MAV 1998
	Tipo de NC: 2	Código del hallazgo:
	Evidencia: Foto 12.3-8	PEL– 6

Foto 12.3-8, P06. Obrador, depósito de lubricantes alberga tarrina fuera de sector envallado.

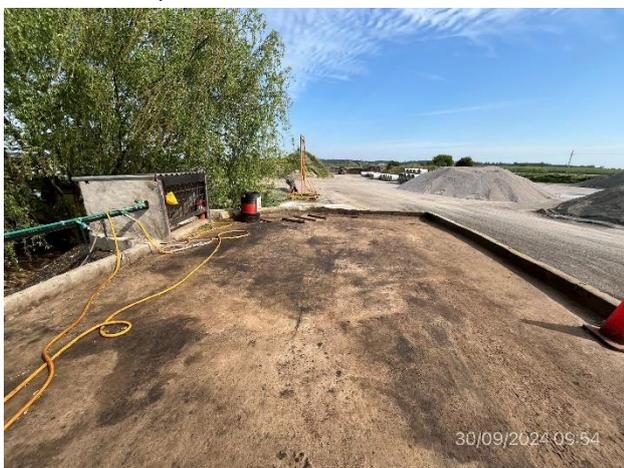
Foto 12.3-9, P06. Obrador, lavadero de camiones con pendientes hacia punto bajo de recolección de aguas oleosas.

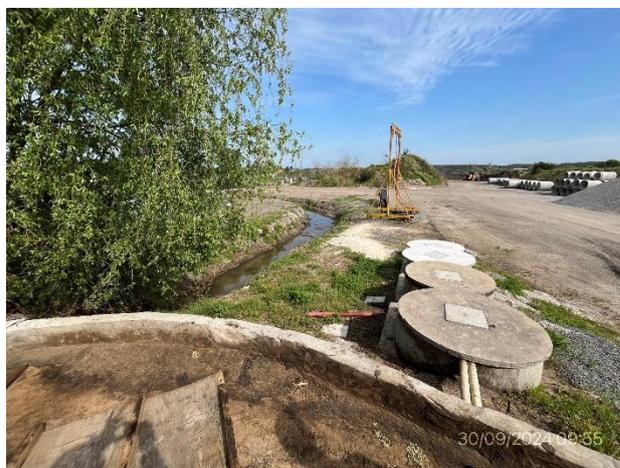
Asimismo, se pudo comprobar que el agua de lavado de camiones, una vez desengrasada es vertida a curso en una cañada que atraviesa el obrador. Si bien el agua es controlada previo al vertido, esa cañada podría estar recibiendo aguas pluviales de otras partes del predio, por lo que deberían realizarse un plan de monitoreo. Se retoma este comentario en el apartado 7.3.

Ref.	Descripción	Requisito
05	En el obrador principal de Molinsur SA – P06, existe una cañada que atraviesa el predio sobre la cual la empresa no realizó tareas de monitoreo.	Apartado 10.4 del MAV 1998
	Código del hallazgo: EL - 4	
	Evidencia: Foto 12.3-10, Foto 12.3-11

Foto 12.3-10, P06. Piletas de decantación de aguas oleosas con vertido hacia cañada interna del predio

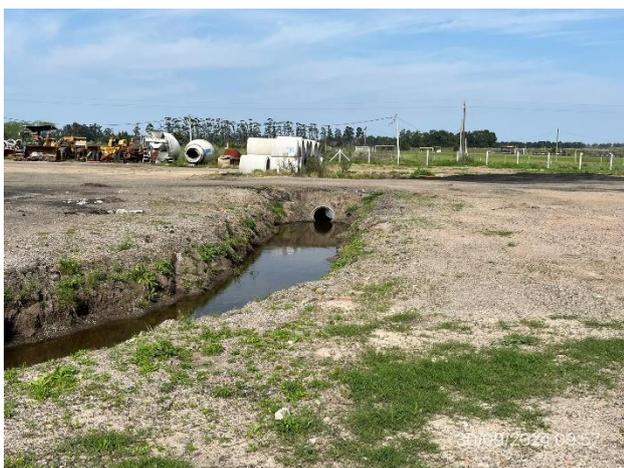
Foto 12.3-11, P06. Obrador, cañada interna atraviesa el predio del obrador.

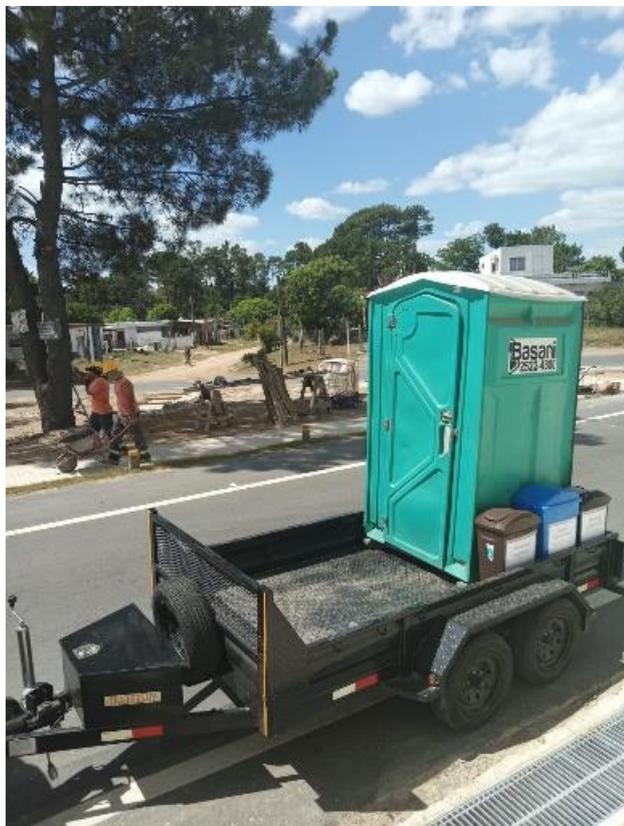
Foto 12.4-1, P01. Trailer móvil con baños y estación de residuos.

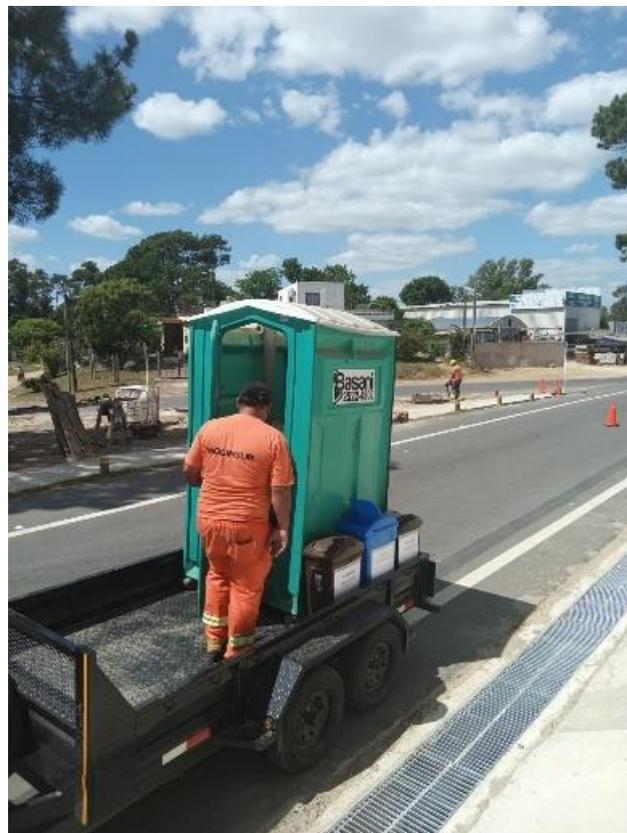
Foto 12.4-2, P01. Trailer móvil con baños y estación de residuos.

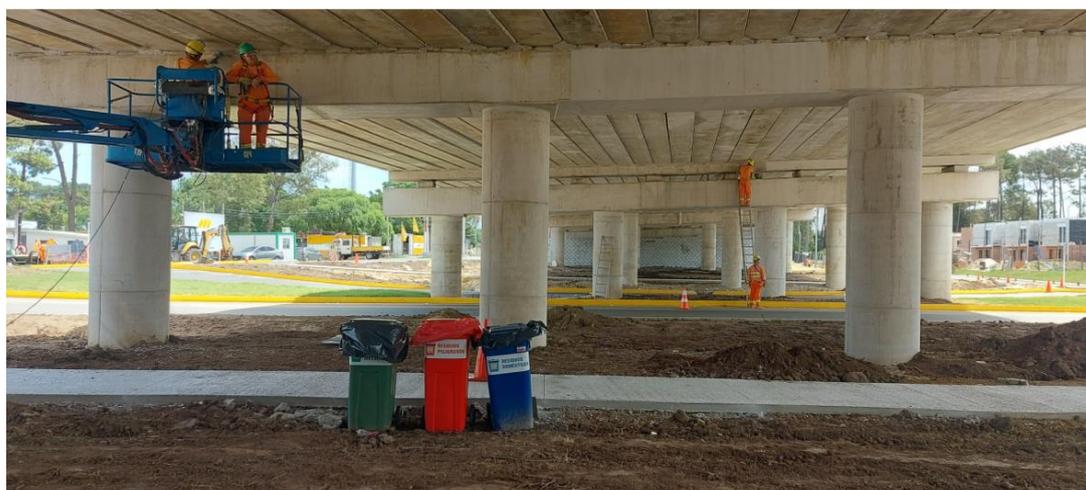
Ref.	Descripción	Requisito
03	SACEEM no dispone en el sector inferior del puente – P01 – de infraestructura adecuada y suficiente para la gestión de residuos de forma segregada.	Apartado 10.2 del MAV 1998
	Situación actual: cumplido	
	Evidencia: Foto 12.4-3

Foto 12.4-3, P01. Se instaló estación para acopio temporal de residuos segregados por corriente de generación.
