# INFORME DE AUDITORIA AMBIENTAL DE CIERRE

M/48 – Modificación y Ampliación del Ítem I de contrato 12/04/2024.  
“*Mantenimiento por Niveles de Servicio en Ruta 1, tramo Accesos a Montevideo – 67K600*”

**Empresa constructora:** Traxpalco SA

**Fecha auditoria:** 09/09/2024

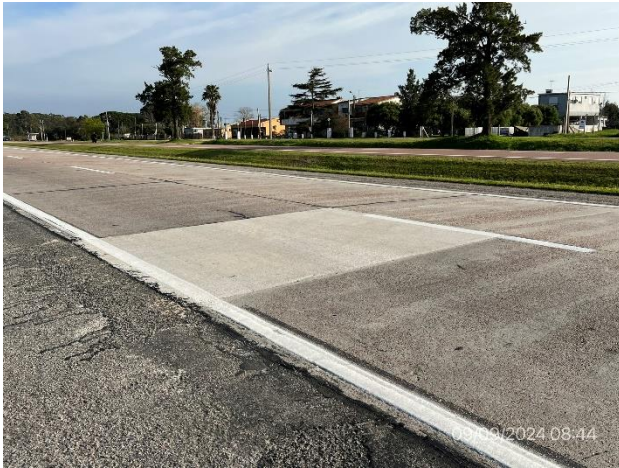
Foto 12.1-1, Obras terminadas en Ruta 1. Bacheo en hormigón terminado.

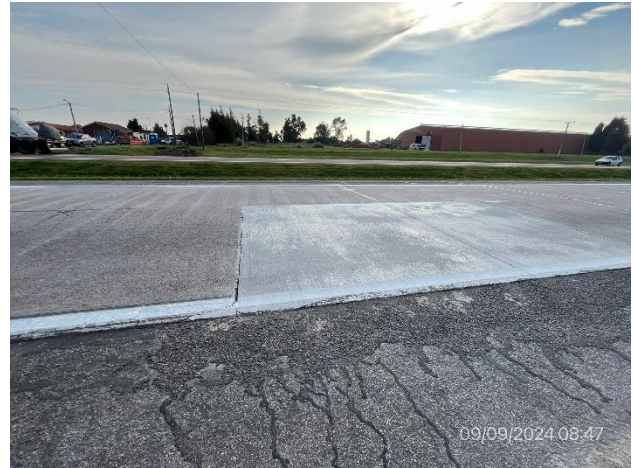
Foto 12.1-2, Obras terminadas en Ruta 1. Bacheo en hormigón terminado.

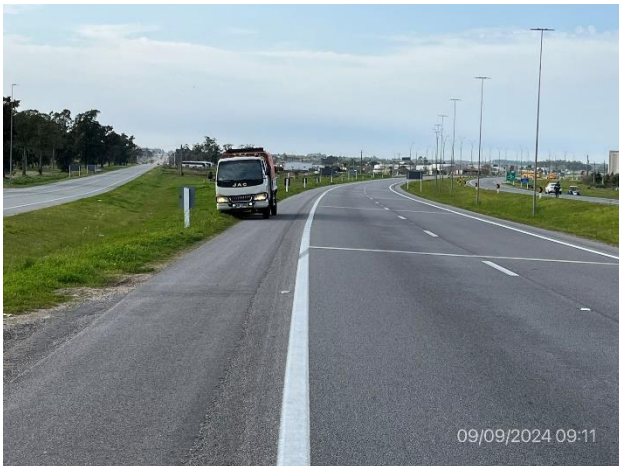
Foto 12.1-3, P05. Frente de obra subcontrato Monerden SA. Ruta 1 progresiva, 54K300.

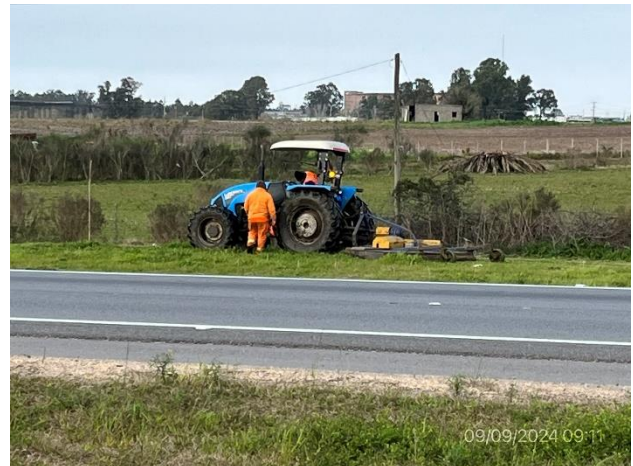
En general, se comprobó que las tareas detalladas en el PRA para el tramo de obra están cumplidas. La faja pública de Ruta 1 está libre de acopios granulares y ROCs, mientras que los residuos que genera el tránsito forman parte del mantenimiento rutinario subcontratado a Monerden SA.

Foto 12.1-4, P05. Mantenimiento de áreas verdes en ejecución. Faja pública en buenas condiciones de limpieza.

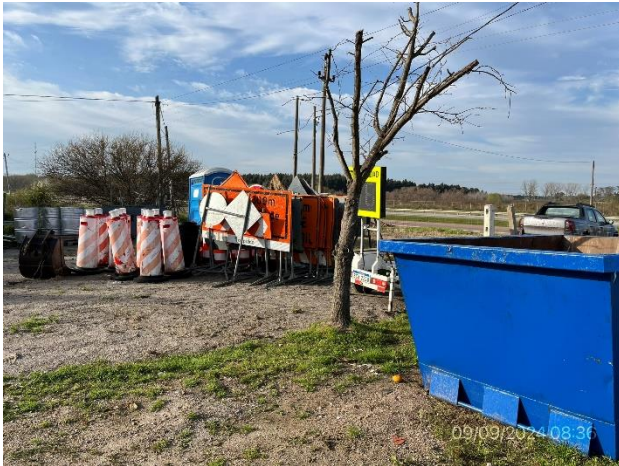
El obrador es de pequeño porte y se ubica en un padrón urbano lindero a una vía lateral de Ruta 1. En la recorrida al mismo, se comprobó que existen buenas condiciones de orden y limpieza. Es utilizado como depósito de materiales y estacionamiento de maquinaria.

Foto 12.2-1, P03. Obrador Monerden SA. Padrón N°30, Localidad Catastral Cerámicas del Sur, Depto. de San José. Ruta 1 progresiva 37K900 a (+).

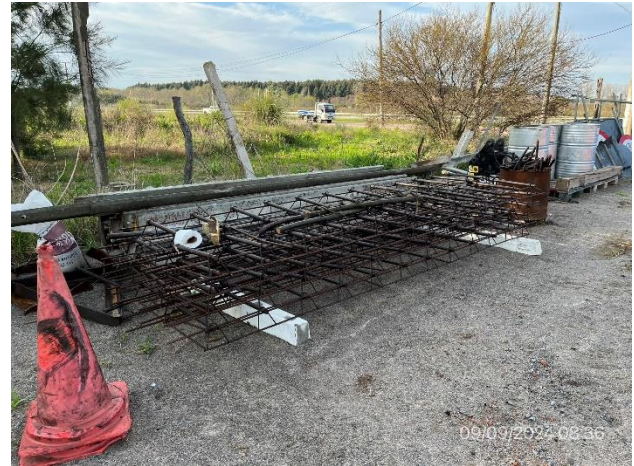
Foto 12.2-2, P03. Acopio de pasadores para baches en hormigón. Buenas condiciones de orden.

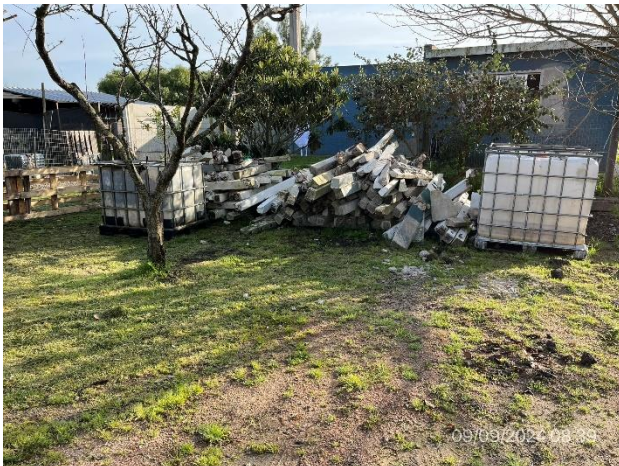
Foto 12.2-3, P03. Acopio de postes de hormigón.

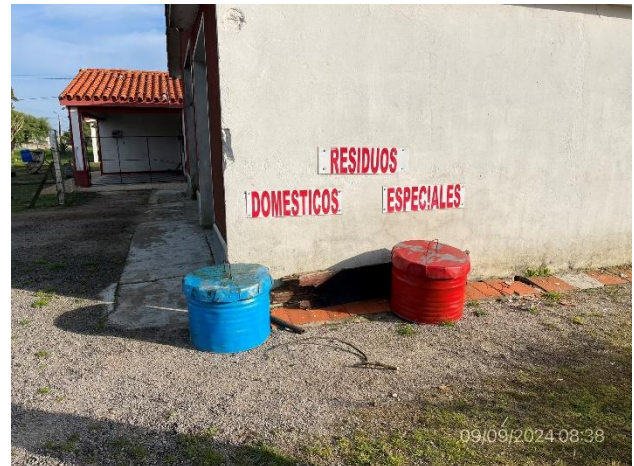
Foto 12.2-4, P03. Estación para acopio temporal de residuos segregados por corriente de generación.
