INFORME DE AUDITORIA AMBIENTAL

P/43 Ampliación de Contrato 29/09/2023
"Rehabilitación de Ruta 20, tramo 138K500 a
147K200"

24/09/2024

30/09/2024

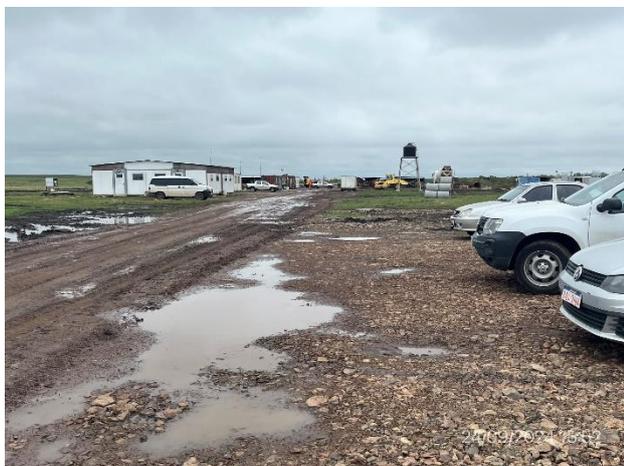
Foto 12.1-1, P04 Obrador. Vista general, accesos y explanada de maniobras.

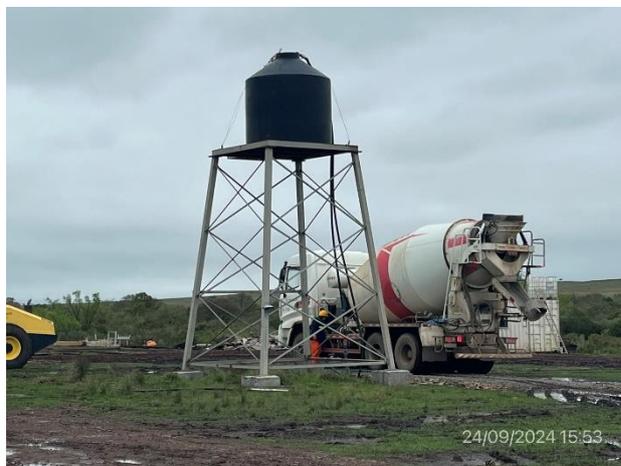
El agua proviene de una toma superficial del A° Salsipuedes en las proximidades del obrador. Cuenta para ello con Permiso de Extracción y Uso de Agua vigente, según consta en el Exp. 2023/36001/1361 de DINAGUA del 19/04/2023. Esa agua es bombeada y almacenada en un reservorio elevado en el obrador para su uso como agua no potable.

Foto 12.1-2, P04. Obrador, reservorio de agua proveniente de toma de agua con permiso de DINACEA vigente.

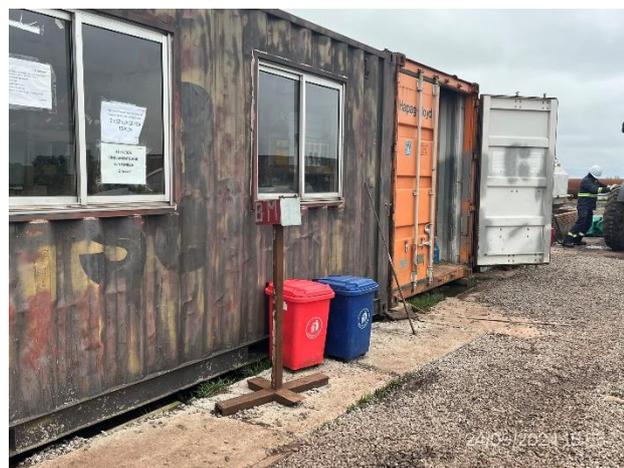
Foto 12.1-3, P04. Obrador, estación de acopio temporal de residuos segregados según corriente de generación.

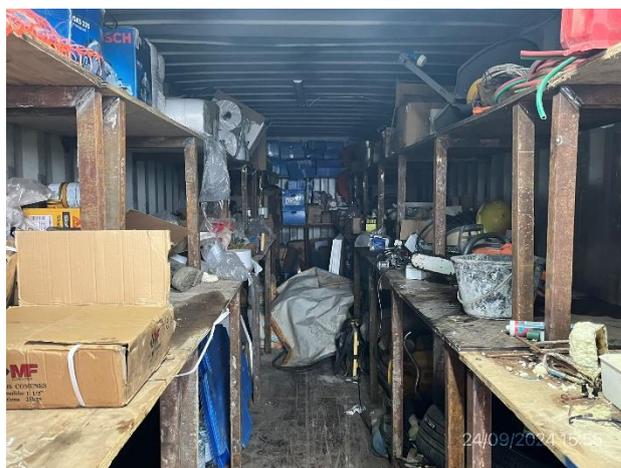
Foto 12.1-4, P04. Obrador, pañol en buenas condiciones de orden y limpieza.

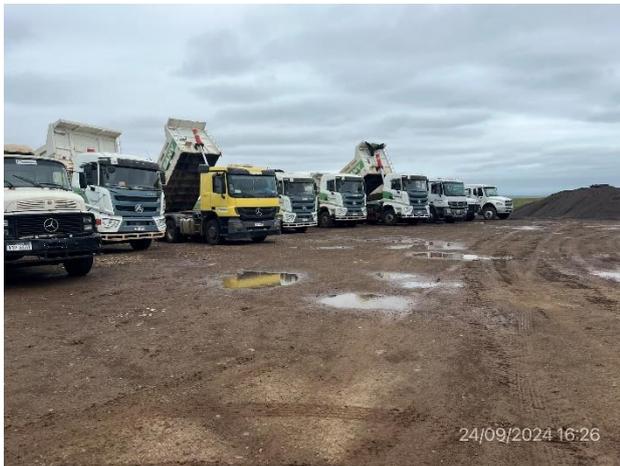
Foto 12.2-1, P03. Planta asfáltica. Padrón Rural N° 4240 10ª SC de Río Negro. Ruta 20 progresiva 143K900 a (+). Explanada de maniobras y estacionamiento.

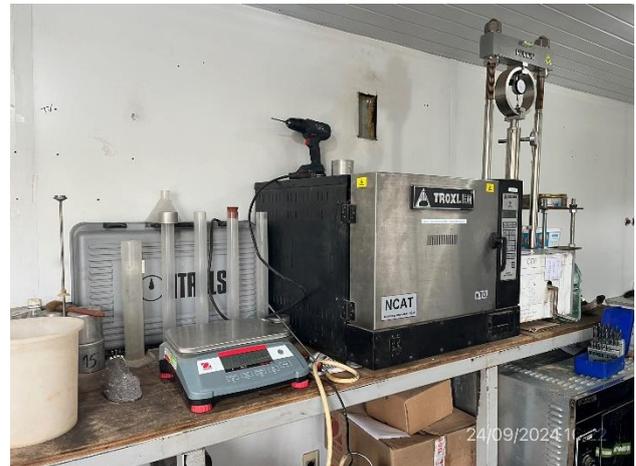
Foto 12.2-2, P03. Laboratorio de asfaltos en buenas condiciones de orden y limpieza.

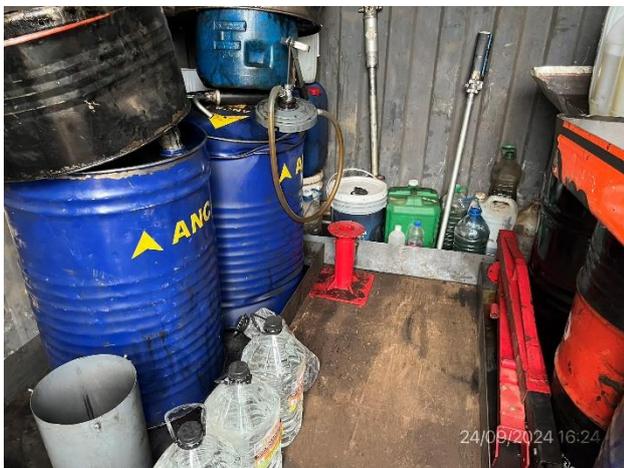
Foto 12.2-3, P03. Depósito cerrado para acopio de lubricantes correctamente envasado

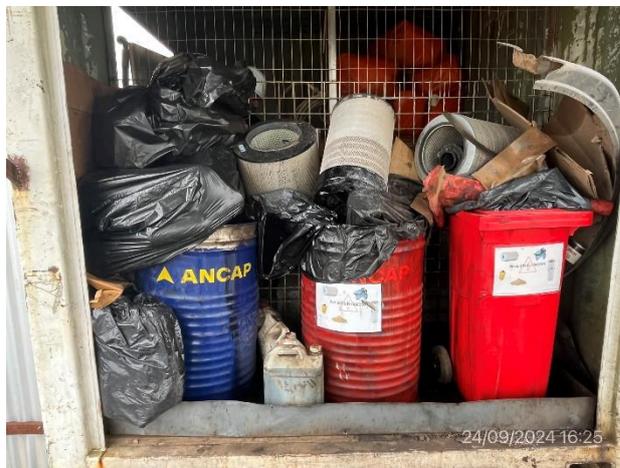
Ref.	Descripción	Requisito
03	En el obrador de Macromil SA – P03 – el recinto para acopio de residuos contaminantes tiene su capacidad colmada, y deben ser prontamente retirados para su disposición final.	Apartado 5.2.9 del PGA
Evidencia: Foto 12.2-4		Código del hallazgo: RS - 4

Foto 12.2-4, P03. Depósito de residuos sólidos contaminado con capacidad colmada.

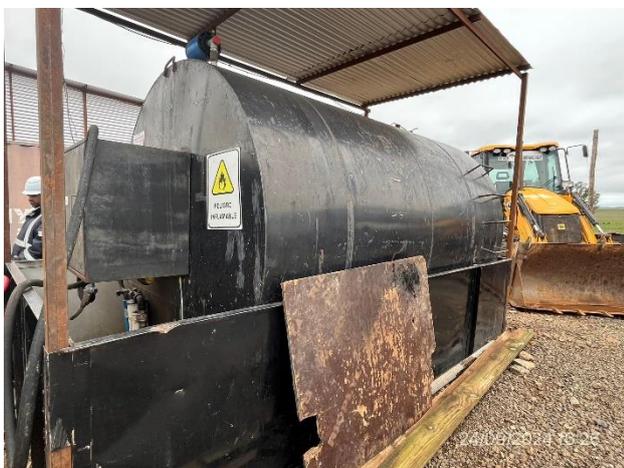
Foto 12.2-5, P03. Depósito y surtidor de combustible en local techado y envasado.

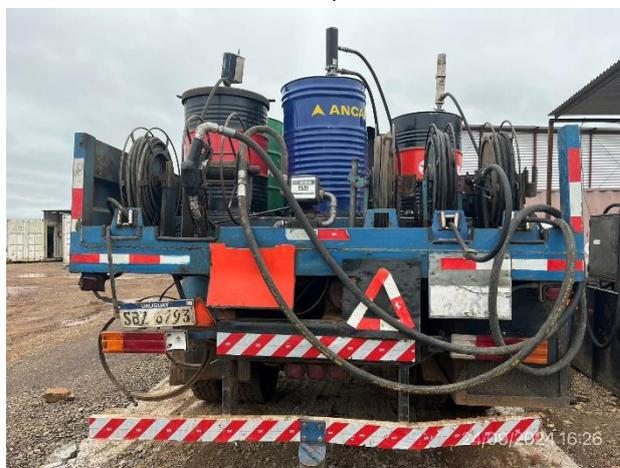
Foto 12.2-6, P03. Camión – taller mecánico de mantenimiento liviano dotado de bandejas para control de derrames.

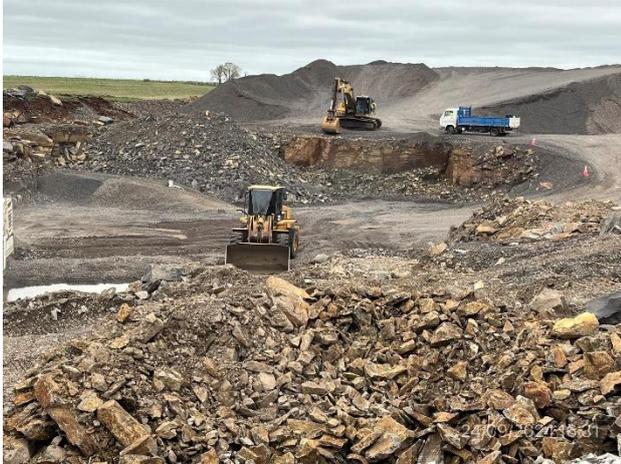
Ref.	Descripción	Requisito
01	En el frente de ataque del yacimiento de la cantera – P03 – la distancia de los operarios hasta los baños químicos no cumple con la legislación laboral vigente. Tampoco se encontró que hubiera infraestructura próxima para una gestión de residuos acorde al MAV 2015.	Art 17 del Dec 125/014. Apartado 6.2 del MAV 2015.
Tipo de NC: 1		Código del hallazgo: PF - 8
Evidencia: Foto 12.2-7, Foto 12.2-9

Foto 12.2-7, P03. Cantera y tren de trituración. Frente de explotación. No hay baños químicos próximos a la zona de trabajo.

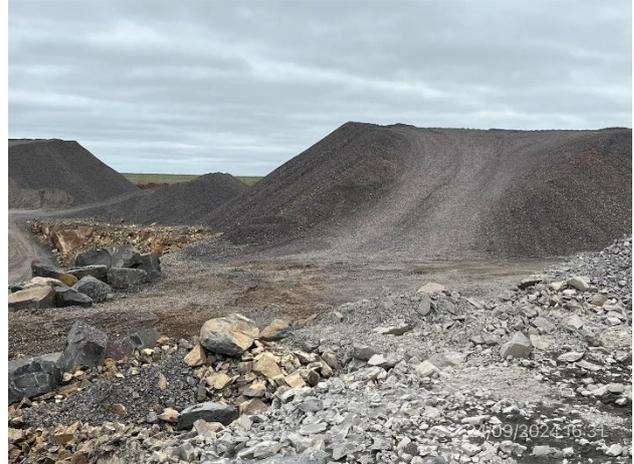
Foto 12.2-8, P03. Cantera, acopios de material triturado.

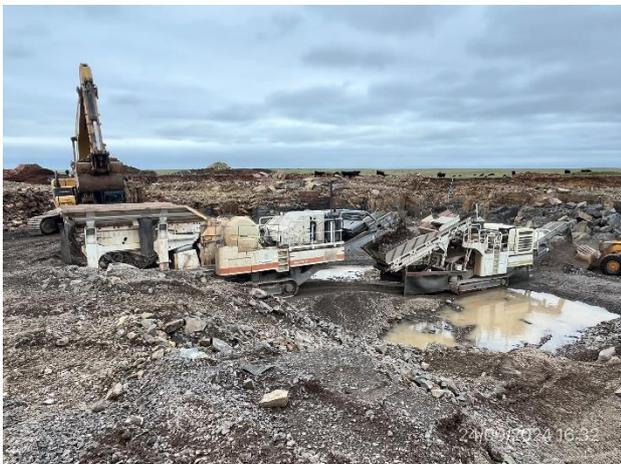
Foto 12.2-9, P03. Tren de trituración. No está la infraestructura prevista en el PGA para el acopio temporal de residuos segregados por origen.

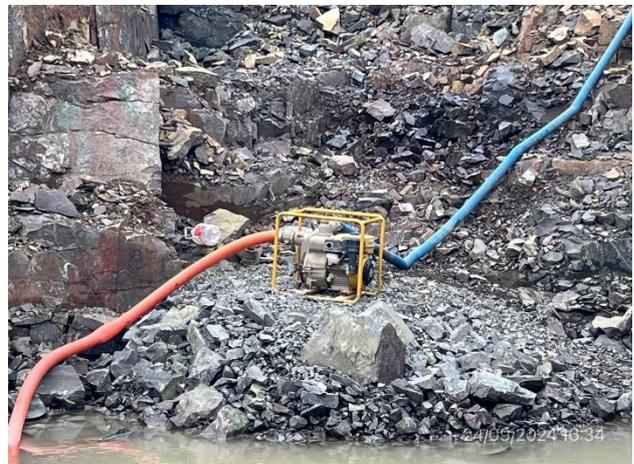
Ref.	Descripción	Requisito
02	En el frente de ataque del yacimiento de la cantera – P03 – el desagote del sector inundado se realiza con una motobomba apoyada sobre suelo desnudo, sin contar con elementos para contención de eventuales derrames de combustible: bandejas u otro elemento similar. También se encontró un bidón de combustible directamente apoyado sobre suelo desnudo.	Apartado 3.2 del MAV 2015.
Tipo de NC: 2		Código del hallazgo: PEL - 6.
Evidencia. Foto 12.2-10, Foto 12.2-11

Foto 12.2-10, P03. Cantera, se realiza bombeo de pluviales por medio de motobomba sin bandeja de contención.

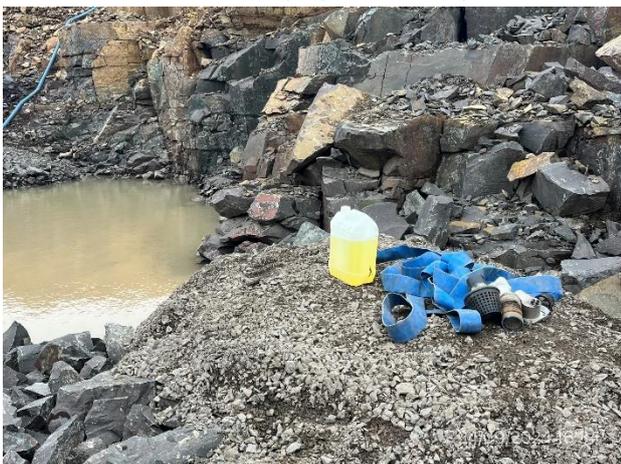
Foto 12.2-11, P03. Cantera, bidón de combustible sobre suelo desnudo.

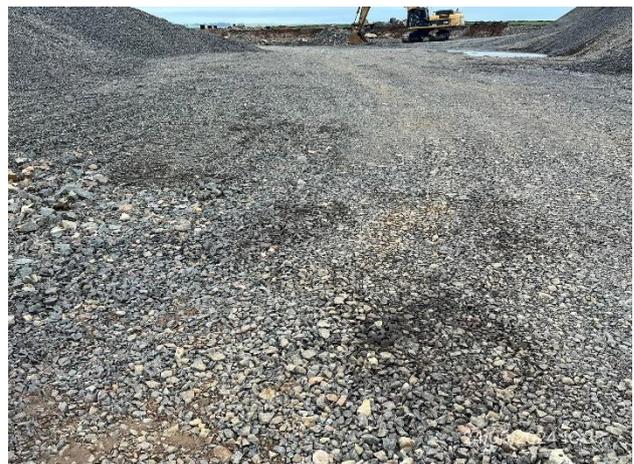
Ref.	Descripción	Requisito
04	En el acceso al tren de trituración de Macromil SA – P03 – existen derrames oleosos que fueron contenidos por el material granular circundante, pero ese residuo permanece en el sitio sin tener su disposición final como residuo contaminado con hidrocarburos.	Apartado 5.2.11 del PGA
Evidencia: Foto 12.2-12		Código del hallazgo: RS - 4

Foto 12.2-12, P03. Derrames oleosos sobre manto de áridos, aún no fue recogido ni acopiado según lo previsto en el PGA.

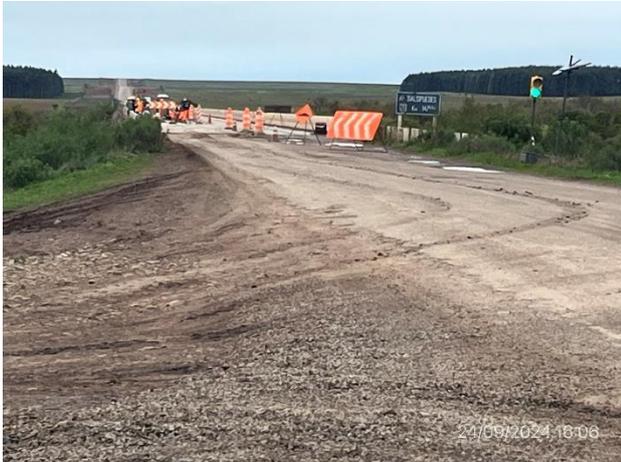
Foto 12.3-1, P02. Fin de tramo, Ruta 20 progresiva 147K200. Acceso Oeste a puente sobre A° Salsipuedes.

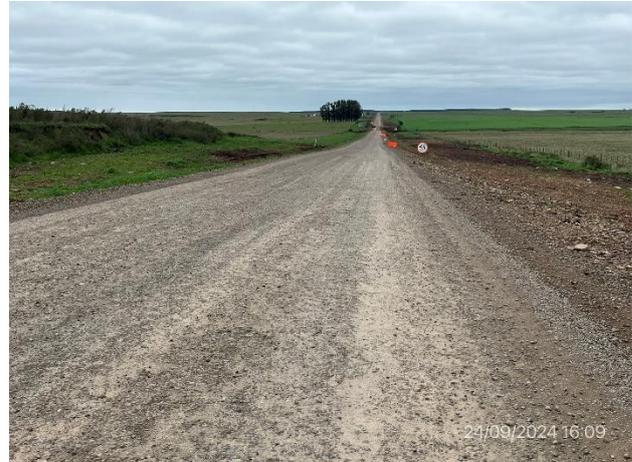
Foto 12.3-2. Tramo de Ruta 20 con obras de ensanche de plataforma y bacheo de carpeta existente terminadas

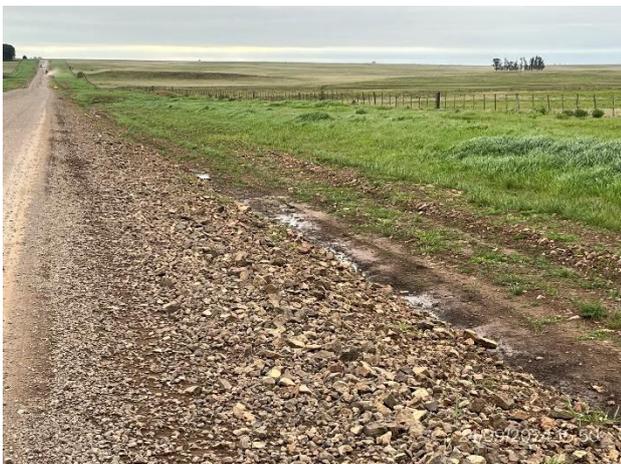
Foto 12.3-3. Tramo de Ruta 20 con drenajes conformados.

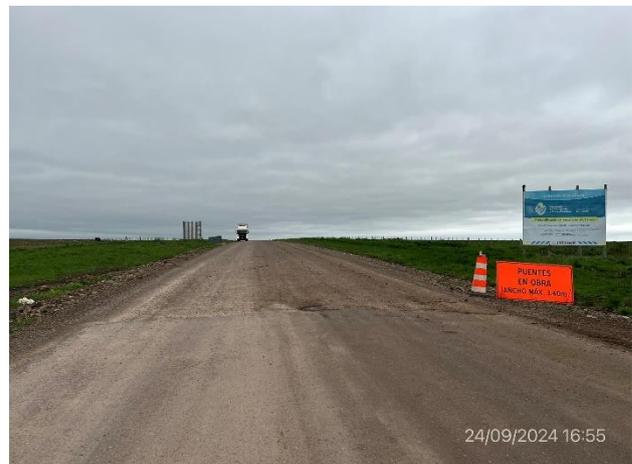
Foto 12.3-4, P01. Inicio de tramo. Ruta 20 progresiva 138K500.

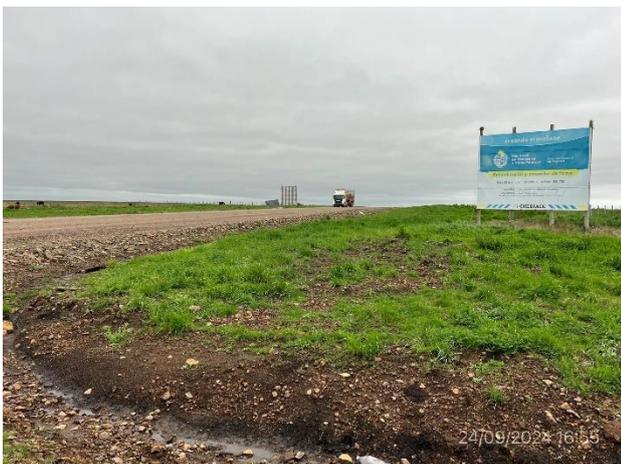
Foto 12.3-5, P01. Inicio de tramo. Ruta 20 progresiva 138K500.
