# INFORME DE AUDITORIA AMBIENTAL

**Obra** Ampliación de Contrato P/43 – 09/12/2021  
“Proyecto y construcción de los puentes de Ruta 20 sobre A° Molles (145K150), A° Salsipuedes (147K360) y A° del Sauce (152K980)”.

**Fecha auditoria:** 24/09/2024

Ruta 20, puentes sobre A° Molles, A° Salsipuedes y A° del Sauce

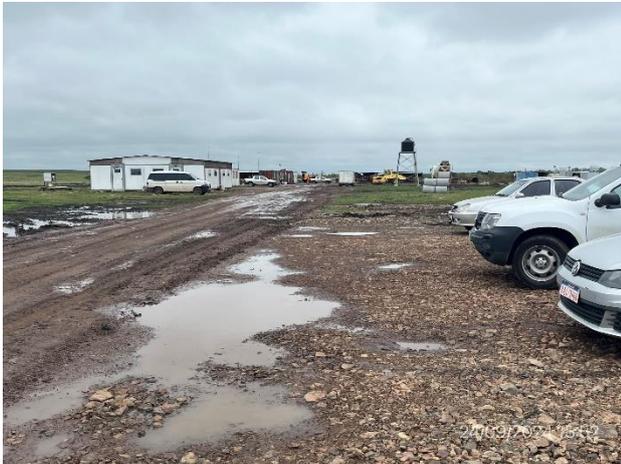
Foto 12.1-1, P04 Obrador. Vista general, accesos y explanada de maniobras.

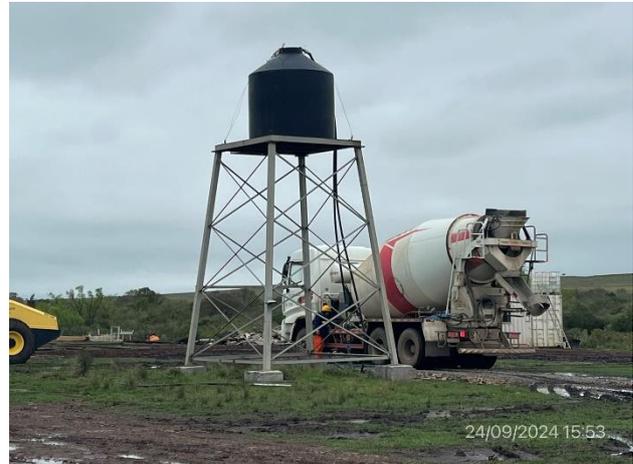
Foto 12.1-2, P04. Obrador, reservorio de agua proveniente de toma de agua con permiso de DINACEA vigente.

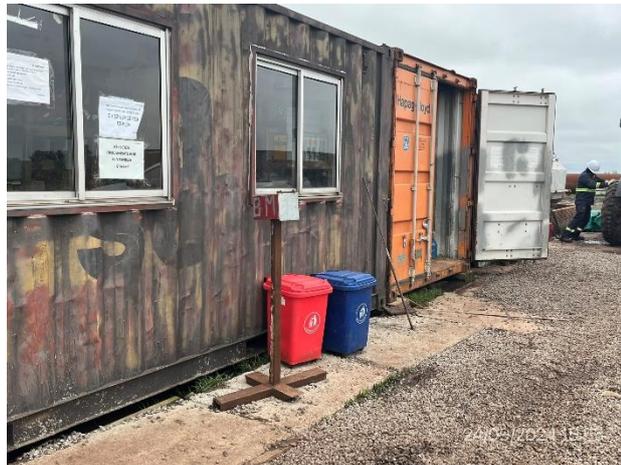
Foto 12.1-3, P04. Obrador, estación de acopio temporal de residuos segregados según corriente de generación.

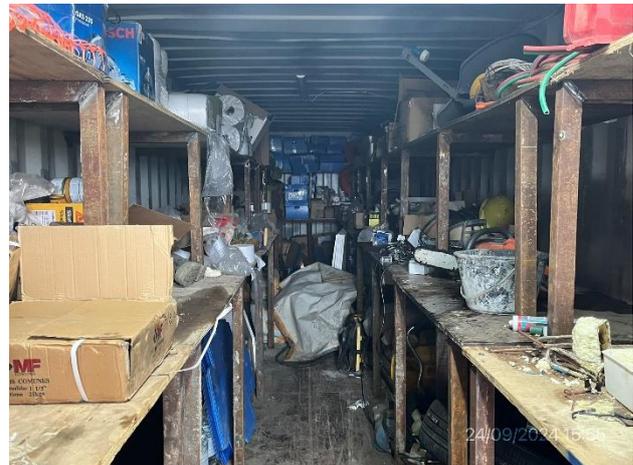
Foto 12.1-4, P04. Obrador, pañol en buenas condiciones de orden y limpieza.

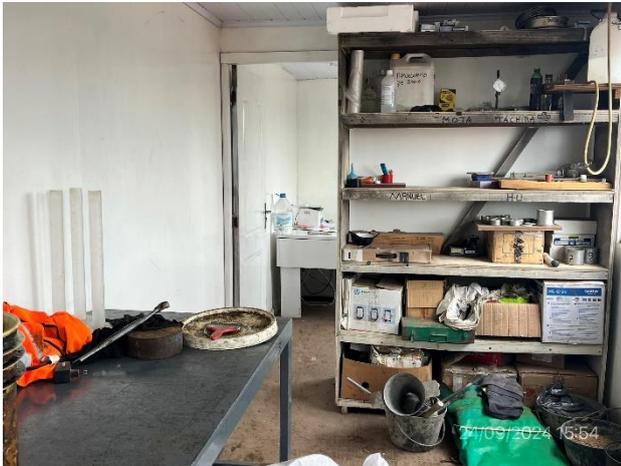
Foto 12.1-5, P04. Obrador. Laboratorio de suelos en buenas condiciones de orden y limpieza.

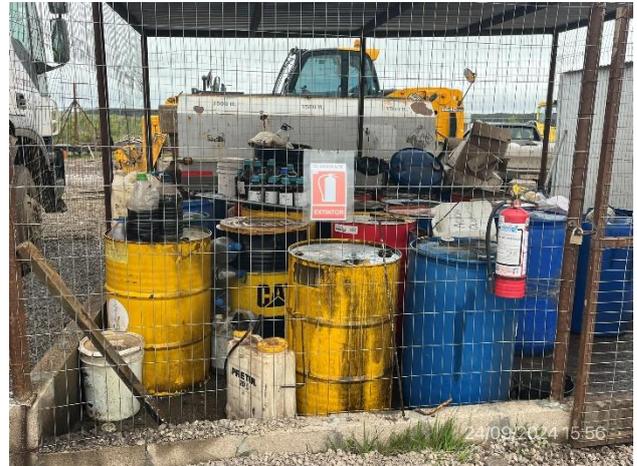
Ref.	Descripción	Requisito
05	Envase que contiene hidrocarburo con la etiqueta original.	PGA Chediack
<b>Situación Actual: cumplido</b>		
<b>Evidencia:</b> Foto 12.1-6

Foto 12.1-6, P04. Obrador. Recipientes de hidrocarburos alojados en recinto con envallado impermeable. Recipientes correctamente rotulados.

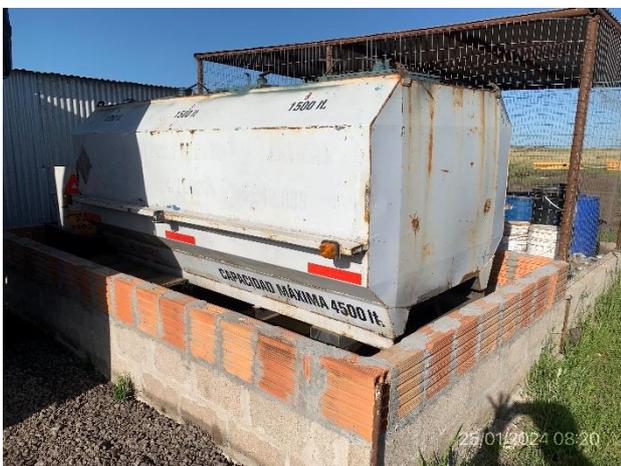
Foto 12.1-7, P04. Obrador. Tanque de combustible alojados en recinto con envallado impermeable.

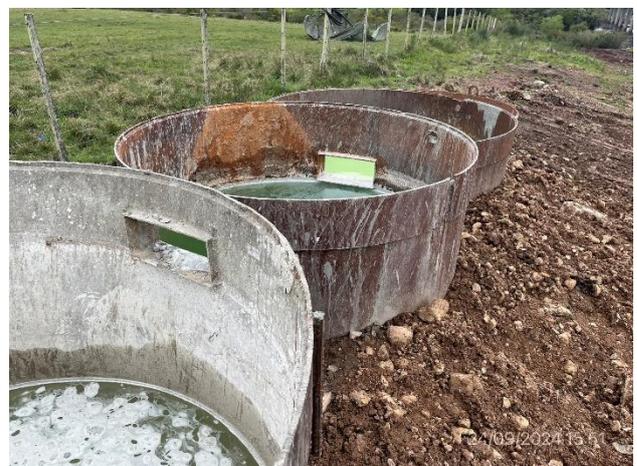
Foto 12.1-8, P04. Obrador, planta de sedimentación de aguas provenientes del lavado de herramientas en contacto con hormigón.

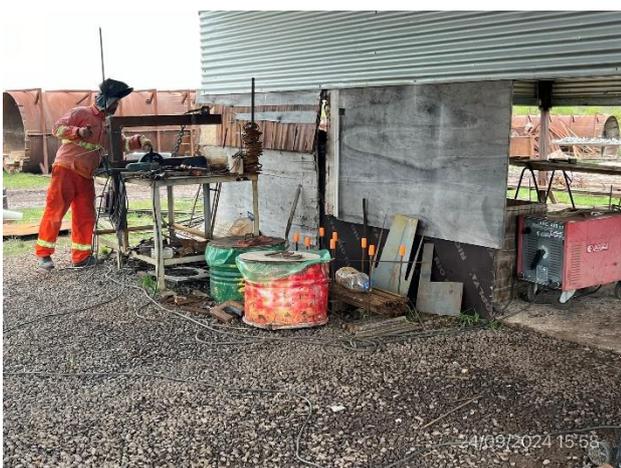
Foto 12.1-9, P04. Obrador. Sector de taller de confección de armaduras en buenas condiciones de orden y limpieza.

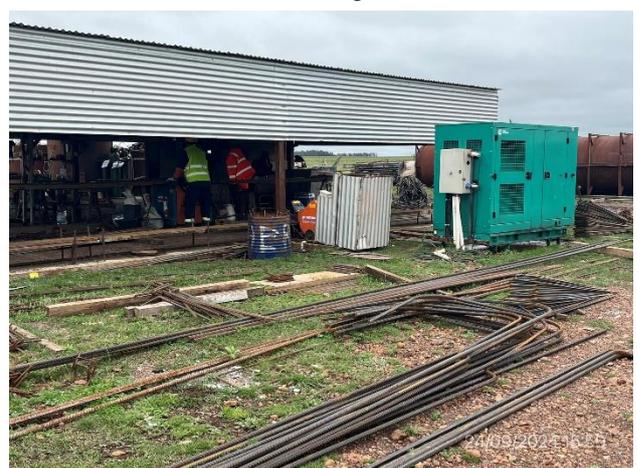
Foto 12.1-10, P04. Obrador. Sector de acopio de armaduras en proceso.

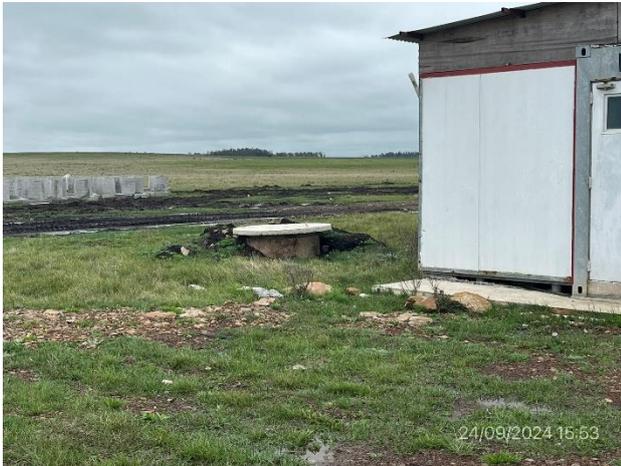
Foto 12.1-11, P04. Obrador. Depósito impermeable para aguas servidas.

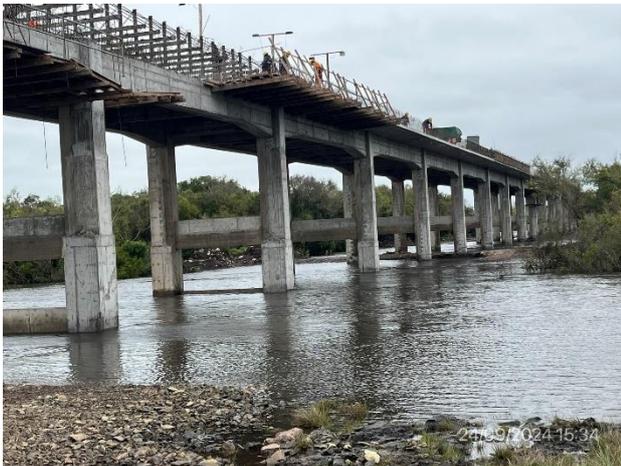
Ref.	Descripción	Requisito
04	En puente sobre A° Salsipuedes – P02 - estructura que genera riesgo de caída de materiales de la demolición de parte de la estructura del puente al cauce.	PGA Chediack
<b>Situación Actual: cumplido</b>		
<b>Evidencia:</b> Foto 12.2-1, Foto 12.2-2.

Foto 12.2-1, P02. Puente en obra sobre A° Salsipuedes.  
Ruta 20 progresiva 147K360. Curso de agua libre de ROCs.

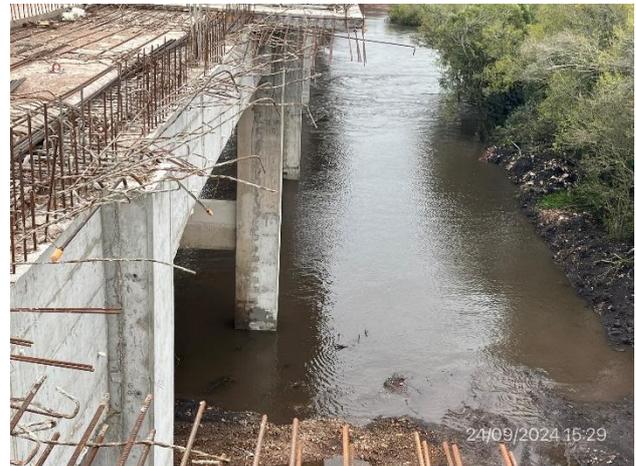
Foto 12.2-2, P02. Recreido de pilares de pórticos intermedios ejecutados. Curso de agua libre de ROCs u otros residuos.

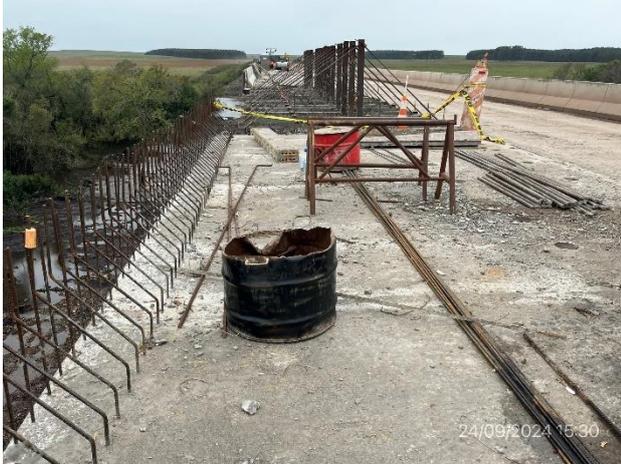
Foto 12.2-3, P02. Trabajos en ejecución en vigas New Jersey. Estación de acopio temporal de residuos.

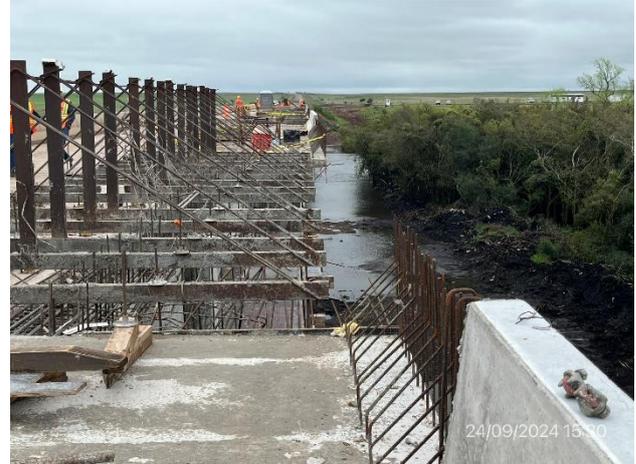
Foto 12.2-4, P02. Trabajos en ejecución en losa sobre tablero existente. Buenas condiciones de orden y limpieza.

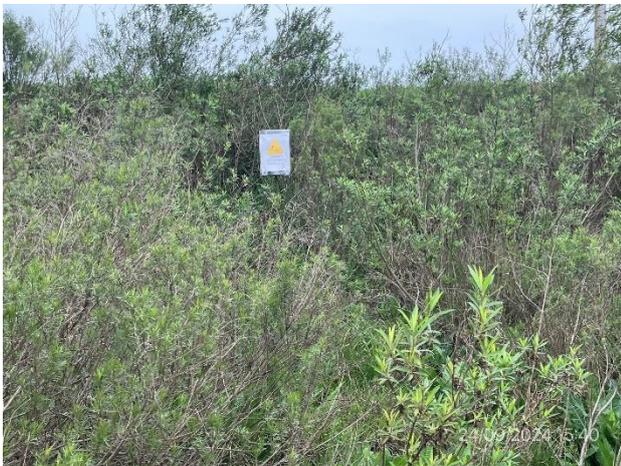
Ref.	Descripción	Requisito
02	No se ha señalado la zona inundable en el entorno de los puentes y existen acopios próximos al cauce, debajo de los puentes en construcción.	Apartado 6.2 del MAV 2015
<b>Situación Actual: cumplido</b>		
<b>Evidencia:</b> Foto 12.2-5, Foto 12.2-11

Foto 12.2-5, P02. Cota de máxima inundación correctamente demarcada.

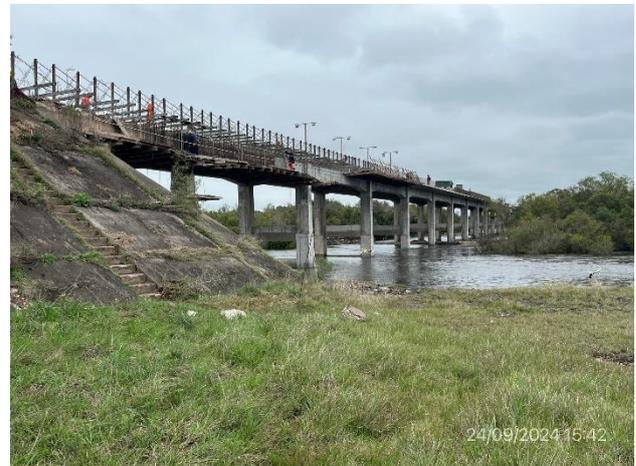
Foto 12.2-6, P02. Planicie de inundación de A° Salsipuedes en buenas condiciones, libre de ROCs.

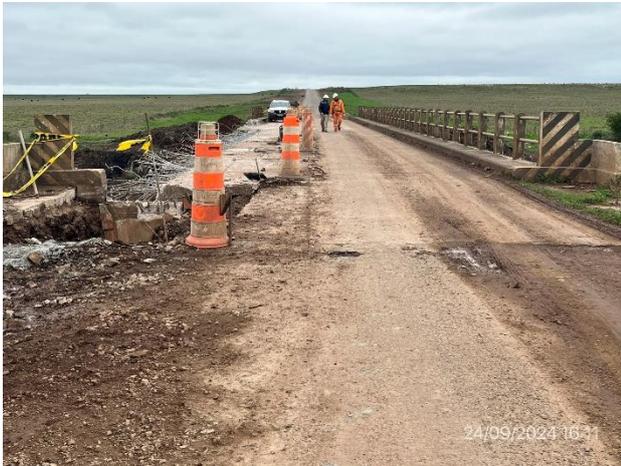
Foto 12.2-7, P01. Puente en obra sobre A° Molles. Ruta 20 progresiva 145K150.

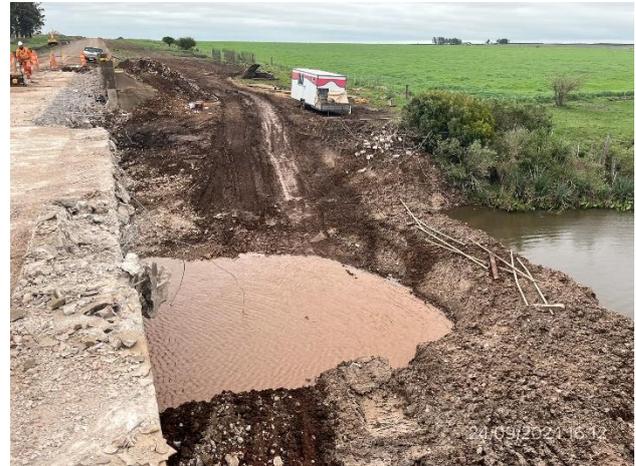
Foto 12.2-8, P01. Atagüía granular con plan aprobado por DDO.

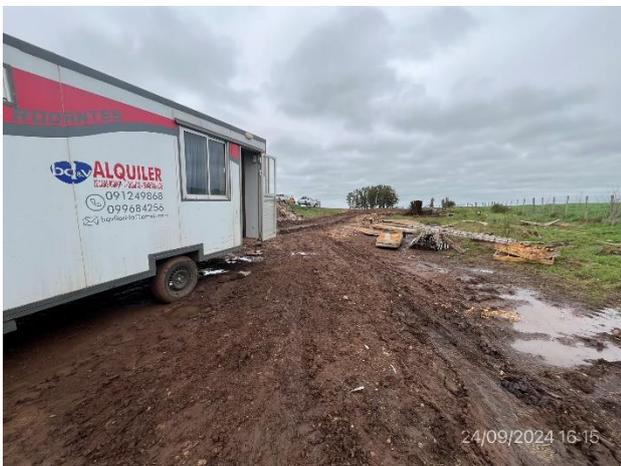
Foto 12.2-9, P01. Campamento provisorio, buenas condiciones de orden y limpieza y estructura correcta para acopio temporal de residuos.

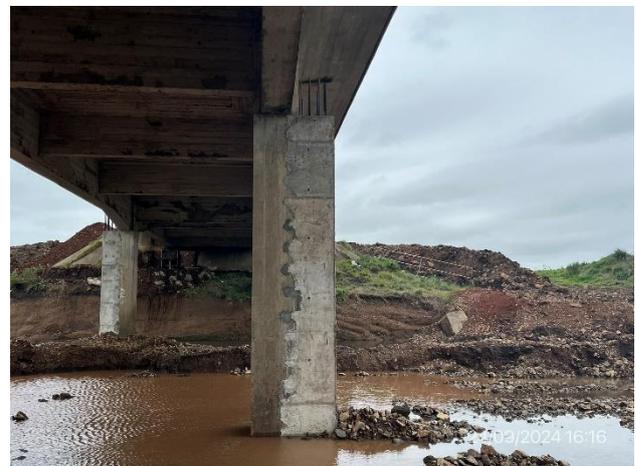
Foto 12.2-10, P01. Recrecido de pilares en ejecución

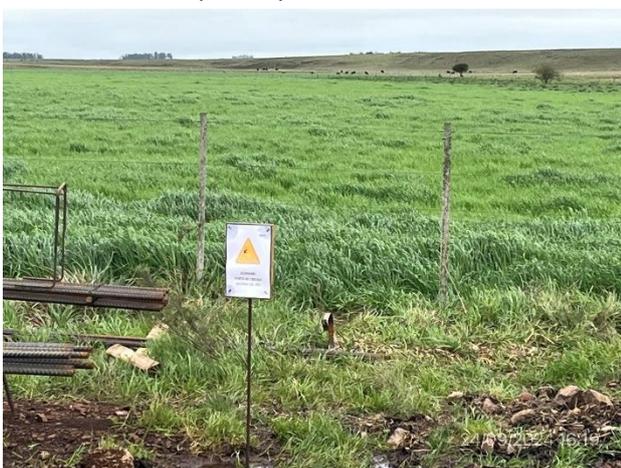
Foto 12.2-11, P01. Demarcación correcta de la cota de máxima inundación.

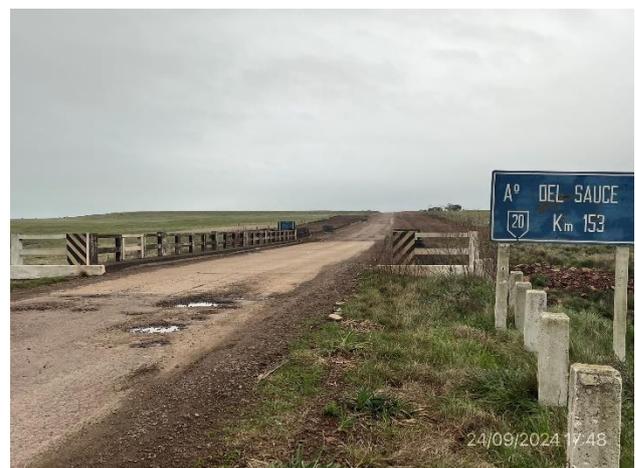
Foto 12.2-12, P03. Puente con obra aún sin iniciar sobre A° Sauce. Ruta 20 progresiva 152K980.

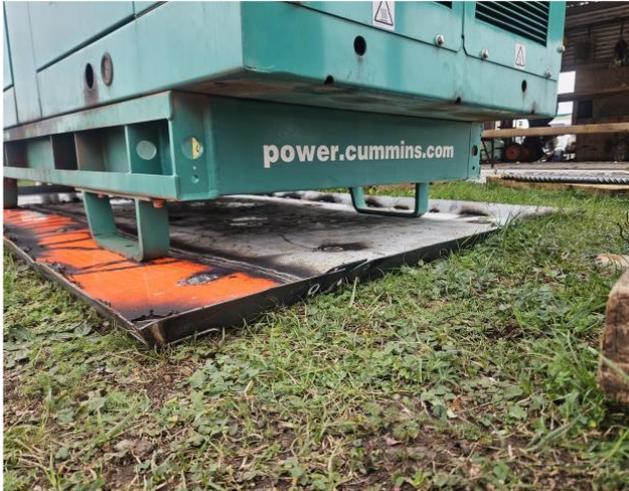
Ref.	Descripción	Requisito
03	En obrador Chediack – P04, derrame de hidrocarburo en generador, sin dique de contención.	Apartado 6.2 del MAV 2015
<b>Situación Actual: cumplido</b>		
<b>Evidencia:</b> Foto 12.3-1, Foto 12.3-2

Foto 12.3-1, P04. Obrador. Se limpiaron los restos de suelo contaminado con hidrocarburos.
