# INFORME DE AUDITORIA AMBIENTAL

P/47 – Contrato básico 27/04/2023  
Ruta 11: Puentes sobre A° Canelón Chico  
principal y secundario.

Stiler SA

20/09/2024

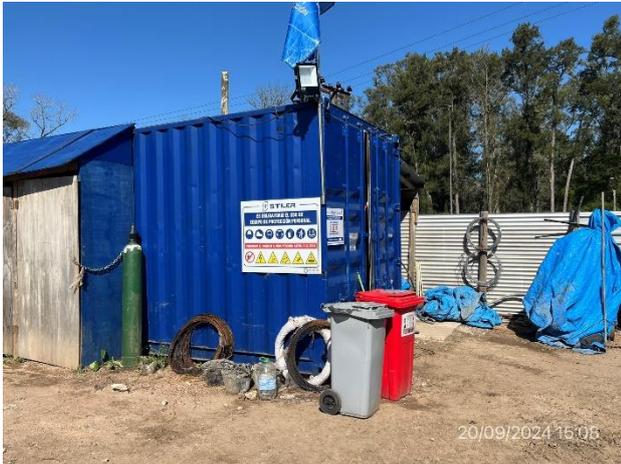
Foto 12.1-1, P05. Obrador, estación de acopio de residuos segregados.

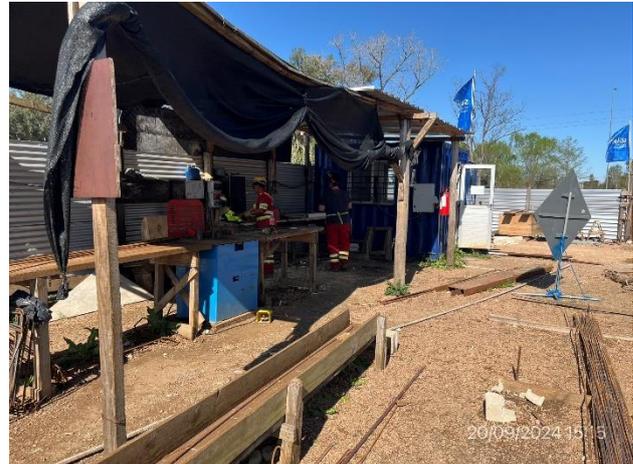
Foto 12.1-2, P05. Obrador, explanada de acopio de armaduras y taller de proceso de refuerzos.

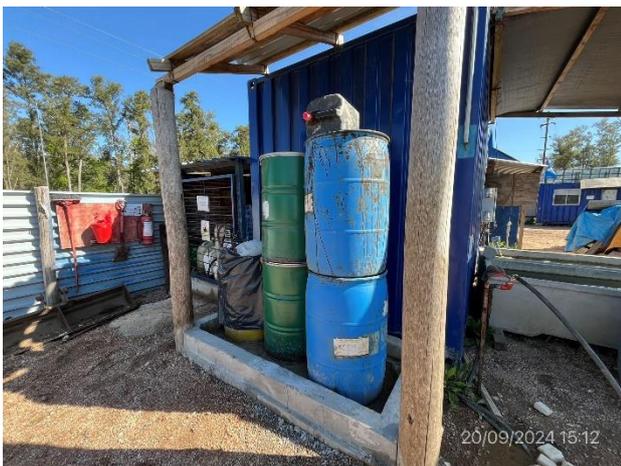
Foto 12.1-3, P05. Obrador, recinto techado para acopio temporal de residuos contaminantes

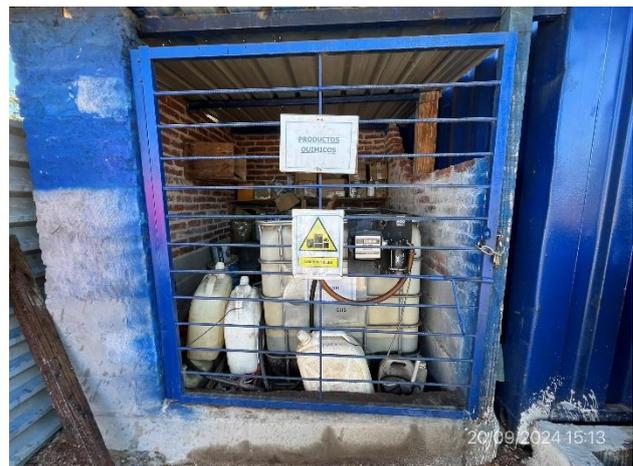
En todos estos casos, hay sectores techados y envallados para su almacenamiento transitorio. Sin embargo, en el recinto envallado destinado a lubricantes y combustibles, el volumen envallado no alcanza a cubrir el 110% de un eventual derrame. Se retoma este comentario en el apartado 7.2.

Ref.	Descripción	Requisito
05	En el obrador de Stiler SA – P05, el envallado donde se aloja el tanque de combustible de 1.000 Lts. no tiene la capacidad del 110% de ese volumen.	Apartado 6.2 del MAV 2015.
<b>Tipo de NC: 2</b>		<b>Código del hallazgo: PEL - 6</b>
<b>Evidencia:</b> Foto 12.1-4

Foto 12.1-4, P05. Obrador, sector envallado para acopio de productos peligrosos. El volumen envallado es insuficiente.

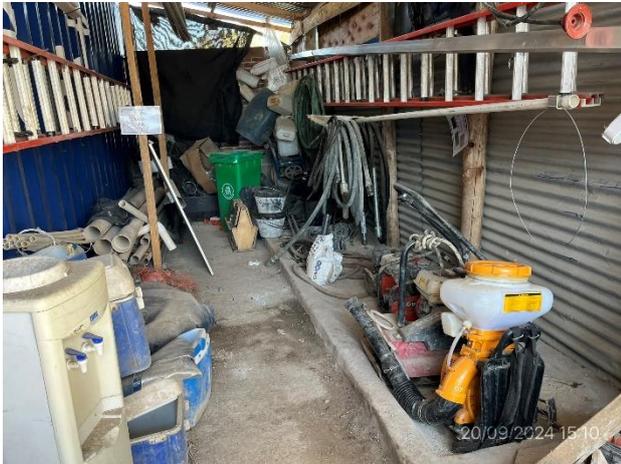
Foto 12.1-5, P05. Obrador, sector envallado con impermeable para almacenaje de motoherramientas.

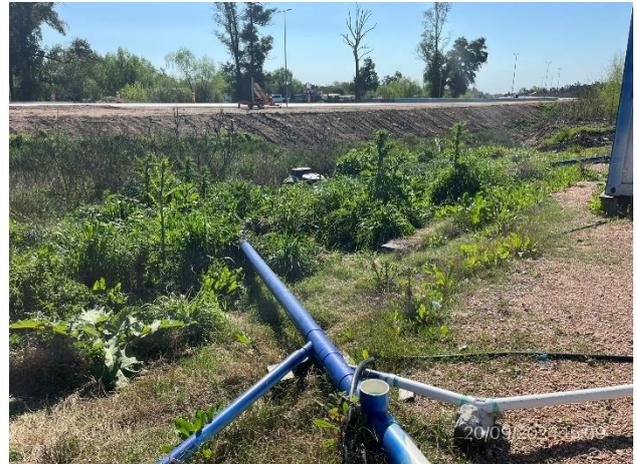
Foto 12.1-6, P05. Obrador, depósito impermeable para almacenaje de aguas servidas.

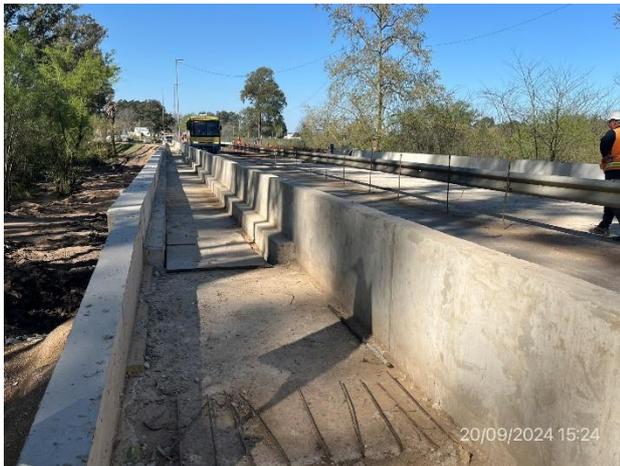
Foto 12.2-1, P01. Puente principal sobre Arroyo Canelón Chico en obra. Ruta 11 progresiva 99K750.

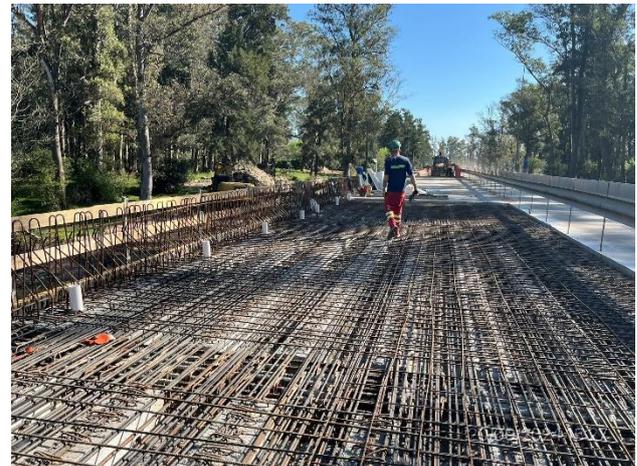
Foto 12.2-2, P01. Armaduras de tablero superior en proceso de colocación previo al llenado.

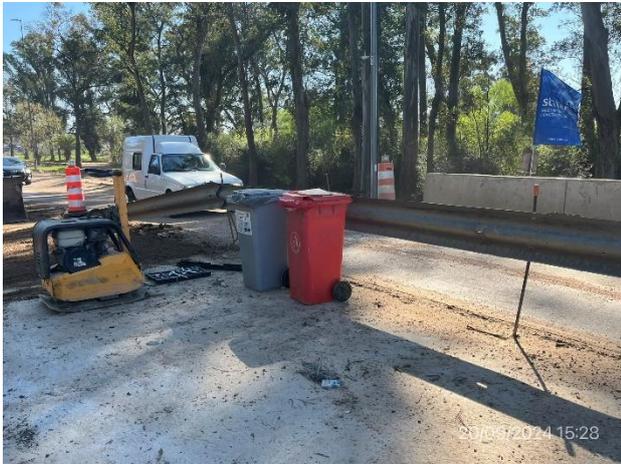
Foto 12.2-3, P01. Estación para acopio temporal de residuos a nivel de tablero superior.

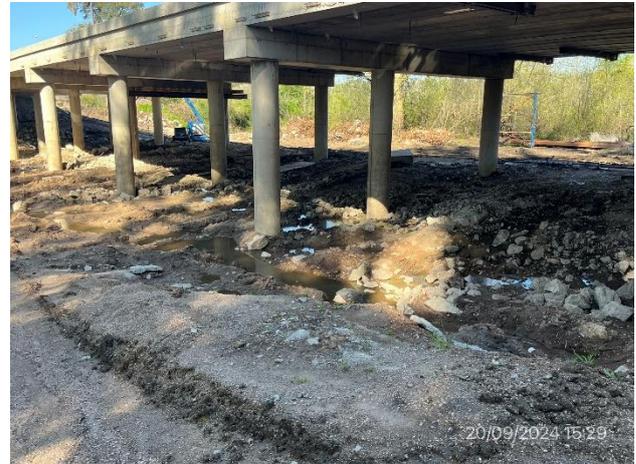
Ref.	Descripción	Requisito
04	En la planicie de inundación del puente principal sobre el A° Canelón Chico – P01, no hay infraestructura para el acopio temporal de residuos. Como consecuencia, hay algunos residuos dispersos.	Apartado 6.2 del MAV 2015.
<b>Tipo de NC: 2</b>		<b>Código del hallazgo: RS - 6</b>
<b>Evidencia:</b> Foto 12.2-4, Foto 12.2-7

Foto 12.2-4, P01. No hay infraestructura para acopio temporal de residuos a nivel inferior.

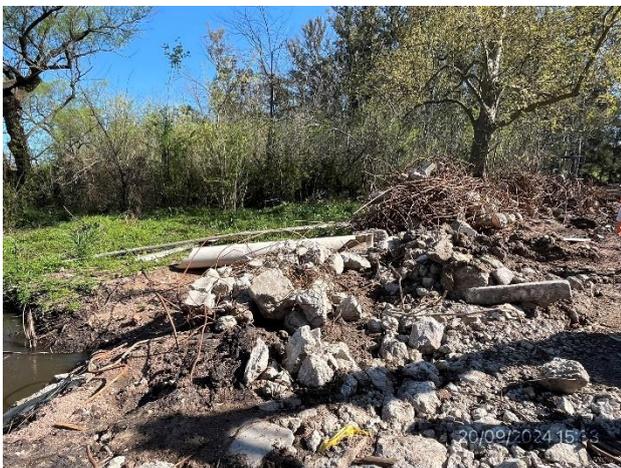
Foto 12.2-5, P01. Acopio de armaduras previo a su disposición final.

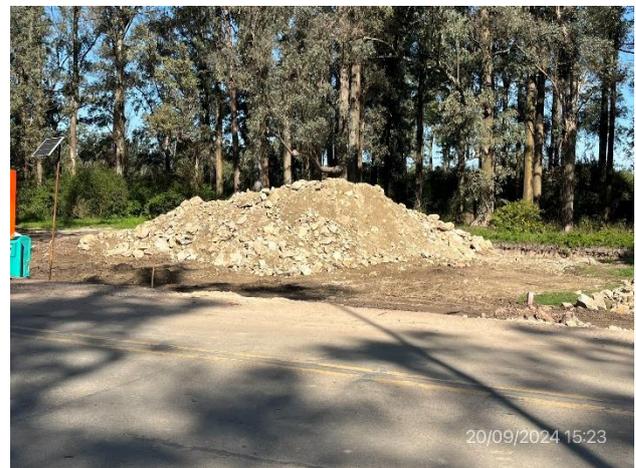
Foto 12.2-6, P01. Acopio de ROCs previos a su disposición final.

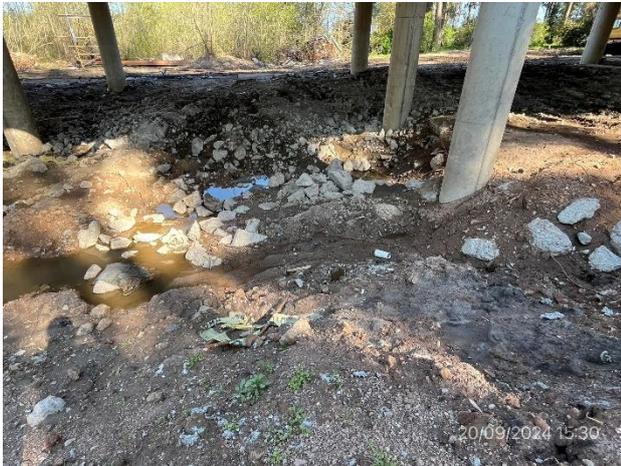
Foto 12.2-7, P01. Residuos dispersos a nivel inferior, en planicie de inundación.

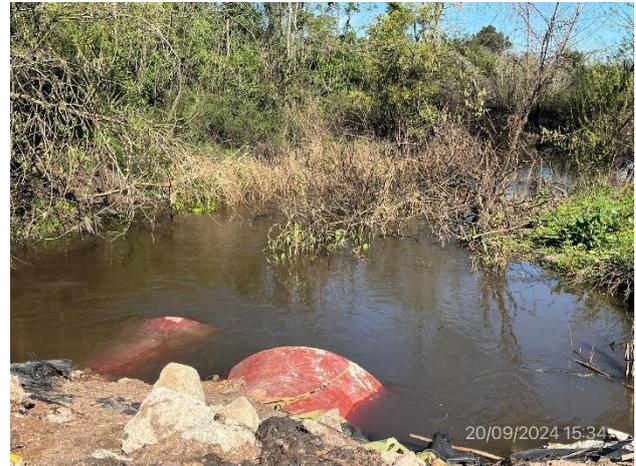
En el frente de obras del puente sobre el cauce principal – P01, al momento de la auditoría se comprobó que se había montado una ataguía granular y que el curso de agua había sido entubado. No obstante, no hay evidencia de que exista un Plan de Ataguías aprobado por DNV-MTOP. Asimismo, en el lecho del cauce había algunos residuos dispersos, sin que hubiera infraestructura – tarrinas o similar - para un correcto acopio temporal y su posterior gestión de forma apegada al PGA del contrato. Se retoman estos comentarios en el apartado 7.2.

Foto 12.2-8, P01. Ataguía granular y entubamiento de A° Canelón Chico.

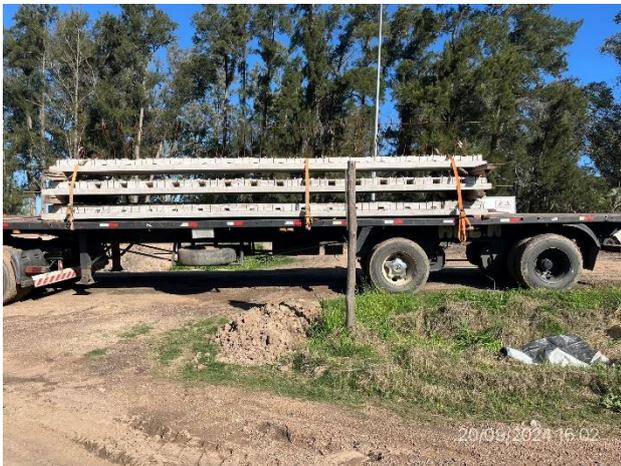
Foto 12.2-9, P01. Acopio de viguetas prefabricadas próximo a su sitio de descarga.

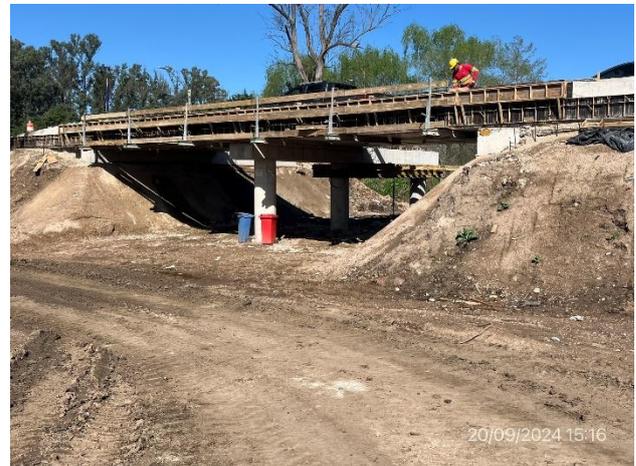
Foto 12.2-10, P02. Puente secundario sobre Arroyo Canelón Chico. Ruta 11 progresiva 99K450.

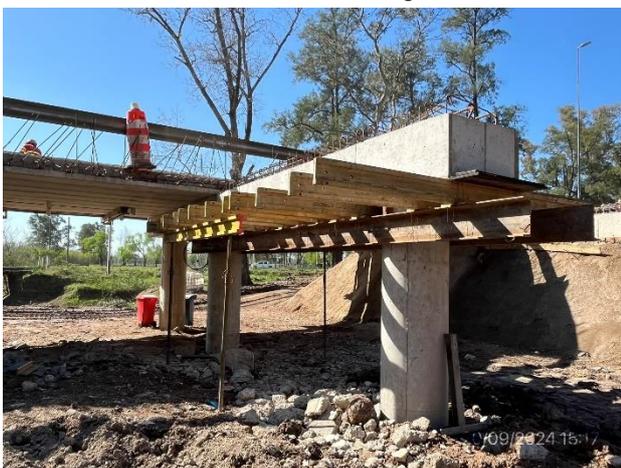
Foto 12.2-11, P02. Viga dintel construida y desencofrada. Buenas condiciones de orden y limpieza.

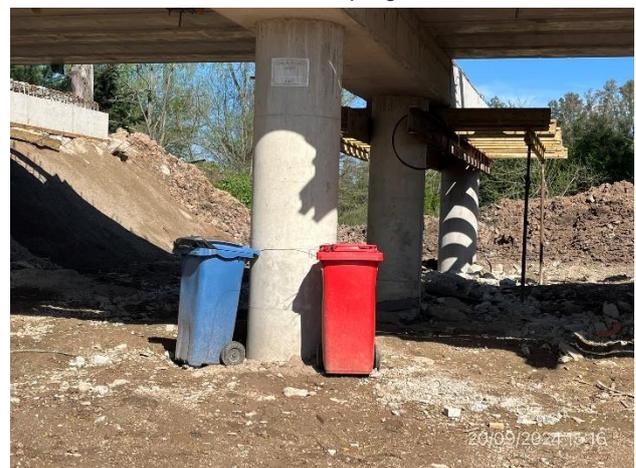
Foto 12.2-12, P02. Estación para acopio temporal de residuos segregados por origen de generación.
