INFORME DE AUDITORIA AMBIENTAL

P/48 Contrato básico 25/09/2023.

“Ruta 8: Puentes sobre A° del Medio, A° Sauce y A° Convoy.”

17/10/2024

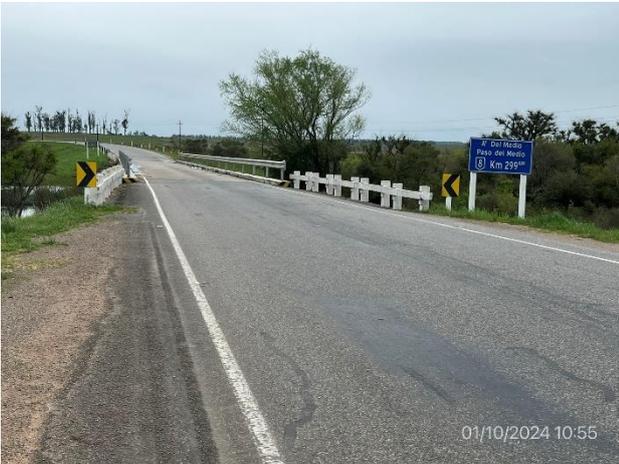
Foto 12.1-1, P01. Nuevo Puente en obra sobre Arroyo del Medio. Ruta 8 progresiva 299K030.

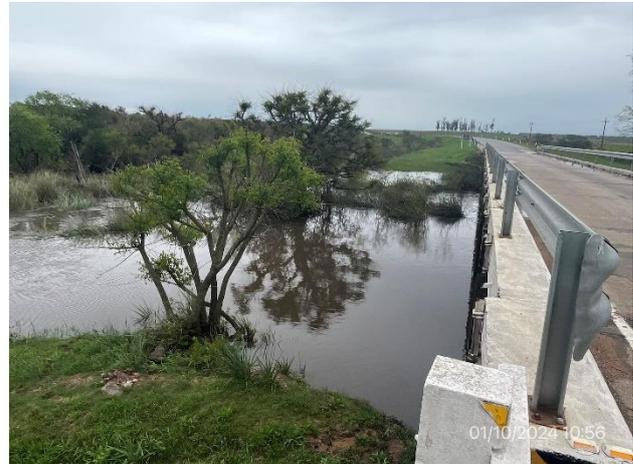
Respecto del manejo del monte nativo requerido durante la ejecución de las obras, el PGA incorpora una guía para el puente sobre el A° del Medio. En esa ubicación, aguas abajo del puente donde se ejecutará el sector del tablero de la senda a (-) existen dos ceibos, donde se proyectó la poda en uno de los ejemplares y el trasplante en el segundo.

Foto 12.1-2, P01. Especies vegetales en el cauce con tratamiento especial a ejecutar de trasplante y poda

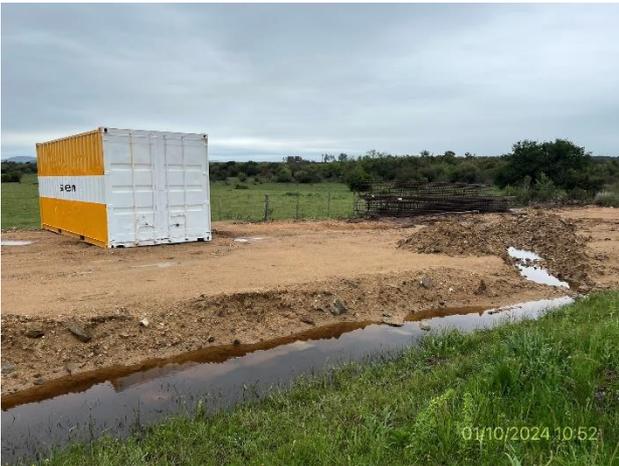
Foto 12.1-3, P01.. Campamento móvil sin actividad.

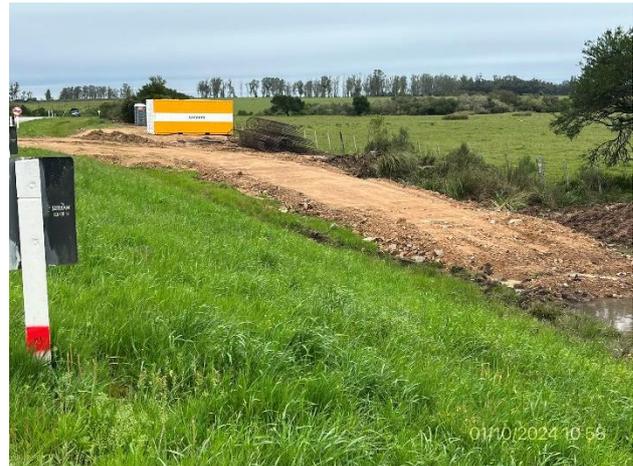
En los tres frentes de obra, se comprobaron algunos faltantes de servicios de bienestar e infraestructura para gestión de residuos apegada al PGA. Tampoco estaban demarcadas las cotas de máxima inundación de cada puente. Con posterioridad a la auditoría ambiental, la empresa remitió evidencia de haber instalado los servicios de bienestar y la infraestructura de acopio de residuos en los campamentos P01 y P02, así como haber demarcado las zonas de máxima inundación en los tres puentes. Se presenta la evidencia en el apartado 12.3.

Foto 12.1-4, P01. No está indicada la cota de máxima inundación. Corregido el 07/10/2024.

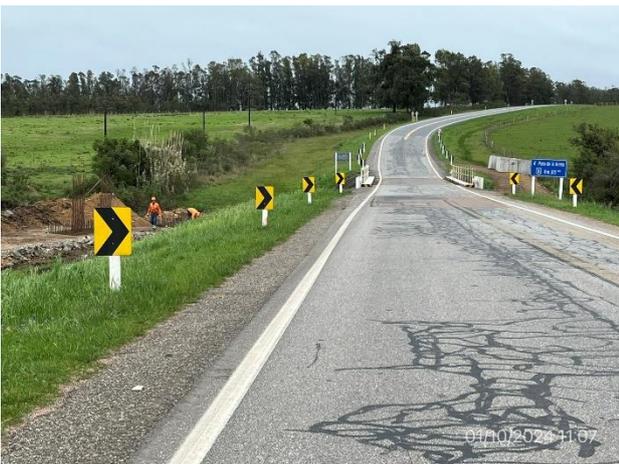
Foto 12.1-5, P02. Nuevo Puente en obra sobre Arroyo Paso de la Arena. Ruta 8 progresiva 305K070.

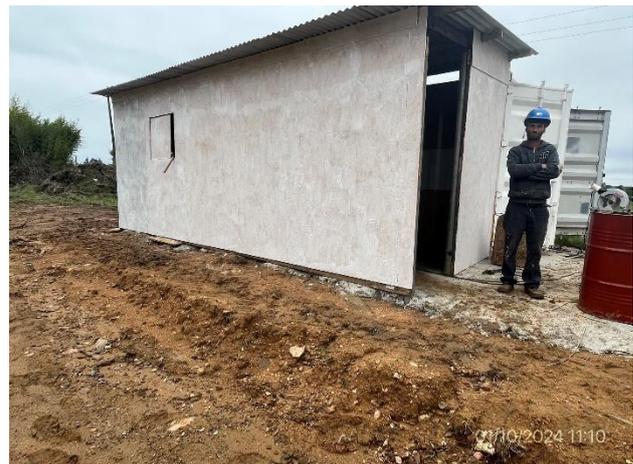
Foto 12.1-6, P02. Campamento móvil sin servicios de bienestar ni tarrinas de residuos. Corregido el 07/10/2024.

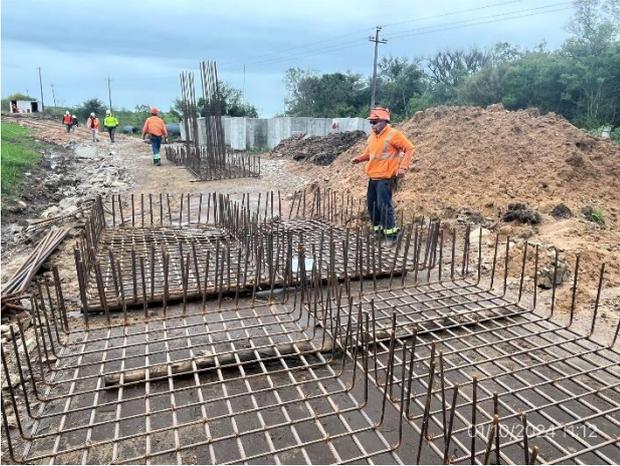
Foto 12.1-7, P02. Acopio de armaduras preformadas.

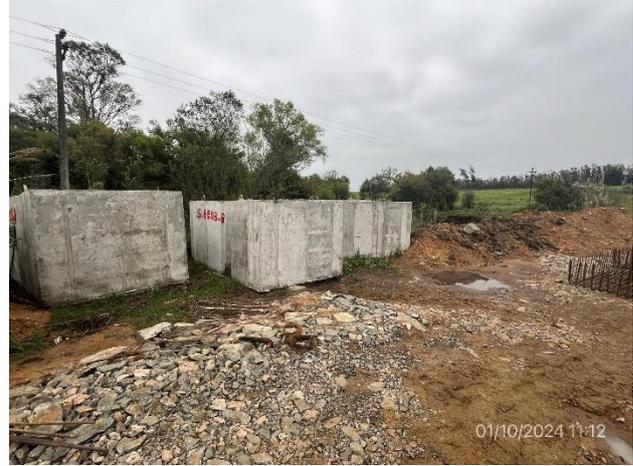
Foto 12.1-8, P02. Acopio de fundaciones tipo Havage. No está indicada la cota de máxima inundación. Corregido el 07/10/2024.

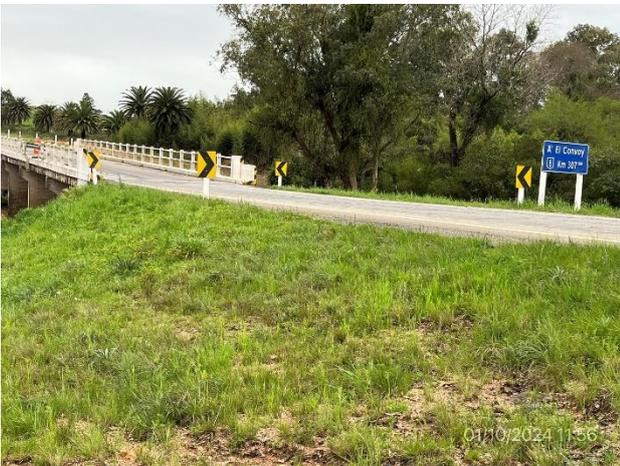
Foto 12.1-9, P03. Nuevo Puente en obra sobre Arroyo El Convoy. Ruta 8 progresiva 307K570.

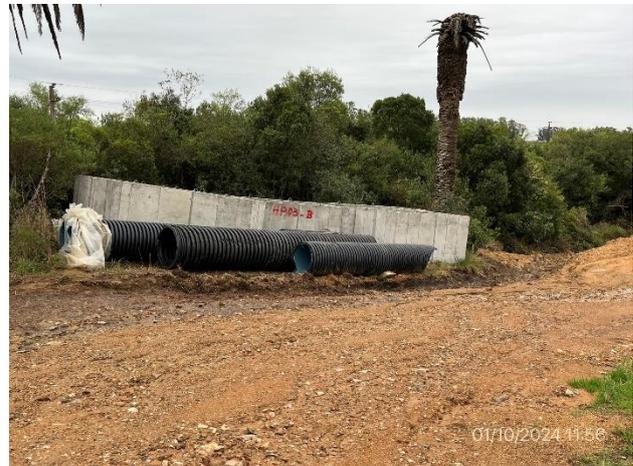
Foto 12.1-10, P03. Acopio de tuberías para entubado del curso de agua.

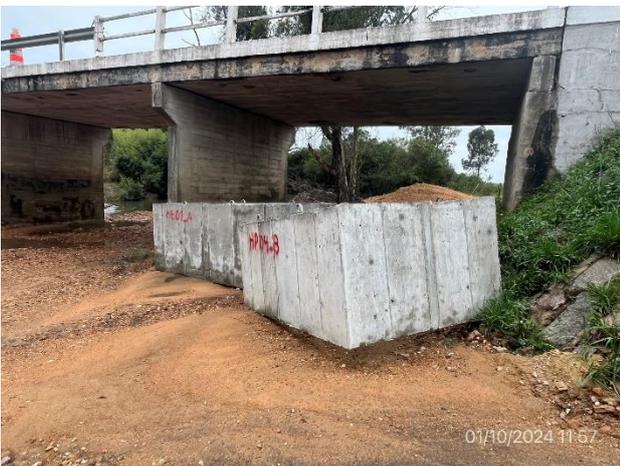
Foto 12.1-11, P03. Acopio de fundaciones tipo Havage. No está indicada la cota de máxima inundación. Corregido el 07/10/2024.

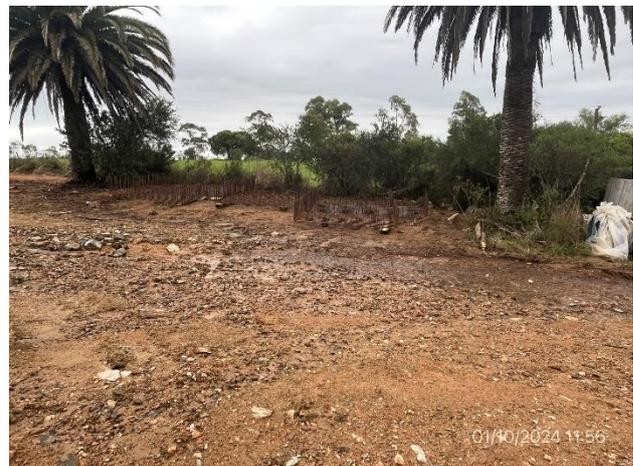
Foto 12.1-12, P03. Acopio de armaduras ensambladas.

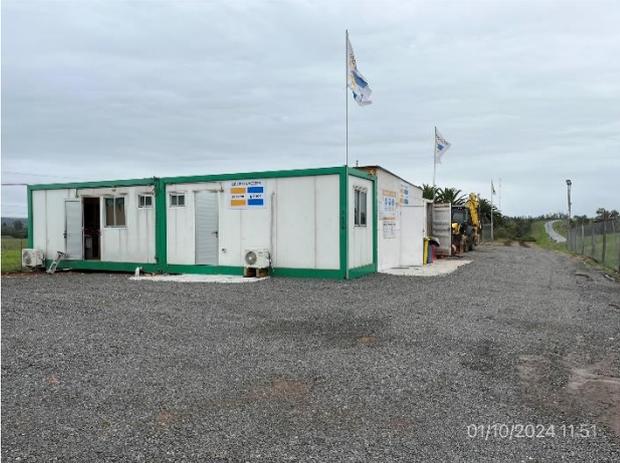
Foto 12.1-13, P03. Campamento principal. Faja pública de Ruta 8, progresiva 307K570 a (-).

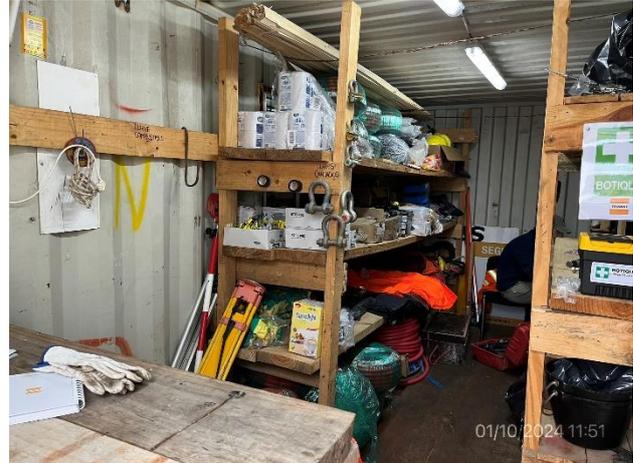
Foto 12.1-14, P03. Campamento principal. Pañol en buenas condiciones de orden y limpieza.

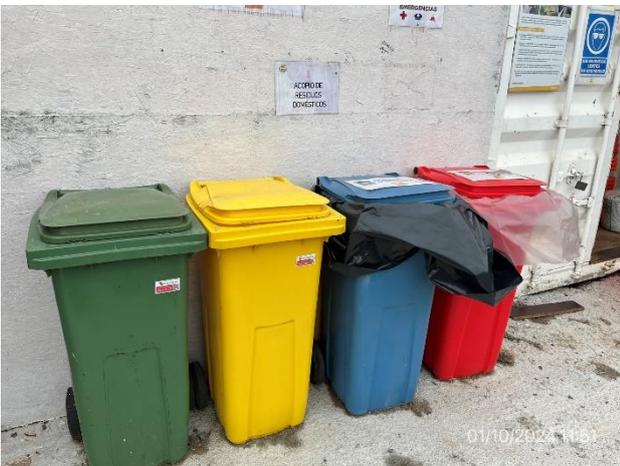
Foto 12.1-15, P03. Campamento principal. Infraestructura acorde al PGA para acopio temporal de residuos.

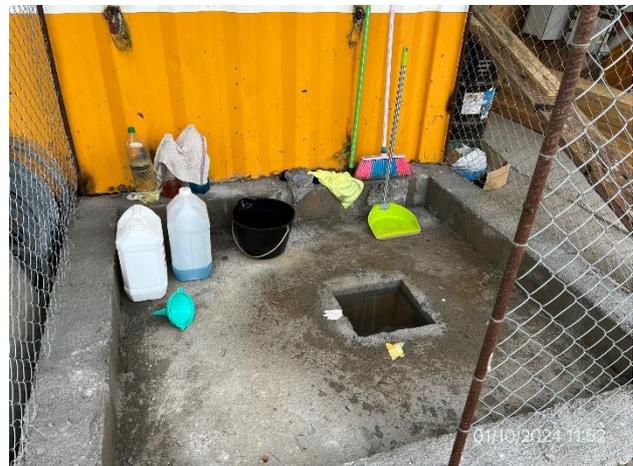
Foto 12.1-16, P03. Campamento principal. Recinto envallado y techado para acopio de hidrocarburos

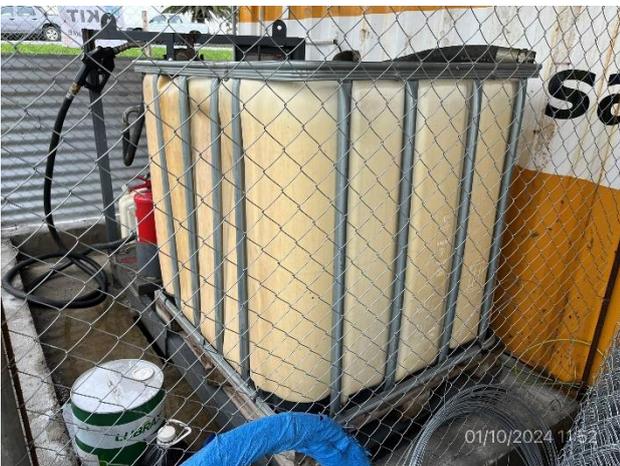
Foto 12.1-17, P03. Campamento principal. Recinto envallado y techado para alojar surtidor de combustible.

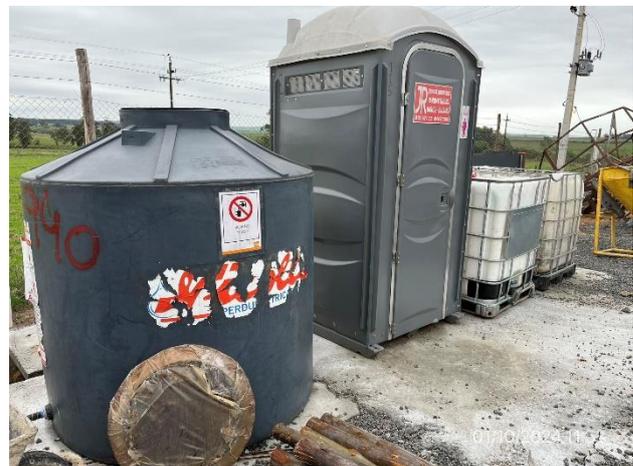
Foto 12.1-18, P03. Campamento principal. Tanque de agua no potable.

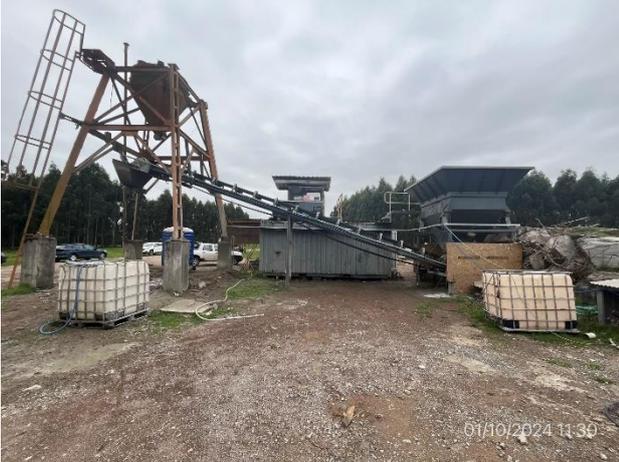
Ref.	Descripción	Requisito
02	No hay evidencia de que la Planta de Hormigón cuente con aprobación de DNV – MTOP para su ubicación en el predio de la cementera CIMSA, Padrón N° 10301 de la 4ª. SC de Treinta y Tres.	6.3 MAV 2015.
Tipo de NC: 2		Código del hallazgo: PF - 9
Evidencia: Ausencia de documentación

Foto 12.2-1, P04. Planta de hormigón. Padrón N° 10301 de la 4ª. SC de Treinta y Tres, planta industrial de CIMSA.

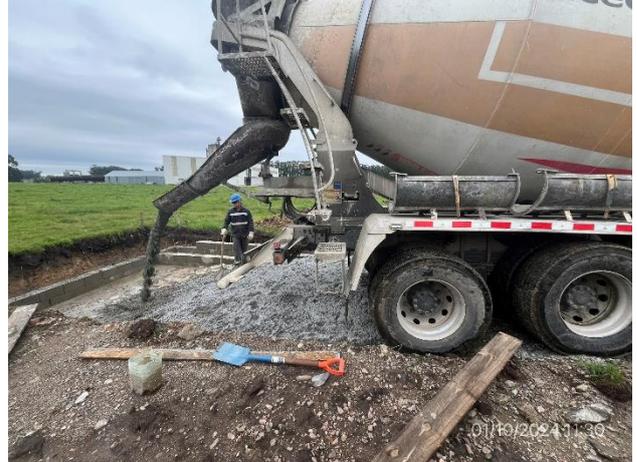
Foto 12.2-2, P04. Pileta de lavado de camiones mixer en construcción.

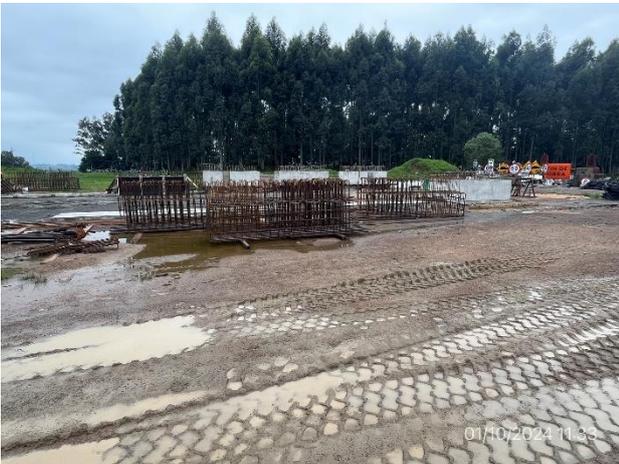
Foto 12.2-3, P04. Explanada para acopio de armaduras

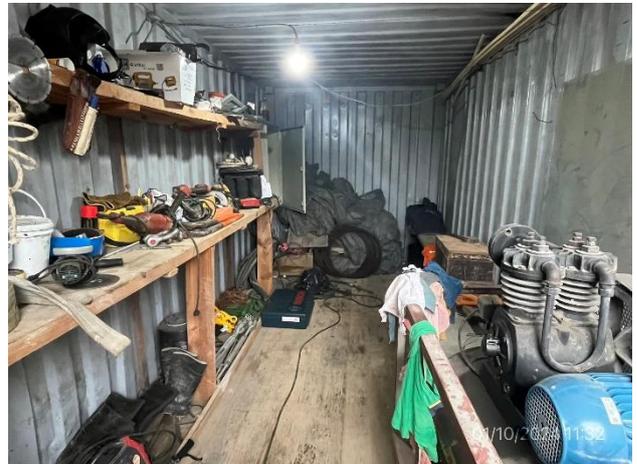
Foto 12.2-4, P04. Pañol en buenas condiciones de orden y limpieza.

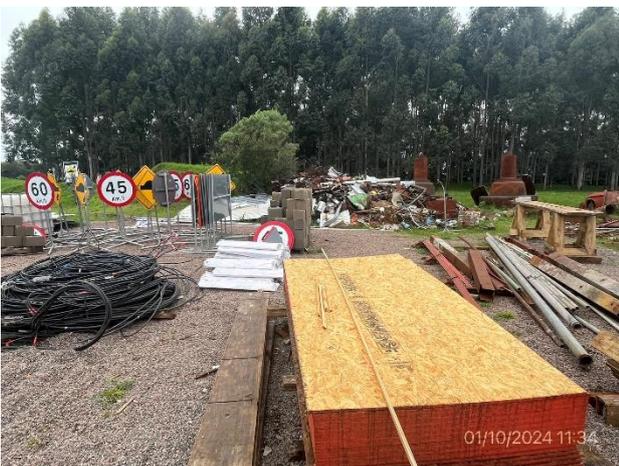
En ese predio se comprobó que no había una demarcación física que separase claramente la zona de uso de SACEEM con la zona de depósito del propietario del predio. Asimismo, la infraestructura para la gestión de residuos estaba incompleta. Ambos aspectos fueron resueltos por la empresa con posterioridad a la auditoría.

Foto 12.2-5, P04. Explanada de acopio de materiales. No hay separación física con elementos preexistentes propiedad del dueño del predio CIMSA.

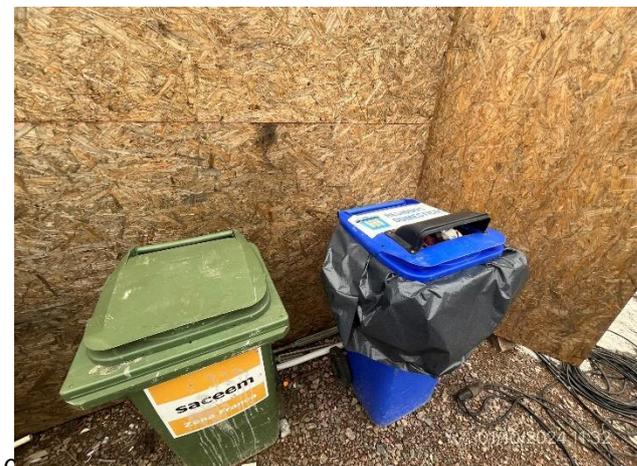
Foto 12.2-6, P04. Infraestructura para el acopio de residuos incompleta. Corregido el 07/10/2024.
