# INFORME DE AUDITORIA AMBIENTAL

<b><u>Obra</u></b>	M/80 - Contrato Básico 12/11/2021 "Mantenimiento por niveles de servicio de Ruta 8, tramo 310K000 – Aceguá"
<b><u>Empresa constructora:</u></b>	Consortio Molinsur - Grinor
<b><u>Fecha auditoria:</u></b>	01/10/2024
<b><u>Fecha informe:</u></b>	04/10/2024
<b><u>Tipo de auditoría</u></b>	Seguimiento

**Mantenimiento por Niveles de Servicio de Ruta 8, tramo 310K000 - Aceguá**

Fecha Informe: 04/10/2024

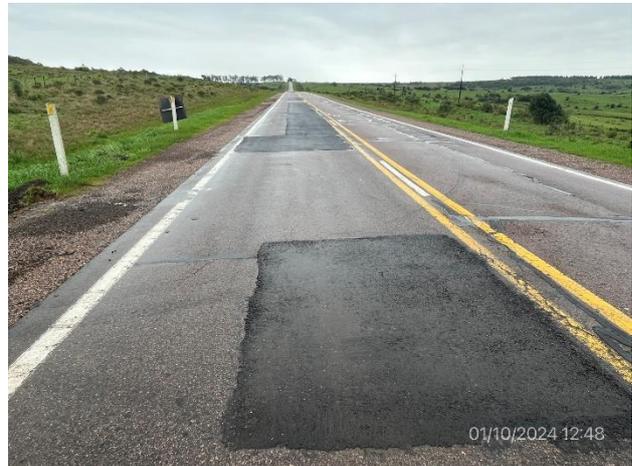
Desde el punto de vista de usuario de la red vial, el tramo en mantenimiento tiene buenas condiciones de rodadura, aunque la señalización horizontal en algunos tramos donde se ejecutaron tareas de bacheo resultó afectada - Foto 12.1-2.

Foto 12.1-2 Obras obligatorias de bacheo ejecutadas en Ruta 8, senda a (-). Señalización horizontal afectada.

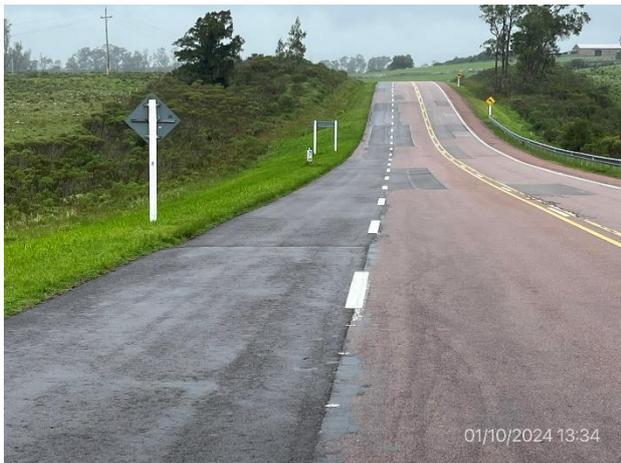
Foto 12.1-3 Obras obligatorias de bacheo ejecutadas en Ruta 8, senda a (-).

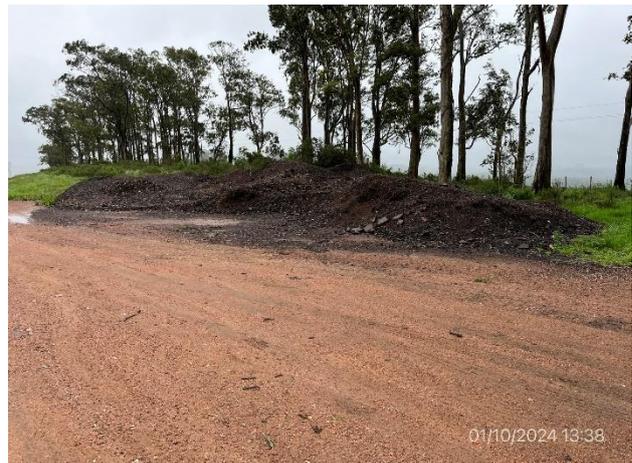
Foto 12.1-4. Faja pública de Ruta 8 con acopio de RAP.

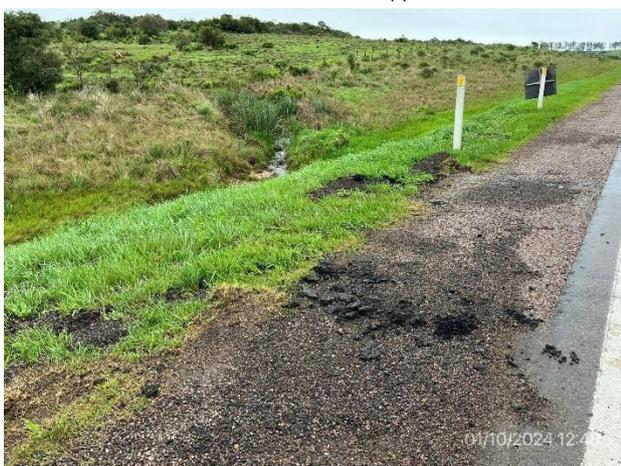
También se pudo comprobar que próximo a la alcantarilla de Ruta 8 progresiva 321K300 – P04, había restos de mezcla asfáltica dispersos con riesgo de ser arrastrados hacia el curso de agua. Se retoma este comentario en el apartado 0.

Ref.	Descripción	Requisito
02	En la alcantarilla ubicada en Ruta 8 progresiva 321K300, al momento de la auditoría había restos de mezcla asfáltica ubicados en un sector con pendiente hacia el curso de agua.	Apartado 4.3.3 del PGA
<b>Evidencia:</b> Foto 12.1-5		Código del hallazgo: RS – 4

Foto 12.1-5, P04. Alcantarilla. Ruta 8 progresiva 321K300. Restos de RAP dispersos próximo al curso.

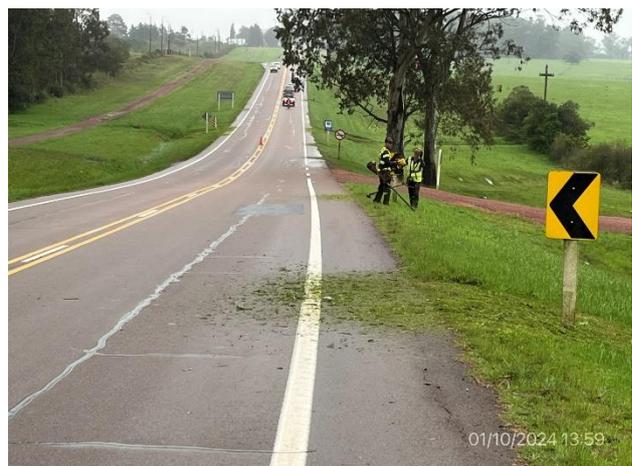
Foto 12.1-6, P05. Frente de obras, mantenimiento de áreas verdes en ejecución. Ruta 8 progresiva 389K800.

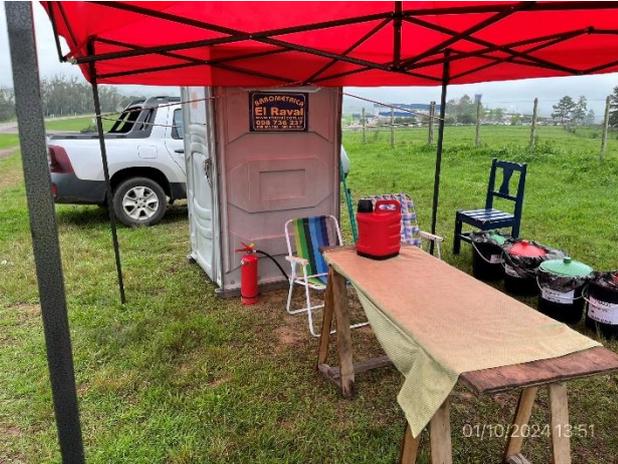
Foto 12.2-1. P05, campamento provisorio del mantenimiento de áreas verdes. Ruta 8 progresiva 389K800.

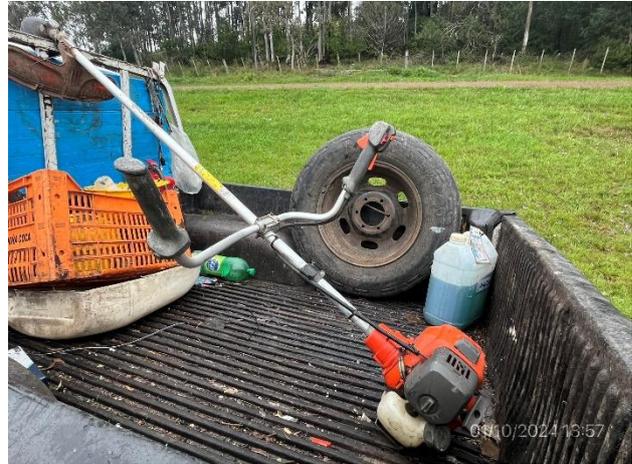
Respecto de las tareas asignadas a la subcontratista Workvial SA, durante la auditoría no se observó que estuvieran presentes las bandejas estancas previstas en el PGA para la realización de forma segura de las maniobras de abastecimiento de combustible a la maquinaria liviana, tales como bordeadoras y desmalezadoras - Foto 12.2-2. Durante el transcurso de la auditoría, la empresa remitió evidencias de haber corregido ese hallazgo - Foto 12.3-1.

Foto 12.2-2. P05, vehículo de apoyo del mantenimiento de áreas verdes. Combustible en bidón sin bandejas.

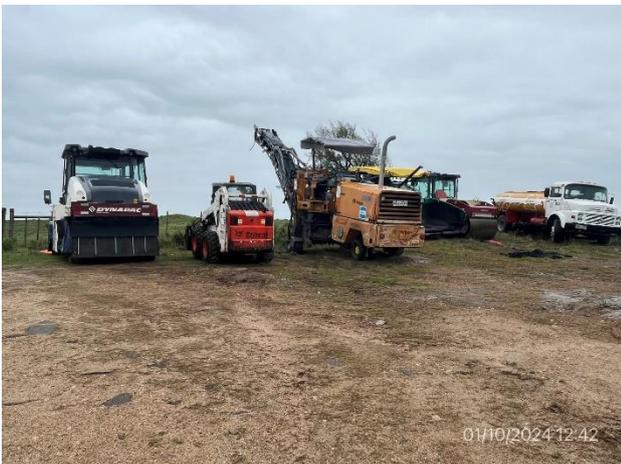
Para las obras de mantenimiento vial, la empresa Grinor instaló en la faja pública a (-) de la progresiva 320K000 un campamento móvil, donde se encontraron varios equipos estacionados. En ese lugar, se pudo comprobar que no estaba presente la infraestructura prevista para una gestión de residuos apegada al PGA de la obra. Se comprobó asimismo que sobre el suelo desnudo de la zona había restos de mezcla asfáltica, así como derrames de hidrocarburos sin retirar. Se retoma este comentario en el apartado 7.2.

Foto 12.2-3, P03. Frente de obras de bacheo y campamento provisorio. Faja pública de Ruta 8, progresiva 320K000 a (-).

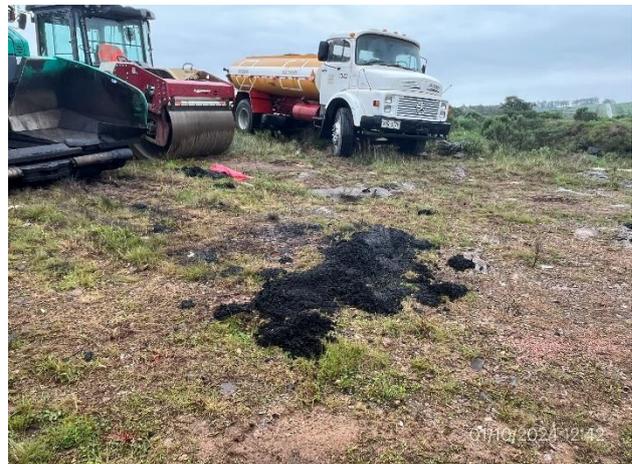
Ref.	Descripción	Requisito
01	En el campamento móvil del frente de obras de bacheo – P03, al momento de la auditoría no estaba presente la infraestructura prevista para una gestión de residuos apegada al PGA. En ese punto, se encontraron residuos de mezcla asfáltica y derrames de emulsión sobre el suelo desnudo, sin estar temporalmente acopiados como residuos contaminantes, según lo previsto en el PGA.	Apartado 6.2 del MAV 2015.
Tipo de NC: 2		Código del hallazgo: RS – 4, RS-6.
<b>Evidencia.</b> Foto 12.2-4, Foto 12.2-5, Foto 12.2-6.

Foto 12.2-4, P03. Restos de asfalto volcados sobre suelo desnudo. No hay tarrinas de residuos.

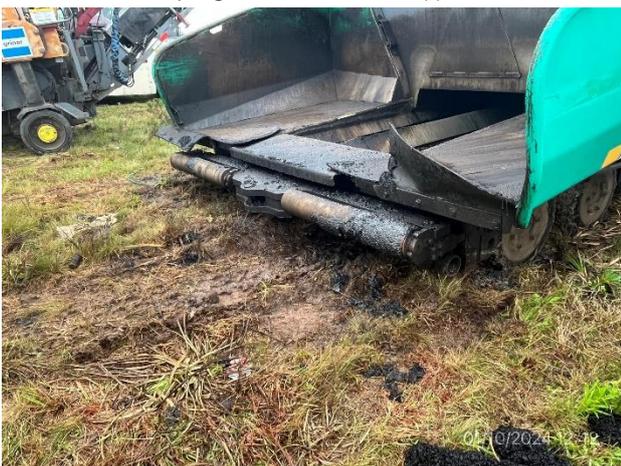
Foto 12.2-5, P03. Restos oleosos sobre suelo desnudo, sin disposición final.

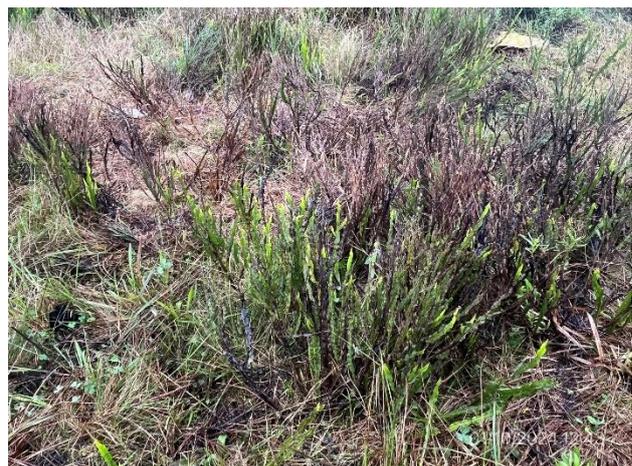
Foto 12.2-6, P03. Restos oleosos sobre especies vegetales en faja de ruta.
