# INFORME DE AUDITORIA AMBIENTAL

M/83 – Ampliación de Contrato 06/11/2023.  
“Rehabilitación en mezcla asfáltica de Ruta 7,  
tramo 282K000 (Santa Clara) – 292K500 (Ruta  
38)”

Meliter SA

14/10/2024

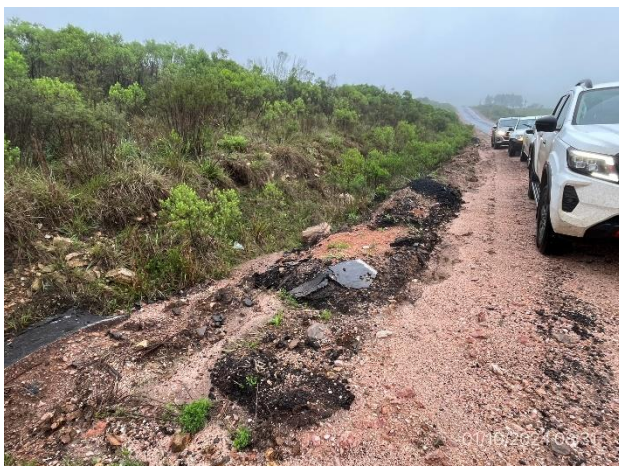
Asimismo, en la progresiva 290K500 a (+) – P07, había un residuo de mezcla asfáltica solidificada volcado sobre la faja pública sin remover. Se retoma este comentario en el apartado 0.

Ref.	Descripción	Requisito
04	En la progresiva 290K500 a (+) – P07, hay un residuo de mezcla asfáltica solidificada volcado sobre la faja pública sin remover	Apartado 3.12 del PGA.
<b>Evidencia:</b> Foto 12.1-5		Código del hallazgo: RS – 4

Foto 12.1-5, P07. Ruta 7 progresiva 290K500 a (+), ROCs de mezcla asfáltica dispersos.

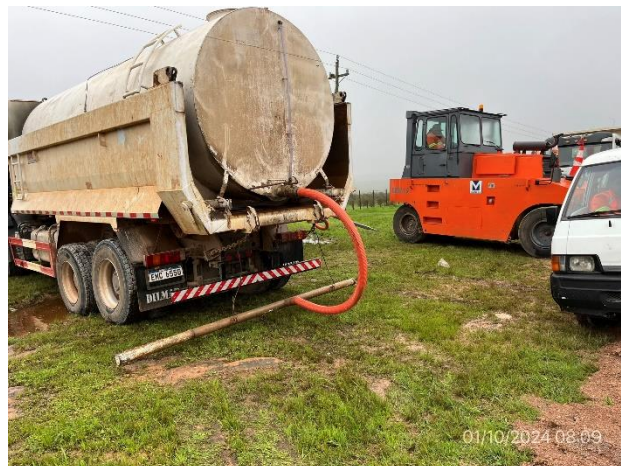
En ese punto, se comprobó que no estaba presente la infraestructura prevista para realizar la gestión de residuos ni la atención de contingencias previstas en el PGA. Se comprobó la presencia

Ref.	Descripción	Requisito
03	En el campamento móvil de Ruta 7 progresiva 285K700 a (+), hay residuos oleosos sobre el suelo vegetal que no fueron removidos ni correctamente acopiados como residuos contaminantes. Asimismo, ese campamento no cuenta con infraestructura (tarrinas) para acopio temporal de residuos segregados por corriente de generación.	Apartado 6.2 del MAV 2015.
Tipo de NC: 2		Código del hallazgo:
<b>Evidencia:</b> Foto 12.2-2, Foto 12.2-3, Foto 12.2-4		RS – 4, RS – 6.

Foto 12.2-2. P06. No hay infraestructura para acopio temporal de residuos.

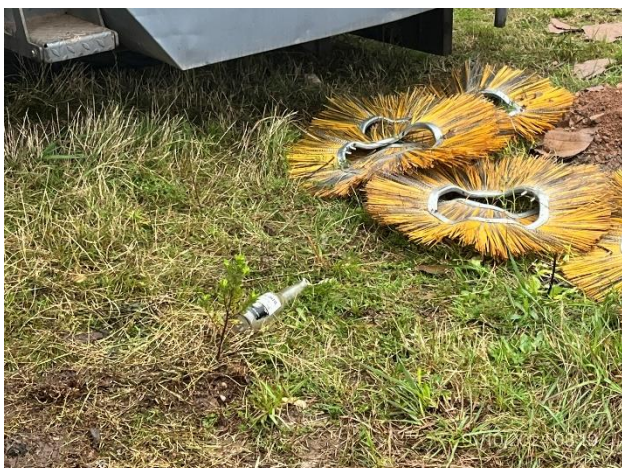
Foto 12.2-3, P06. Residuos dispersos.

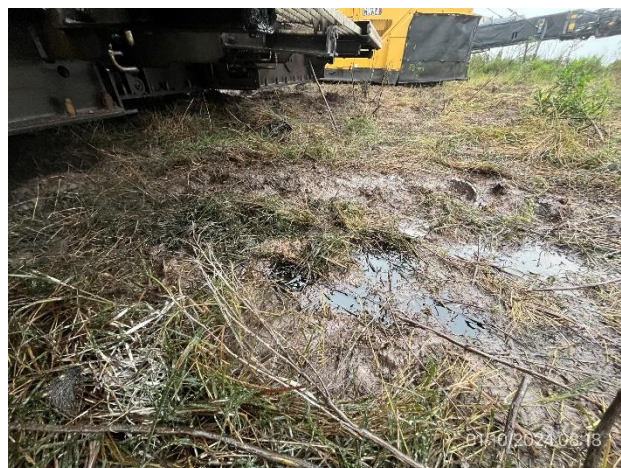
de residuos dispersos, y de restos oleosos vertidos sobre el suelo natural. Se retoma este comentario en el apartado 7.2.

Foto 12.2-4, P06. Restos oleosos volcados sobre suelo desnudo que no fue tratado como residuo contaminado.

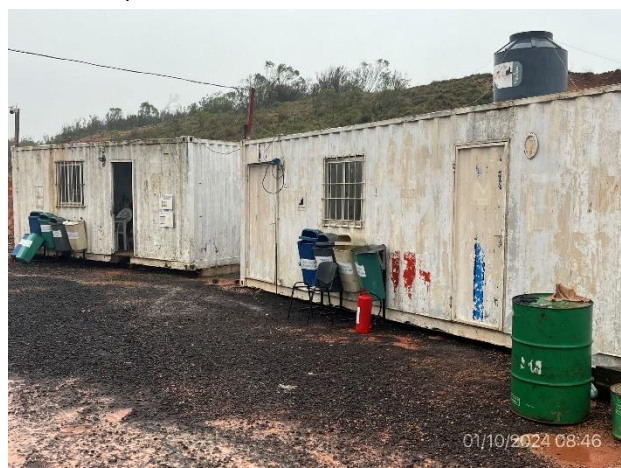
Foto 12.2-6, P03. Estación correcta para acopio temporal de residuos segregados por corriente.

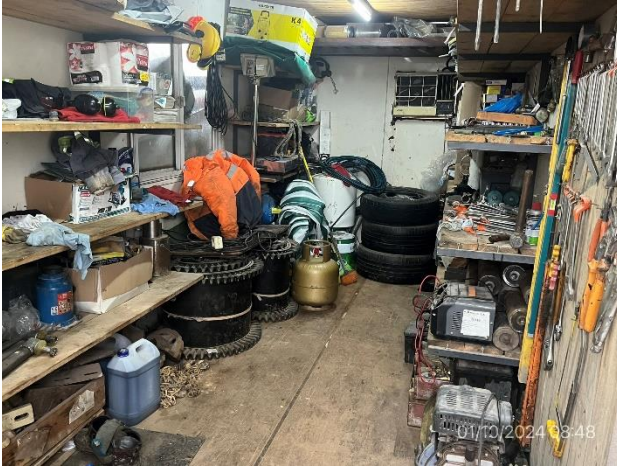
Foto 12.2-7, P03. Pañol cerrado, buenas condiciones de orden y limpieza.

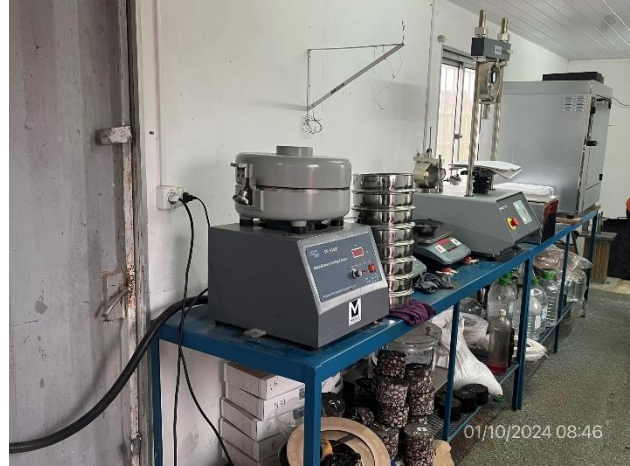
Foto 12.2-8, P03. Laboratorio de suelos y asfaltos, buenas condiciones de orden y limpieza.

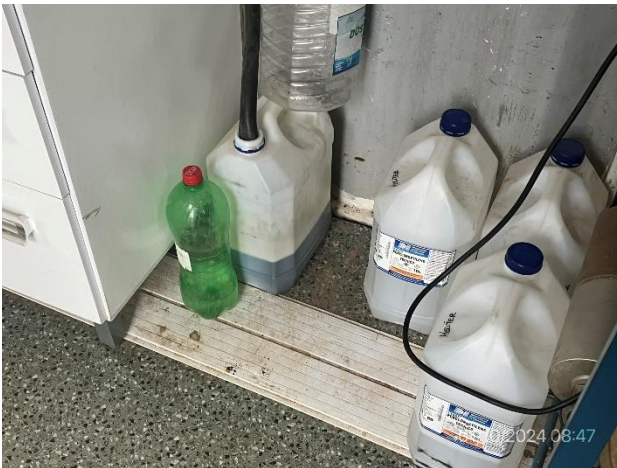
Ref.	Descripción	Requisito
02	En el laboratorio de suelos y asfaltos ubicados en el obrador – P03, la extracción de asfalto se realiza por medio de percloroetileno, sin el apoyo de elementos (bandejas u otros) para prevención de derrames.	Apartado 6.2 del MAV 2015.
Tipo de NC: 2		Código del hallazgo:
<b>Evidencia:</b> Foto 12.2-9		PEL – 4.

Foto 12.2-9, P03. Laboratorio de asfaltos. Extracción de asfalto por medio de percloroetileno, sin apoyo de elementos de contención de eventuales derrames.

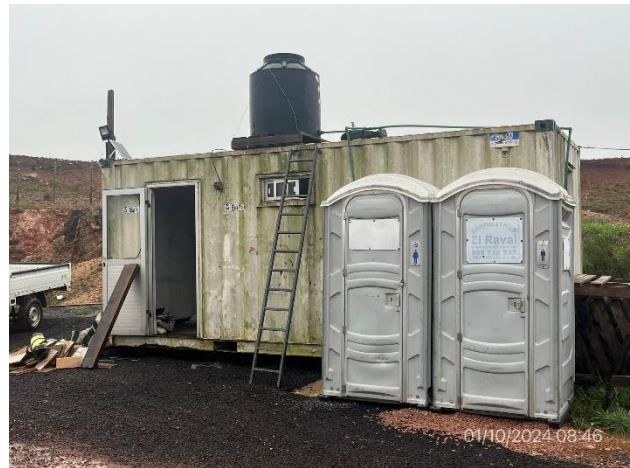
Foto 12.2-10, P03. Baños químicos. Reservorio de agua no potable proveniente de fuente de libre disponibilidad en tajamar natural en cantera.

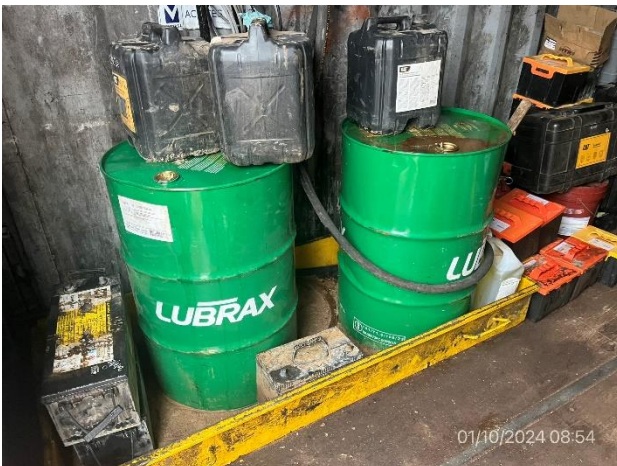
Foto 12.2-11, P03. Local cerrado para acopio de lubricantes con envallado correcto.

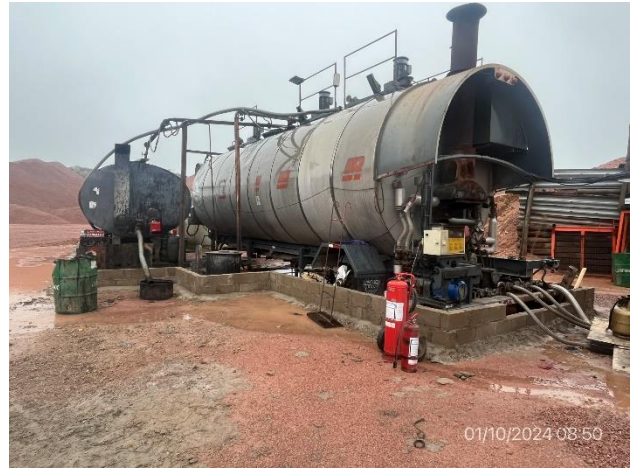
Ref.	Descripción	Requisito
06	Los envallados perimetrales construidos por Meliter SA en torno a la cisterna fija y las cisternas móviles de emulsión no alcanzan a cubrir el 110% del volumen almacenado.	Apartado 2.9 del PGA
<b>Evidencia:</b> Foto 12.2-14, Foto 12.2-15		Código del hallazgo: PEL – 4

Foto 12.2-14, P03. Planta asfáltica, el envallado perimetral no contiene el 110% de un posible eventual derrame.

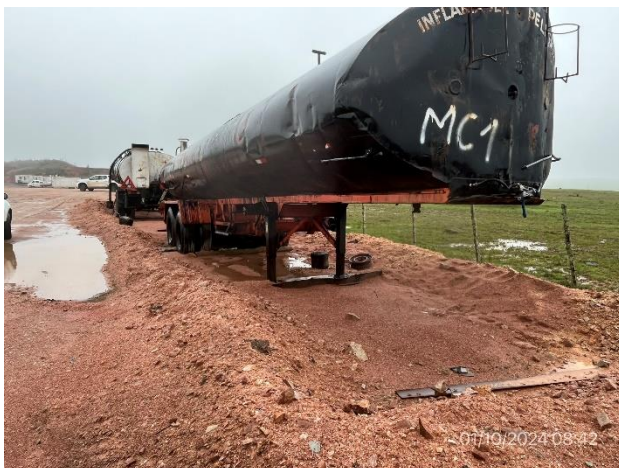
Foto 12.2-15, P03. Cisternas de emulsión, el envallado perimetral no contiene el 110% de un posible eventual derrame.

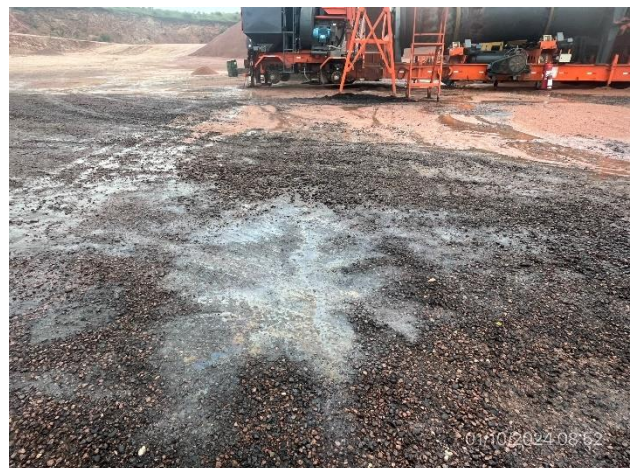
Ref.	Descripción	Requisito
05	En la explanada granular del obrador hay derrames oleosos que al momento de la auditoría no habían sido removidos y dispuestos temporalmente como residuos contaminados	Apartado 3.12 del PGA.
<b>Evidencia:</b> Foto 12.2-16		Código del hallazgo: RS – 4

Foto 12.2-16, P03. Restos oleosos sobre suelo granular, aún no fue removido ni dispuesto como residuo contaminado.

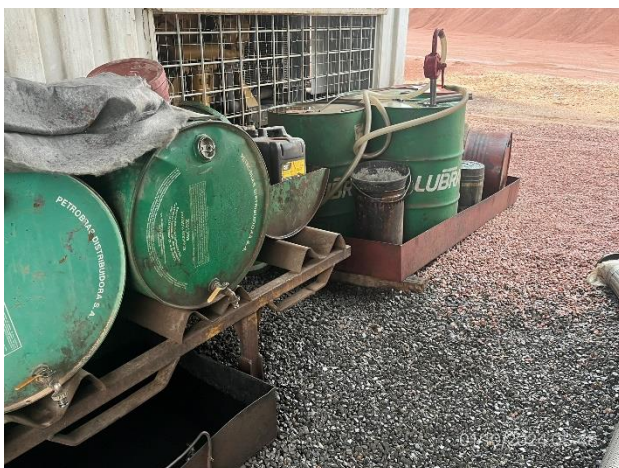
Foto 12.2-17, P03. Generador eléctrico, tarrinas de lubricantes bajo techo y sobre bandejas.
