INFORME DE AUDITORIA AMBIENTAL

“Rehabilitación y Mantenimiento por niveles de servicio de Ruta 3, tramo Río San José (Km95) - Arroyo Grande (Km243)”

Empresa constructora: Serviam SA

Fecha auditoría: 02/10/2024

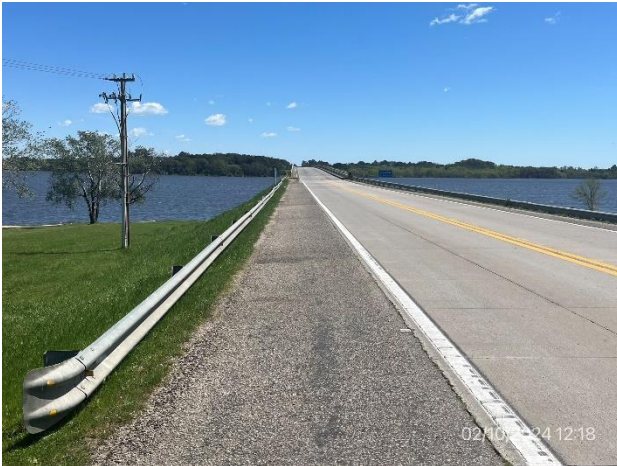
Foto 12.1-1 P02. Fin del tramo. Ruta 3 progresiva 243K000, A° Grande.

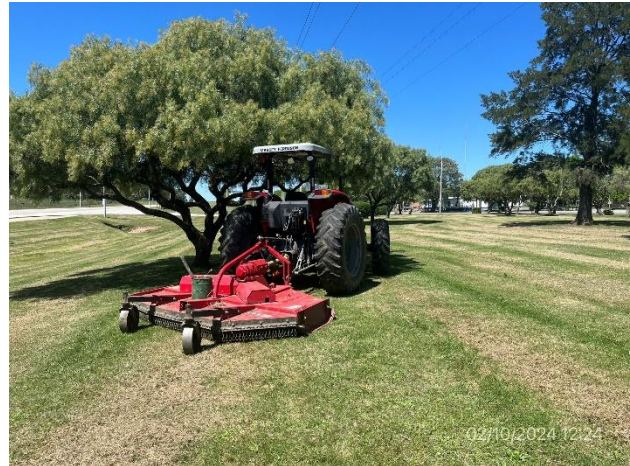
En progresiva 233K700 en ambas sendas a (+) y a (-) la empresa estaba realizando tareas de mantenimiento de áreas verdes. Para ello, tenía dos tractores y el apoyo de un camión – taller, con

Foto 12.1-2. P05. Frente de obras, mantenimiento de áreas verdes. Ruta 3, progresiva 233K700 a (+) y a (-).

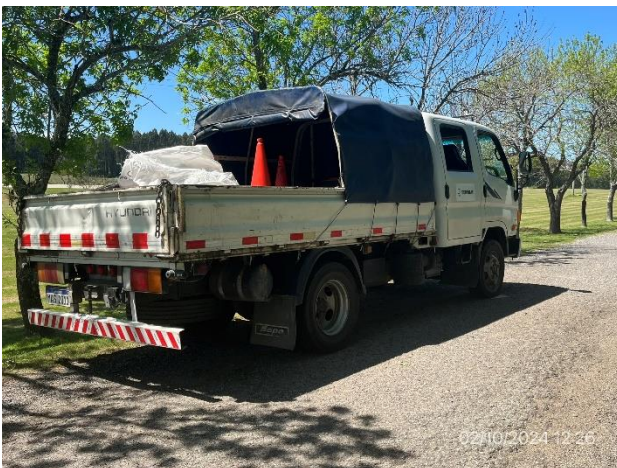
los elementos apropiados según lo indicado en el PGA del contrato para las operaciones de trasvase de combustible.

Foto 12.1-3. P05. Camión taller móvil, dotado de elementos adecuados para operación de hidrocarburos.

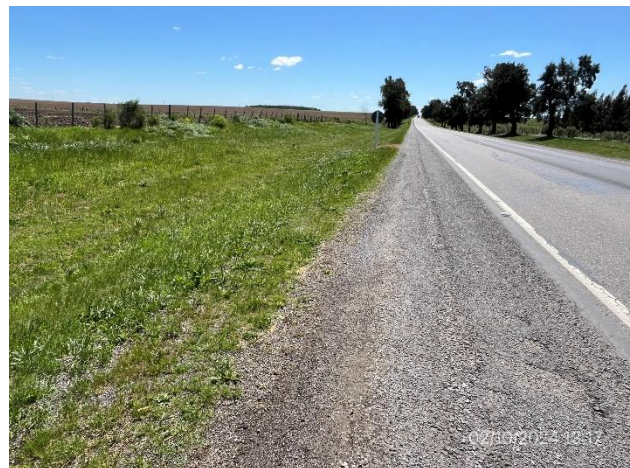
Foto 12.1-4. Ruta 3. Tramo de banquina con mantenimiento realizado.

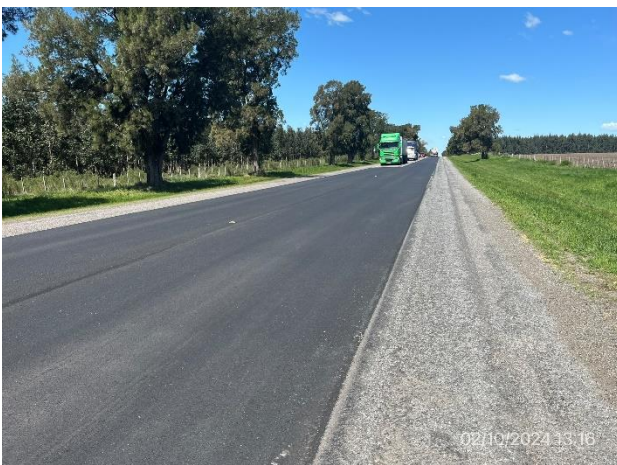
Para la ejecución de esa obra particular, DNV – MTOP autorizó con fecha 04/07/2023 a la empresa a que la faja pública del tramo sea utilizada para instalar campamentos móviles y acopios granulares. Posteriormente con fecha 15/03/2024, aprobó las condiciones de abandono. Asimismo, autorizó el 11/07/2023 a que los rellenos granulares sobrantes de la obra fueran depositados en los padrones N°227 y N°228, a solicitud expresa de su propietario según consta en nota del 21/06/2023. Desde el punto de vista del usuario de la red vial, el tramo en mantenimiento tiene buenas condiciones de rodadura, aunque la señalización horizontal en algunos tramos donde se ejecutaron tareas de bacheo resultó afectada - Foto 12.1-5.

Foto 12.1-5. Ruta 3, recapado terminado en tramos de calzada completa. Falta señalización horizontal.

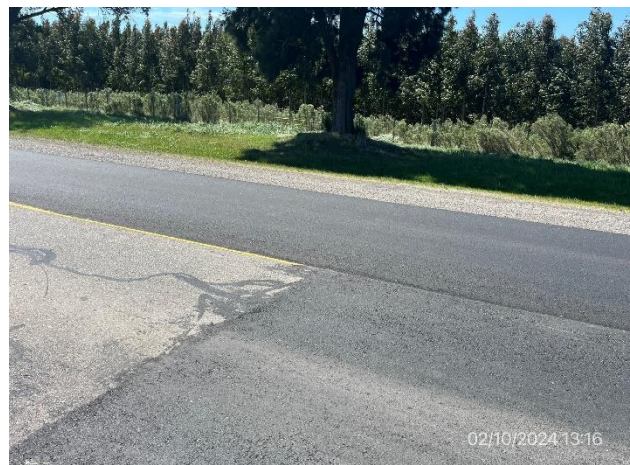
Foto 12.1-6. Ruta 3, recapado terminado senda a (+).

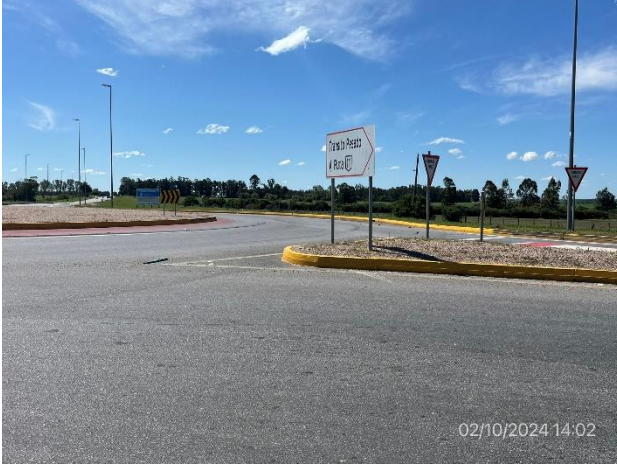
Foto 12.2-1. P06, Inicio de tramo, By Pass Carreta Quemada. Ruta 3 progresiva 96K900.

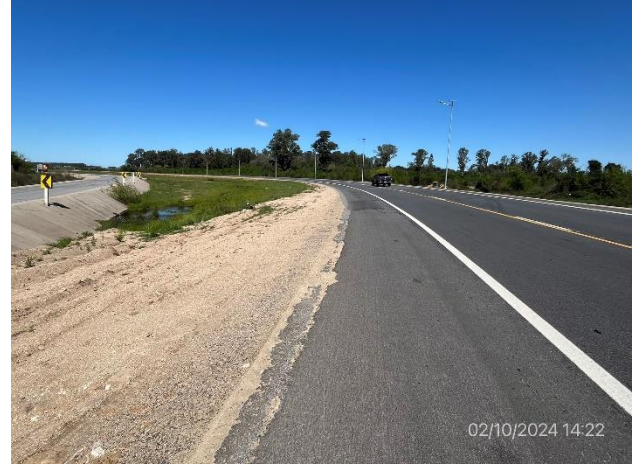
Foto 12.2-2. By Pass Carreta Quemada, ensanche de plataforma ejecutado.

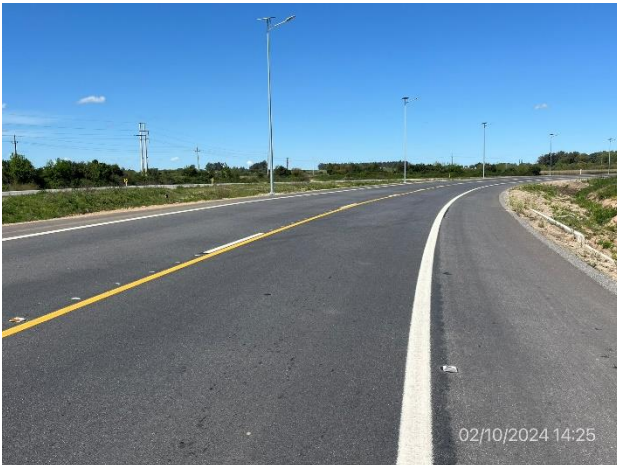
Foto 12.2-3. By Pass Carreta Quemada, ensanche de plataforma ejecutado.

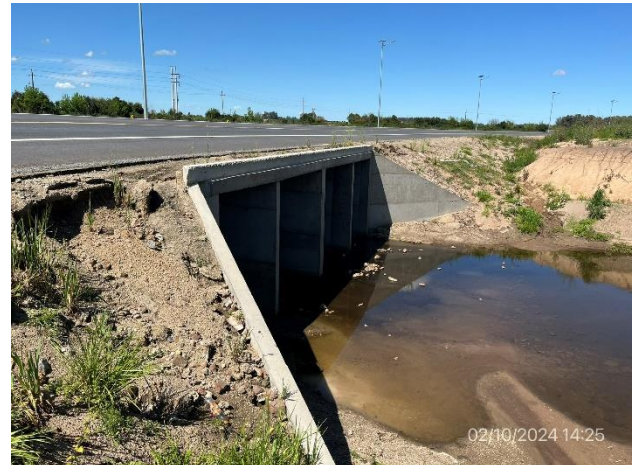
Por su parte, en el Cno. Carreta Quemada, se comprobó que las obras están terminadas. La empresa Serviam SA ejecutó tareas de mejora en ese tramo, al ampliar la banquina y construir una nueva alcantarilla que permite un mayor radio de giro planimétrico, contribuyendo a una mayor seguridad para el tránsito. En esa alcantarilla, se comprobó que los taludes próximos a los cabezales no tenían buena cobertura vegetal, favoreciendo la ocurrencia de erosiones. Se retoma este comentario en el apartado 7.3.

Ref.	Descripción	Requisito
01	En la alcantarilla del By-Pass Carreta Quemada – P08, el recargo granular en torno a sus cabezales carece de tapiz vegetal adecuado y está erosionado	Apartado 1 del PGA
Evidencia: Foto 12.2-4, Foto 12.2-5		Código del hallazgo: PF – 10

Foto 12.2-4. P08. By Pass Carreta Quemada, alcantarilla. Talud de acceso Oeste erosionado.

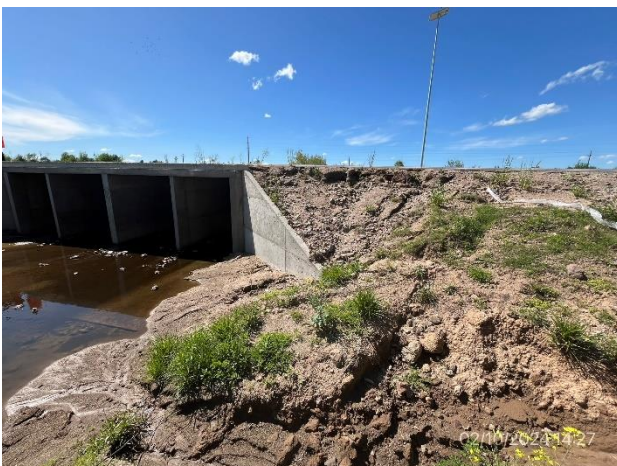
Foto 12.2-5. P08. By Pass Carreta Quemada, alcantarilla. Talud de acceso Este erosionado

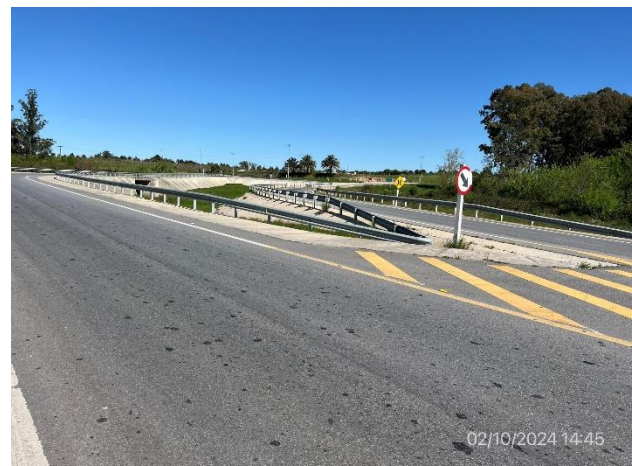
Foto 12.2-6. P07. Fin de tramo, By Pass Carreta Quemada. Empalme con Cno. El Éxodo.
