INFORME DE AUDITORIA AMBIENTAL DE CIERRE

C/134 – Contrato 14/10/2022.

“Rehabilitación de Ruta 6: Conectividad Norte – Sur a través del Puente km329. Tramo 1: Casa Sainz – Camino La Cuchilla”.

Fecha informe: 04/11/2024

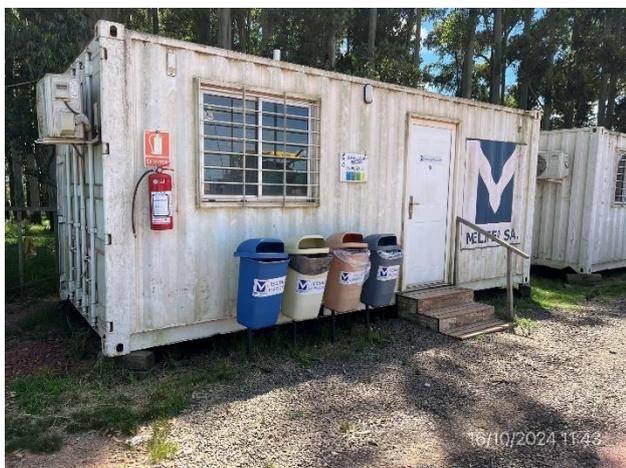
Foto 12.1-1, P03. Obrador y planta asfáltica de Meliter SA. Faja pública de Ruta 6 progresiva 274K400 a (+).

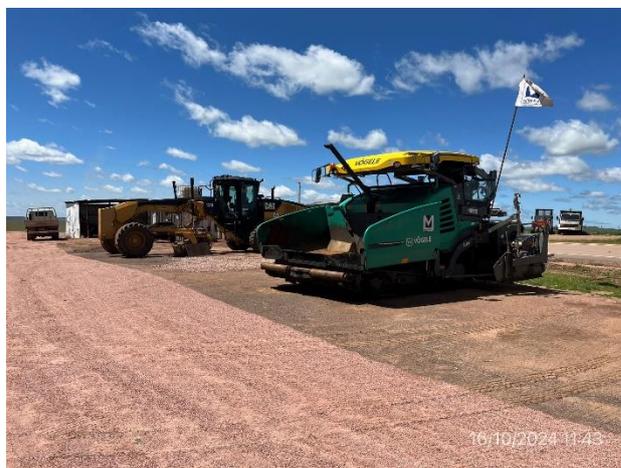
Foto 12.1-2, P03. Obrador, explanada de maniobras y en condiciones apropiadas de orden y limpieza.

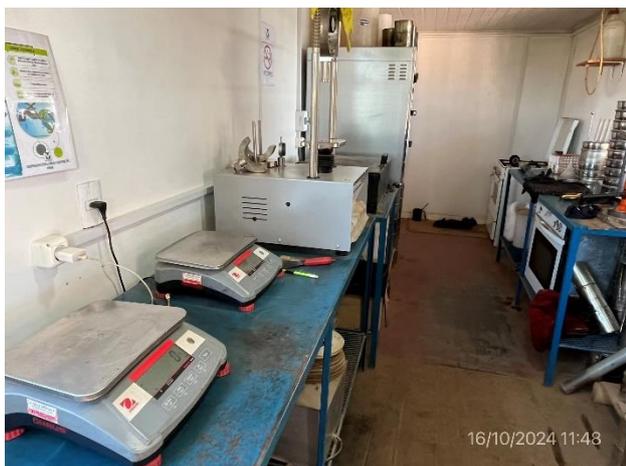
Foto 12.1-3, P03. Obrador, laboratorio de suelos en buenas condiciones de orden y limpieza.

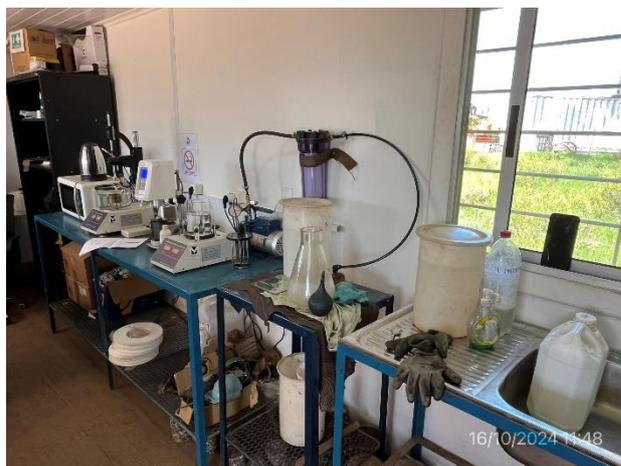
Foto 12.1-4, P03. Obrador, laboratorio de asfaltos en buenas condiciones de orden y limpieza.

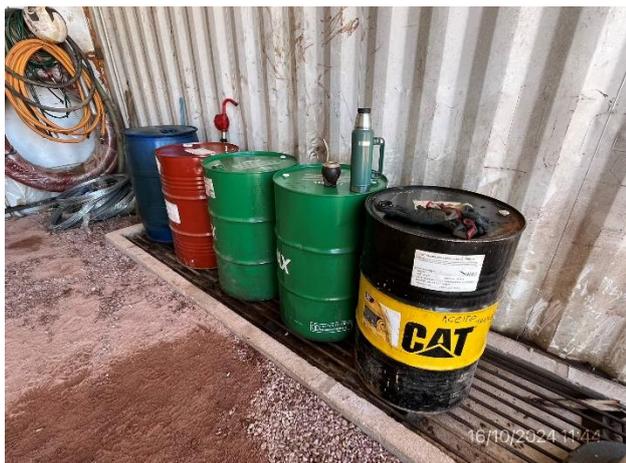
Ref.	Descripción	Requisito
01	Derrames de hidrocarburo en el obrador.	6.1 y 6.2 Decreto 010/2020, MAV 2015.
Situación actual: cumplido		
Evidencia: Foto 12.1-5

Foto 12.1-5, P03. Obrador. Acopio de lubricantes en local techado, envallado limpio, libre de residuos oleosos.

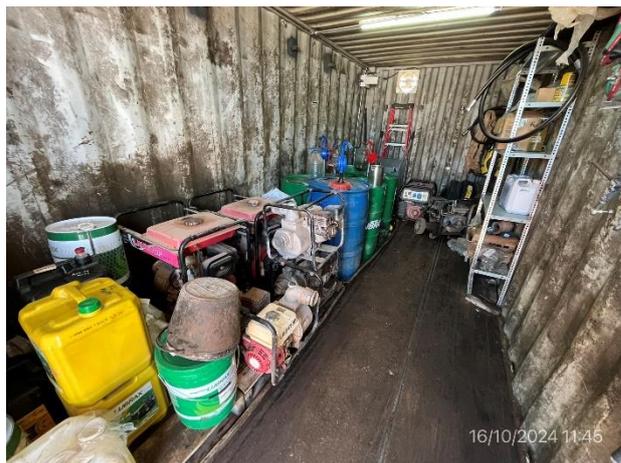
Foto 12.1-6, P03. Obrador. Acopio de lubricantes en uso en local techado.

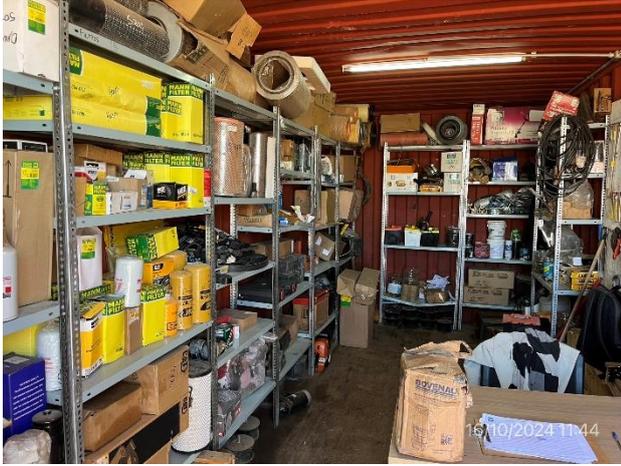
Foto 12.1-7, P03. Obrador, pañol cerrado. Buenas condiciones de orden y limpieza.

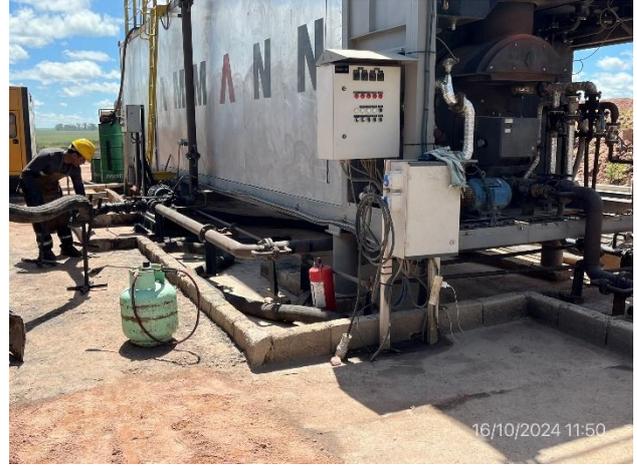
Al momento de la auditoría, la mezcla asfáltica requerida por el contrato fue totalmente ejecutada. Se encontró la planta asfáltica con actividad, al servicio de la ampliación del contrato C/134 del C^{no} La Balsa. Se pudo comprobar que cuenta con un envallado perimetral estanco en buenas condiciones al igual que su generador eléctrico.

Foto 12.1-8, P03. Planta asfáltica con envallado perimetral correcto.

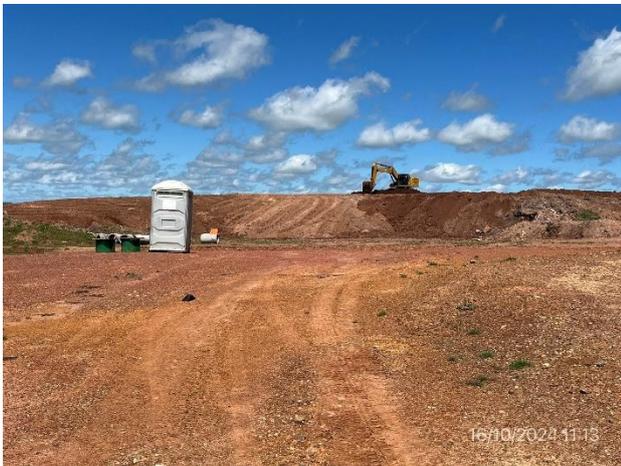
Foto 12.1-9, P05 Cantera de tosca. Padrón N°9626 de la 7a. S.C. de Durazno. Remediación ambiental en ejecución.

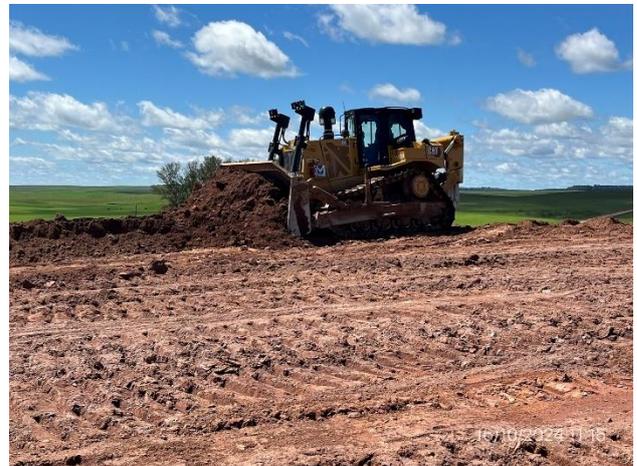
Foto 12.1-10, P05. Se están tendiendo los taludes en los frentes de ataque con material de destape.

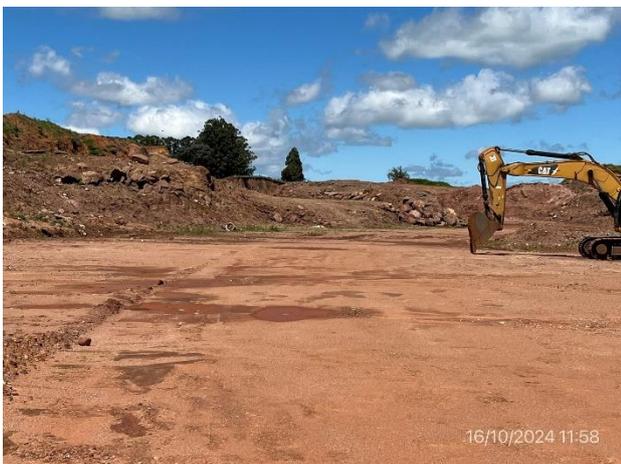
Respecto de la cantera P04 - padrones N°12888 y 12889, no hay evidencia de la presentación del cierre ante DINACEA una vez que expiró el plazo el 30/07/2024. Se retoma este comentario en el apartado 0.

Ref.	Descripción	Requisito
01	No hay evidencia de la presentación a DINACEA del cierre de la cantera de balasto y tosca. Padrones N°12888 y 12889 de la 13ª S.C. de Durazno, cuya AAO caducó el 30/07/2024.	Apartados 2g) y 4) de la RM 913/2023 de DINACEA del 28/09/2024.
Tipo de NC: 1		Código del hallazgo:
Evidencia: Ausencia de documentación.		CMP - 8.

Foto 12.1-11, P04. Cantera de balasto y tosca. Padrones N°12888 y 12889 de la 13a. S.C. de Durazno. Remediación ambiental en ejecución.

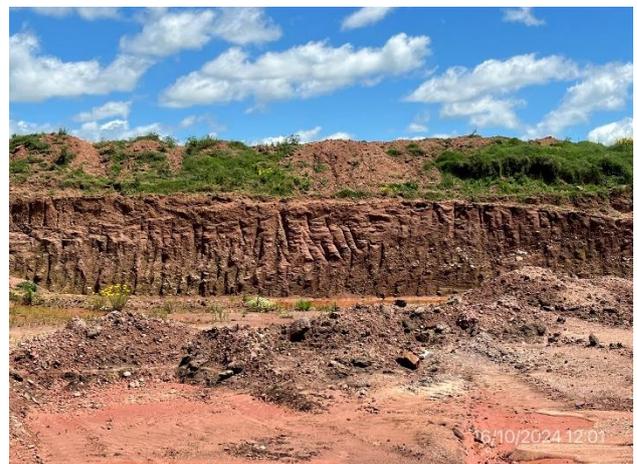
Foto 12.1-12, P04. Remediación ambiental en ejecución.

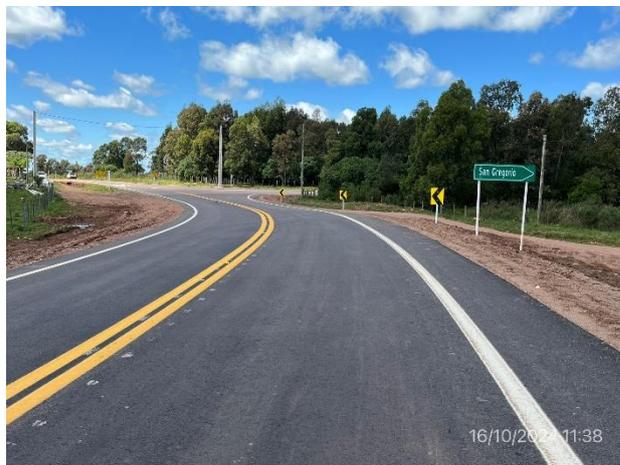
Foto 12.2-2, Ruta 6. Obras terminadas, carpeta asfáltica ejecutada.

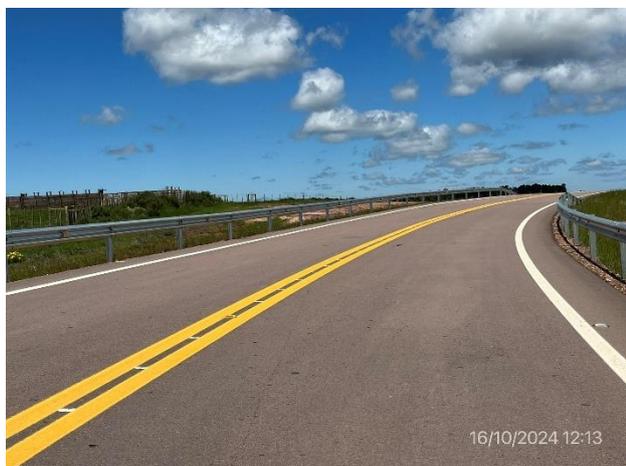
Foto 12.2-3 Ruta 6. Obras terminadas, señalización horizontal y defensas metálicas ejecutadas.

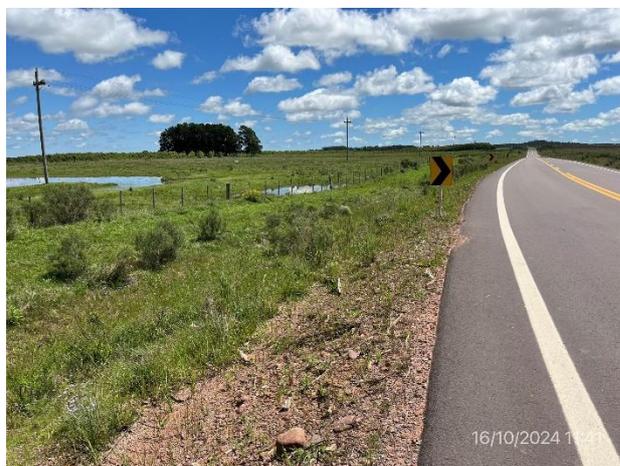
Foto 12.2-4, Ruta 6 a (+). Faja pública perfilada, en buenas condiciones de escurrimiento con empastado incipiente.

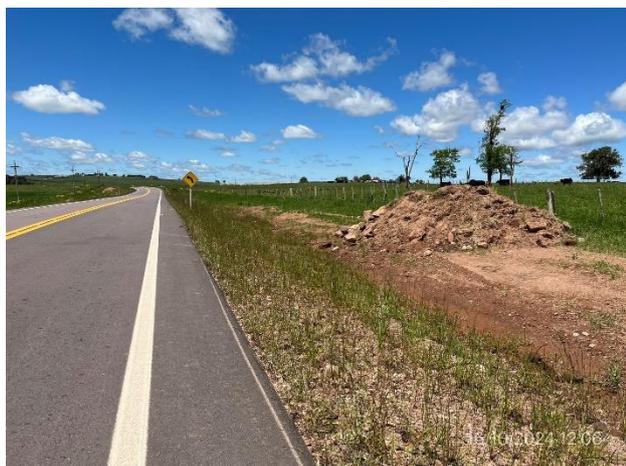
Ref.	Descripción	Requisito
04	Hay un acopio de material granular dispuesto en la faja pública de Ruta 6 progresiva 271K400 a (+) que aún no fue retirado.	Apartado 3.2 del PRA
Evidencia: Foto 12.2-5		Código del hallazgo: RS – 7.

Foto 12.2-5, P11. Ruta 6, progresiva 271K400 a (+). Acopio granular sin retirar, dispuesto en la faja pública.

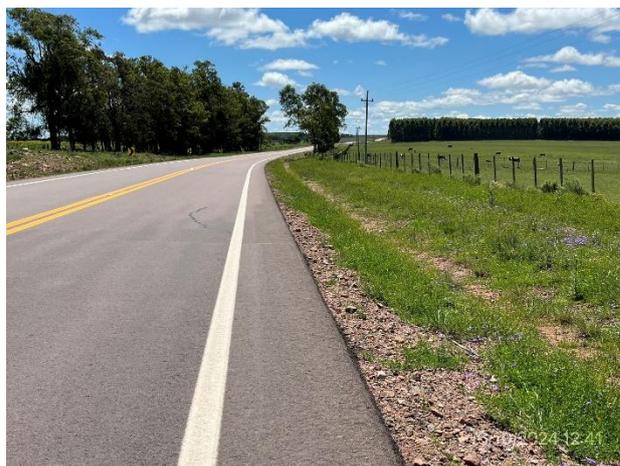
Foto 12.2-6, Ruta 6 a (-). Faja pública perfilada, en buenas condiciones de escurrimiento con empastado en crecimiento.

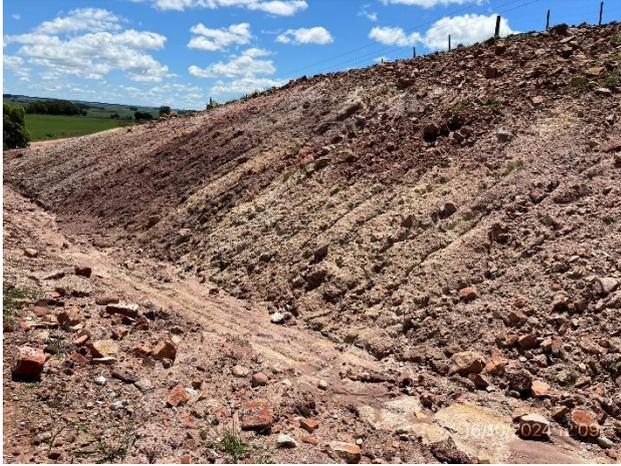
No obstante, en la zona próxima a la localidad de Cerrezuelo – P10, donde las condiciones obligaron a la ejecución de un importante desmonte, los taludes de la faja pública quedaron expuestos a la ocurrencia de erosiones, al estar en relleno granular sin cobertura vegetal. Asimismo, hay un acopio de material granular en la faja pública a ser retirado. Se retoman estos comentarios en el apartado 0.

Ref.	Descripción	Requisito
05	Restan por ejecutarse en las proximidades de la localidad de Cerrezuelo las tareas previstas en el PRA para la recuperación de la faja pública y la reconfiguración de la cobertura vegetal.	Apartado 3.2 del PRA
Evidencia: Foto 12.2-7, Foto 12.2-8		Código del hallazgo: PF – 10.

Foto 12.2-7, P10. Ruta 6 progresiva 268K500, Localidad de Cerrezuelo. Faltan tareas de remediación ambiental.

Se sugiere que la empresa intensifique las tareas de remediación ambiental en el tramo construido de Ruta 6, considerando que podrían requerir el uso intensivo de maquinaria y personal.

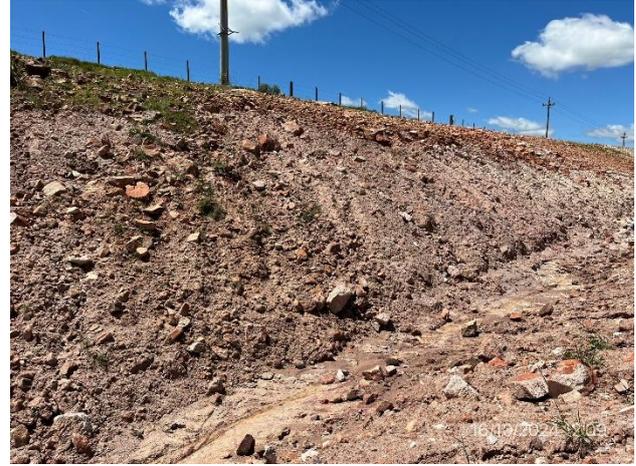
Foto 12.2-8, P10. Taludes empinados, sin cobertura vegetal y con erosión incipiente.

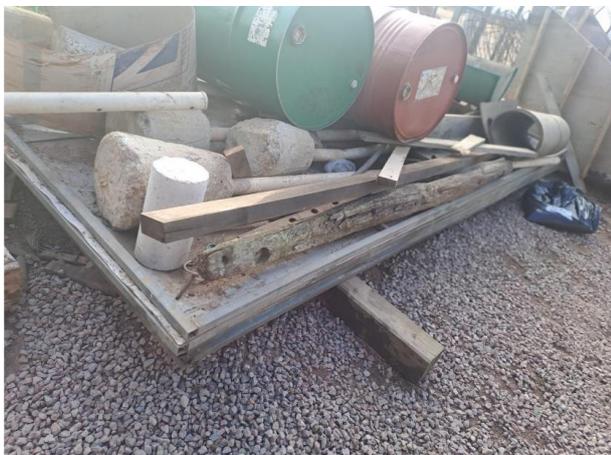
Ref.	Descripción	Requisito
02	Agua estancada en un recipiente en zona de acopios.	PGA Meliter S.A.
Situación actual: cumplido		
Evidencia: Foto 12.3-1

Foto 12.3-1, P03. Se procedió a retirar los recipientes que juntaban agua en el obrador.

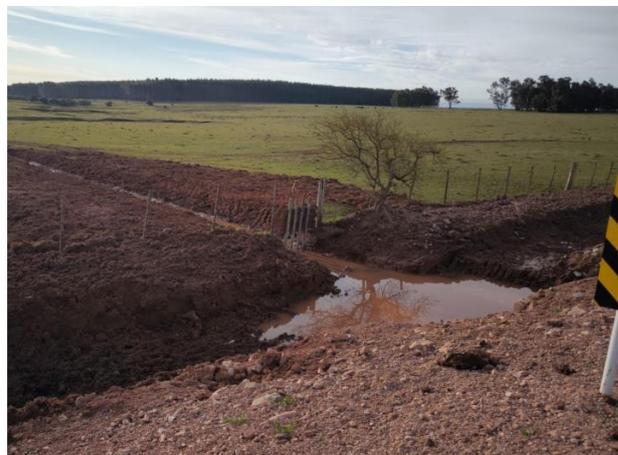
Ref.	Descripción	Requisito
04	Material dispuesto interfiriendo cauce de alcantarilla.	PGA Meliter S.A.
Situación actual: cumplido		
Evidencia: Foto 12.3-2

Foto 12.3-2. Se retiró el material granular que interfería con el escurrimiento del cauce de la alcantarilla.

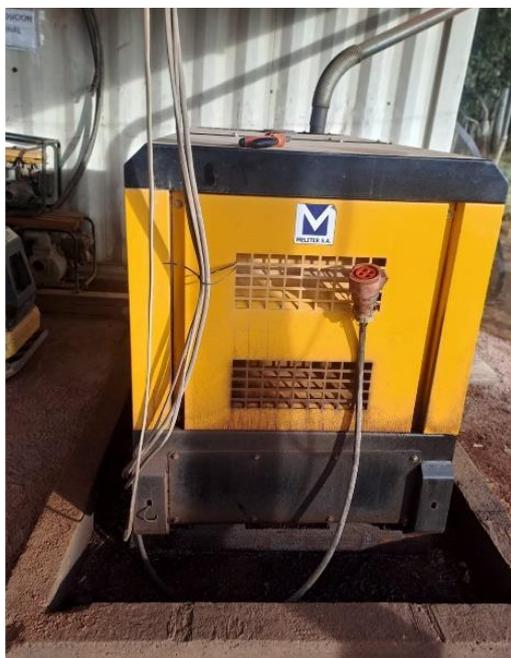
Ref.	Descripción	Requisito
03	Conector de equipo generador dentro del dique con fluidos de derrames	PGA Meliter S.A.
Situación actual: cumplido		
Evidencia: Foto 12.3-3

Foto 12.3-3, P03. Se retiró el cable conector de dentro de la bandeja y se colocó un gancho que evitará que se repita la situación.
