INFORME DE AUDITORIA AMBIENTAL

“Rehabilitación de Ruta 6: Conectividad Norte – Sur a través del Puente km329. Tramo 2: Camino La Cuchilla – Puente sobre el Río Negro”.

Fecha auditoria: 16/10/2024

Fecha informe: 04/11/2024

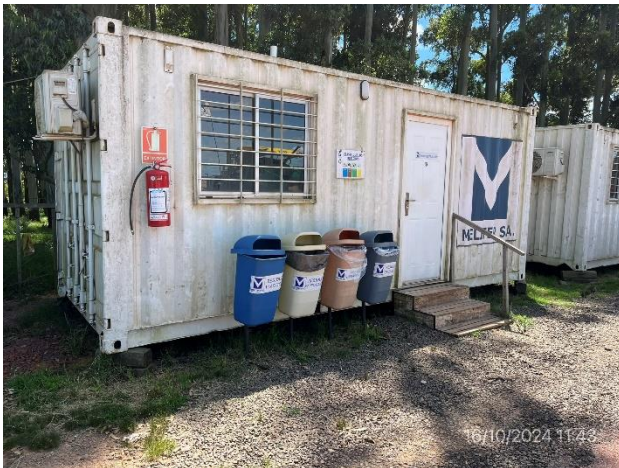
Foto 12.1-1, P03. Obrador y planta asfáltica de Meliter SA. Faja pública de Ruta 6 progresiva 274K400 a (+).

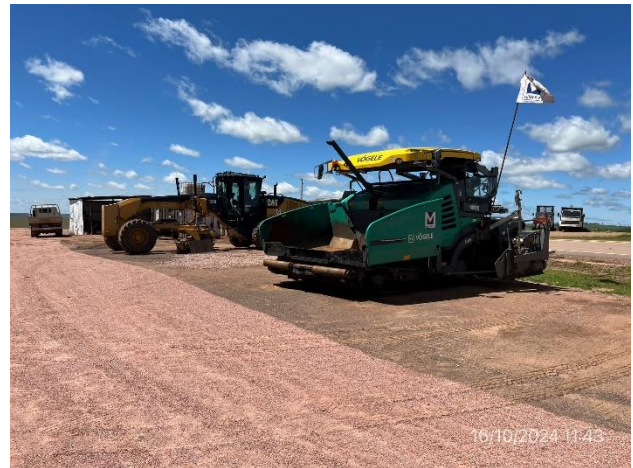
Foto 12.1-2, P03. Obrador, explanada de maniobras y en condiciones apropiadas de orden y limpieza.

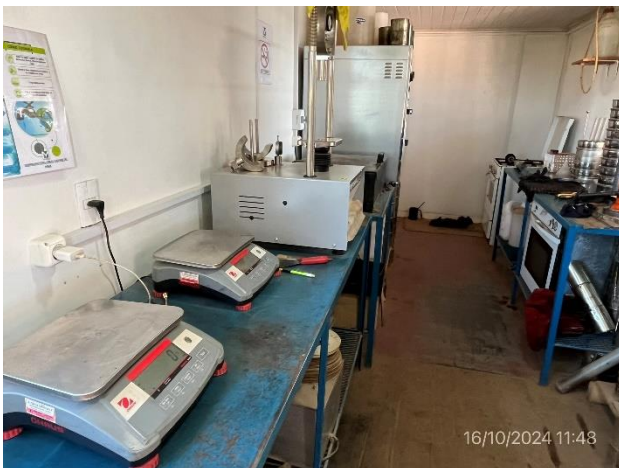
Foto 12.1-3, P03. Obrador, laboratorio de suelos en buenas condiciones de orden y limpieza.

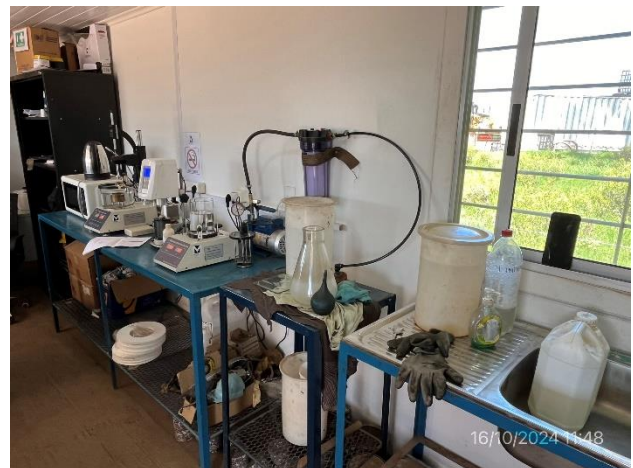
Foto 12.1-4, P03. Obrador, laboratorio de asfaltos en buenas condiciones de orden y limpieza.

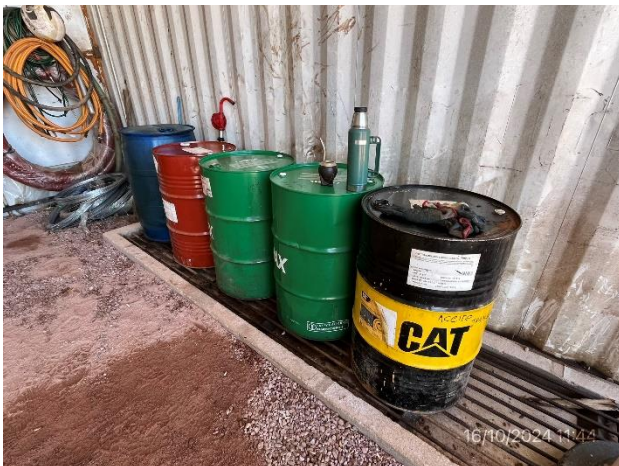
Ref.	Descripción	Requisito
01	Derrames de hidrocarburo en el obrador.	6.1 y 6.2 Decreto 010/2020, MAV 2015.
Situación actual: cumplido		
Evidencia: Foto 12.1-5

Foto 12.1-5, P03. Obrador. Acopio de lubricantes en local techado, envallado limpio, libre de residuos oleosos.

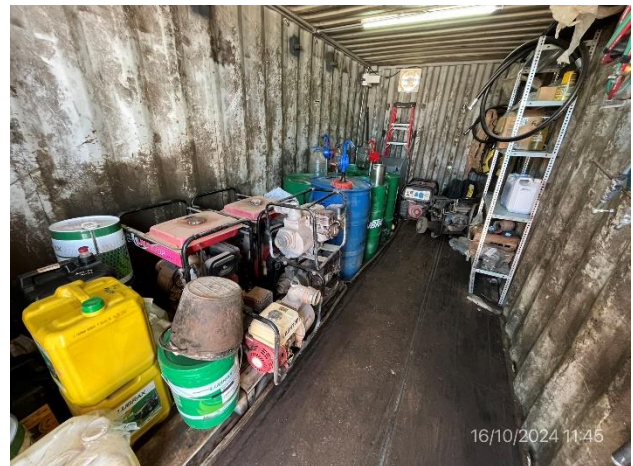
Foto 12.1-6, P03. Obrador. Acopio de lubricantes en uso en local techado.

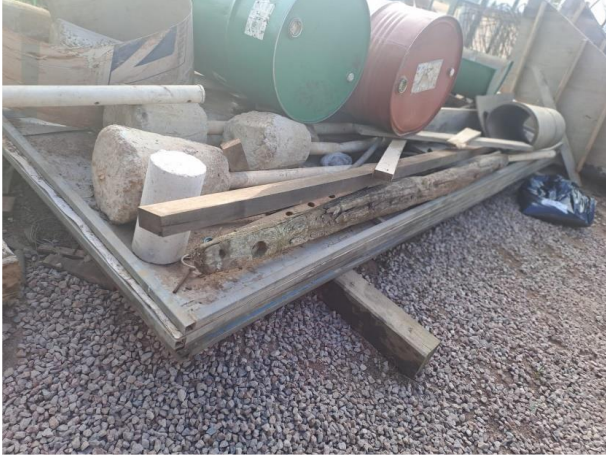
Ref.	Descripción	Requisito
02	Agua estancada en un recipiente en zona de acopios.	PGA Meliter S.A.
Situación actual: cumplido		
Evidencia: Foto 12.3-1

Foto 12.3-1, P03. Se procedió a retirar los recipientes que juntaban agua en el obrador.

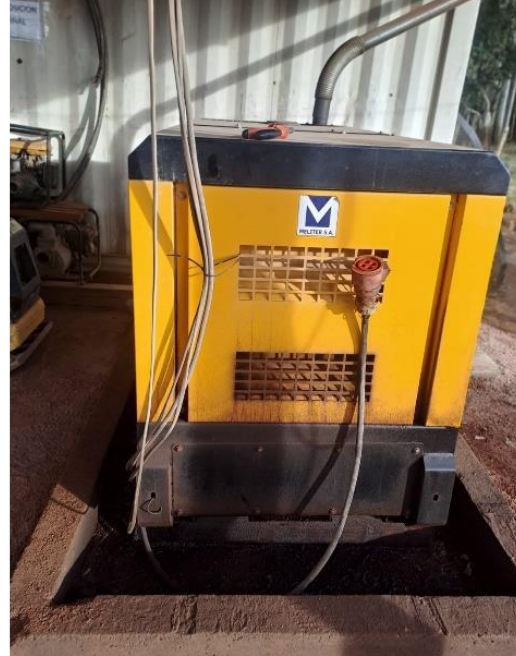
Ref.	Descripción	Requisito
03	Conector de equipo generador dentro del dique con fluidos de derrames	PGA Meliter S.A.
Situación actual: cumplido		
Evidencia: Foto 12.3-2

Foto 12.3-2, P03. Se retiró el cable conector de dentro de la bandeja y se colocó un gancho que evitará que se repita la situación.
