INFORME DE AUDITORIA AMBIENTAL

“Rehabilitación de Ruta 6: Conectividad Norte – Sur a través del Puente Km 329. Tramo: Puente sobre el Río Negro” – Ruta 26.

Fecha auditoria: 16/10/2024

Fecha informe: 25/10/2024

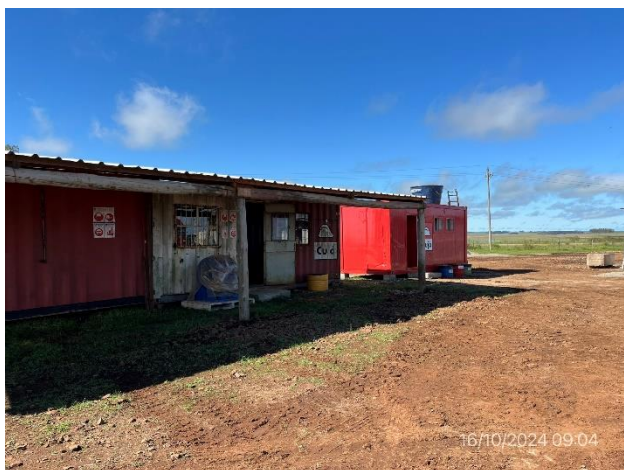
Foto 12.1-1, P03. Obrador y planta asfáltica de Jose Cujó SA. Padrón N°13865 de la 12ª SC de Tacuarembó.

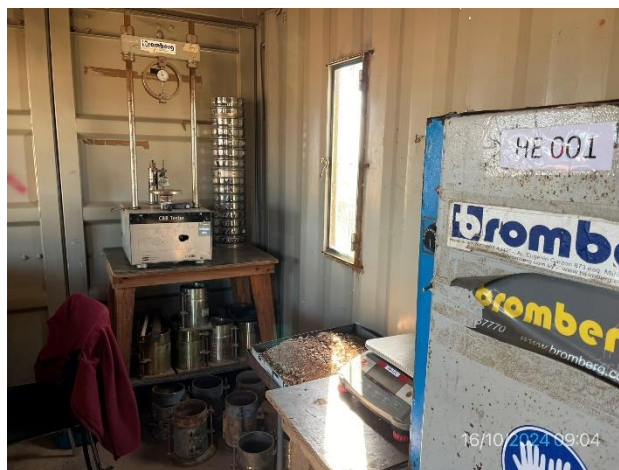
Foto 12.1-2, P03. Obrador, Laboratorio de suelos.

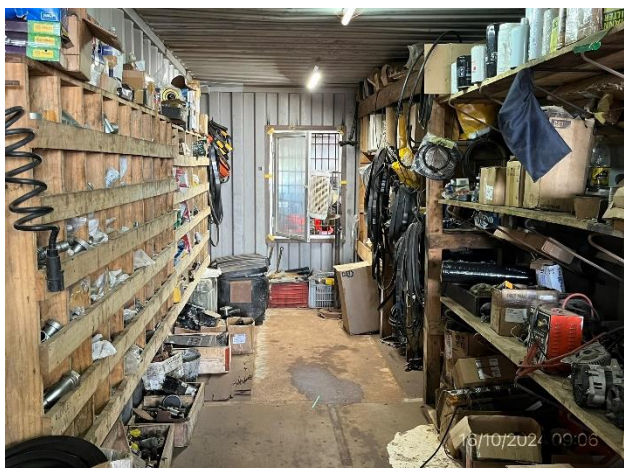
Foto 12.1-3, P03. Obrador, pañol en buenas condiciones de orden y limpieza.

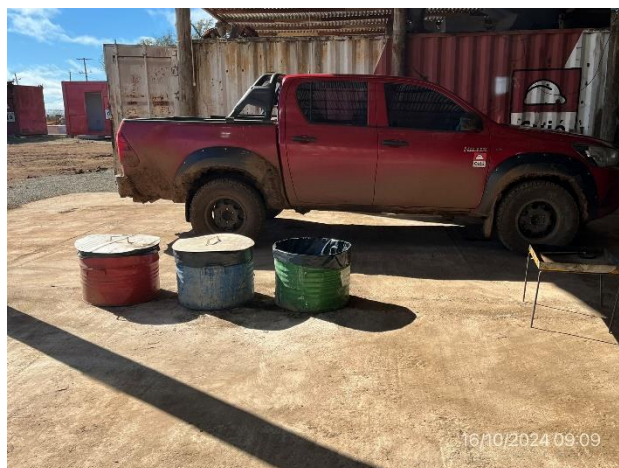
En general, se comprobó que las condiciones de orden y limpieza de ese obrador eran acordes al PGA de la obra. Las infraestructuras para la gestión de residuos son correctas con tarrinas para acopio temporal de residuos segregados según sean o no contaminados. La zona de taller mecánico estaba techada y con pavimento impermeable.

Foto 12.1-4, P03. Obrador, taller mecánico con infraestructura apropiada para acopio temporal de residuos.

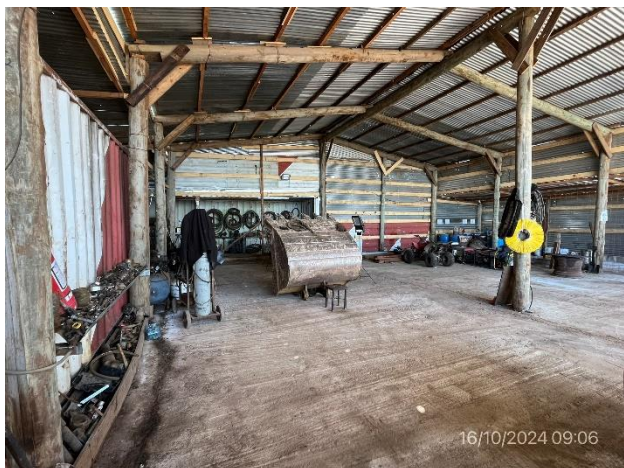
Foto 12.1-5, P03. Obrador, taller mecánico correctamente techado y con pavimento impermeable.

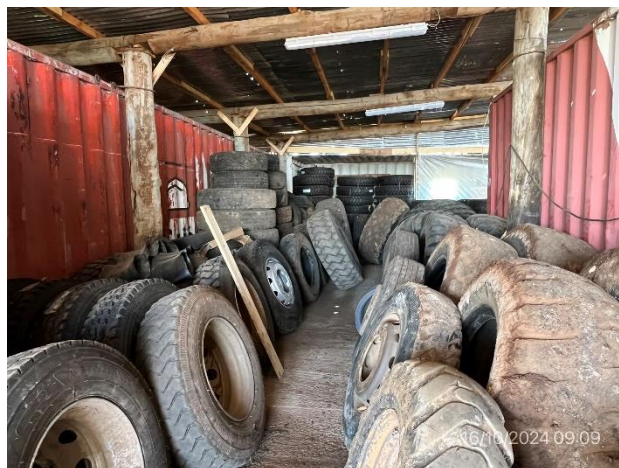
Foto 12.1-6, P03. Obrador, cubiertas usadas acopiadas bajo techo.

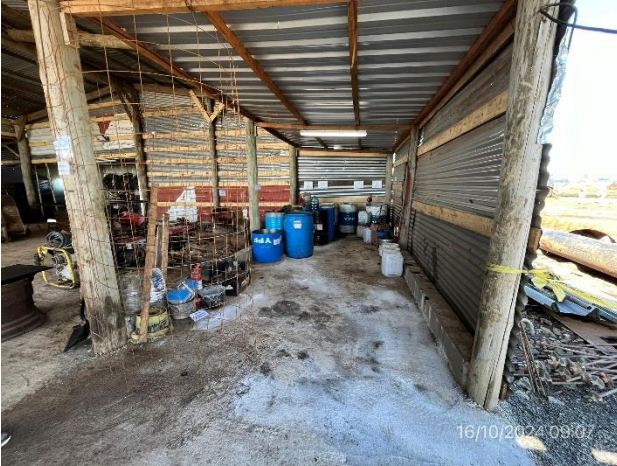
Durante la auditoría se señaló a la empresa que el sector preparado para el acopio de lubricantes no estaba cumpliendo su función, al carecer de una de las paredes inferiores, lo cual fue corregido con posterioridad a la auditoría según se evidencia en 12.3.

Foto 12.1-7, P03. Obrador, local techado y envallado Para acopio de lubricantes. El envallado no está completo.

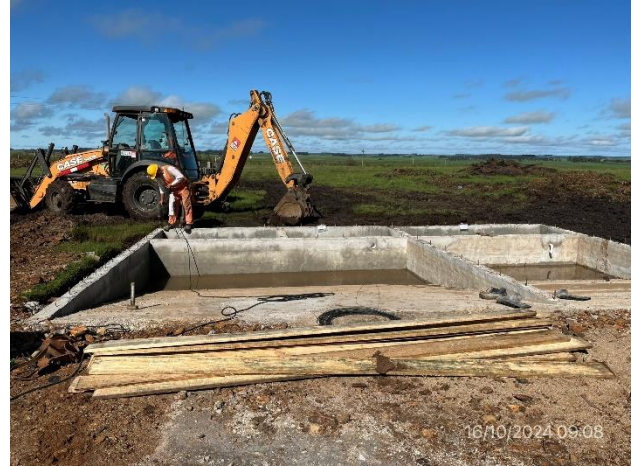
Foto 12.1-8, P03. Obrador, pileta de lavado de camiones mixer en construcción.

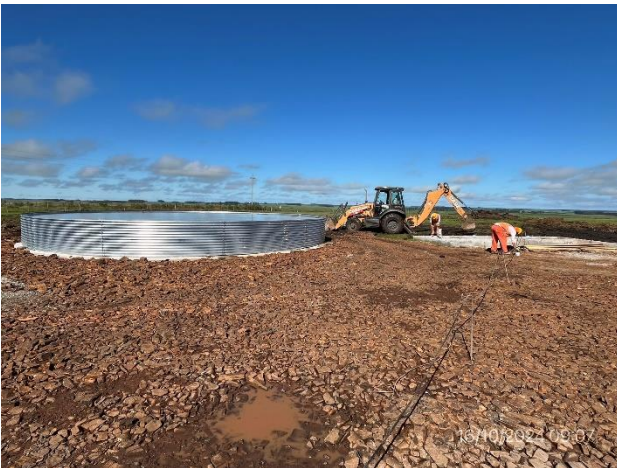
Foto 12.1-9, P03. Obrador, tajamar para acopio de agua.

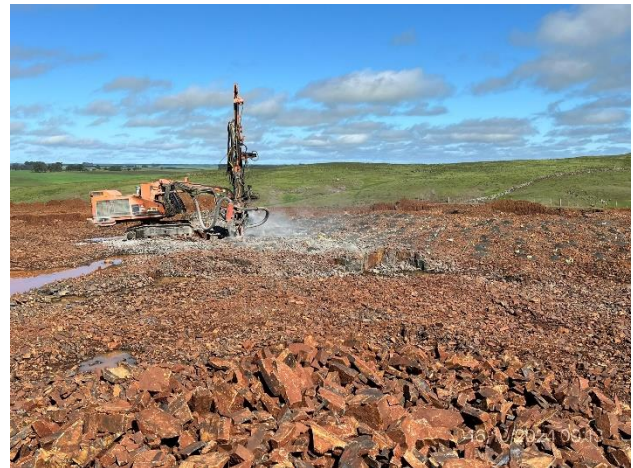
Por su parte, en la cantera se estaban ejecutando tareas de destape y perforación preparatorias para las voladuras requeridas para obtención de piedra bruta a ser triturada. En general, se comprobó que la infraestructura de apoyo a la gestión ambiental era correcta, apegada al PGA.

Foto 12.1-10, P03. Cantera, perforaciones en ejecución para futuras voladuras en yacimiento.

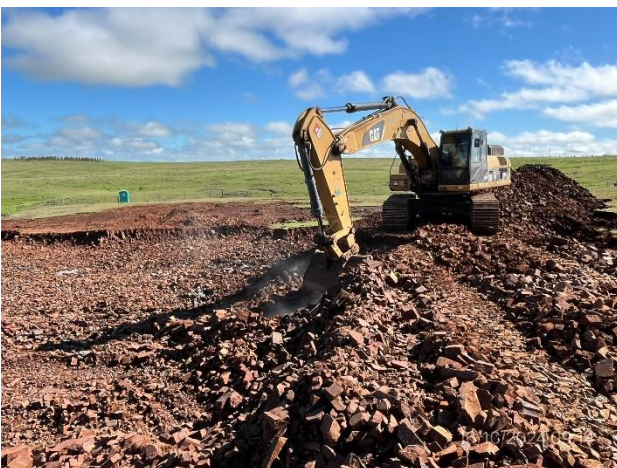
Foto 12.1-11, P03. Cantera, Maquinaria en tareas de destape y acopio de material triturado.

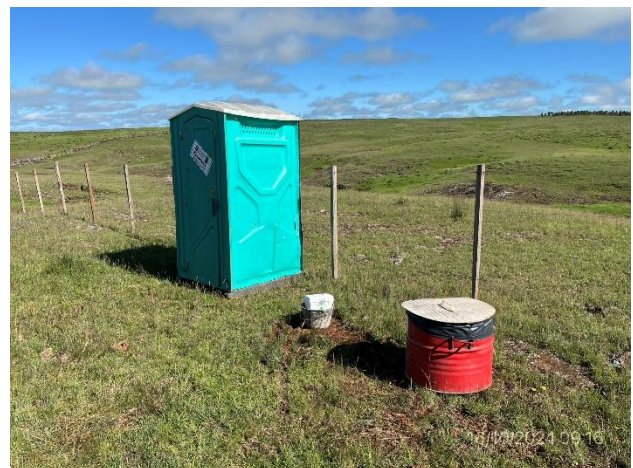
Foto 12.1-12, P03. Cantera, infraestructura correcta para bienestar de operarios y acopio temporal de residuos.

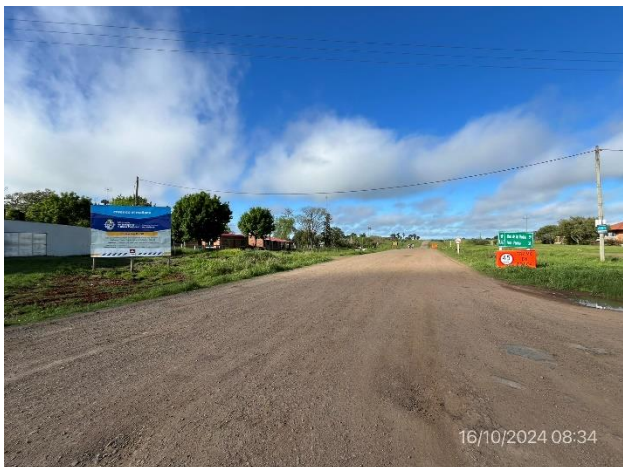
Foto 12.2-1, P02. Fin de tramo. Ruta 6, empalme con Ruta 26. Paraje "La Cruz de los Caminos".

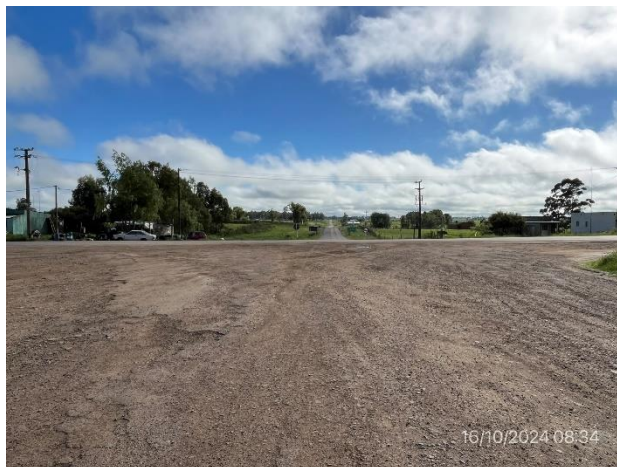
Foto 12.2-2, P02. Fin de tramo, futura rotonda de Ruta 6 con Ruta 26.

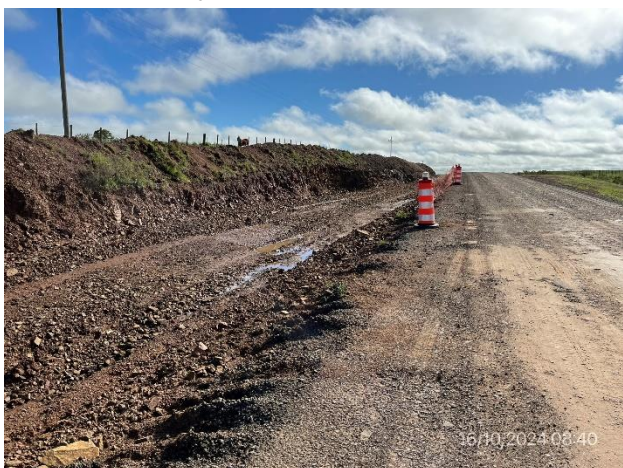
Foto 12.2-3, Ruta 6. Sector con excavación realizada para ensanche de base.

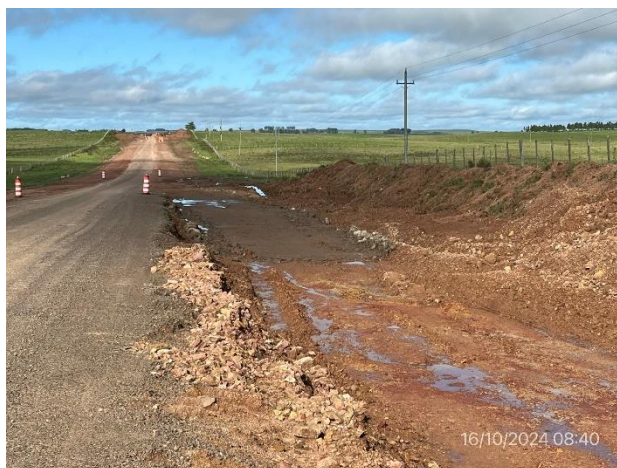
Foto 12.2-4, Ruta 6. Sector con excavación realizada para ensanche de base y perfilado de subrasante.

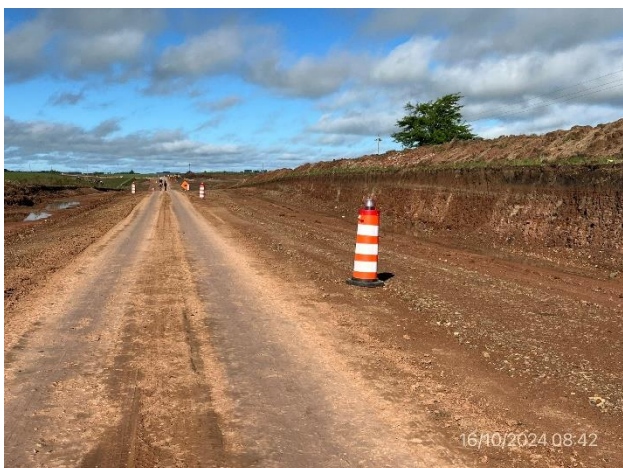
Foto 12.2-5, Ruta 6. Sector con excavación realizada para ensanche de base y perfilado de subrasante.

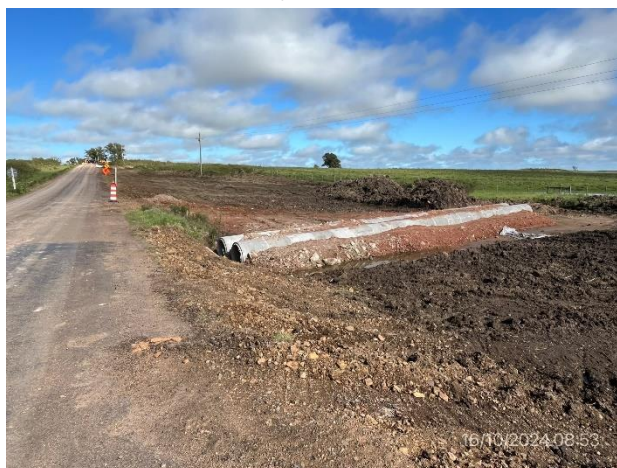
Foto 12.2-6, Ruta 6. Alcantarillas en ejecución.

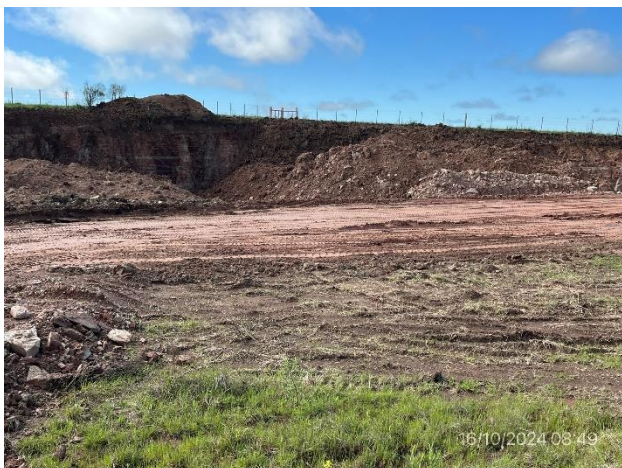
En el primer frente de obras se estaban realizando tareas de desmonte en faja pública de Ruta 6 con destino a obtención de materiales para conformación de sub- base – P05. Ese préstamo en faja pública fue autorizado por DNV – MTOP por nota del 01/09/2024. En el segundo frente de obras – P04, se estaba realizando el perfilado de subrasante, recargo de base granular y ensanche de plataforma. En ambos frentes de obra se comprobaron buenas condiciones de trabajo, apegadas al PGA del contrato.

Foto 12.2-7, P05. Préstamo de material granular. Faja pública de Ruta 6, progresiva 313K800 (*) a (+).

Se sugiere planificar con suficiente antelación las tareas de remediación ambiental en P05 a realizar una vez que culmine la extracción del préstamo aprobado por DNV – MTOP.

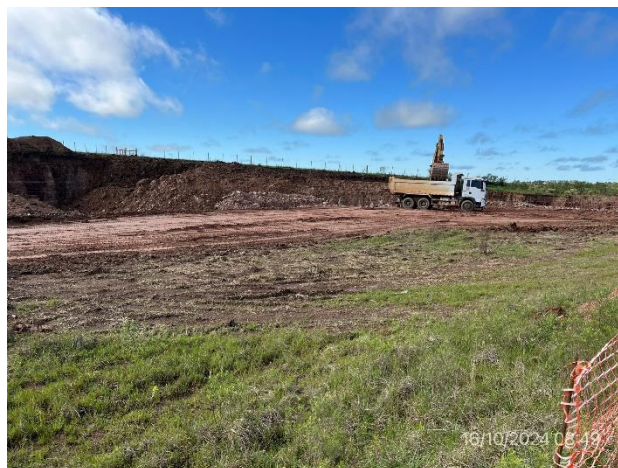
Foto 12.2-8, P05. Extracción de materiales de faja pública con destino a subrasante de ensanche de trazado.

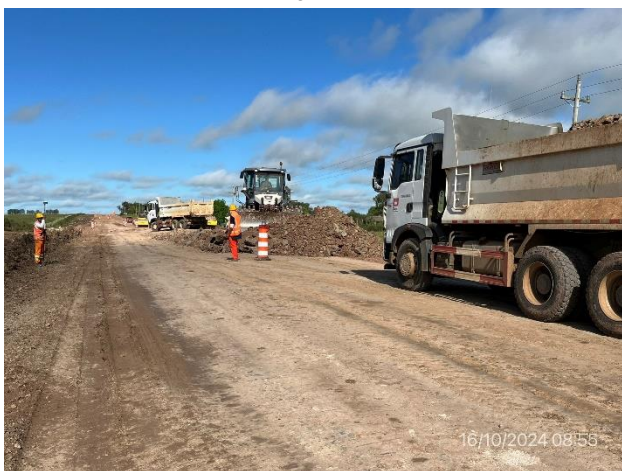
Foto 12.2-9, P04. Frente de obras, Ruta 6 progresiva 312K100. Tareas de recargo granular en ejecución

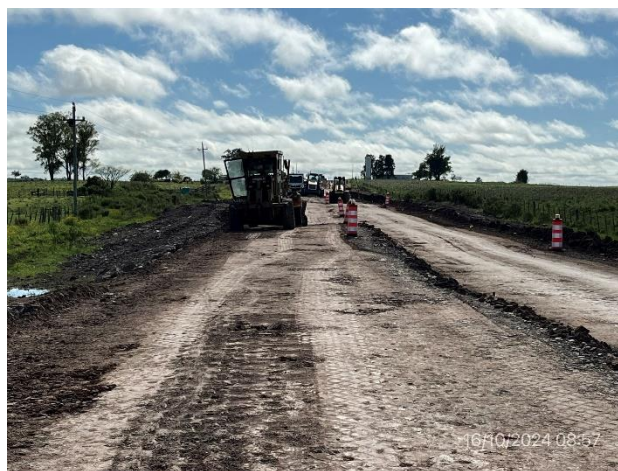
Foto 12.2-10, P04. Frente de obras, trazado ensanchado y perfilado de sub base granular en ejecución.

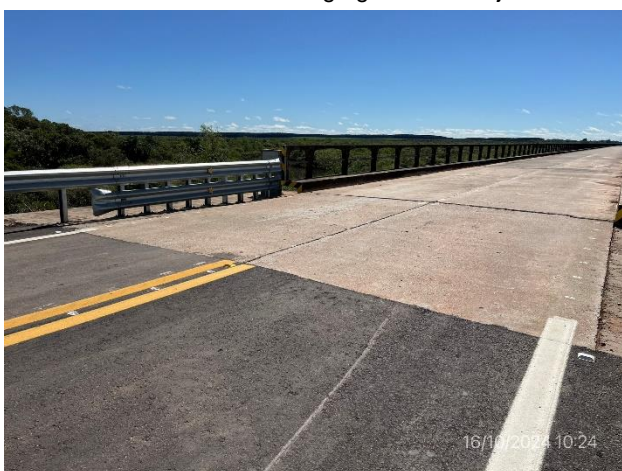
Foto 12.2-11, P01. Inicio de tramo. Acceso Sur a Puente 329K sobre el Río Negro, paraje "Paso de las Piedras". Ruta 6 progresiva 320K000.

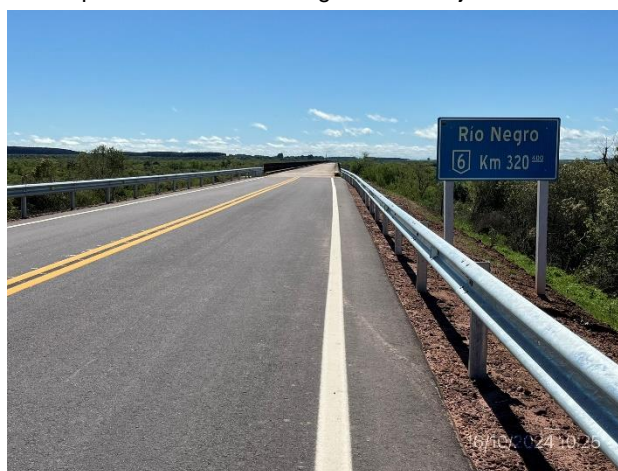
Foto 12.2-12, P01. Inicio de tramo. Empalme con contratos Sur de Conectividad Ruta 6.

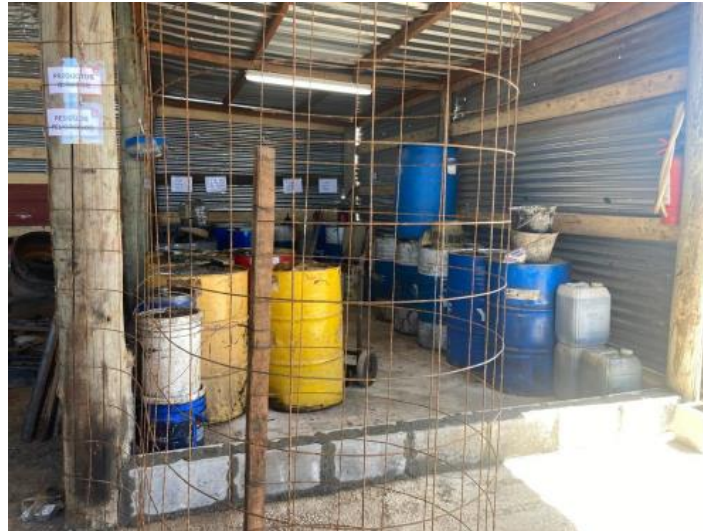
Foto 12.3-1, P03. Obrador, local techado para acopio de lubricantes. El envallado fue completado en todo su perímetro.
