INFORME DE AUDITORIA AMBIENTAL DE CIERRE

<u>Obra</u>	M/42 – Ampliación de contrato 12/05/2022 y modificación de contrato 13/02/2023. <i>“Rehabilitación en Ruta 3 en varios tramos. Mantenimiento de Ruta 3 entre 354K800 y Represa de Salto Grande”</i>
<u>Empresa constructora:</u>	Ramón C. Álvarez SA.
<u>Fecha auditoria:</u>	23/10/2024
<u>Fecha informe:</u>	30/10/2024
<u>Tipo de auditoría</u>	Cierre

Rehabilitación y mantenimiento de Ruta 3, Tramo 354K800 – Salto Grande

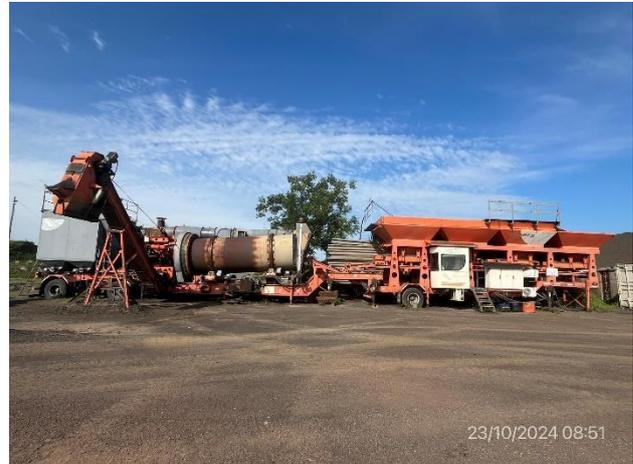
Ref.	Descripción	Requisito
01	No hay evidencia de que las emisiones a la atmósfera de la planta asfáltica utilizada en la obra – P03, hayan cumplido con la reglamentación vigente durante la ejecución de la mezcla asfáltica.	Apartado 28 del Dec 135/021.
Tipo de NC: 3		Código del hallazgo:
Evidencia: Ausencia de documentación.		EA - 8

Foto 12.1-2, P03. Planta asfáltica sin actividad.

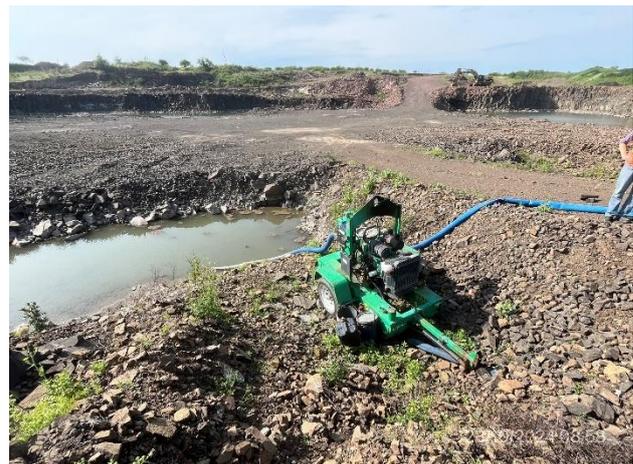
Sin embargo, pese a la disponibilidad de esa infraestructura, se evidenció falta de las acciones previstas en el PGA para una correcta gestión de residuos sólidos. En ese momento había arenas contaminadas sin disponer dentro de los envallados donde se alojan las tarrinas de lubricantes y el surtidor de combustible. Asimismo, una motobomba estaba en operación con los bidones de combustible apoyados directamente sobre suelo desnudo, sin contenciones, con posterioridad a la auditoría ambiental, la empresa remitió evidencia tanto de haber retirado y dispuesto correctamente los residuos contaminados, como de haber retirado los bidones de combustible próximos a la motobomba, según se muestra en el apartado 12.3.

Foto 12.1-6, P03. Cantera, desagote con motobomba.
Bidones de combustible sin elementos de contención.

Foto 12.3-3, P03. Cantera, motobomba en funcionamiento, se retiraron los bidones de combustible

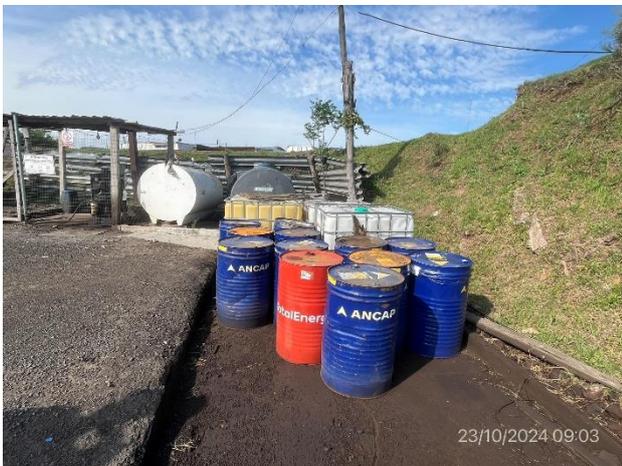
Foto 12.1-9, P03. Acopio de tarrinas con lubricantes, derrames contenidos por material granular sin disposición final.

Foto 12.3-2, P03. Obrador, se recogieron las arenas contaminadas con hidrocarburos y se limpió la zona.

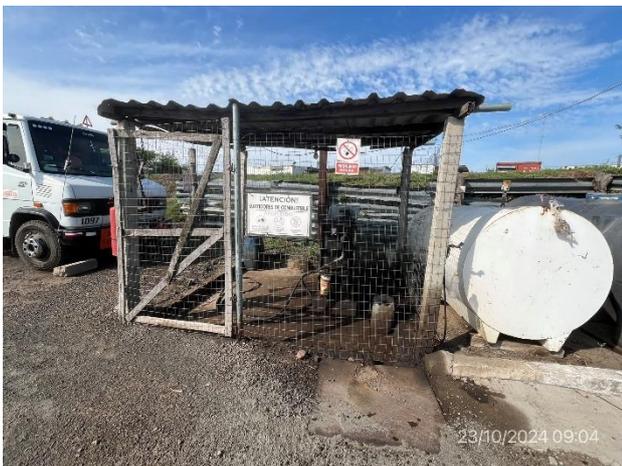
Foto 12.1-11, P03. Envallado para surtidor de combustible con derrames sin disponer.

Foto 12.3-1, P03. Obrador, surtidor de combustible. Se recogieron los derrames de hidrocarburos y se limpió la zona.

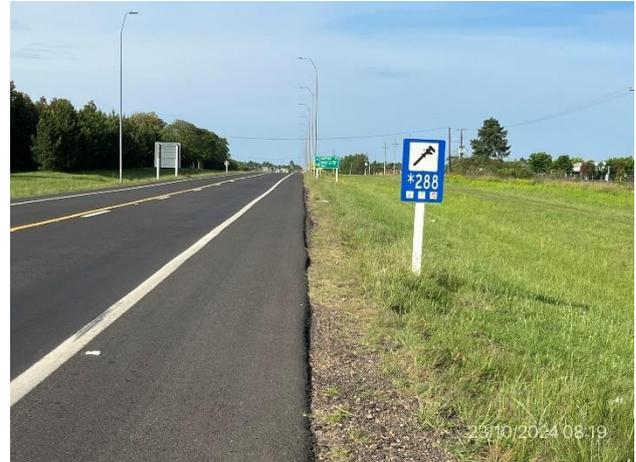
En general, la empresa ejecutó las tareas de remediación previstas para el tramo en el PRA. Se encontró la faja pública en buenas condiciones de empastado vegetal, drenaje natural y limpieza, sin presencia de ROCs u otros residuos imputables a la ejecución de la obra.

Foto 12.2-2. Sector de Ruta 3 recapado con carpeta asfáltica y faja pública en buenas condiciones de empastado y drenaje.

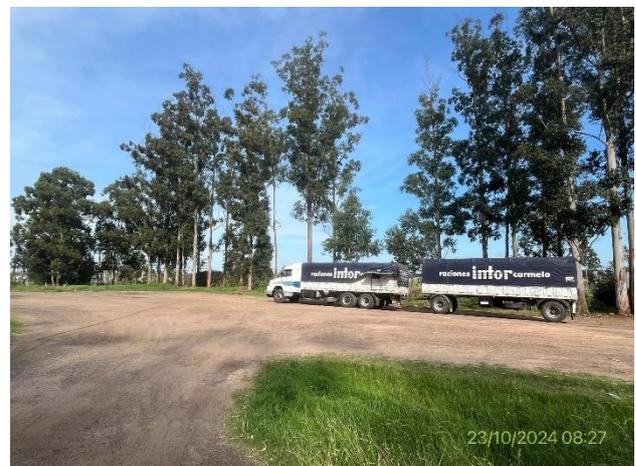
Ref.	Descripción	Requisito
03	Acopios en Faja, P04.	12.1 Manual Ambiental de la DNV/98
Situación actual: cumplido		
Evidencia: Foto 12.2-4

Foto 12.2-4, P04. Ruta 3 progresiva 489K800 a (+) Faja publica acondicionada como estacionamiento para camiones.

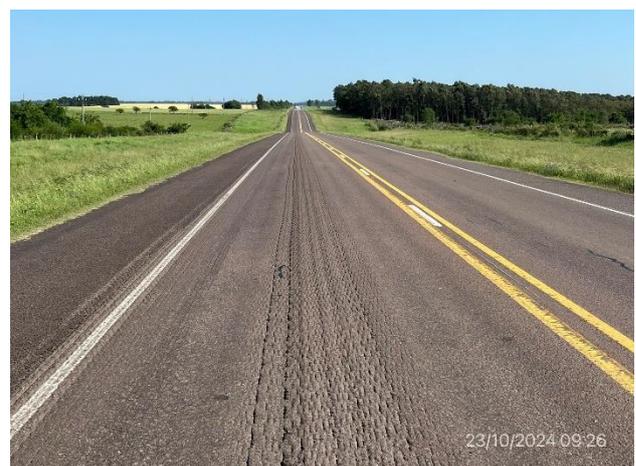
En la recorrida a la obra de Ruta 3, se comprobó que los distintos tramos donde la empresa ejecutó tareas tienen distintas condiciones de terminación. En algunos sectores, las obras de recapados están terminadas con señalización definitiva y defensas metálicas terminadas. Sin embargo, en otros tramos faltan las obras de señalización, o bien faltan capas de recapado, incluso con sectores con escalones en el pavimento.

Foto 12.2-6. Ruta 3, obra parcialmente terminada. Tramo escarificado sin regularizar.

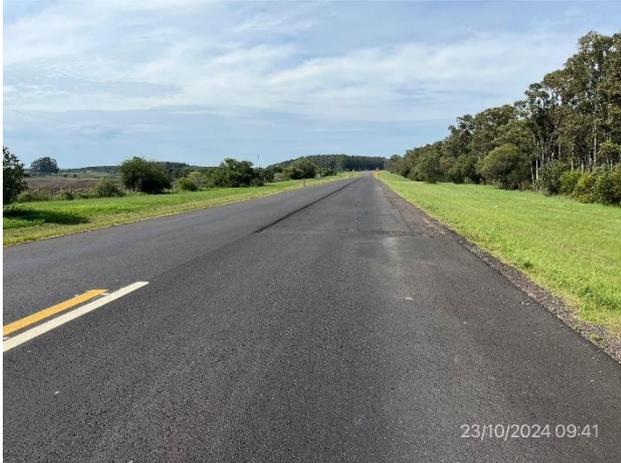
Foto 12.2-7. Ruta 3, obra parcialmente terminada. Hay escalón en pavimento, falta recapado parcial.

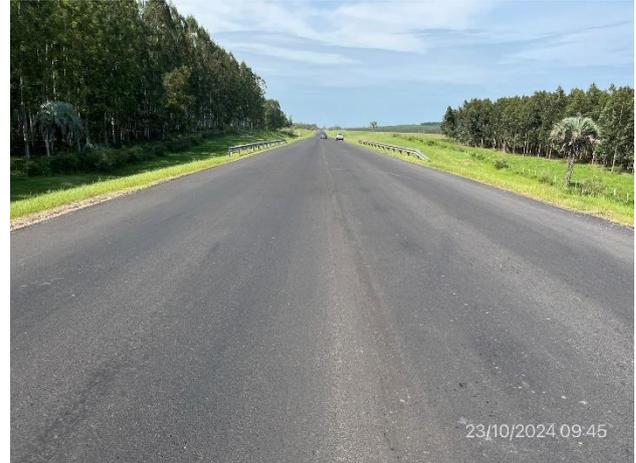
Foto 12.2-8. Ruta 3, obra parcialmente terminada. Faltan tareas de señalización horizontal.
