INFORME DE AUDITORIA AMBIENTAL

P/44 - Contrato 06/04/2022.

“Ruta N° 7, Nuevo Puente y accesos sobre el Arroyo Pedernal”.

18/10/2024

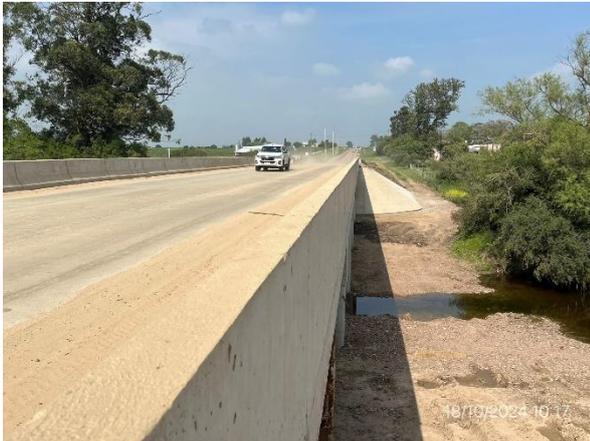
Foto 12.1-1, P01. Puente abierto al tránsito sobre el A° Pedernal, Ruta 7 progresiva 75K800

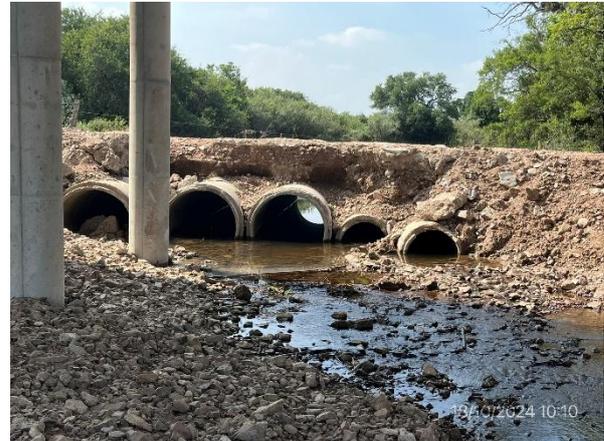
En el lecho del cauce, aún están sin ser removidos la ataguía granular y el camino secundario por donde se entubó el A° Pedernal durante la etapa de cimentaciones. Se retoma este comentario en el apartado 7.3.

Ref.	Descripción	Requisito
01	No se justifica la permanencia en el lecho del cauce de la ataguía granular ni del entubado provisorio del cauce del A° Pedernal. El avance comprobado de la obra permite el desmantelado total de esas estructuras provisionarias, de modo que el curso de agua retome sus condiciones naturales de escurrimiento	Apartado 7 del PGA
Evidencia: Foto 12.1-2, Foto 12.1-3		Código del hallazgo: PF - 10

Foto 12.1-2, P01. Entubado de A° Pedernal y camino provisorio pendientes de ser removidos.

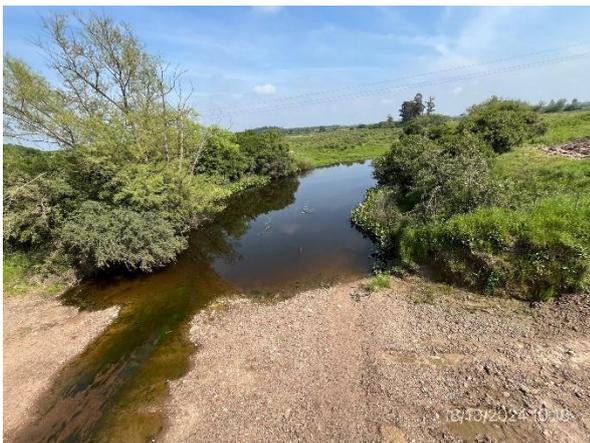
Foto 12.1-3, P01. Ataguía granular provisoria en A° Pedernal pendiente de ser removida.

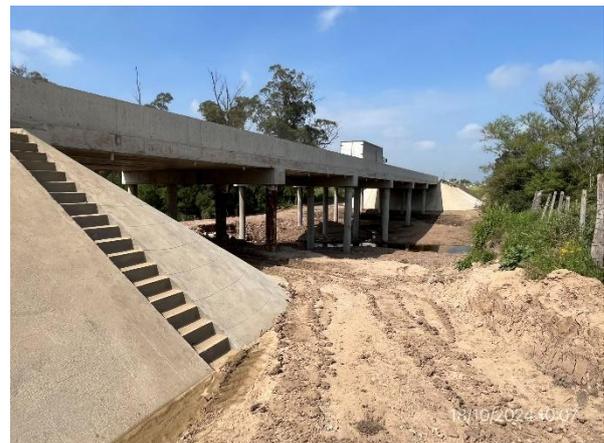
Foto 12.1-4, P01. Planicie de inundación del A° Pedernal limpia, libre de ROCs y otros residuos.

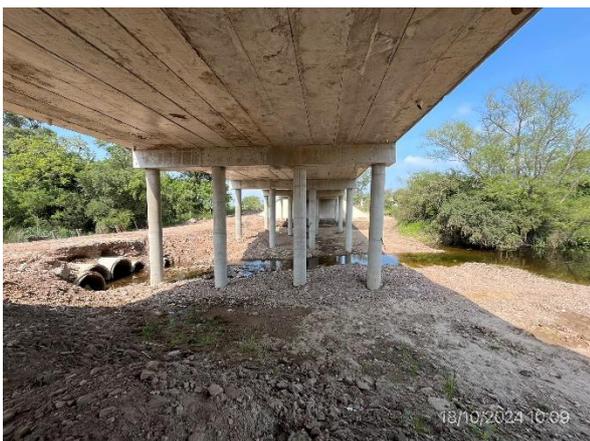
Foto 12.1-5, P01. Superestructura terminada

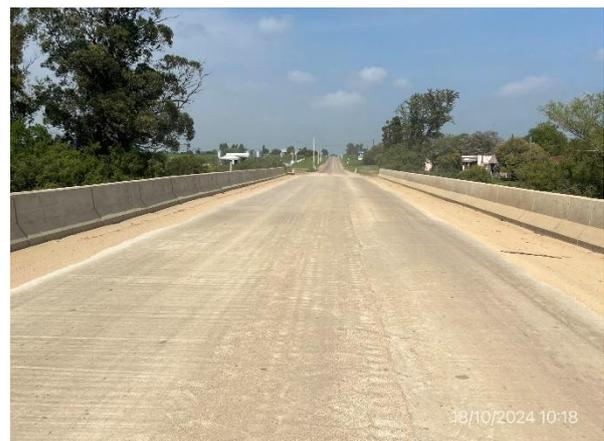
A nivel de usuario de la red vial, la circulación por ese sector de la Ruta 7 se da en mejores condiciones que las preexistentes, gracias a la ampliación del ancho del puente sobre el A° Pedernal. Sin embargo, la circulación aún se realiza a velocidades algo reducidas ya que no están ejecutadas las obras de señalización ni las defensas metálicas en los terraplenes de acceso.

Foto 12.1-6, P01. Estructura terminada del tablero superior del puente. Restan tareas de señalización por ejecutar.

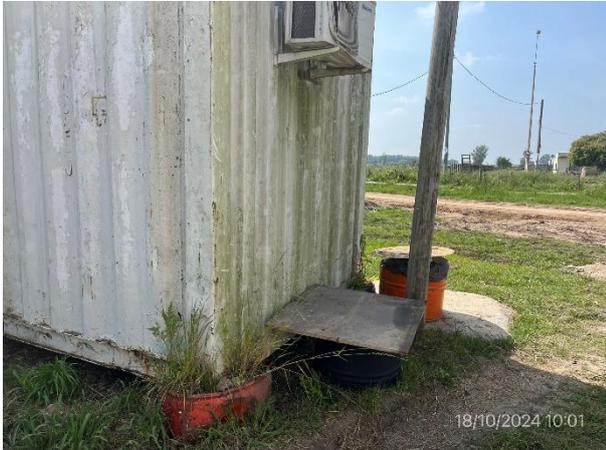
Foto 12.2-1, P02. Obrador. Faja pública de Ruta 7 progresiva 76K000 a (-). Correcta infraestructura para gestión segregada de residuos.

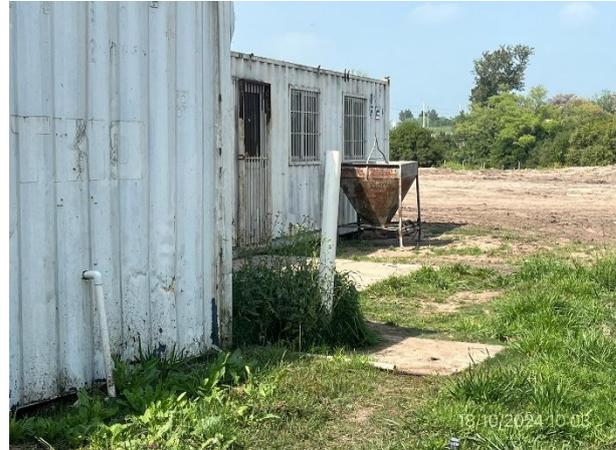
Foto 12.2-2, P02. Estructura desmontable adaptada para servicios higiénicos con depósito impermeable.

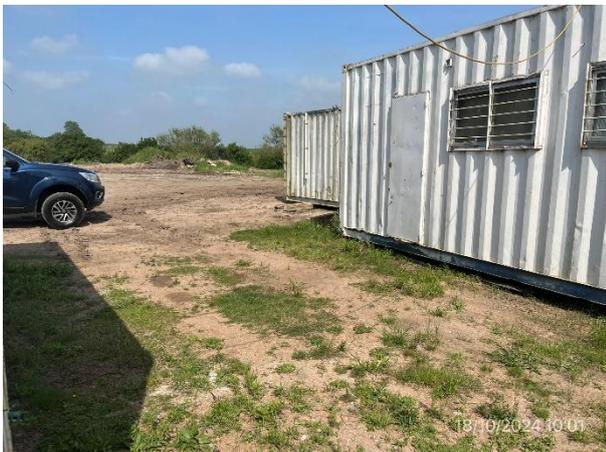
Foto 12.2-3, P02. Estacionamiento vehicular, buenas condiciones de orden y limpieza. Oficinas abandonadas de Viermond SA y Pacífico SA

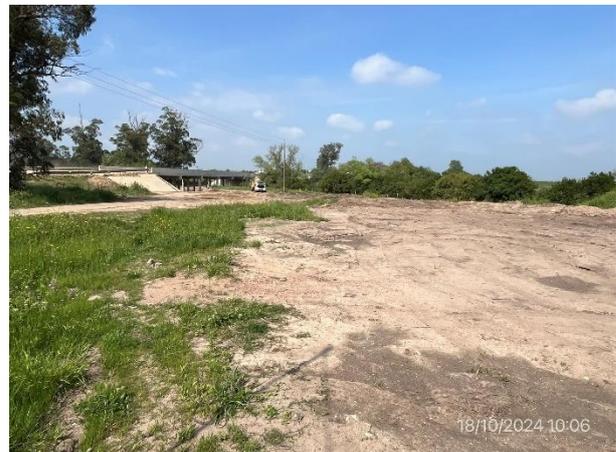
Foto 12.2-4, P02. Explanada de acopio de áridos, encofrados y armaduras limpia y libre de ROCs.

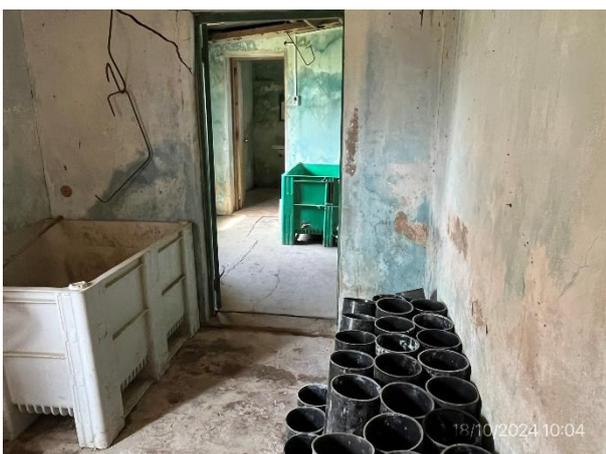
Foto 12.2-5, P02. Depósito techado, buenas condiciones de orden y limpieza.

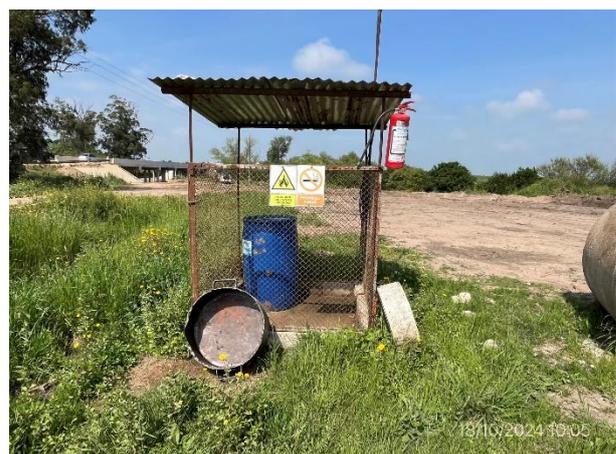
Ref.	Descripción	Requisito
03	El local destinado a acopio de lubricantes tiene un envallado perimetral que no cuenta con un volumen equivalente del 110% del volumen alojado	Apartado 6.2 del MAV 2015.
Situación actual: cumplido		Código del hallazgo: PEL – 6.
Evidencia: Foto 12.2-6. Se retiraron todos los lubricantes

Foto 12.2-6, P02. Sector envallado para alojar tarrinas de lubricantes, buenas condiciones de limpieza.
