INFORME DE AUDITORIA AMBIENTAL DE CIERRE

Obra C/88 – Ampliaciones de Contrato 28/06/2023 y
29/06/2023

*“Rehabilitación de Ruta 25 en el tramo 0K000 -
25K150”*

Fecha auditoria: 22/11/2024

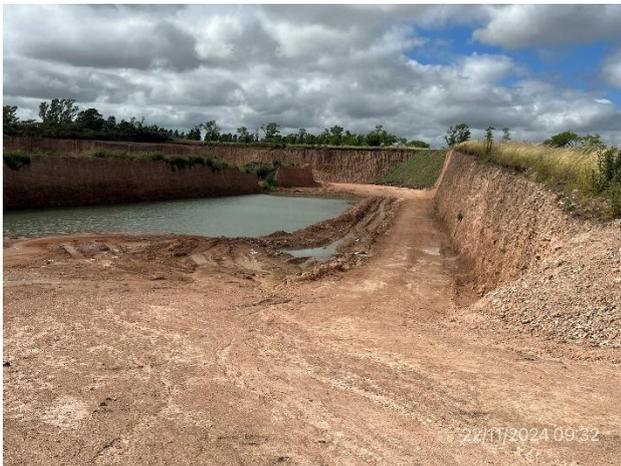
Foto 12.1-1, P04. Cantera de tosca. Padrón N°171 de la 2ª Sección Catastral de Río Negro.

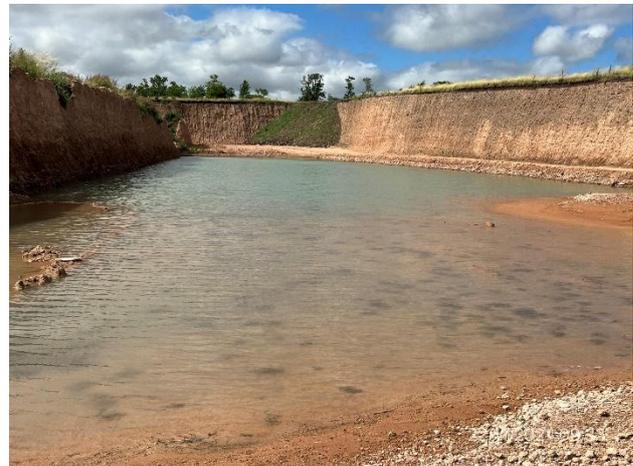
En la recorrida a la cantera de tosca – P04 – se comprobó que las tareas extractivas estaban detenidas y que el predio fue abandonado, aunque aún no iniciaron los trámites de cierre, como se indicó antes. En ese predio, las condiciones de abandono temporal no fueron realizadas cabalmente de acuerdo con el PRA del contrato, al existir algunos residuos plásticos pendientes de ser acopiados y transportados a disposición final. Se retoma este comentario en el apartado 7.3.

Foto 12.1-2, P04. Cantera de tosca, las tareas extractivas se encuentran detenidas.

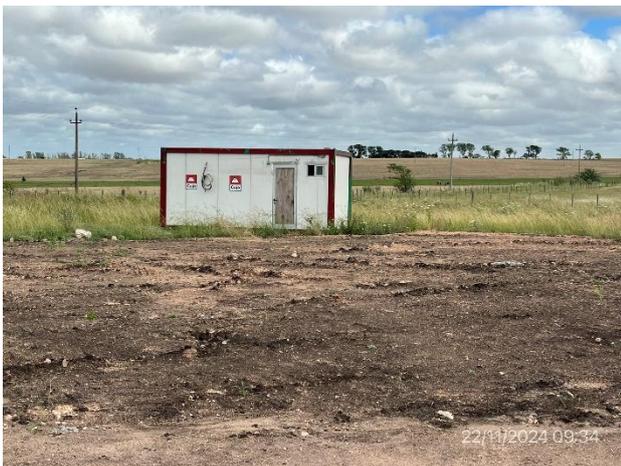
Foto 12.1-3, P04. Cantera de tosca, servicios de bienestar para operarios fuera de operación.

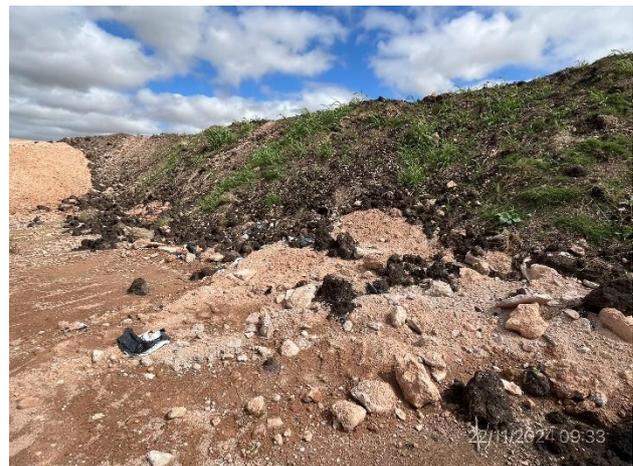
Ref.	Descripción	Requisito
02	En la cantera de tosca – P04, hay residuos plásticos dispersos, pendientes de disposición final.	Apartado 4 del PRA.
Evidencia: Foto 12.1-4		Código del hallazgo: RS - 10

Foto 12.1-4, P04. Cantera de tosca, hay residuos plásticos dispersos.

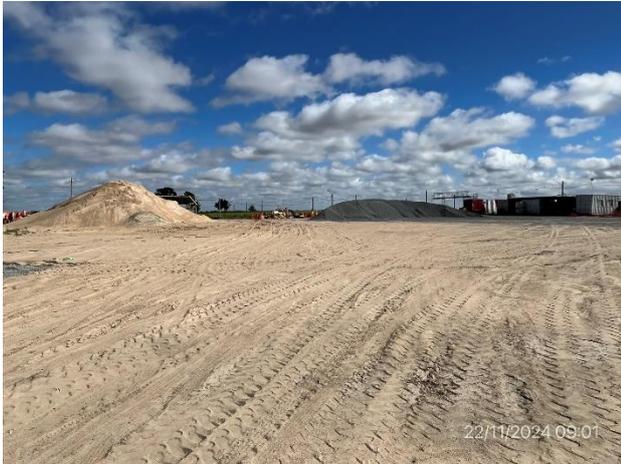
Al momento de la auditoría se encuentra montado pero sin actividad, ya que las obras contratadas terminaron en Octubre 2024. Dado que hay una probable ampliación en curso y con autorización de DNV MTOP del 22/11/2024, la empresa postergó las tareas de desmovilización del obrador y la planta de hormigón, y la recuperación ambiental de ese predio.

Foto 12.1-5, P03. Obrador y planta de hormigón sin actividad. Ruta 25 progresiva 12K500 a (-).

Se sugiere que la empresa defina lo antes posible la situación de su obrador abandonado, por entenderse que al estar sin seguridad podría estar expuesto a situaciones de vandalismo.

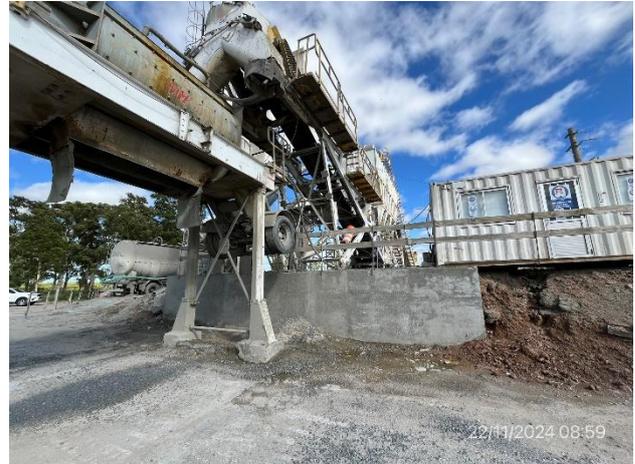
Foto 12.1-6, P03. Planta de hormigón sin actividad.

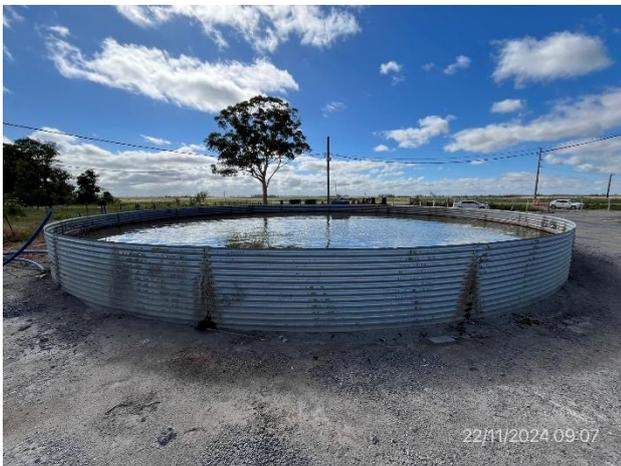
Foto 12.1-7, P03. Tanque australiano para recirculación de agua no potable.

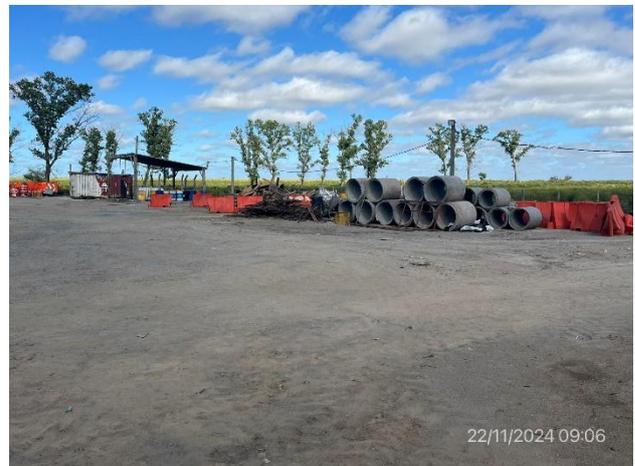
Foto 12.1-8, P03. Explanada de maniobras ordenada y libre de ROCs.

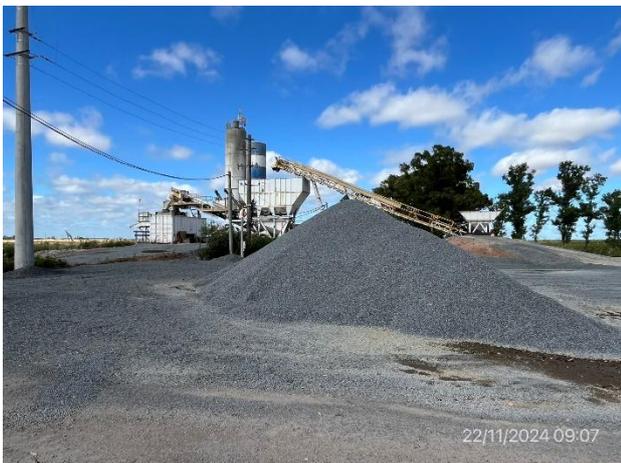
Foto 12.1-9, P03. Explanada de maniobras y acopio de áridos en sector de planta de hormigón, buenas condiciones de orden y limpieza.

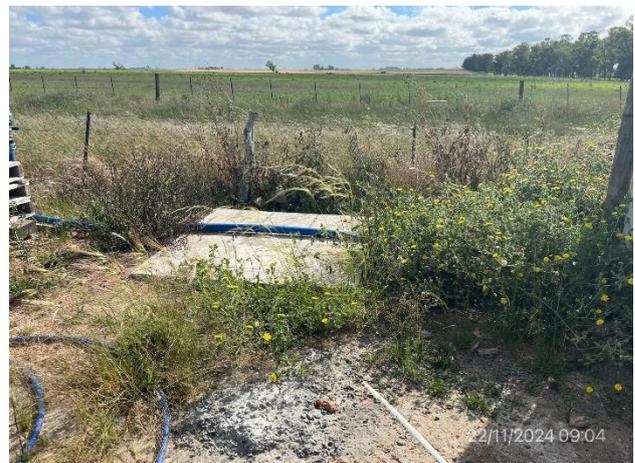
Foto 12.1-10, P03. Pozo impermeable para captación de aguas servidas.

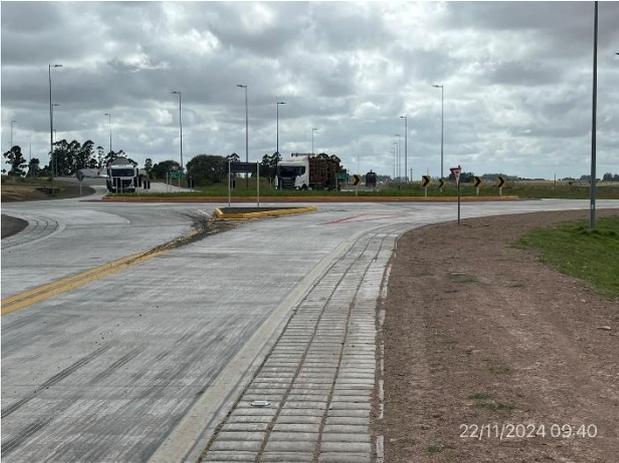
Foto 12.2-1, P02. Fin de tramo, Ruta 25 Progresiva 25K150. Empalme con By pass de acceso a Young.

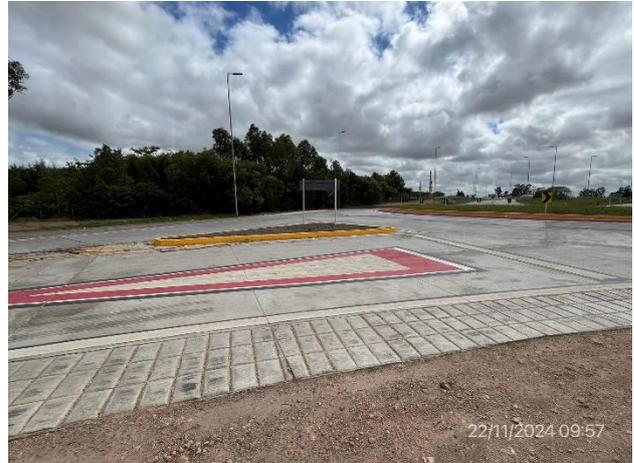
Foto 12.2-2, P02. Fin de tramo. Nueva rotonda de empalme con By Pass Young.

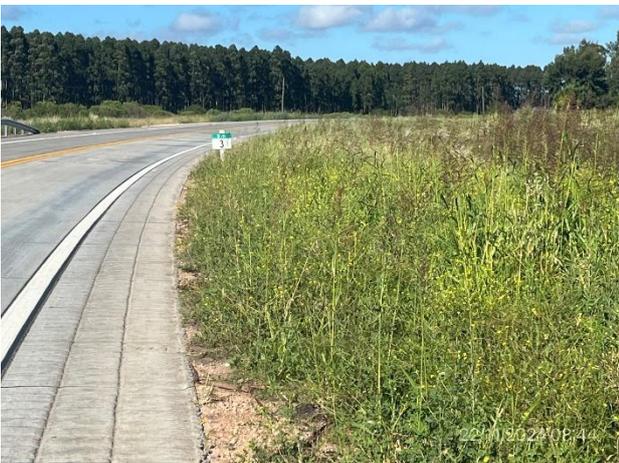
Foto 12.2-3, Ruta 25, Faja pública con buenas condiciones de cobertura vegetal.

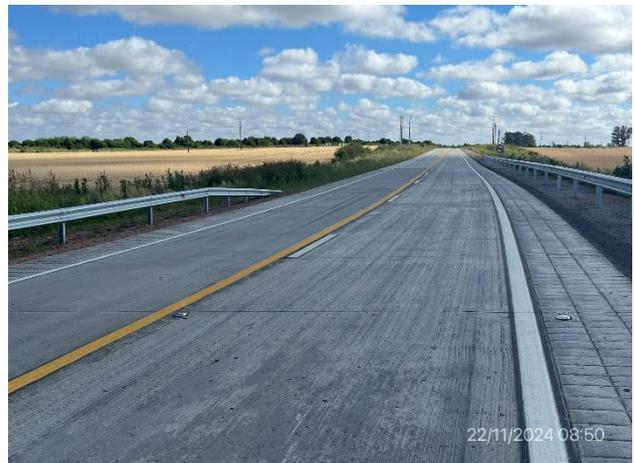
Foto 12.2-4, Ruta 25. Obras de señalización horizontal y defensas metálicas terminadas.

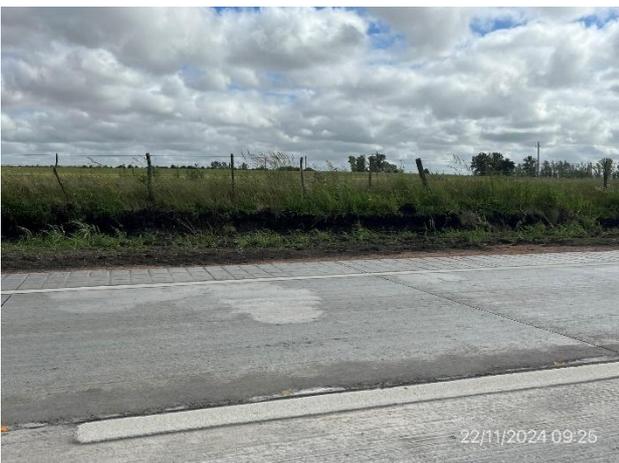
Al momento de la auditoría no se encontraron frentes de obra activos. Todas las obras fueron abiertas al tránsito, y tanto la ruta como la faja pública se encuentran limpias, libres de ROCs u otro tipo de residuos. En general, la faja pública tiene buena cobertura vegetal en taludes y contrataludes. Sin embargo, en varios sectores - Foto 12.2-5, el ancho disponible de faja pública resulta insuficiente para realizar cunetas con pendientes adecuadas. De tal modo, en varios puntos de la faja pública de Ruta 25 se comprobó que la obra dejó taludes verticales contra los predios linderos. Se retoma este comentario en el apartado 7.3.

Ref.	Descripción	Requisito
03	En varios tramos de la senda a (-) de la Ruta 25 el ancho de faja pública en insuficiente para ejecutar cunetas con taludes y contrataludes adecuados. De tal modo, hay zonas con taludes verticales contra los predios linderos, que dejan expuesto el suelo desnudo a erosiones y comprometen la integridad de sectores de los alambrados de ley.	Apartado 4 del PRA.
Evidencia: Foto 12.2-5		Código del hallazgo: PF – 10

Foto 12.2-5, Ruta 25, tramo de faja pública angosto, no permite realizar cunetas con pendientes adecuadas. El talud vertical queda expuesto a posibles erosiones.

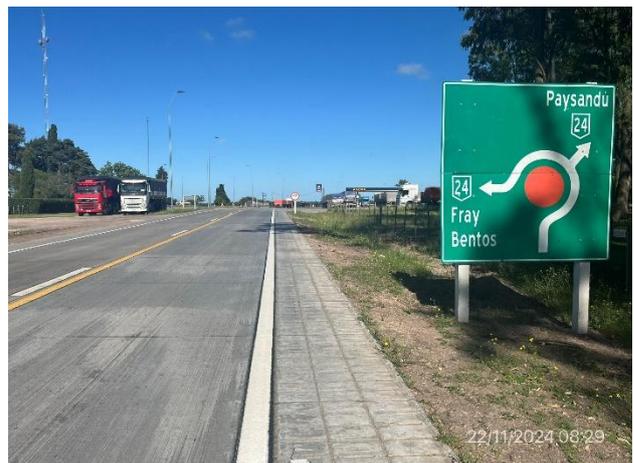
Foto 12.2-6, P01. Inicio de tramo. Ruta 25 progresiva 0K000. Empalme con Ruta 24.

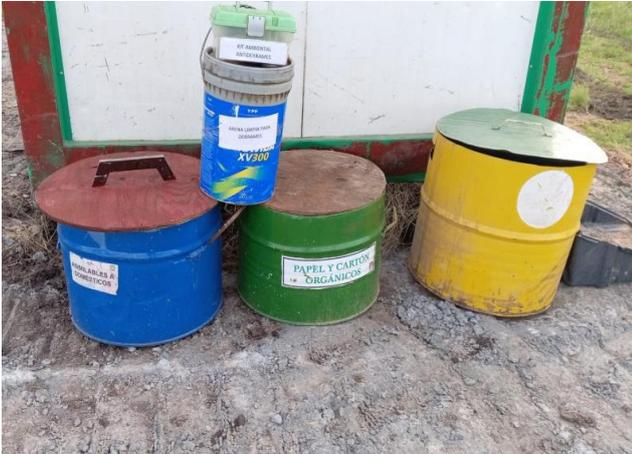
Ref.	Descripción	Requisito
01	En la Cantera de tosca – P04 -, Padrón N°171 de la 2ª Sección Catastral de Río Negro, las tareas extractivas se realizan sin contar con servicios de bienestar para los operarios. Tampoco están presentes las infraestructuras previstas en el PGA para una gestión segregada de residuos ni mitigación de contingencias ambientales.	Cap. II del Dec 125/014. Apartado 10.2 del MAV 1998.
Situación actual: cumplido		
Evidencia: Foto 12.3-1, Foto 12.3-2.

Foto 12.3-1, P04. Cantera, se agregó infraestructura para acopio de residuos y kit para contención de derrames.

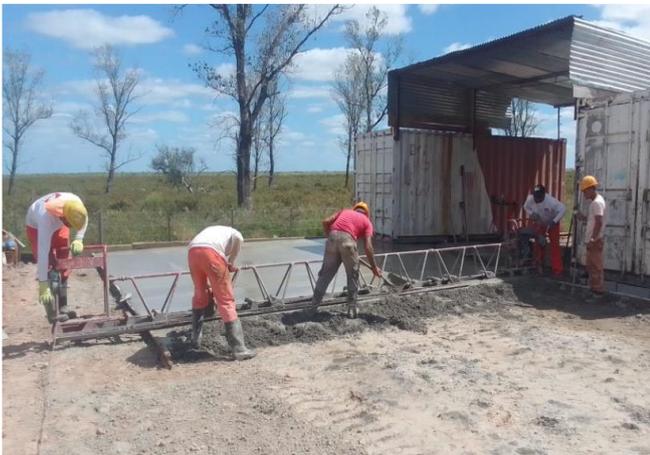
Ref.	Descripción	Requisito
02	En el obrador – P03 – se estaban realizando tareas de mantenimiento mecánico fuera del sector destinado a tal fin, sobre suelo desnudo. Por otra parte, el sector adaptado a taller mecánico no cuenta con estructura capaz de retener derrames oleosos.	Apartado 10.2 del MAV 1998.
Situación actual: cumplido		
Evidencia: Foto 12.3-3, Foto 12.3-4

Foto 12.3-3, P03. Obrador, se construyó pavimento impermeable en zona de taller mecánico.

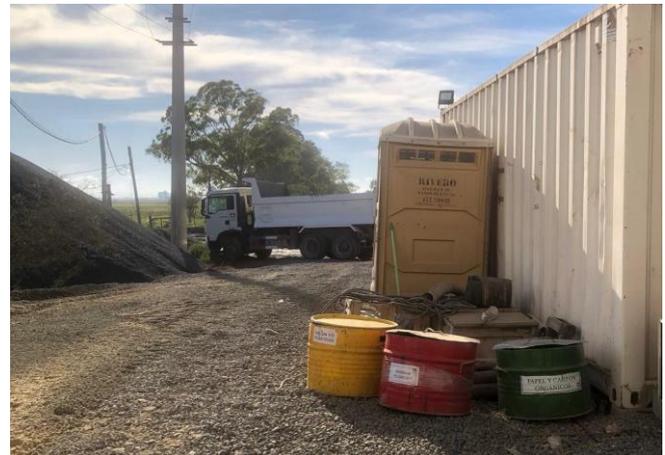
Ref.	Descripción	Requisito
04	En el obrador – P04 – la infraestructura para gestión de residuos está presente, pero incorrectamente distribuida en los diferentes sectores.	Apartado 2.2.2 del PGA.
Situación actual: cumplido		
Evidencia: Foto 12.3-4.

Foto 12.3-4, P03. Taller mecánico, se replicó la infraestructura para el acopio temporal de residuos.

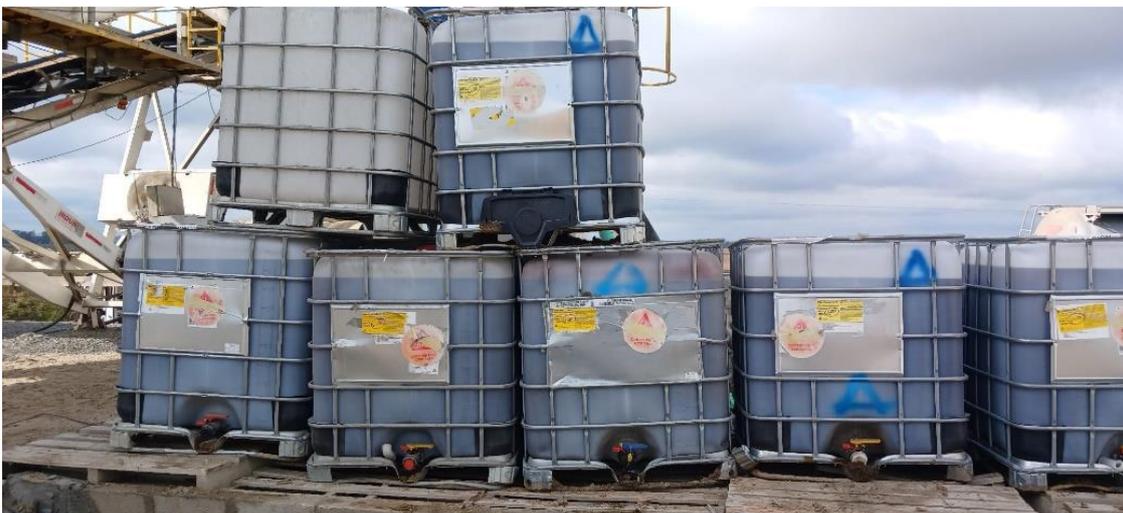
Ref.	Descripción	Requisito
03	En el obrador – P03 – el sector envallado con pavimento impermeable no tiene la capacidad requerida para contener el volumen de productos químicos presentes en el obrador al momento de la auditoría.	Apartado 10.2 del MAV 1998.
Situación actual: cumplido		
Evidencia: Foto 12.3-5.

Foto 12.3-5, P03. Planta de hormigón, se extendió la capacidad del envallado donde se alojan tarrinas de productos químicos.
