# INFORME DE AUDITORIA AMBIENTAL DE CIERRE

M/77 – Ampliación de Contrato 17/05/2024  
y Adenda de Contrato 05/06/2024.

*“Ruta 45, tramo entre Ruta 1 (54K300) y Río  
San José – Paso Valdez (65K500).”*

**Fecha informe:** 20/11/2024

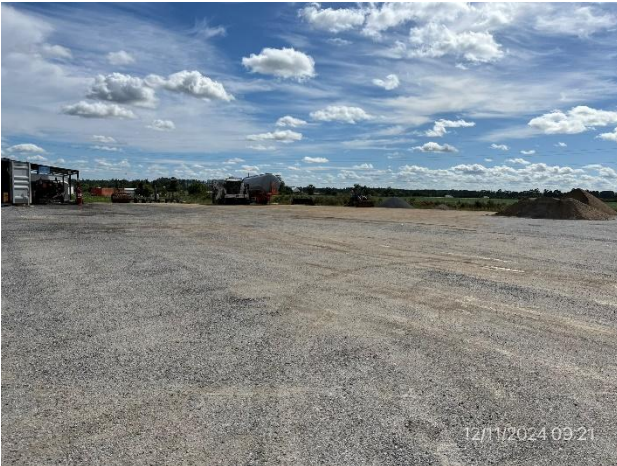
Para la ejecución de la ampliación de contrato M/77, Serviam SA instaló su obrador y su planta asfáltica en un predio ubicado en el padrón rural N°14716 de la 2ª Sección Catastral de San José, en Ruta 45 progresiva 82K400 a (+). Para su instalación, contó con autorización de DNV – MTOP del 15/11/2023.

Foto 12.1-1, P03. Obrador y planta asfáltica sin actividad.  
Padrón rural N°14716, 2ª S.C de San José.

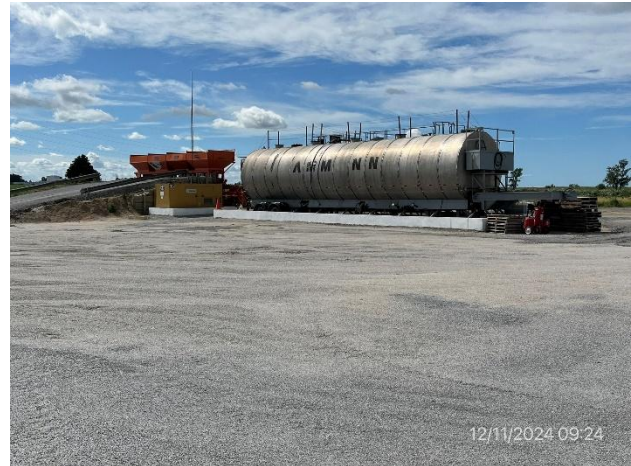
Respecto de la planta asfáltica, la empresa remitió un informe del 31/10/2024 de la firma Ecotech SA, acerca de las emisiones de la planta de asfalto afectada al contrato y ubicada en el obrador de Serviam SA. En el mismo, el laboratorio informó que las emisiones de Material Particulado superan el estándar establecido en el Decreto 135/021 del 04/05/2021, Objetivos de Calidad del Aire. Se retoma este comentario en el apartado 7.2.

Ref.	Descripción	Requisito
01	La planta asfáltica utilizada para la ejecución de la mezcla asfáltica de la carpeta de rodadura incumplió con el valor máximo permitido de emisiones a la atmósfera de Material Particulado.	Art. 28 del Dec 135/021 – “Objetivos de Calidad del Aire”.
<b>Tipo de NC: 1</b>		<b>Código del hallazgo: EA – 8.</b>
<b>Evidencia:</b> Informe de Laboratorio Ecotech del 31/10/2024

Foto 12.1-2, P03. Planta asfáltica, no hay actividad.

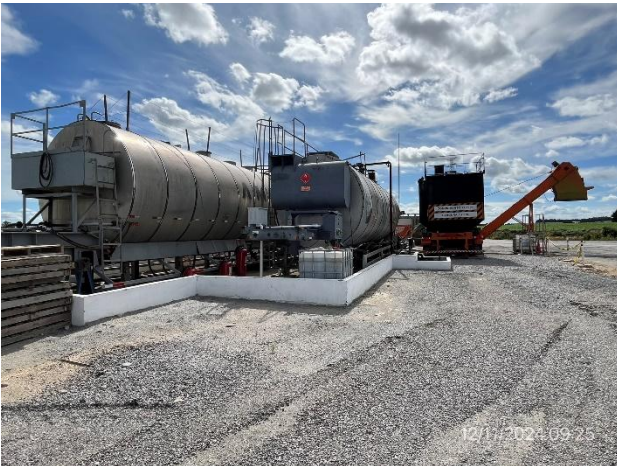
combustibles y productos químicos. Asimismo, la planta asfáltica cuenta con envallados adecuados para la contención de eventuales derrames.

Foto 12.1-3, P03. Planta asfáltica, envallados correctos.  
Buenas condiciones de orden y limpieza.

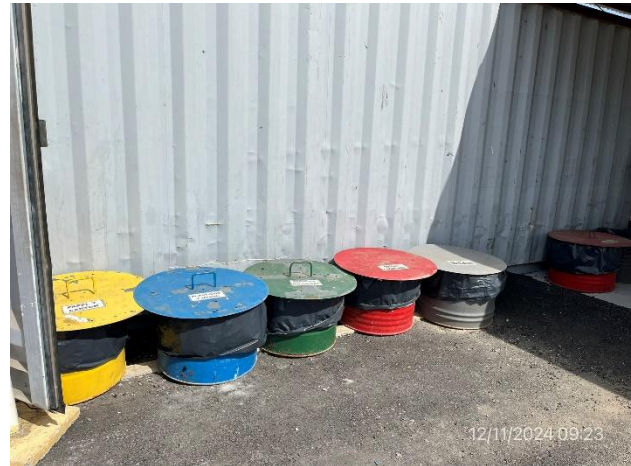
Foto 12.1-4, P03. Obrador, estación para acopio temporal  
de residuos segregados por corriente de generación.

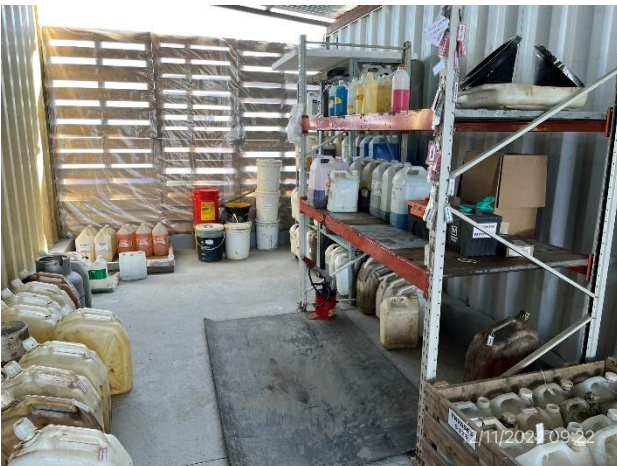
Foto 12.1-5, P03. Obrador, depósito de lubricantes en  
sector envallado y techado.

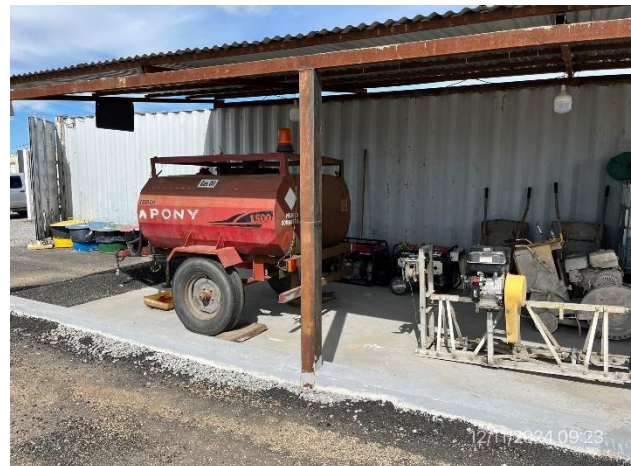
Foto 12.1-6, P03. Obrador, depósito de lubricantes en  
sector envallado y techado.

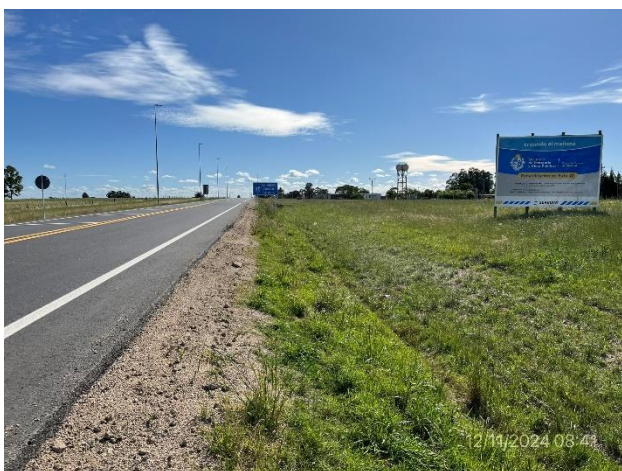
Foto 12.2-1, P01. Inicio de tramo. Ruta 45 progresiva 54K300. Empalme con Ruta 1.

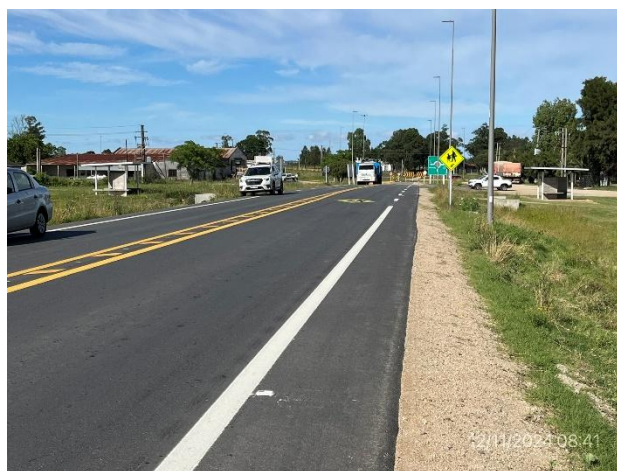
En la recorrida al tramo se comprobó que las obras de Ruta 45 están terminadas y abiertas al tránsito. La Ruta 45 fue reacondicionada íntegramente en el tramo auditado, con algunos ajustes planimétricos y fue culminada la nueva base granular cementada, la capa de rodadura en mezcla asfáltica, las nuevas rotondas y la ejecución de obras de iluminación, señalización y defensas metálicas.

Foto 12.2-2, Ruta 45. Obras de reacondicionamiento terminadas y abiertas al tránsito, con obras señalización e iluminación ejecutadas.

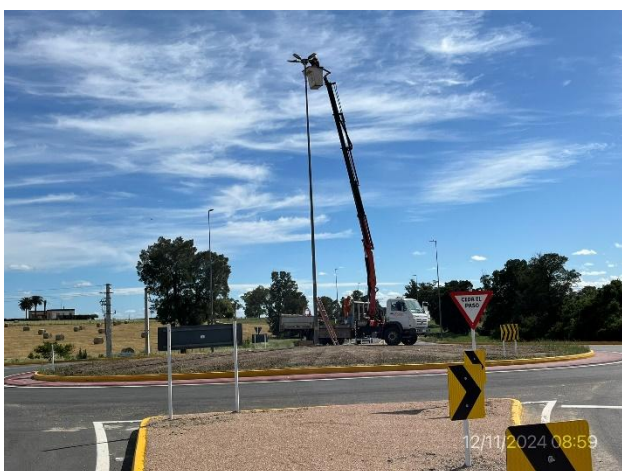
Al momento de la auditoría, se encontraba trabajando la subcontratista Cablex SA realizando tareas de iluminación en la rotonda de Ruta 45 progresiva 62K800 – P06. Esta empresa presentó su propio PGA del 03/03/2022, y se pudo comprobar que las tareas en ejecución se estaban desarrollando de forma apegada al mismo, en buenas condiciones de desempeño ambiental.

Foto 12.2-3. P06. Frente de obras. Ruta 45 progresiva 62K800 a (+), empalme con C° Fernandez Crespo. Obras de iluminación en fase de terminación.

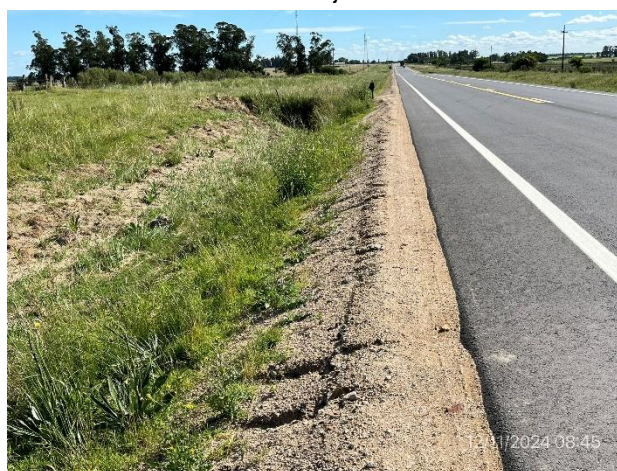
En general, se comprobó que la mayoría de las tareas de Recuperación Ambiental que define el MAV 1998 fueron cumplidas. No obstante, se observaron algunos sectores puntuales de la faja pública con evidencia de erosiones por escorrentía pluvial, y sectores que aún no están erosionados, pero con suelo desnudo expuesto. Se retoman estos comentarios en el apartado 0.

Ref.	Descripción	Requisito
03	En la faja pública de la Ruta 45, hay sectores en las sendas a (+) y a (-) con ausencia de tapiz vegetal, lo cual favorece procesos erosivos por escorrentía pluvial	PRA de Serviam SA, apartado "Frentes de Obra".
<b>Evidencia:</b> Foto 12.2-4, Foto 12.2-5.		<b>Código del hallazgo: PF – 10.</b>

Foto 12.2-4. Ruta 45, faja pública en erosionada por escurrimiento pluvial y falta de tapiz vegetal.

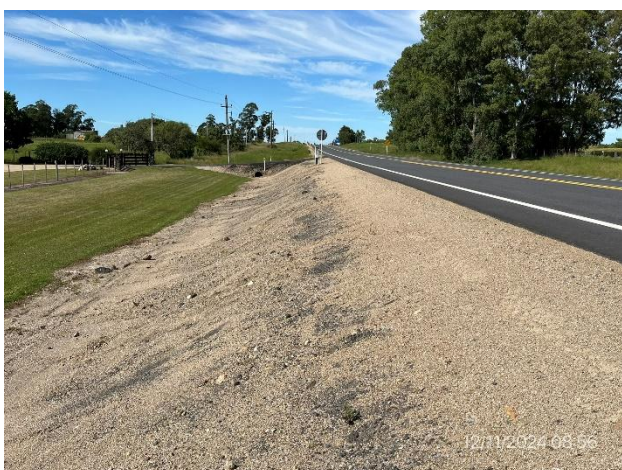
Foto 12.2-5. Ruta 45, faja pública con ausencia de tapiz vegetal, favorece la ocurrencia de eventuales procesos de erosión por escurrimiento pluvial.

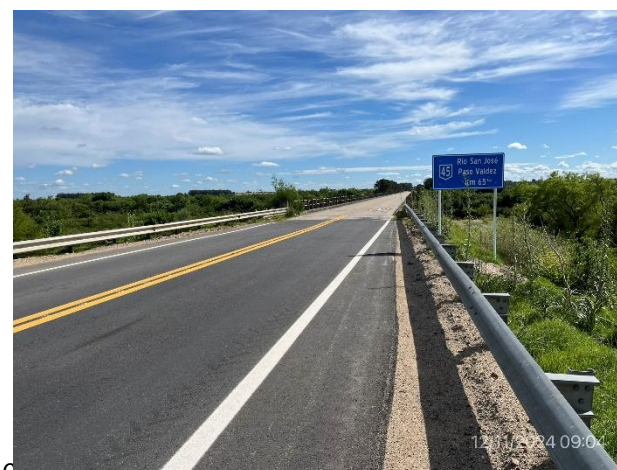
Foto 12.2-6, P02. Fin de tramo. Ruta 45 progresiva 65K500. Río San José, Paso Valdez. Obras de defensas metálicas terminadas.
