INFORME DE AUDITORIA AMBIENTAL DE CIERRE

Contrato M/84 – 31/01/2023

Rehabilitación y Mantenimiento por Niveles de Servicio en Rutas 2, 12 y 23”

Tipo de auditoría Cierre de obras obligatorias

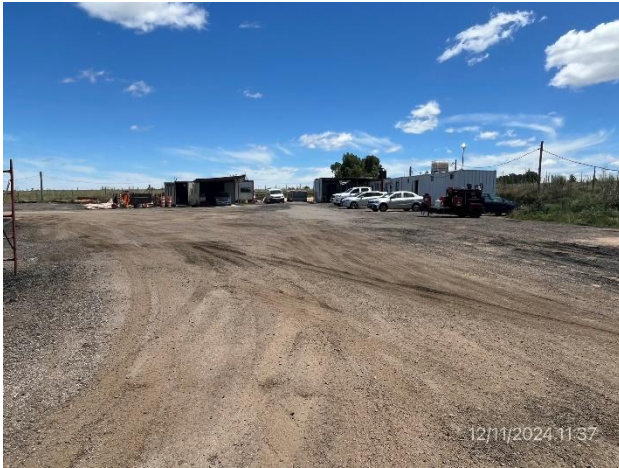
Foto 12.1-1, P03. Obrador y planta asfáltica de José Cujó S.A. Padrón 24448 de la 5ª. SC de Colonia. Vista general.

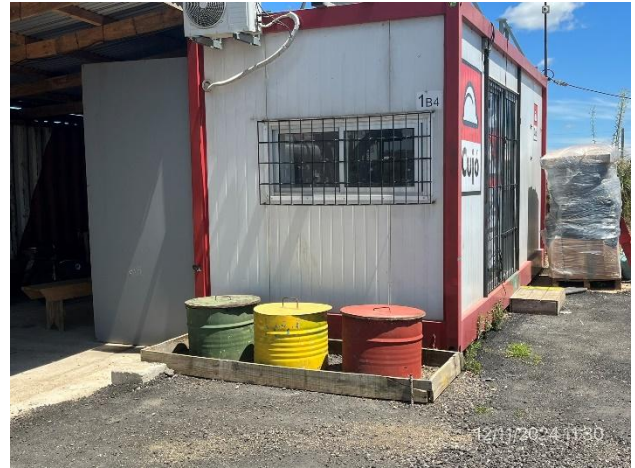
Foto 12.1-2, P03. Obrador, estación de acopio transitorio de residuos segregados por corriente de generación.

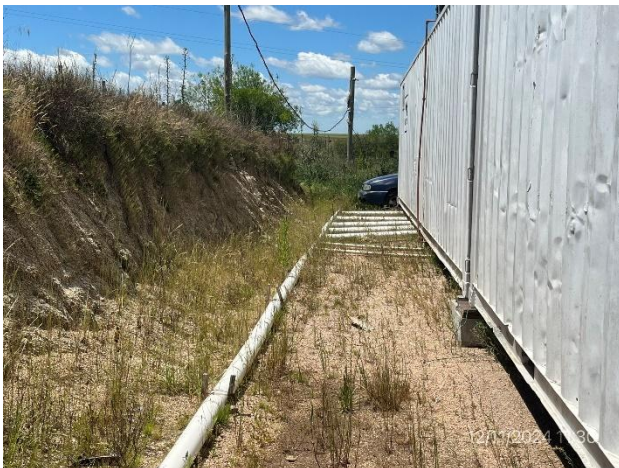
Foto 12.1-3, P03. Obrador, depósito impermeable para aguas servidas.

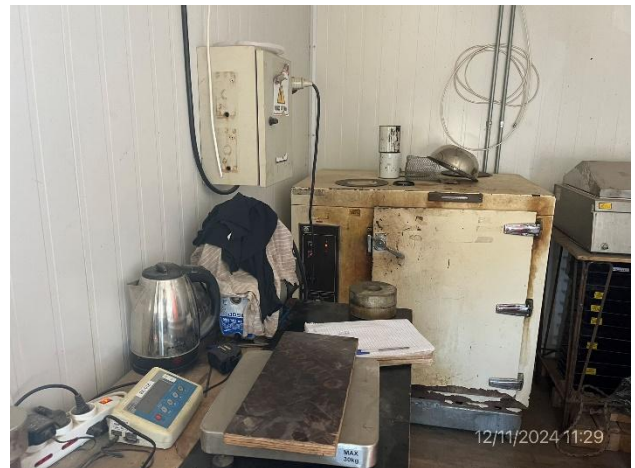
Foto 12.1-4, P03. Obrador, laboratorio de suelos y asfaltos en buenas condiciones de orden y limpieza.

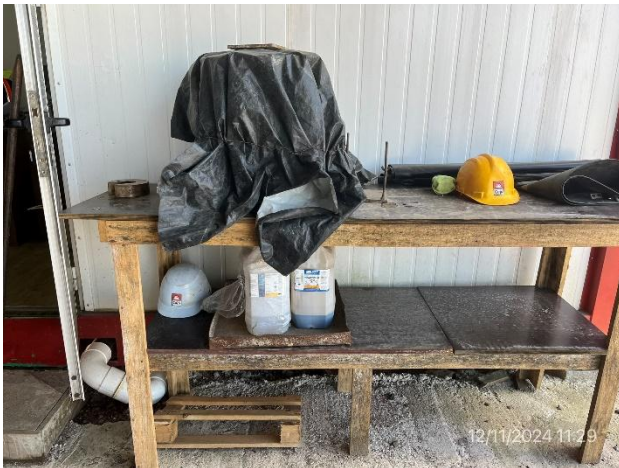
Foto 12.1-5, P03. Obrador, laboratorio con efluentes líquidos contaminantes correctamente acopiados.

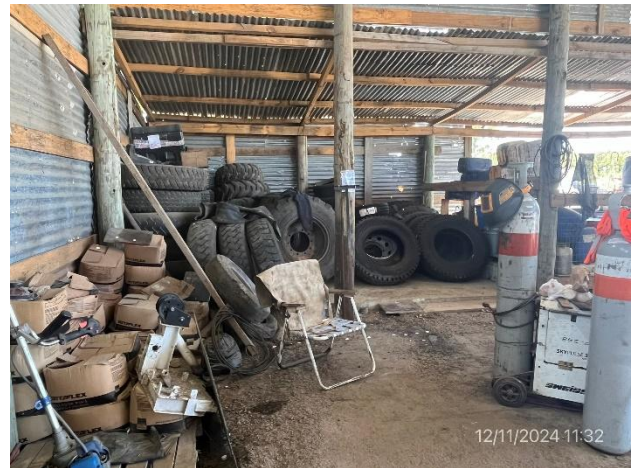
Foto 12.1-6, P03. Obrador sector techado para almacenaje de cubiertas.

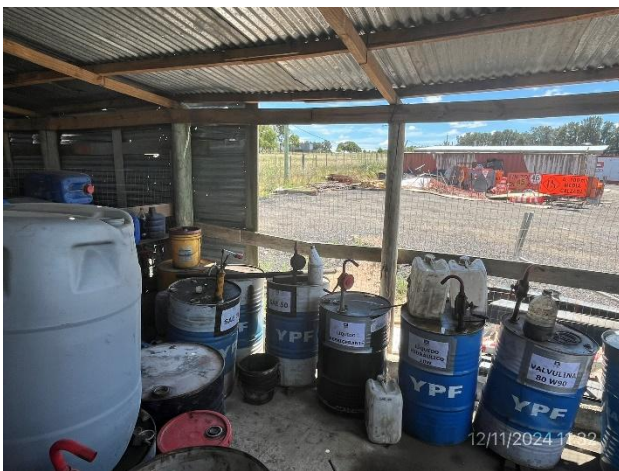
Foto 12.1-7, P03. Obrador, sector envallado para acopio de aceites usados y residuos contaminados con hidrocarburos.

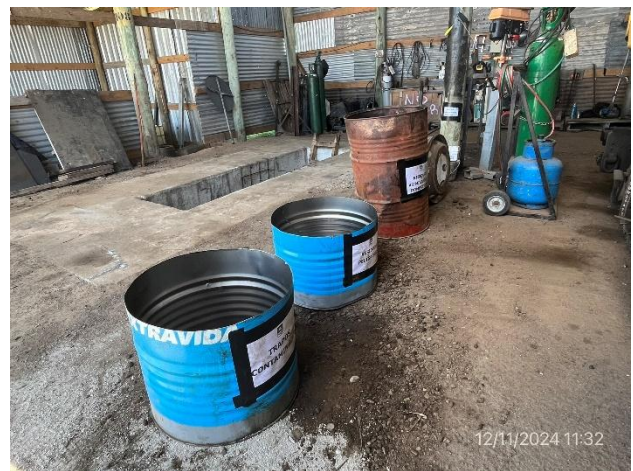
Foto 12.1-8, P03. Planta asfáltica, envallados adecuados para contención de derrames y buenas condiciones de orden y limpieza.

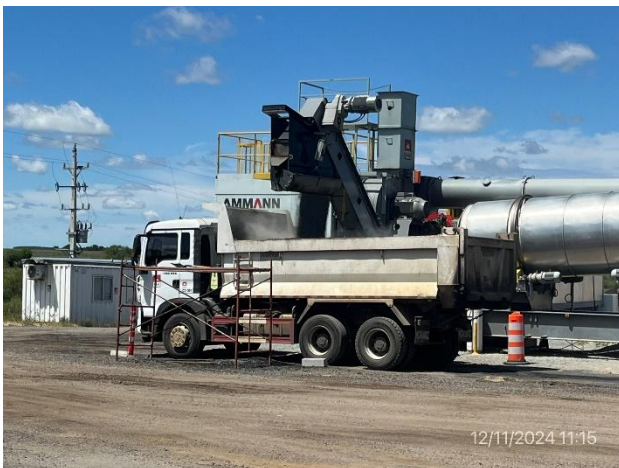
Foto 12.1-9, P03. Planta asfáltica, proceso de carga de mezcla a transporte en camión.

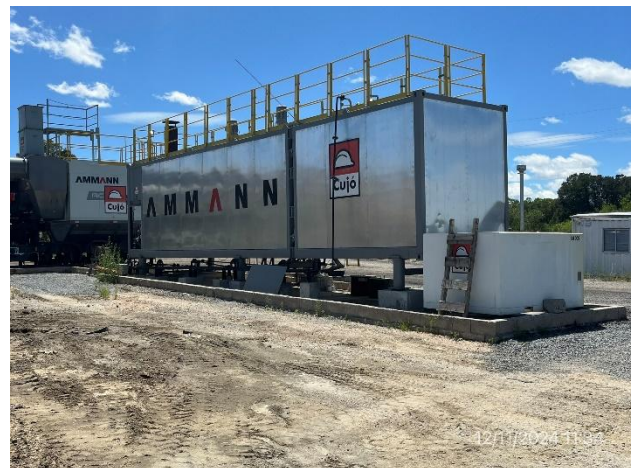
Foto 12.1-10, P03. Planta asfáltica, envallados adecuados para contención de derrames y buenas condiciones de orden y limpieza.

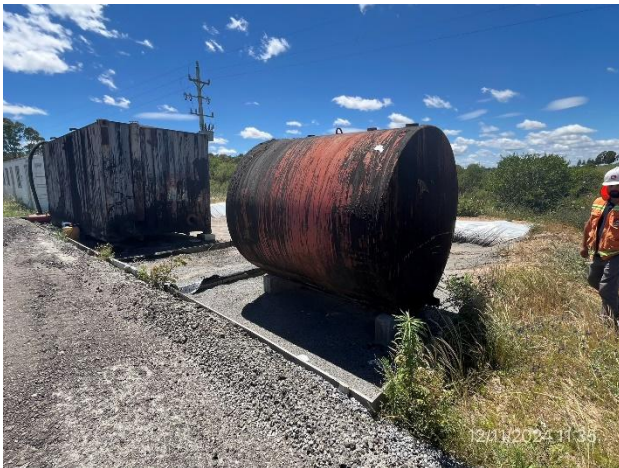
Foto 12.1-11, P03. Planta asfáltica, tanque de emulsión en recinto envallado y con pavimento impermeable.

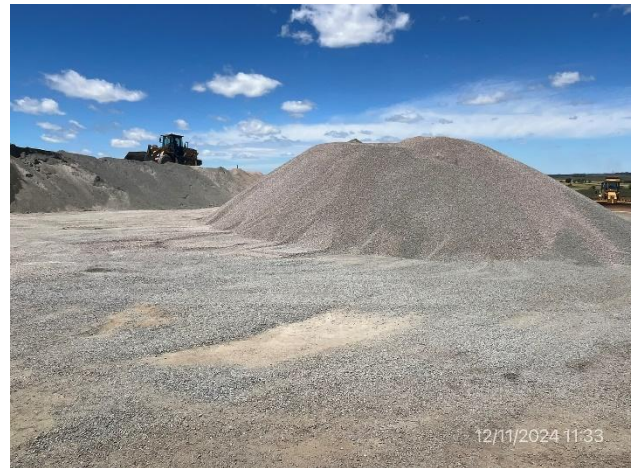
Foto 12.1-12, P03. Planta asfáltica, explanada para acopio de áridos.

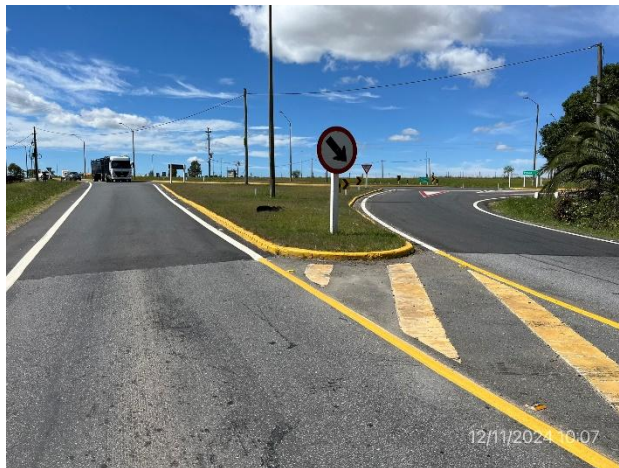
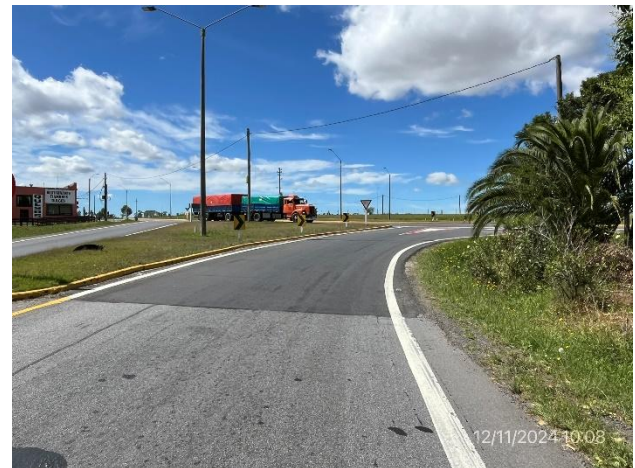
Foto 12.2-1, P01. Inicio de obra, Ruta 23, progresiva 100K000, empalme con Ruta 11.

Foto 12.2-2, P01. Inicio de obra, Ruta 23, progresiva 100K000, empalme con Ruta 11.

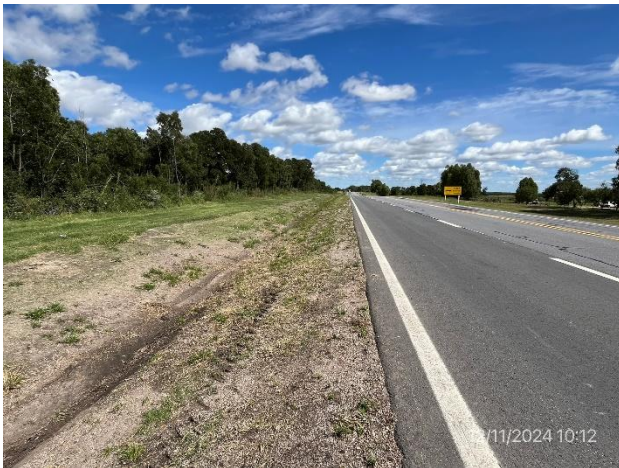
Foto 12.2-3, Ruta 23. Cuneta y faja pública con pendientes adecuadas y tapiz vegetal en crecimiento.

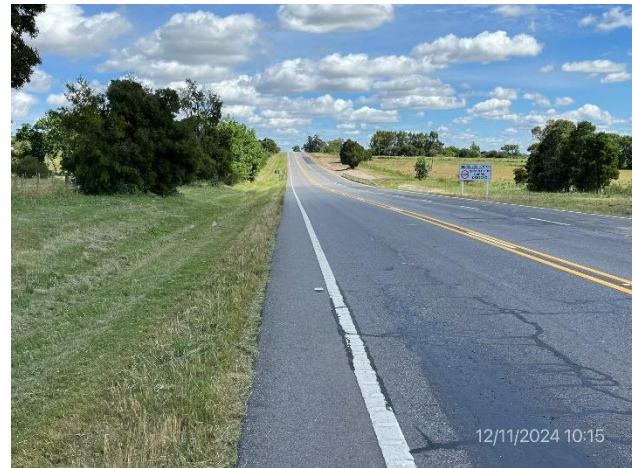
Foto 12.2-4, Ruta 23. Cuneta y faja pública con pendientes adecuadas y tapiz vegetal abundante.

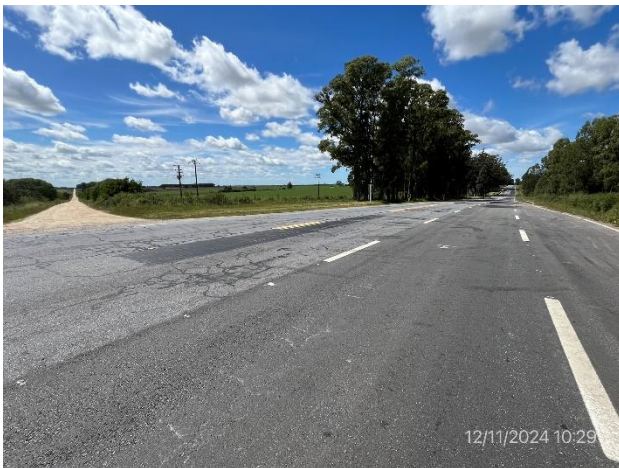
Foto 12.2-5, P05. Empalme con camino municipal terminado y abierto al tránsito. Ruta 23, progresiva 118K600 a (+).

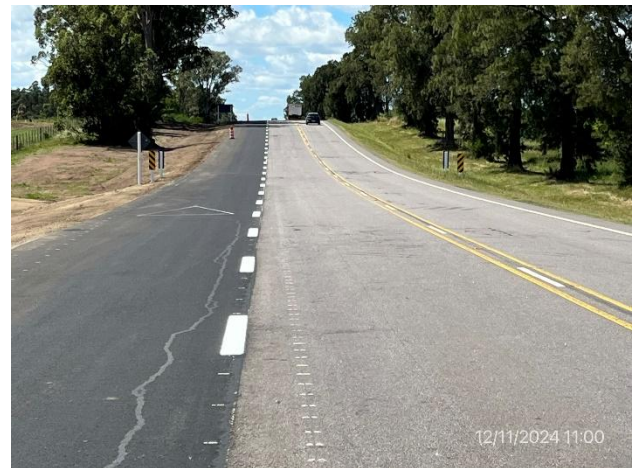
Foto 12.2-6. Sector de Ruta 23, con tercera vía terminada y abierta al tránsito.

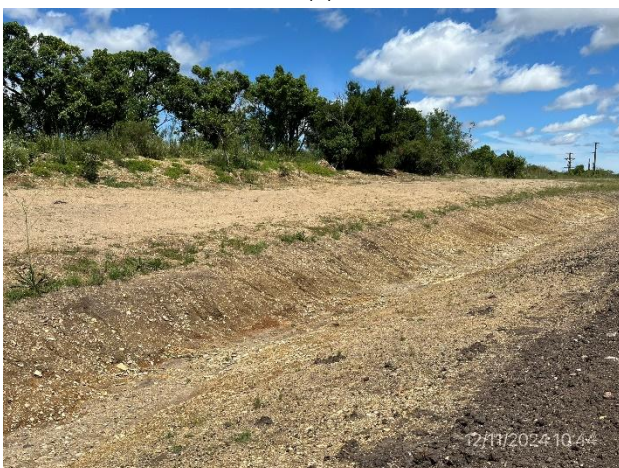
Foto 12.2-7. Sector de faja pública de Ruta 23, con evidencia de erosiones por escurrimiento pluvial.

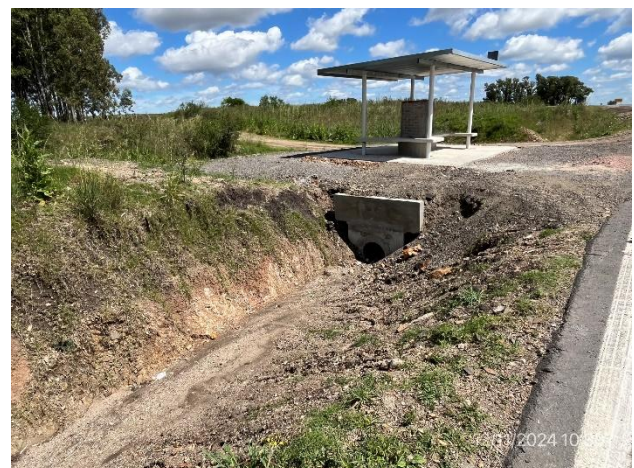
Ref.	Descripción	Requisito
02	En P07 - Ruta 23 progresiva 120K000 senda a (-) hay una alcantarilla que no tiene pendientes adecuadas en sus cabezales, y se generaron erosiones por escorrentía pluvial. La empresa tomó el 26/11/2024 acciones para mitigar este aspecto, cuyo impacto podrá ser verificado en los próximos meses.	Apartado 4 del PRA
Evidencia: Foto 12.2-8, Foto 12.3-3, Foto 12.3-4.		Código del hallazgo: PF - 10

Foto 12.2-8, P07. Dársena de buses y alcantarilla longitudinal. Talud y contratalud con perfilado inadecuado y señales de erosión por escorrenría pluvial.

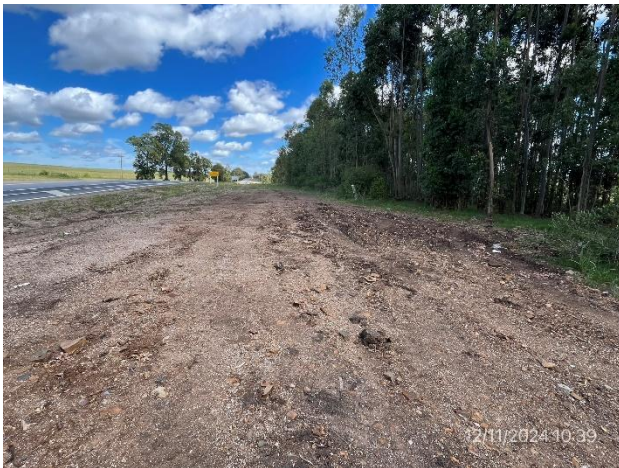
Ref.	Descripción	Requisito
01	En P06 - Ruta 23 progresiva 126K600 senda a (-) hay un sector de la faja pública sin cobertura vegetal. La empresa tomó el 26/11/2024 acciones para mitigar este aspecto, cuyo impacto podrá ser verificado en los próximos meses.	Apartado 4 del PRA
Evidencia: Foto 12.2-9, Foto 12.3-1, Foto 12.3-2.		Código del hallazgo: PF - 10

Foto 12.2-9, P06. Ruta 23 progresiva 126K600, sector de faja pública sin cobertura vegetal.

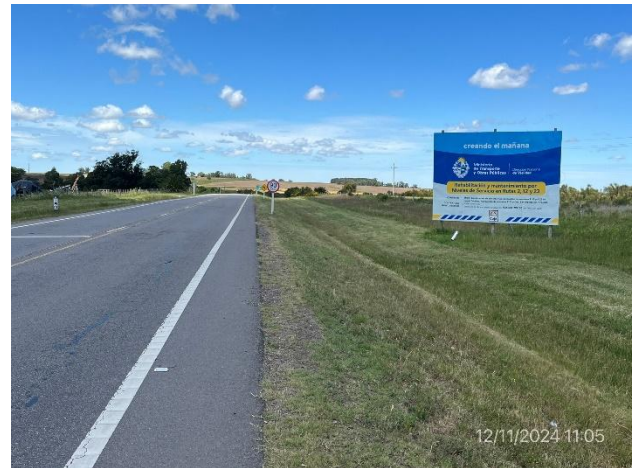
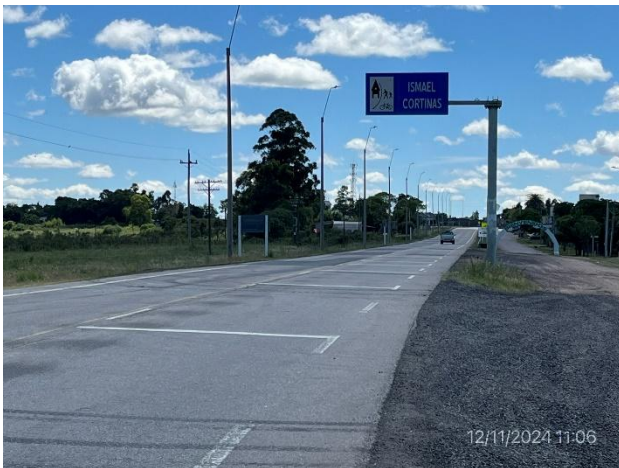
Foto 12.2-10, P02. Fin de obras en Ruta 23, progresiva 152K200, Acceso Este a Ismael Cortinas.

Foto 12.2-11, P02. Fin de obras en Ruta 23, progresiva 152K200, acceso Este a Ismael Cortinas.
