INFORME DE AUDITORIA AMBIENTAL

“Ruta 12, tramo Ruta 60 - fin de variante sobre A° Canelones.”

17/12/2024

Seguimiento

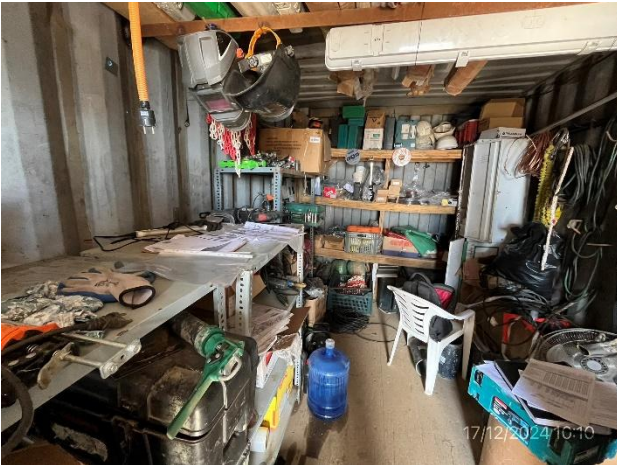
Foto 12.1-3, P03. Obrador, pañol. Buenas condiciones de orden y limpieza

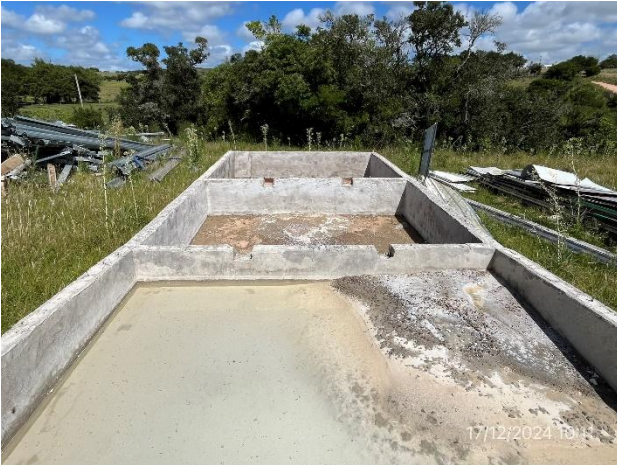
Foto 12.1-7, P03. Obrador, pileta de decantación de aguas de lavado de camiones mixer. Buenas condiciones de limpieza.

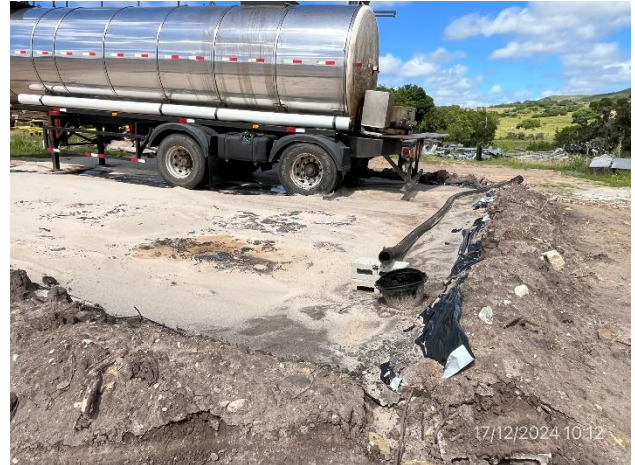
Sin embargo, se encontró estacionada una cisterna de emulsión asfáltica en un recinto, cuyo envallado impermeable se encontraba perforado. Se retoma este comentario en el apartado 7.2

Ref.	Descripción	Requisito
02	En el obrador de ICSA – P03 la cisterna de emulsión asfáltica está alojada en un recinto cuyo envallado se encuentra perforado	Apartado 6.2 del MAV 2015
Tipo de NC: 2		Código del hallazgo: PEL–6
Evidencia: Foto 12.1-8

Foto 12.1-8, P03. Obrador, la cisterna de emulsión asfáltica tiene envallado impermeable perforado en el punto bajo.

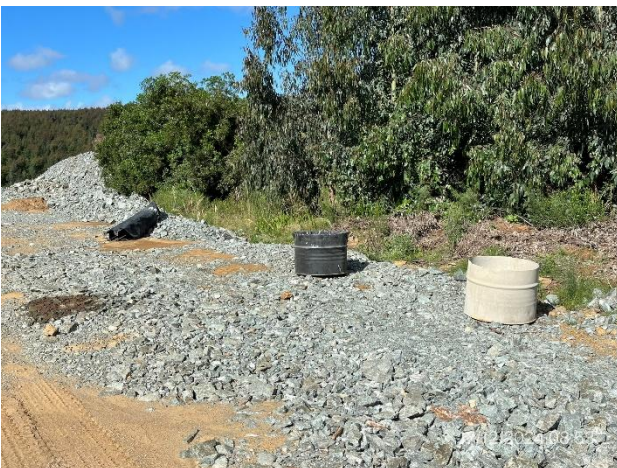
Ref.	Descripción	Requisito
06	En la cantera de balasto y tosca – P04 – la infraestructura dispuesta para la gestión de residuos y acopio de lubricantes no tiene tapa. Esto expone a derrames de lixiviados y aguas contaminadas ante la ocurrencia de lluvias	Apartado 1.2.6 del PGA.
Evidencia: Foto 12.1-11, Foto 12.1-12		Código del hallazgo: PEL – 6.

Foto 12.1-11, P04. Cantera, gazebo móvil desmontable y estación de acopio de residuos domésticos, sin tapa.

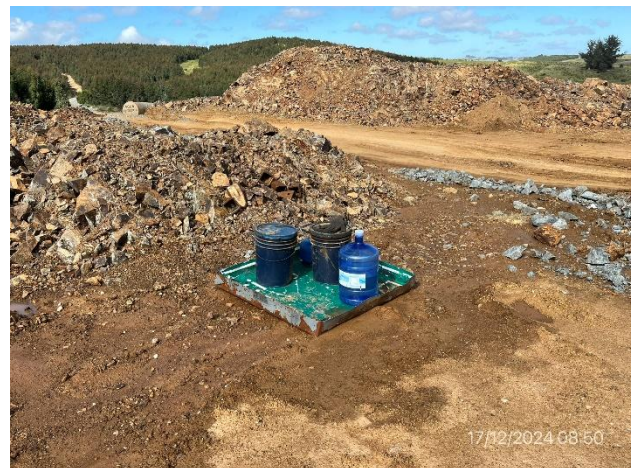
Foto 12.1-12, P04. Cantera, bandeja impermeable para alojar tarrinas de lubricantes, sin tapa.

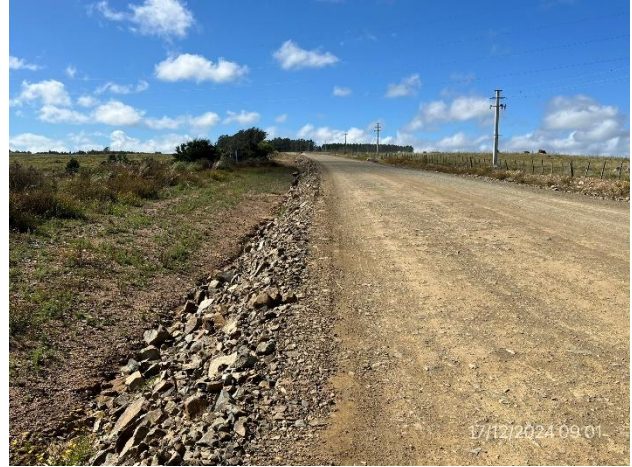
Foto 12.2-2, Ruta 12. Tramo con ensanche y recargo granular ejecutado. Drenajes correctos.

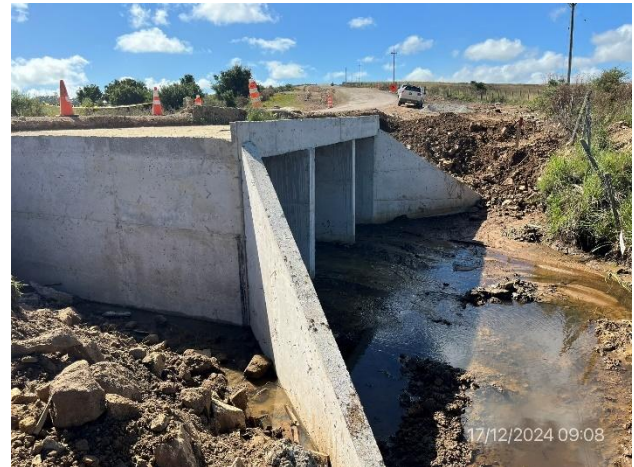
Foto 12.2-8, P07. Curso de agua limpio, sin presencia de ROCs .

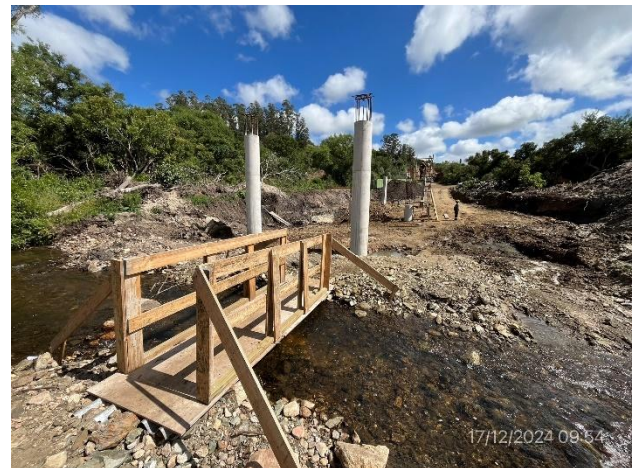
Foto 12.3-4, P06. Curso del A° Canelones limpio, sin presencia de ROCs

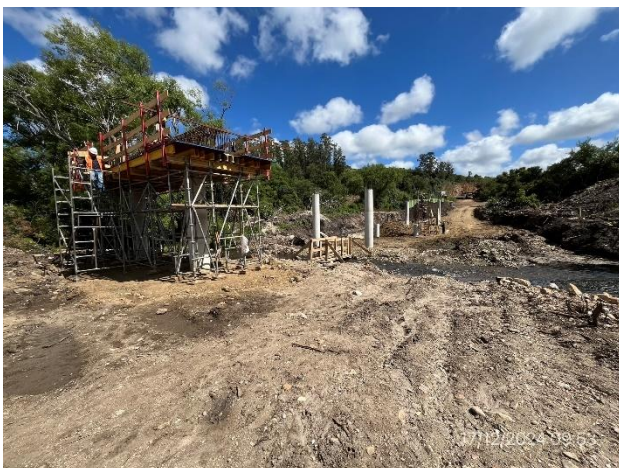
Ref.	Descripción	Requisito
07	En el frente de obras del puente sobre el A° Mataojo – P06, falta replicar a pie de obra la infraestructura para el acopio temporal de residuos segregados por corriente de generación.	Apartado 6.2 del MAV 2015
Evidencia: Foto 12.3-5		Código del hallazgo: RS – 6

Foto 12.3-5, P06. Falta replicar al pie del frente de trabajo la infraestructura para el acopio temporal de residuos segregados por corriente de generación.

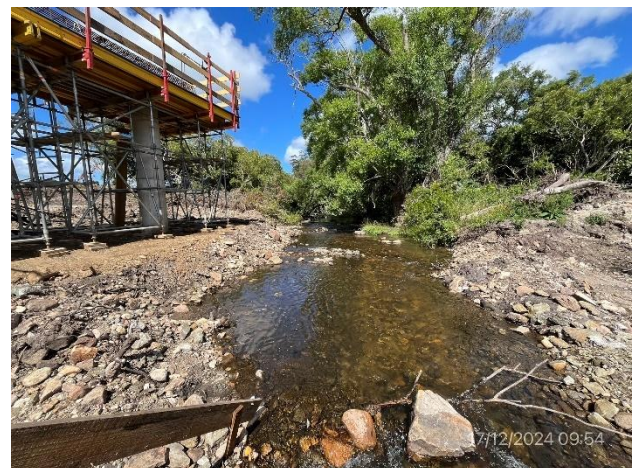
Ref.	Descripción	Requisito
05	En el puente sobre el A° Mataojo – P06 – no está delimitada la cota de máxima inundación. Por ende, no hay evidencia de que la empresa Ventus SA cumpla con el MAV 2015 respecto de la prohibición de instalaciones en zonas inundables	Apartado 6.2 del MAV 2015
Tipo de NC: 2		Código del hallazgo: PEL–6, RS - 6
Evidencia: Foto 12.3-6.

Foto 12.3-6, P06. No está demarcada la cota de máxima inundación.

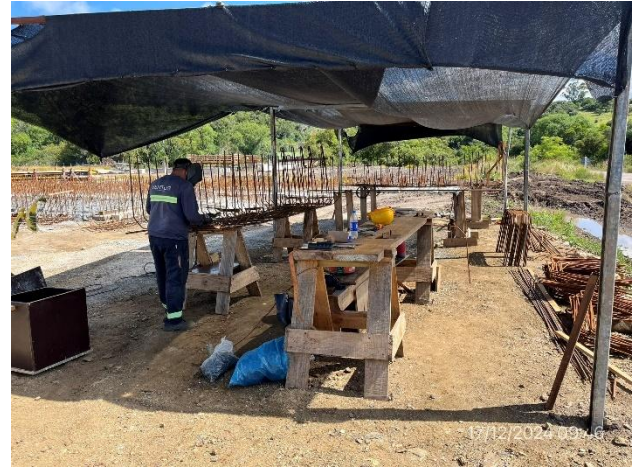
Foto 12.3-8, P06. Obrador de Ventus SA. Banco de fabricación de armaduras, buenas condiciones de limpieza

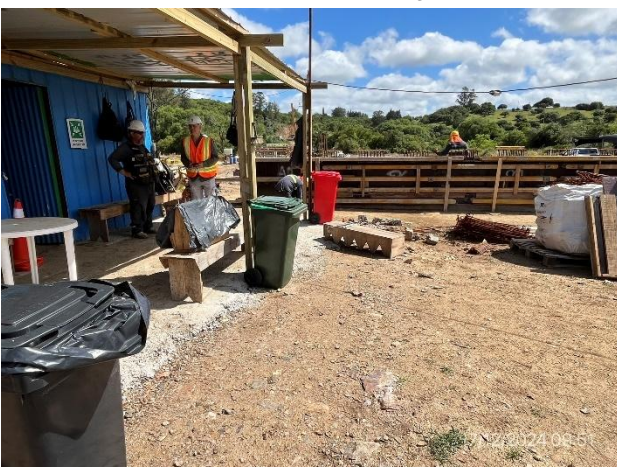
Foto 12.3-11, P06. Obrador de Ventus SA. Sector de acopio de encofrados, buenas condiciones de orden y limpieza.

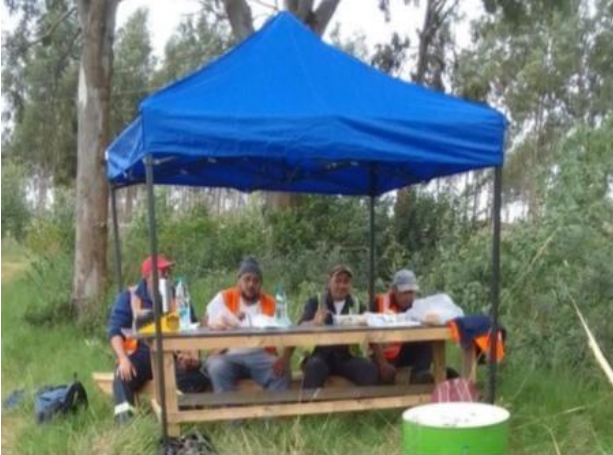
Ref.	Descripción	Requisito
03	En el frente de obra de Ruta 12 progresiva 360K800 donde hay un Alcantarilla tipo Z en construcción, no están los servicios de bienestar reglamentarios.	Cap. II del Dec 125/014.

Foto 12.4-1, P07. Se instalaron los servicios de bienestar

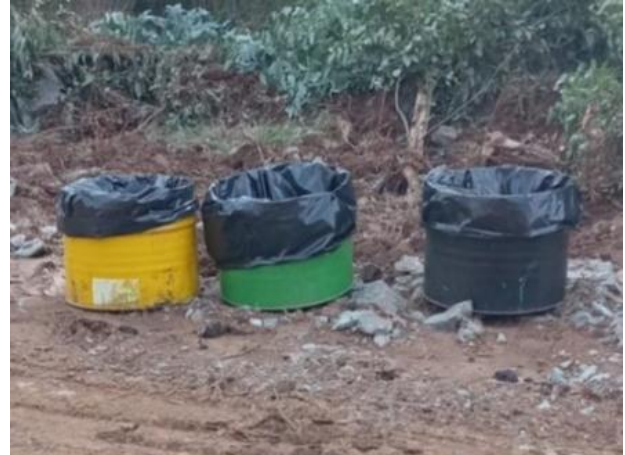
Ref.	Descripción	Requisito
04	En el frente de obra de Ruta 12 progresiva 360K800 no hay infraestructura adecuada para gestión de residuos según el PGA de la obra, lo cual trae como consecuencia la presencia de residuos dispersos en el sector. Asimismo, hay equipos a explosión – motobombas y generadores – apoyados directamente sobre suelo desnudo, sin elementos de contención de posibles derrames.	Apartado 6.2 del MAV 2015.

Foto 12.4-2, P07. Se instaló la infraestructura para gestión segregada de residuos.

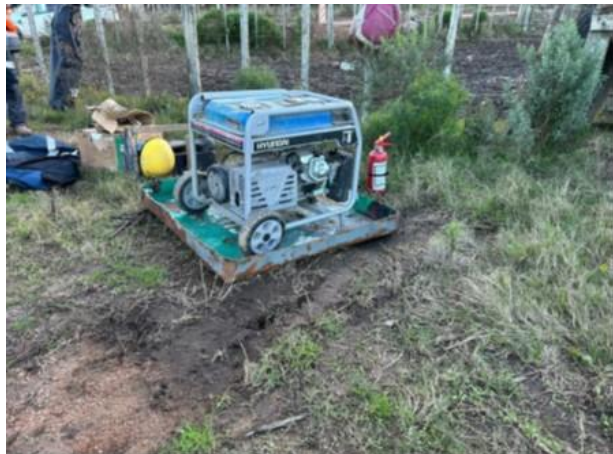
Foto 12.4-3, P07. Se instaló bandeja bajo generador eléctrico

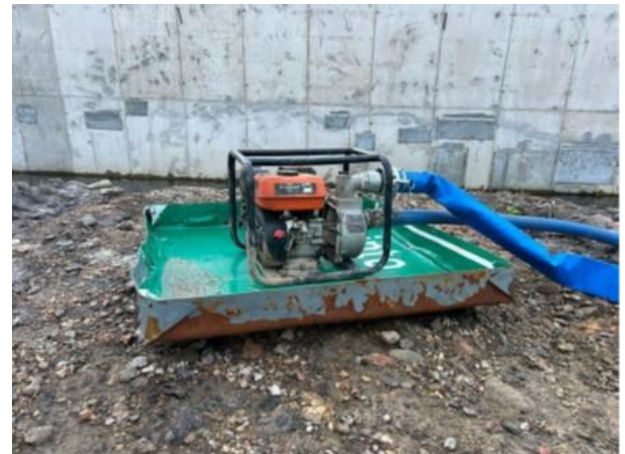
Foto 12.4-4, P07. Se instaló bandeja bajo motobomba.

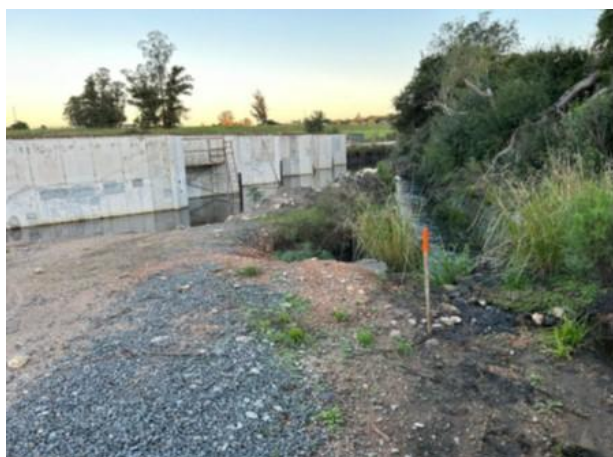
Ref.	Descripción	Requisito
05	En el frente de obra inactivo de la Alcantarilla tipo H en el inicio de tramo– P01 – y en la alcantarilla Z en construcción no están indicadas las cotas de máxima inundación, necesarias para garantizar que los campamentos provisorios se instalan en zonas que no están expuestas a crecientes.	Apartado 6.2 del MAV 2015.

Foto 12.4-5, P01. Ruta 12 progresiva 374K650. Alcantarilla H, se demarcó la cota de máxima inundación.

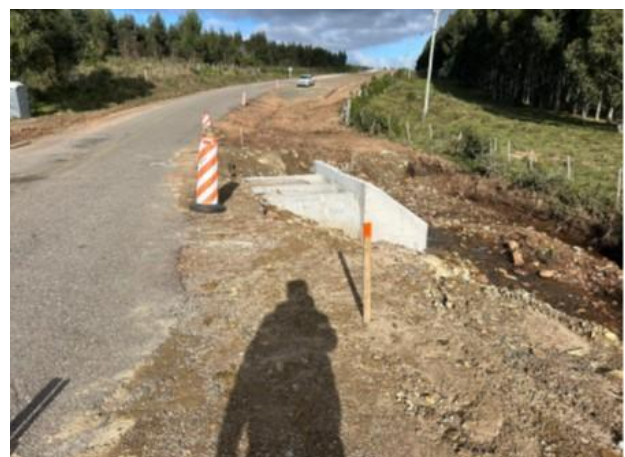
Foto 12.4-6, Ruta 12 progresiva 360K300. Alcantarilla Z, se demarcó la cota de máxima inundación
