INFORME DE AUDITORIA AMBIENTAL DE CIERRE

*“Rehabilitación de Ruta 90, Tramo 5K100
(Paysandú) – 33K000”*

Consorcio Molinsur SA – Emilio Diaz Álvarez SA.

05/12/2024

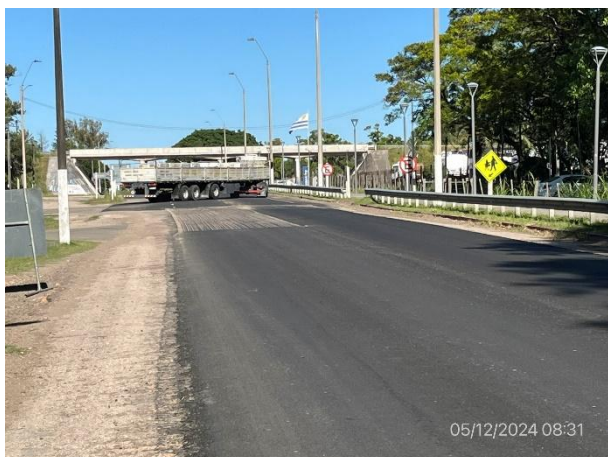
Foto 12.1-1, P01. Inicio de tramo. Ruta 90 progresiva 5K100.

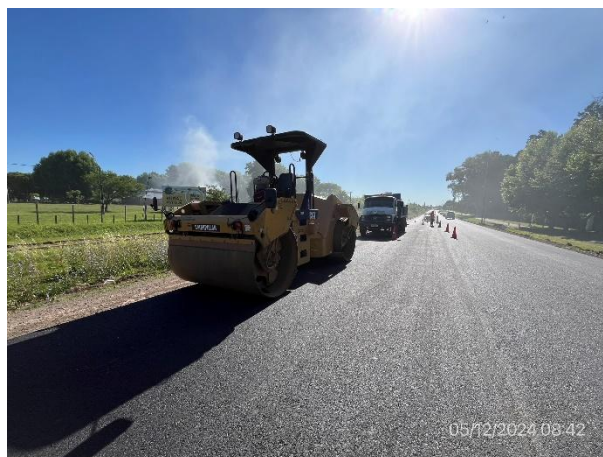
En P07 - Ruta 90 progresiva 6K800 a (-), se estaban realizando tareas de tendido de mezcla asfáltica. En ese sector se comprobó que no estaba presente la infraestructura prevista por el PGA de la obra para una gestión de residuos acorde al MAV 2015.

Foto 12.1-2. P07, Ruta 90 progresiva 6K800 a (-). Frente de obras, tendido de mezcla asfáltica

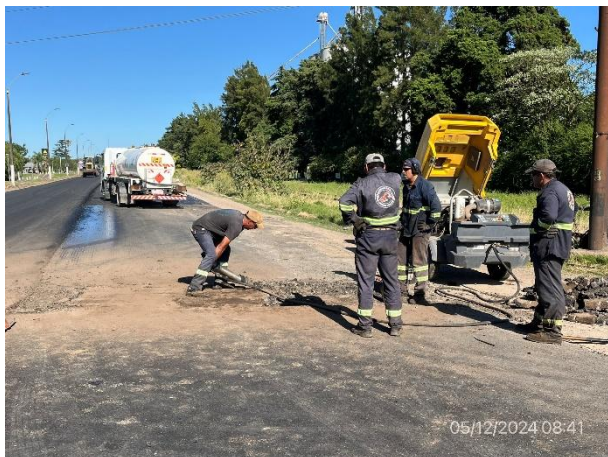
Ref.	Descripción	Requisito
05	En el frente de obra del tendido de mezcla asfáltica en Ruta 90 progresiva 6K800 a (-) – P07, no estaba presente la infraestructura prevista por el PGA de la obra para una gestión de residuos acorde al MAV2015.	Apartados 6.2 del MAV 2015
Tipo de NC: 2		Código del hallazgo: PF- 6.
Evidencia: Foto 12.1-3

Foto 12.1-3, P07. Frente de obra. No está presente la infraestructura para acopio temporal de residuos.

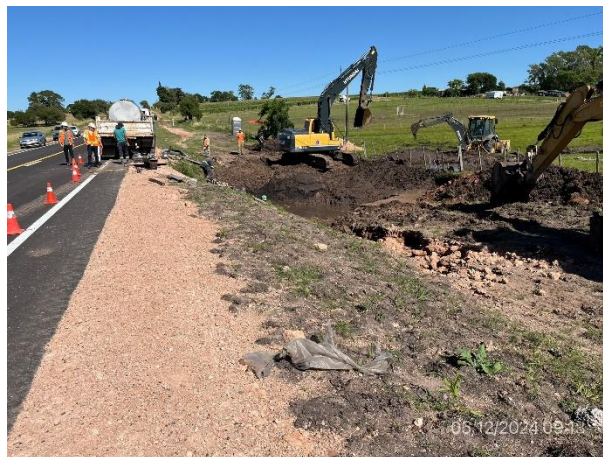
Foto 12.1-4, P08. Frente de obra, alargue de alcantarilla en ejecución. Ruta 90 progresiva 16K000 a (-).

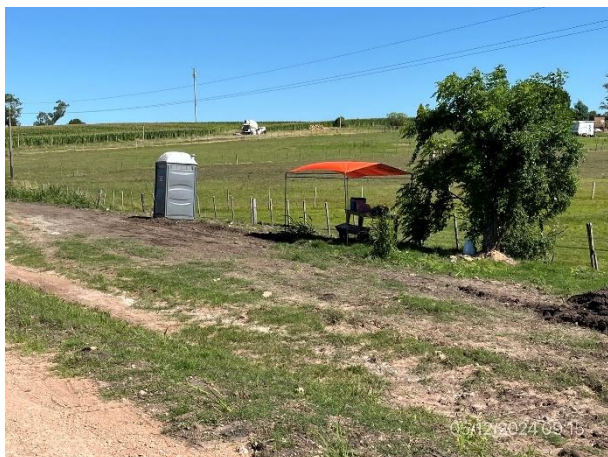
Foto 12.1-5, P08. Frente de obra, servicios de bienestar acordes a normativa.

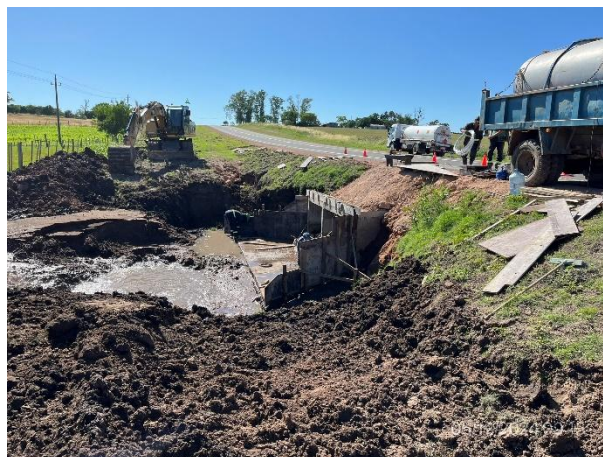
Ref.	Descripción	Requisito
04	En el frente de obra del alargue de la alcantarilla de Ruta 90 progresiva 29K500 – P08, no estaba presente la infraestructura prevista por el PGA de la obra para una gestión de residuos acorde al MAV2015. Tampoco estaba presente el equipamiento necesario para la atención oportuna de contingencias ambientales.	Apartados 5.2 y 6.2 del MAV 2015
Tipo de NC: 2		Código del hallazgo: PF- 6
Evidencia: Foto 12.1-6

Foto 12.1-6, P08. No se dispone de la infraestructura para el acopio temporal de residuos segregados por origen y la resolución de contingencias ambientales.

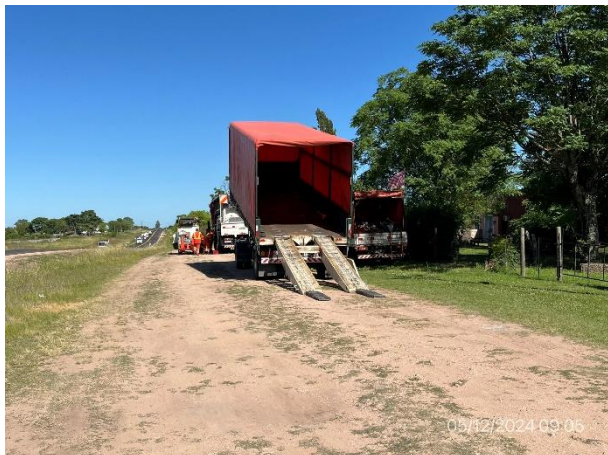
Foto 12.1-7, P06. Frente de obra subcontratista Bordonix SA. Ruta 90 progresiva 29K500.

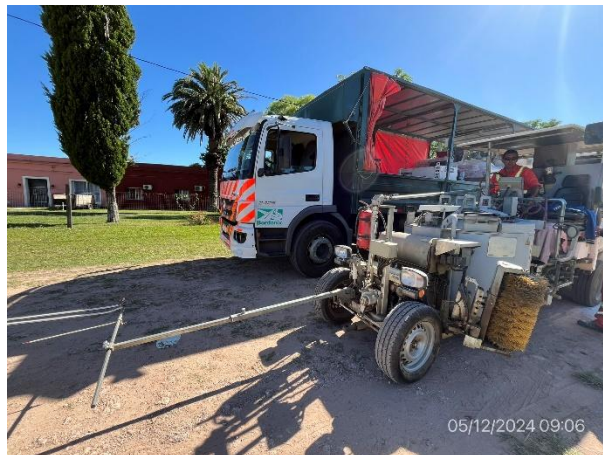
Foto 12.1-8, P06. Trabajos de Bordonix, ejecutados de forma acorde a PGA de la obra.

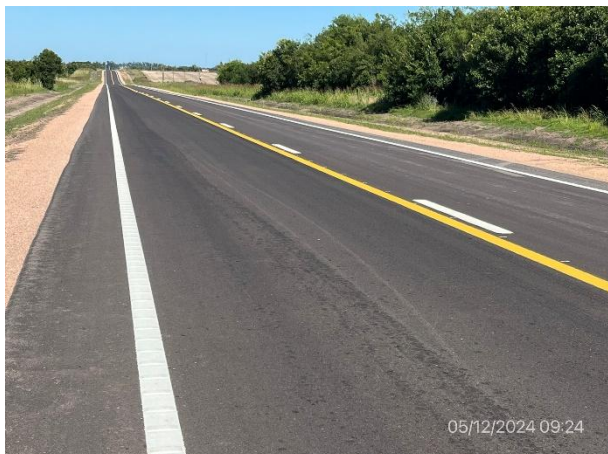
Foto 12.1-9, Ruta 90. Tramo reacondicionado, con ensanche de calzada realizado y obras de señalización horizontal terminadas.

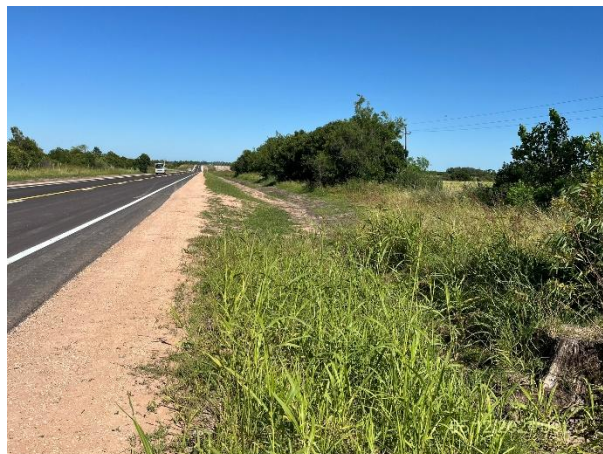
Foto 12.1-10, Ruta 90. Faja pública con buenas condiciones de empastado vegetal.

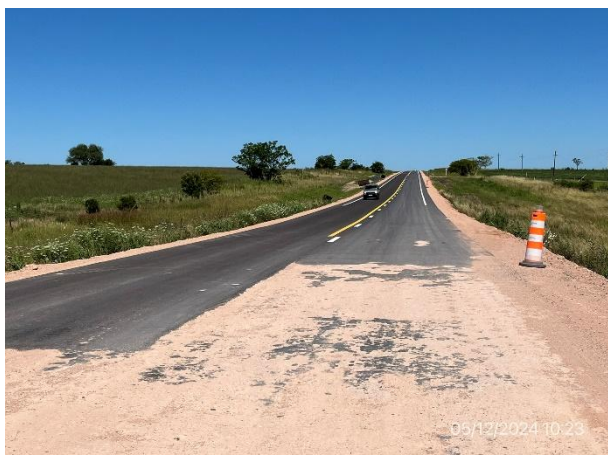
Foto 12.1-11, P02. Fin de tramo, Ruta 90 progresiva 33K000.

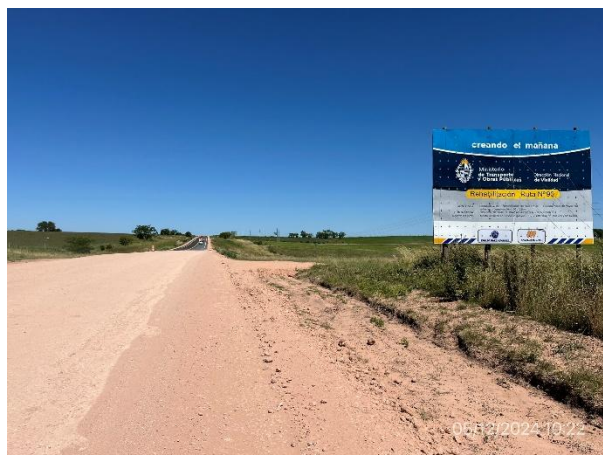
Foto 12.1-12, P02. Fin de tramo, Ruta 90 progresiva 33K000.

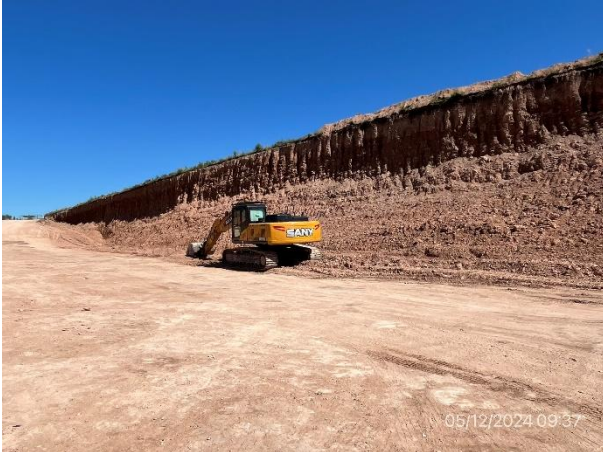
Foto 12.2-1, P04. Cantera de balasto. padrón N°6561,2ª S.C. de Paysandú. Ruta 90 progresiva 24K900 a (+).

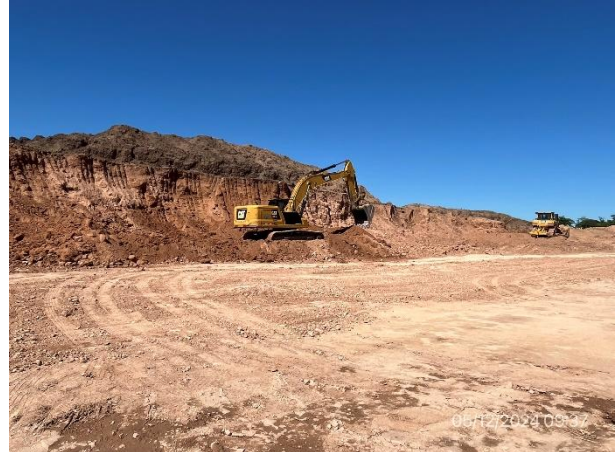
Foto 12.2-2, P04. Cantera de balasto, frente de ataque.

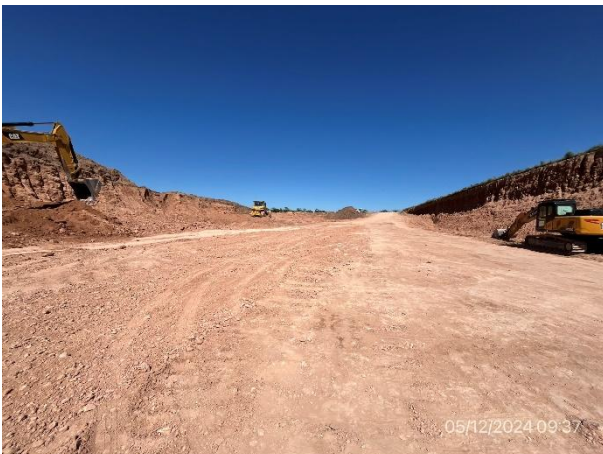
Durante la recorrida a la cantera de balasto – P04, se comprobó que había personal y maquinaria realizando tareas extractivas. En ese predio, no estaban presentes los servicios de bienestar para los operarios requeridos por la normativa vigente, así como tampoco el equipamiento y la infraestructura necesaria para una gestión de residuos de forma apegada al PGA del contrato ni los elementos previstos en el PACO. para la resolución de contingencias ambientales. Se retoman estos comentarios en el apartado 7.2.

Ref.	Descripción	Requisito
01	En la cantera de balasto – P04, Ruta 90 progresiva 24K900 a (+) no estaban presentes los servicios de bienestar para los operarios requeridos por la normativa vigente	Capitulo II del Dec. 125/014
Tipo de NC: 1		Código del hallazgo: PF-8.
Evidencia: Foto 12.2-3.

Ref.	Descripción	Requisito
06	En la cantera de balasto – P04, Ruta 90 progresiva 24K900 a (+) no estaba presente la infraestructura prevista por el PGA de la obra para una gestión de residuos acorde al MAV2015. Tampoco estaba presente el equipamiento necesario para la atención oportuna de contingencias ambientales.	Capitulo II del Dec. 125/014
Tipo de NC: 2		Código del hallazgo: PF– 6
Evidencia: Foto 12.2-3.

Foto 12.2-3, P04. No están los servicios de bienestar para los operarios. Tampoco hay infraestructura para gestión de contingencias ambientales y acopio temporal de residuos.

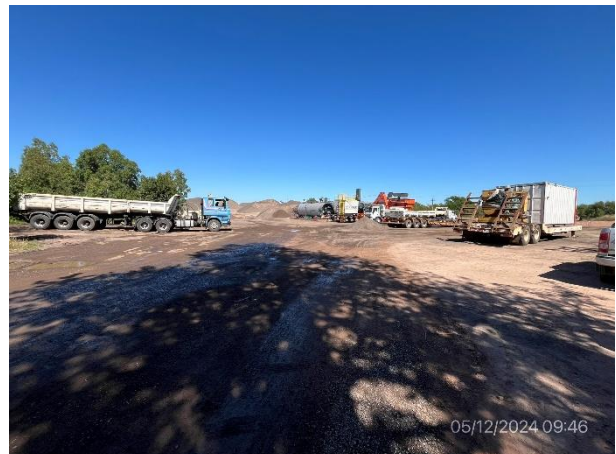
Foto 12.2-4, P03. Obrador y planta asfáltica. Ruta 90 progresiva 31K200 a (-). Padrón N° 1089, 2ª SC de Paysandú.

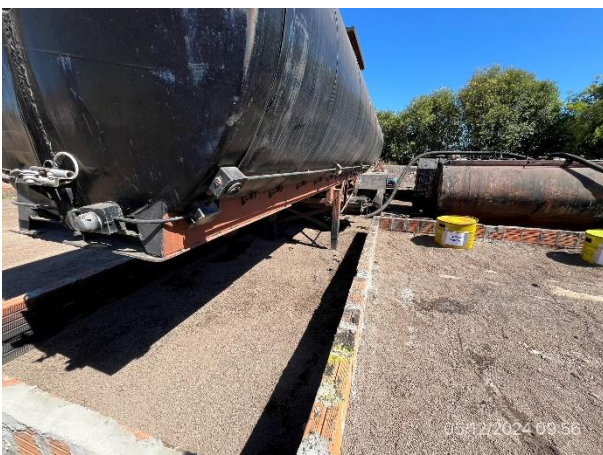
Foto 12.2-5, P03. Planta asfáltica, envasado perimetral adecuado para contener eventuales derrames.

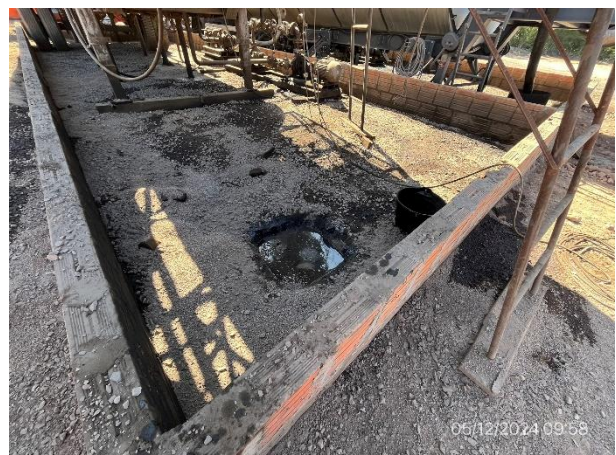
Ref.	Descripción	Requisito
08	En el predio del Obrador y planta asfáltica de EDASA – P03, se encontraron derrames de emulsión asfáltica pendientes de ser dispuestos como residuos contaminados.	PGA de EDASA
Evidencia: Foto 12.2-6		Código del hallazgo: RS – 4

Foto 12.2-6, P03. Planta asfáltica, derrame de emulsión pendiente de remoción y disposición como residuo.

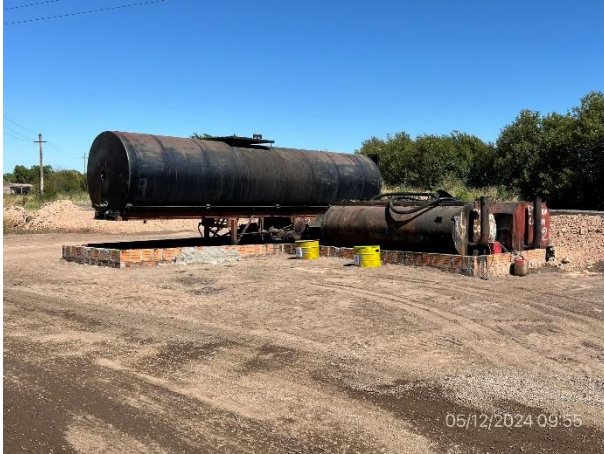
Foto 12.2-7, P03. Planta asfáltica, cisternas de emulsión con envallados perimetrales correctos.

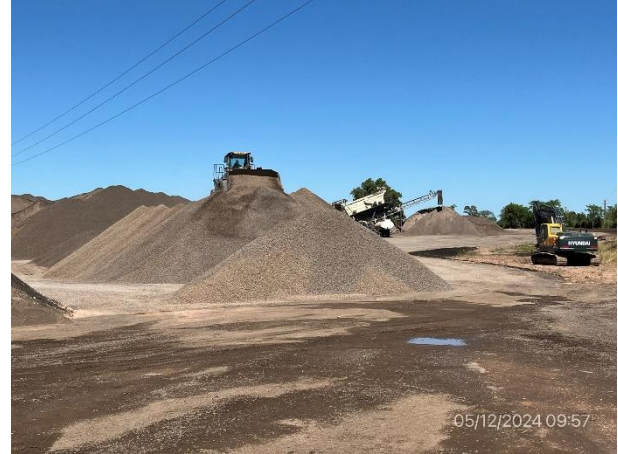
Foto 12.2-8, P03. Planta asfáltica, explanada para maniobras y acopio de áridos.

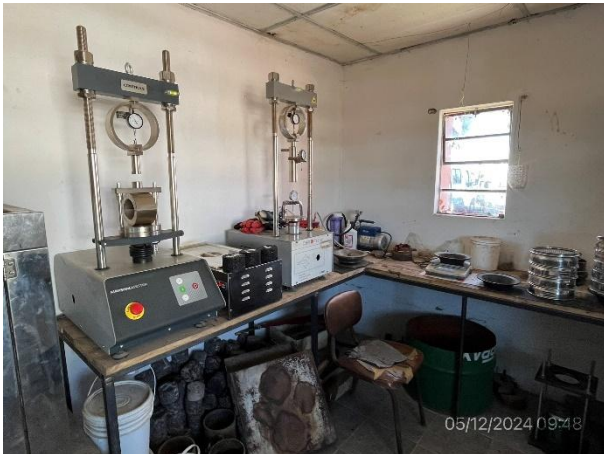
Foto 12.2-9, P03. Planta asfáltica, laboratorio en buenas condiciones de orden y limpieza.

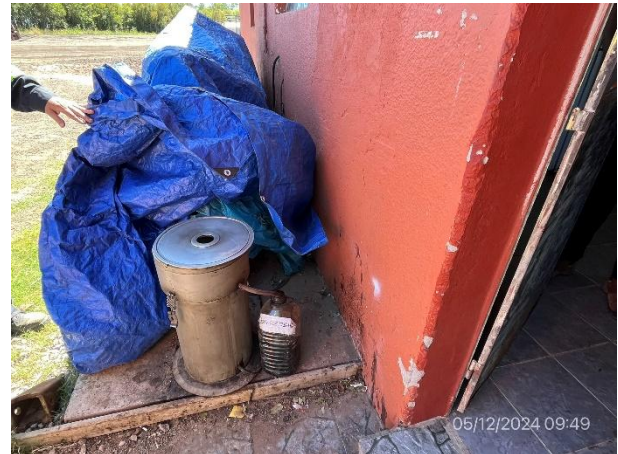
Ref.	Descripción	Requisito
07	En el predio del Obrador y planta asfáltica de EDASA – P03, se encontró un bidón con percloroetileno usado y una tarrina de keroseno fuera de los sectores envallados previstos para su acopio temporal.	PGA de EDASA
Evidencia: Foto 12.2-10, Foto 12.2-12		Código del hallazgo: PEL– 4

Foto 12.2-10, P03. Laboratorio de asfaltos, el percloroetileno no está alojado en recinto adecuado para contención de eventuales derrames.

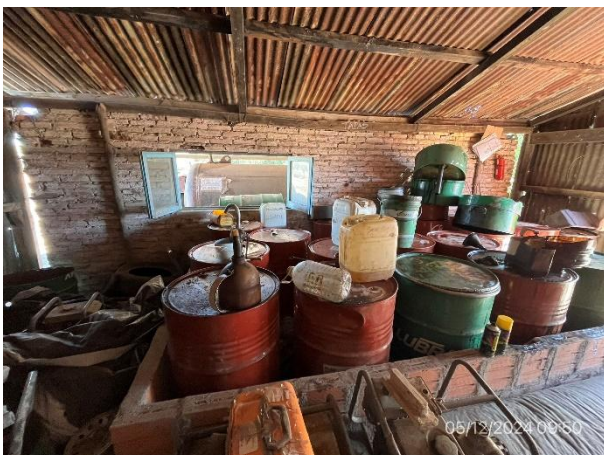
Foto 12.2-11, P03. Obrador, recinto cerrado techado y envallado para alojar tarrinas con hidrocarburos. Una tarrina de keroseno está alojada fuera del recinto.

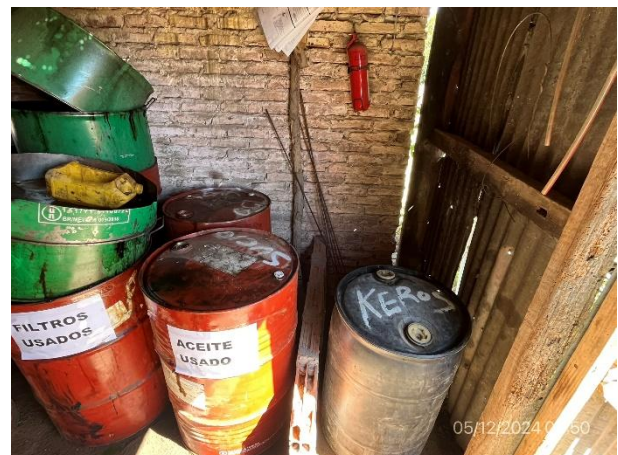
Foto 12.2-12, P03. Obrador, una tarrina de keroseno está alojada fuera del recinto envallado.

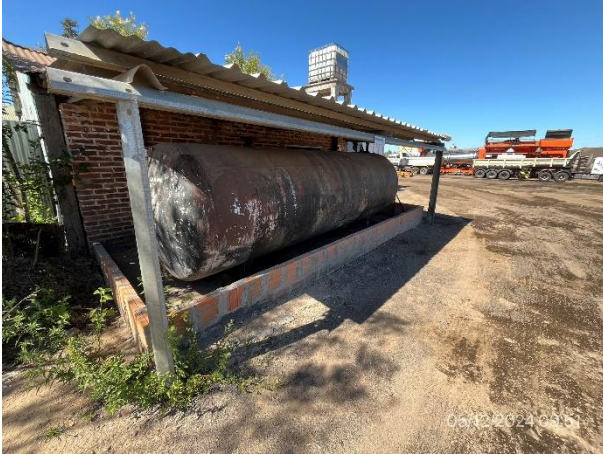
Foto 12.2-13, P03. Obrador, cisterna de combustible en recinto envallado pero de capacidad insuficiente.

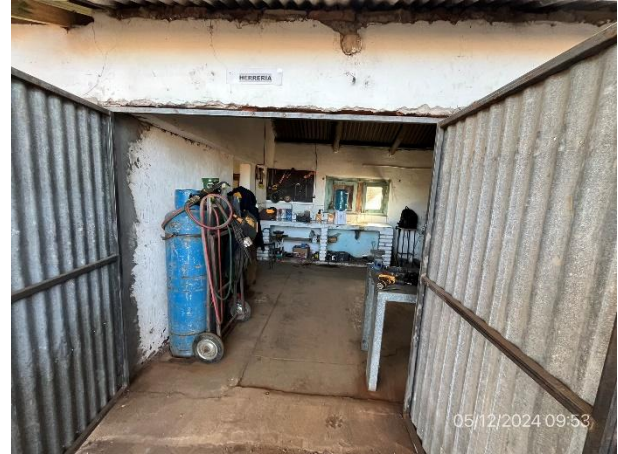
Foto 12.2-14, P03. Obrador, taller mecánico en buenas condiciones de orden y limpieza.

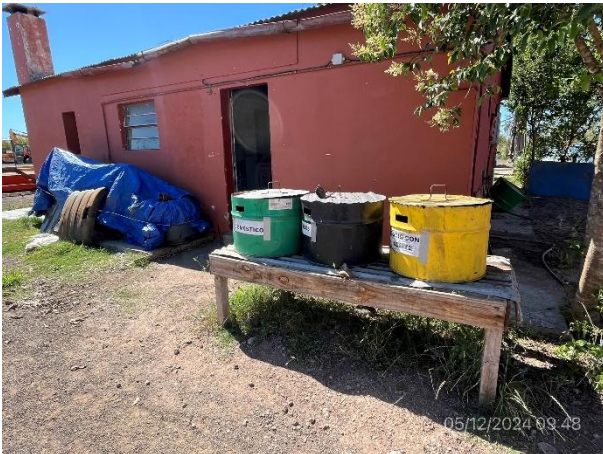
Foto 12.2-15, P03. Obrador, estación para acopio temporal de residuos segeados por corriente de generación.

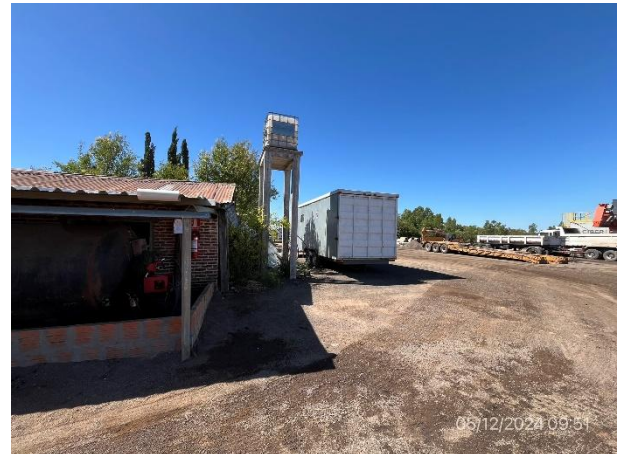
Foto 12.2-16, P03. Obrador, tanque de agua no potable.
