**INFORME TRIMESTRAL GESTION
AMBIENTAL DE OBRA**

Proyecto	Licitación N° M/84: "Rehabilitación y Mantenimiento por niveles de servicio en Rutas 2, 12 y 23"
Contratante	CVU
Financiamiento	CVU

INFORME DE AUDITORIA AMBIENTAL

M/84 – Contrato 31/01/2023

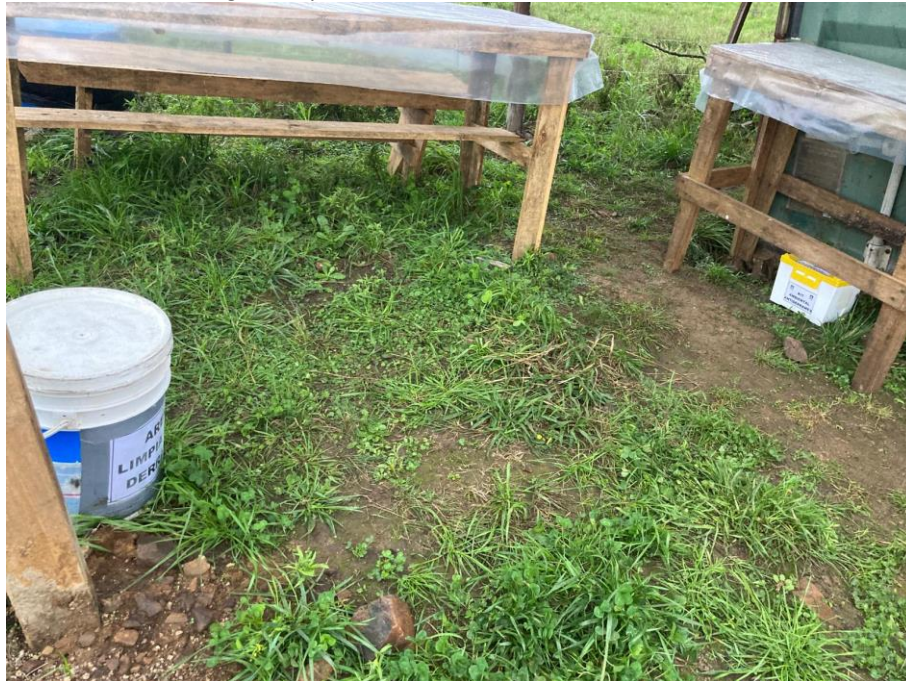
Imagen N°6: Kit de derrame en instalaciones de la cantera P.16683 de San Jose.

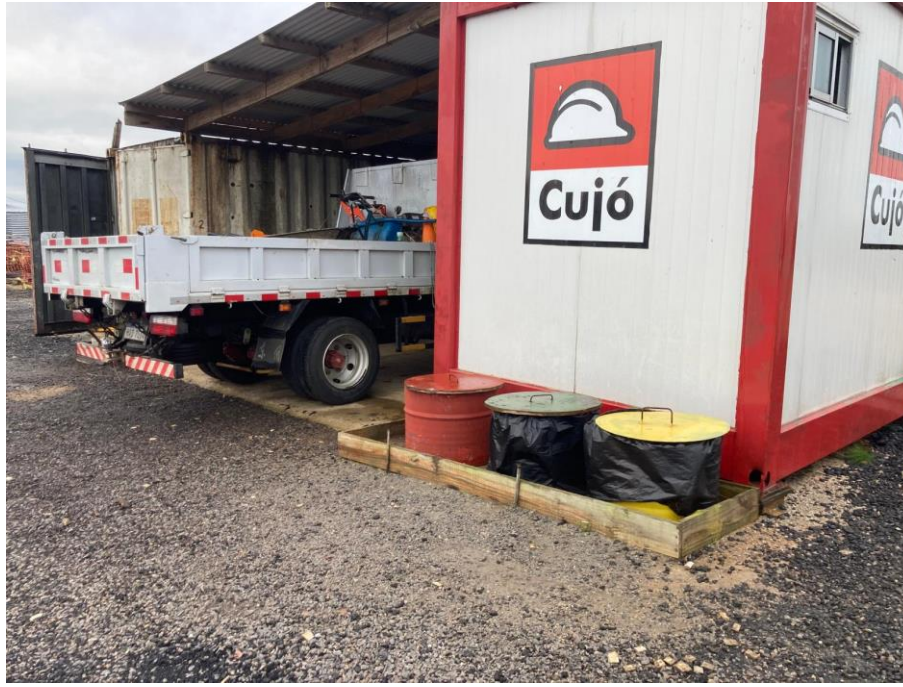
Imagen N°7: Recipientes para residuos obrador.

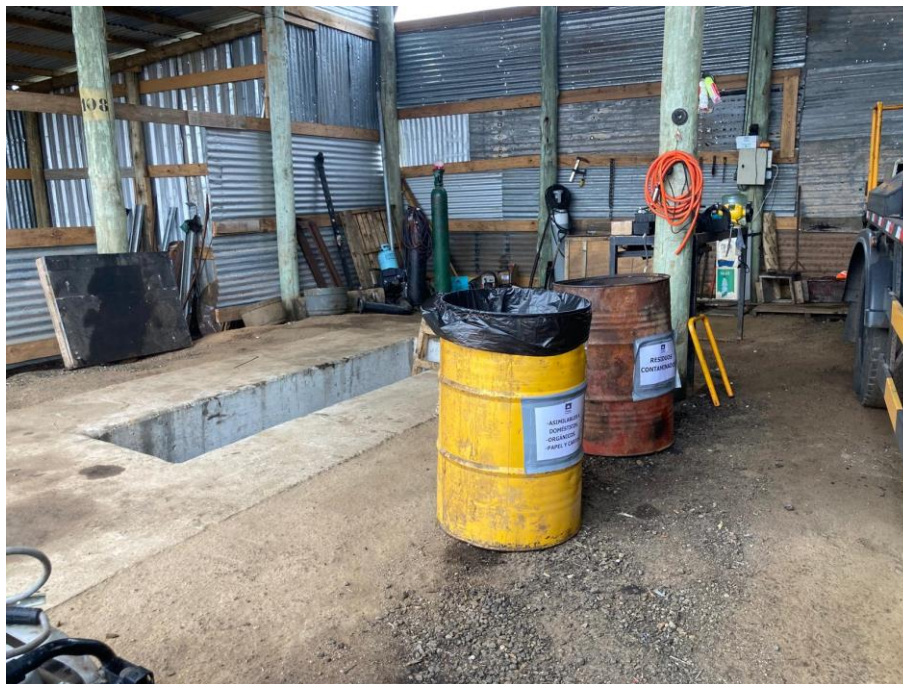
Imagen N°8: Instalaciones del taller mecánico en obrador.

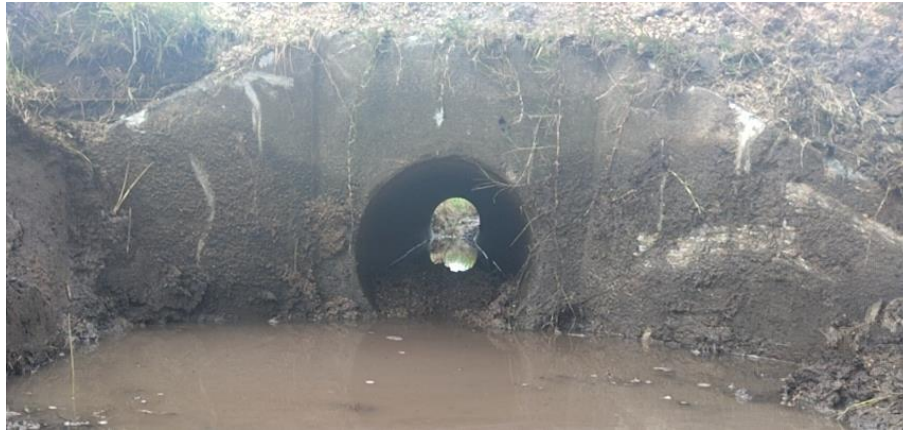
Imagen N°9: Mantenimiento de alcantarillas obstruidas.

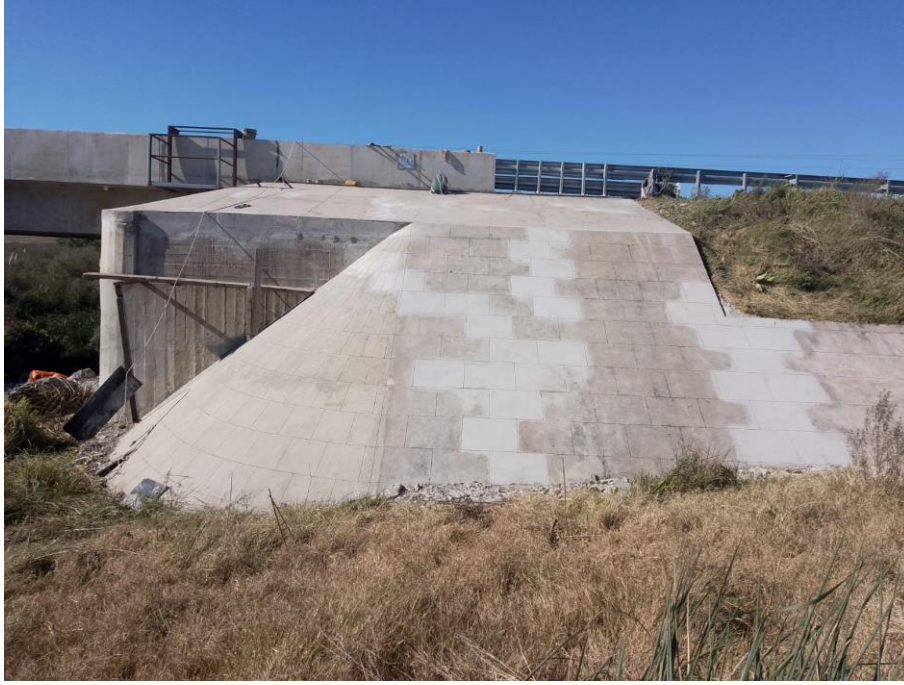
Imagen N°16: Reparación de puentes A° Sauce y A° Encierro.

- Limpieza cuarto conos de Puente Arroyo Colla (ruta 2) y Puentes Arroyo Sauce (km167,5) y Arroyo Encierro (km 176) ruta 2
- Reparación de las juntas de dilatación del Puentes Arroyo Sauce (km167,5) y Arroyo Encierro (km 176) Ruta 2.

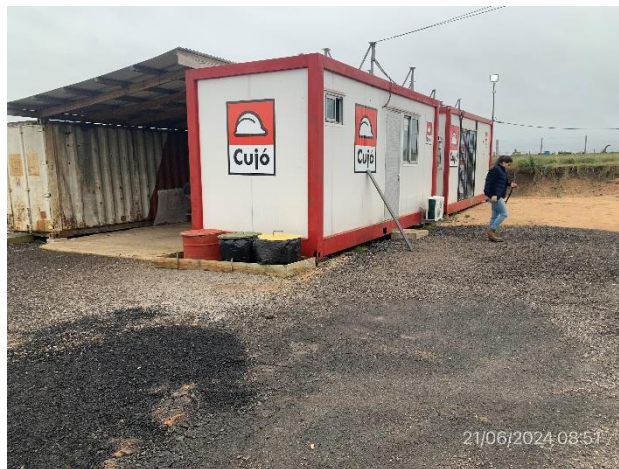
Foto 12.1-2, P03. Obrador, estación de acopio transitorio de residuos segregados por corriente de generación.

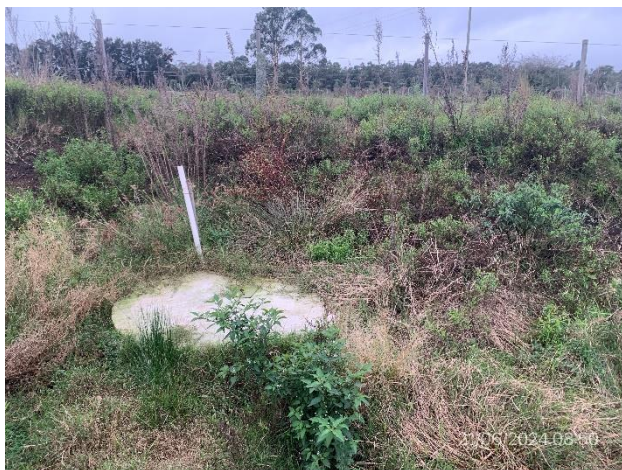
Foto 12.1-3, P03. Obrador, depósito impermeable para aguas servidas.

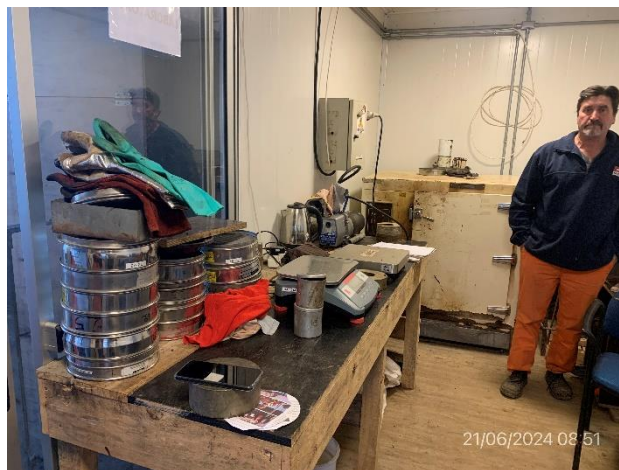
Foto 12.1-4, P03. Obrador, laboratorio de suelos y asfaltos en buenas condiciones de orden y limpieza.

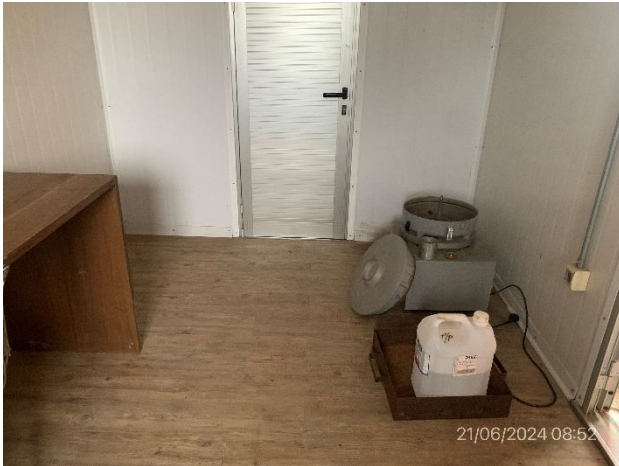
Foto 12.1-5, P03. Obrador laboratorio con efluentes líquidos contaminantes correctamente acopiados.

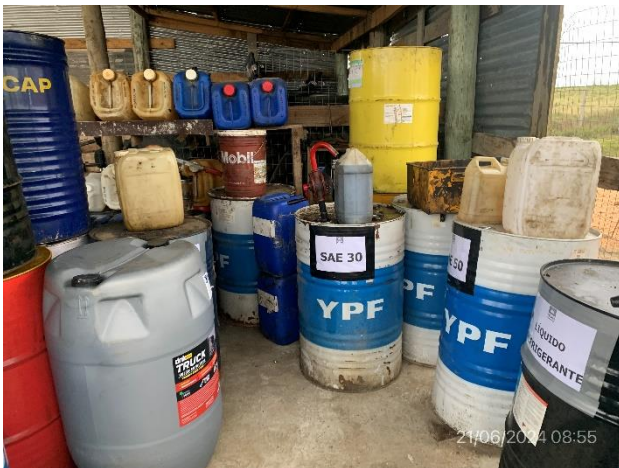
Foto 12.1-7, P03. Obrador, sector envallado para acopio de aceites usados y residuos contaminados con hidrocarburos.

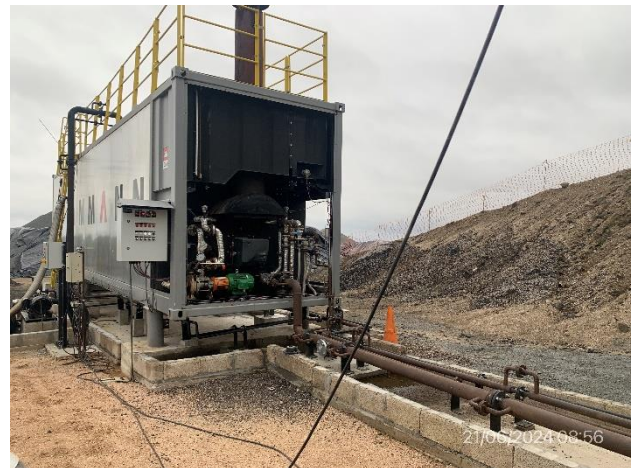
Foto 12.1-8, P03. Planta asfáltica, envallados adecuados para contención de derrames y buenas condiciones de orden y limpieza

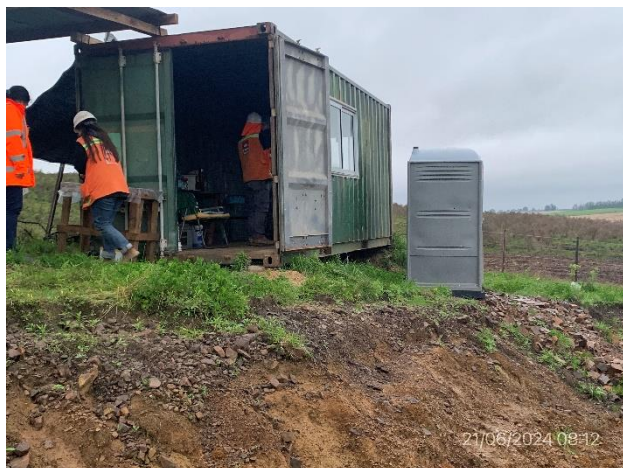
Foto 12.1-11, P04. Pañol y campamento provisorio con servicios de bienestar adecuados.

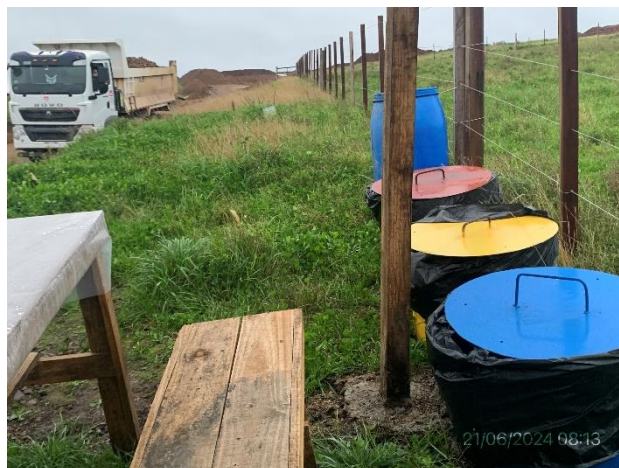
Foto 12.1-12, P04. Estación de acopio temporal de residuos en buenas condiciones, para segregación por corriente de generación.

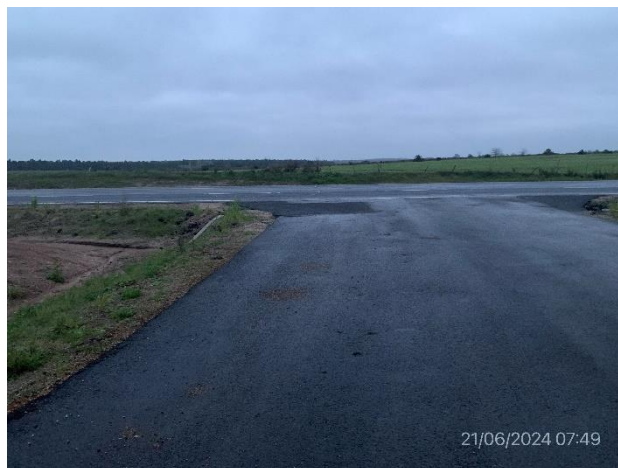
Foto 12.2-4, P05. Altimetría corregida y empalme rectificado.

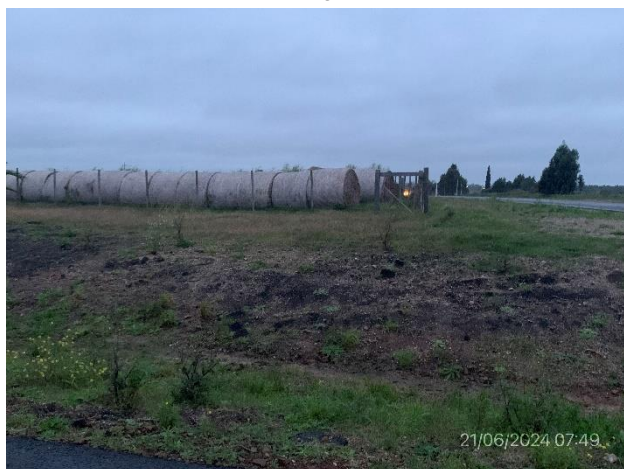
Foto 12.2-5, P05. Campamento provisorio desmantelado y restituido a su propietario. No hay restos de ROCs u otros residuos.

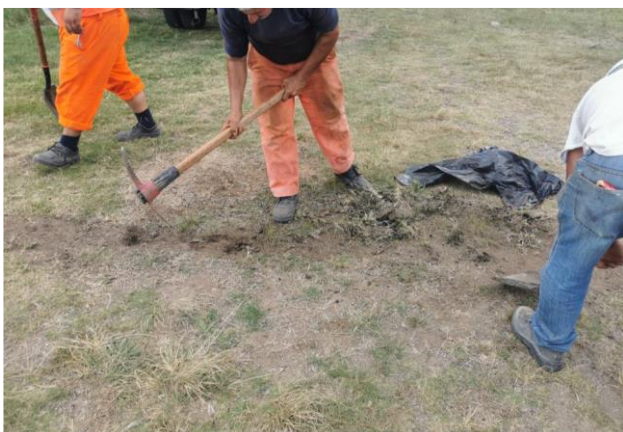
Foto 12.3-1, progresiva 121K700 a (-). La empresa retiró el suelo contaminado con derrame de emulsión asfáltica y le dio disposición final como residuo peligroso.

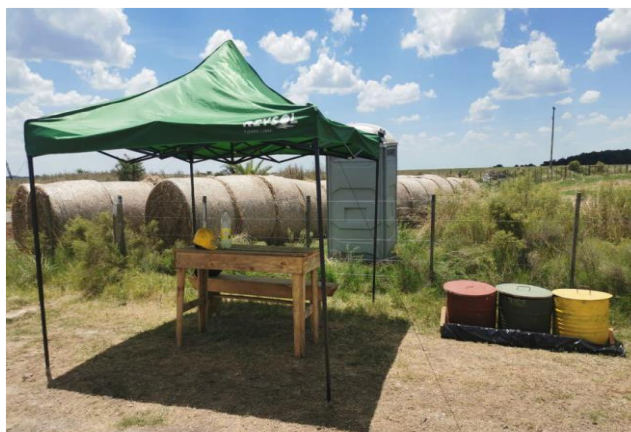
Foto 12.3-2, P05. Campamento provisorio con infraestructura adecuada para acopio temporal de residuos.

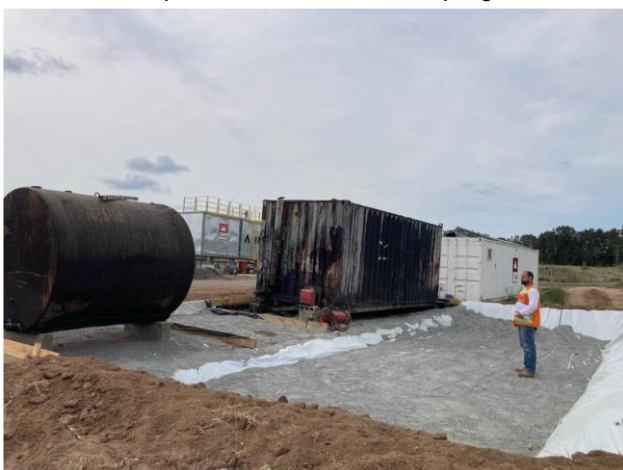
Foto 12.3-3, P03. La empresa ejecutó una nueva explanada envallada impermeable para el depósito de emulsiones asfálticas.
