Asunto: REGIONAL 1 REMITE INFORME TRIMERSTAL DE GESTIÓN AMBIENTAL CORRESPONDIENTE A PERÍODO AGOSTO, SETIEMBRE Y OCTUBRE 2023 REFERENTE A AMPLIACIÓN LP C/110 RUTA 81 DE RUTA 33 A RUTA 6 EMNPRESA JOSE CUJO S.A

Ref.: AMPLIACION C/110 - RUTA N°81 (TRAMO RUTA N°33 - RUTA N°6) - RUTA N°33 (TRAMO SAN ANTONIO - RUTA N°81).

SEXTO INFORME TRIMESTRAL DE GESTION AMBIENTAL

INFORME DE AUDITORIA AMBIENTAL

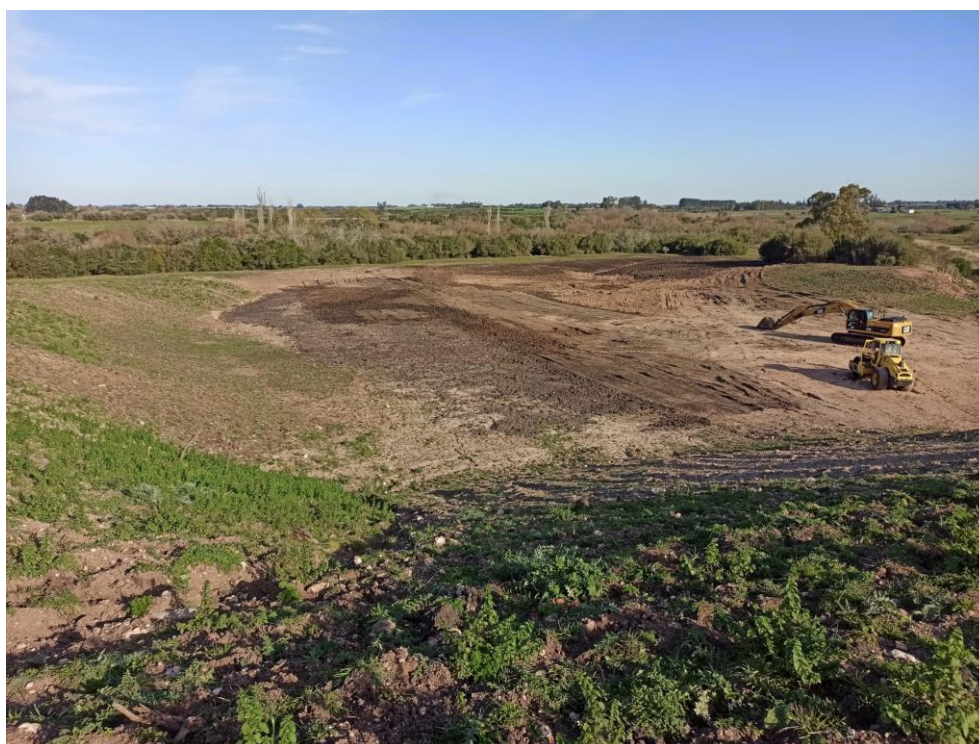
Se terminaron las tareas de extracción en la cantera del padrón 4108 de la 15ª sección judicial y catastral del Departamento de Canelones, en Paso de la Cadena. La cantera ya fue adecuada para realizar el cierre de la misma una vez que se termine la obra.

Imagen N°2: Adecuación de taludes en Cantera padrón N° 4108.

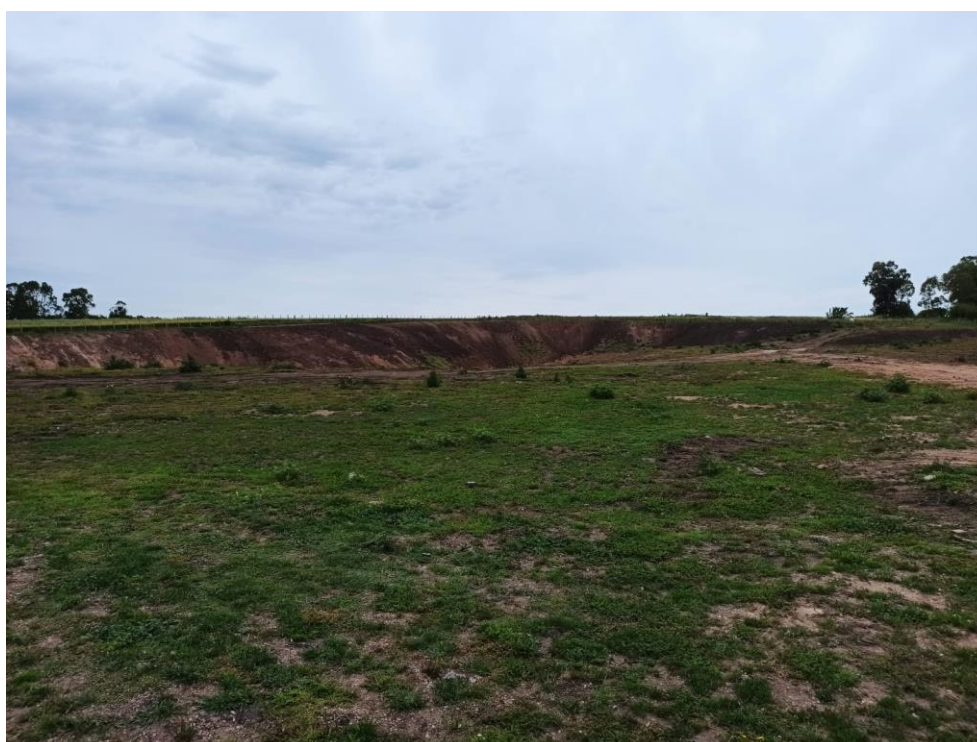
La cantera del padrón 17653 de Canelones también está en proceso de cierre, ya fue realizado el acondicionamiento de los taludes. La documentación de cierre frente a Ministerio de ambiente y MTOP está previsto realizarlo en el trimestre siguiente.

Imagen N°3: Adecuación de taludes en Cantera padrón N° 17653.

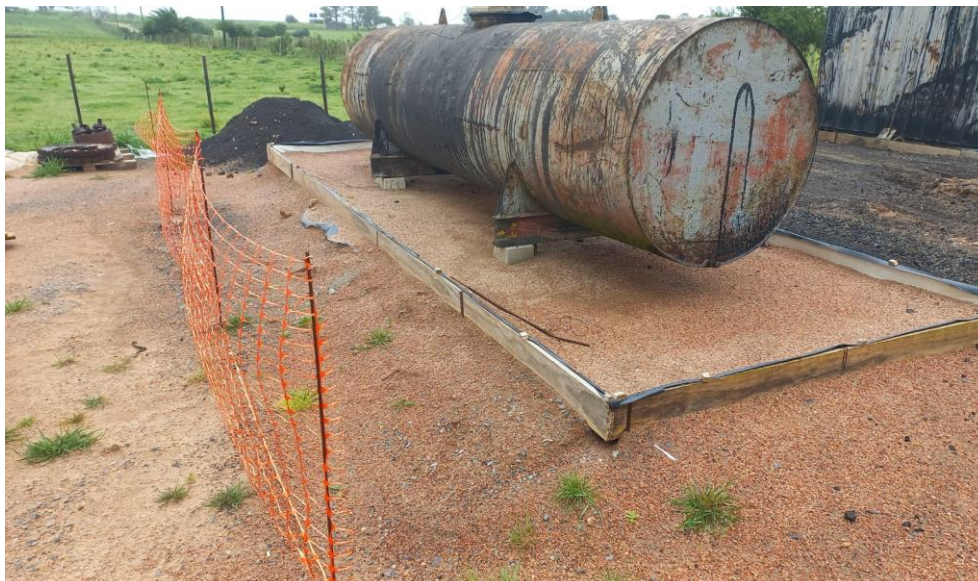
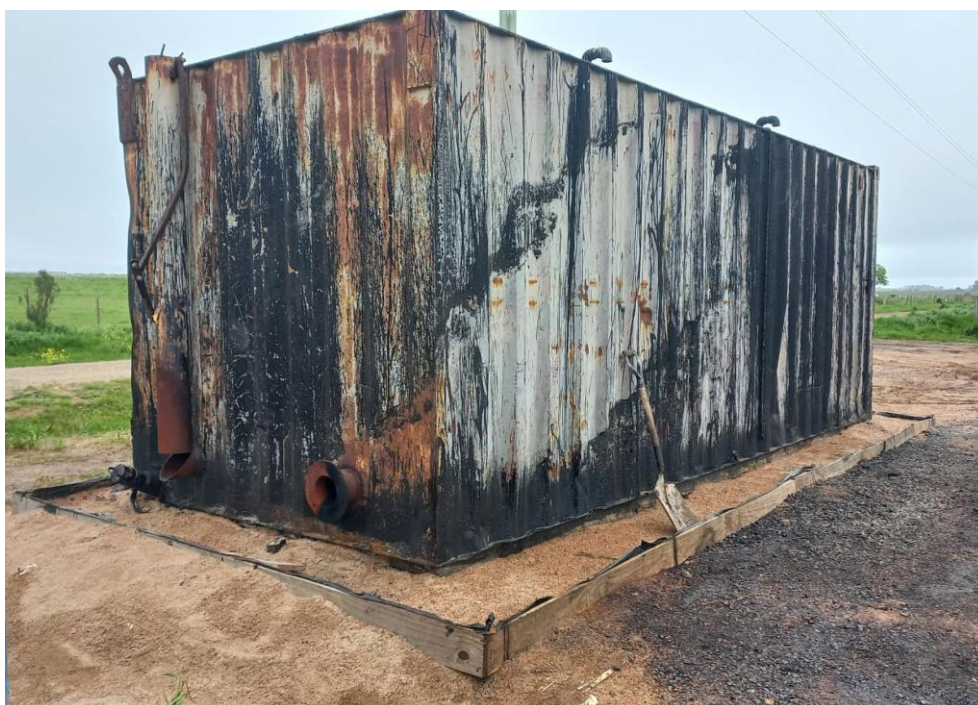
Imagen N°4 y 5: Bandeja de contención de tanques de Emulsión asfáltica R65.

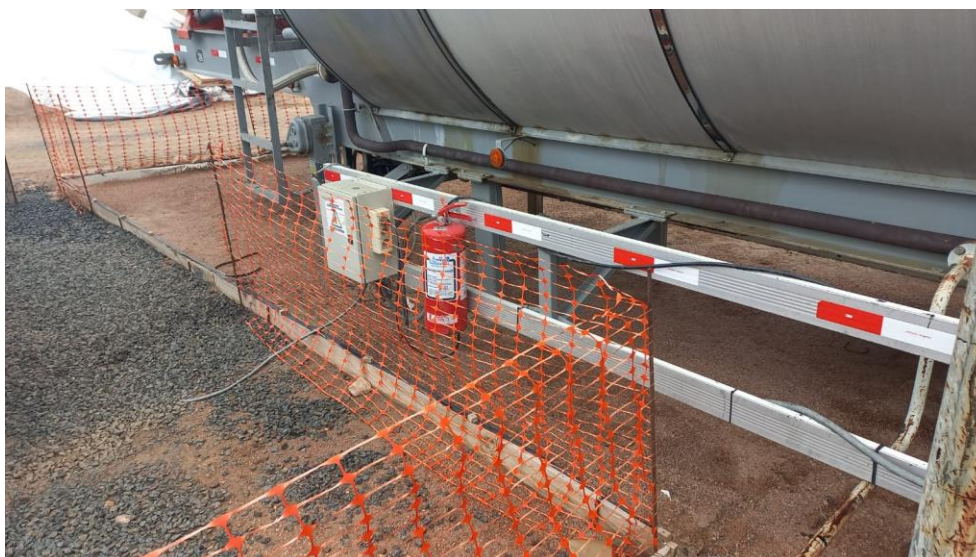
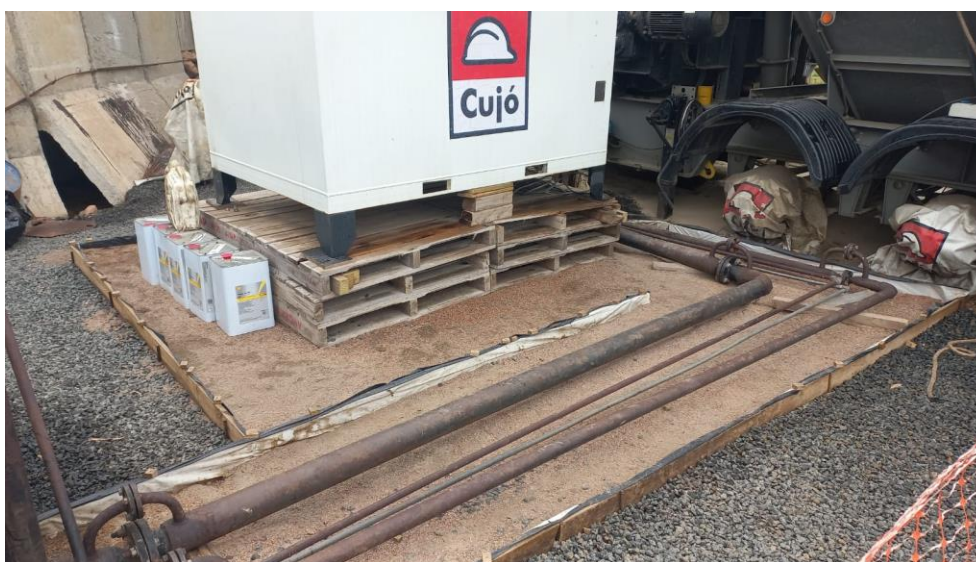
- La planta asfáltica cuenta con bandeja impermeable debajo de los tanques de combustible y asfalto.

Imagen N° 6 y 7: Bandeja de contención de Planta asfáltica.

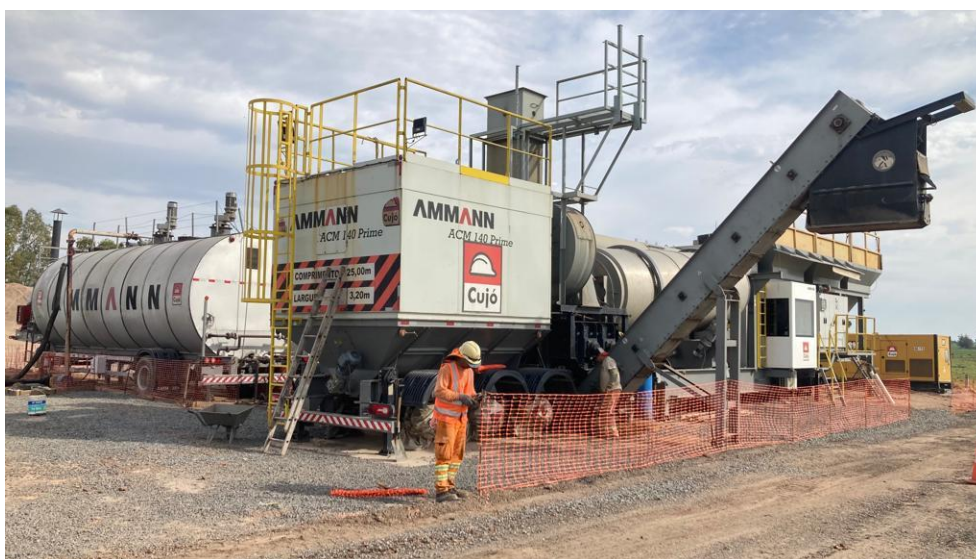
Imagen N° 8: Planta de Asfalto.

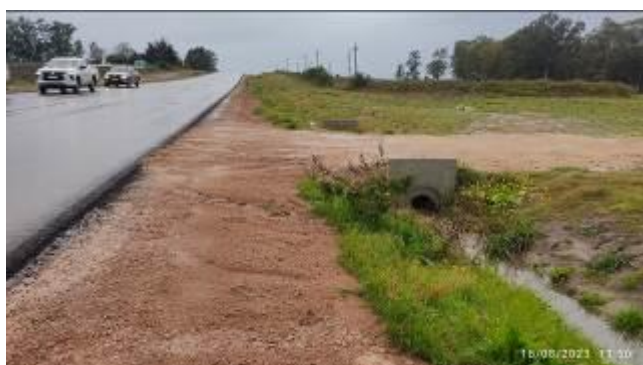
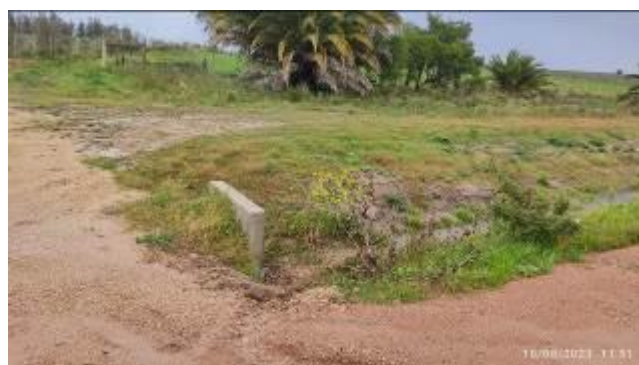
12.1 Observación 2

El 18/08/2023 se recibió una auditoría ambiental de MTOP, siendo los auditores Carmen Delfino y Martin Goyeneche, como resultado de la auditoría surge una no conformidad; debido a que los resultados del control de emisiones de la Planta de Asfalto muestran valores superiores a los límites establecidos en la normativa, y una observación, por erosión en entorno de alcantarilla.

Foto 12.1-1 Erosión en entorno de alcantarilla.

El 10/10/2023 se dio respuesta al informe de auditoría recibido por la empresa el 03/10/2023, la observación fue levantada luego de la respuesta al informe de auditoría.
