# INFORME FINAL AMBIENTAL

Diseño, construcción, rehabilitación, mantenimiento y financiamiento de la infraestructura vial de Ruta 5, entre las progresivas 69K000 y 95K350

Cierre parcial, Tramos 1 al 4, comprendidos entre los pk 69K000 al 90K630.

# Informe de Cierre

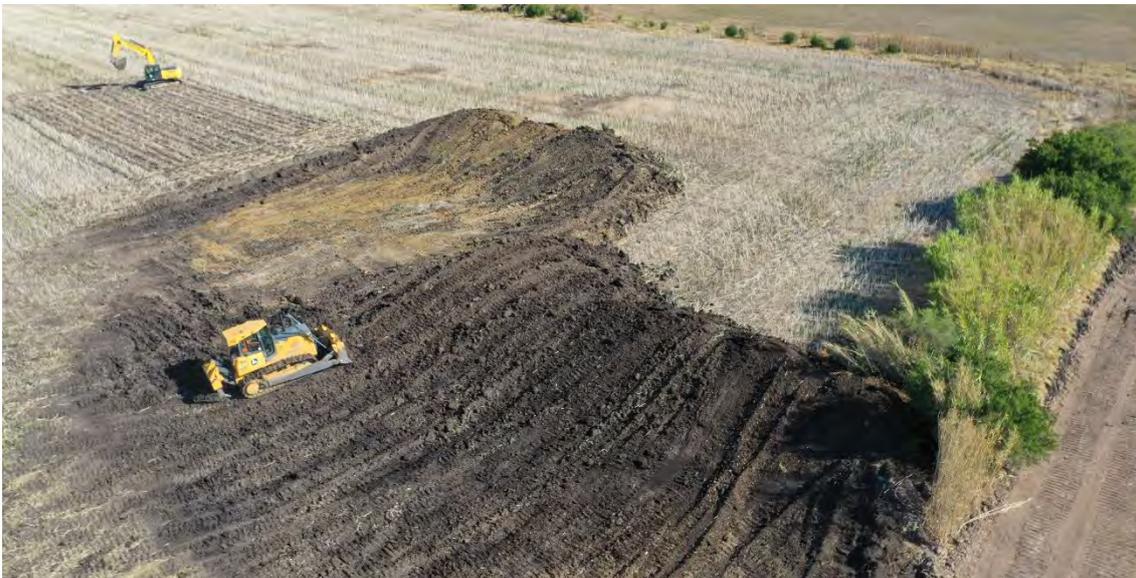
*Cantera en operaciones de destape (7 de febrero del 2023).*

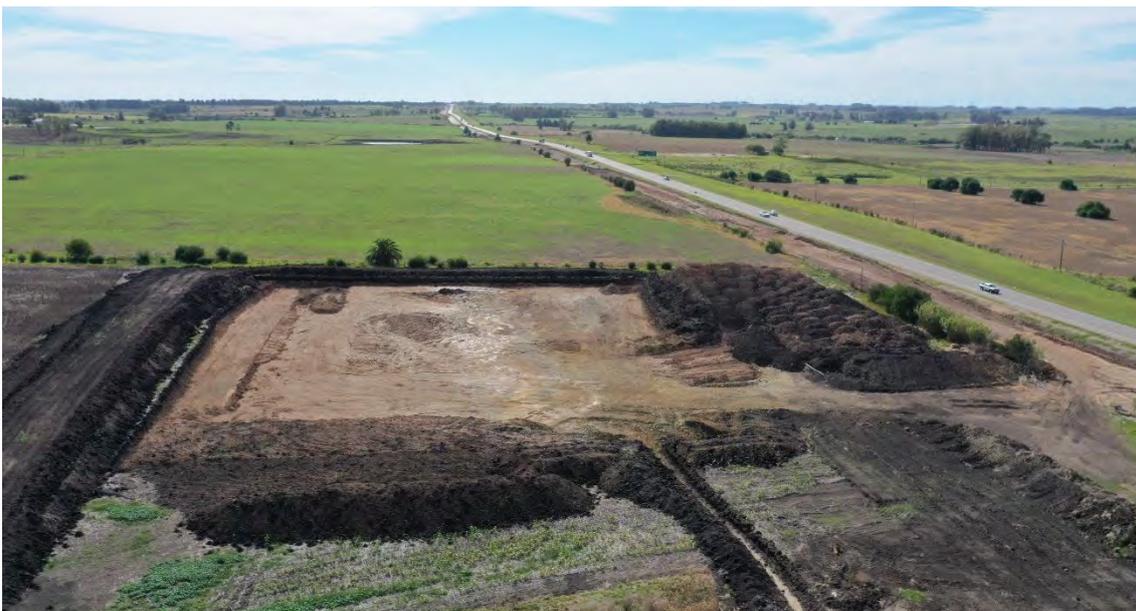
*Vista de la cantera de Sur a Norte una vez finalizadas las tareas de destape y antes de comenzar la extracción de material útil.*

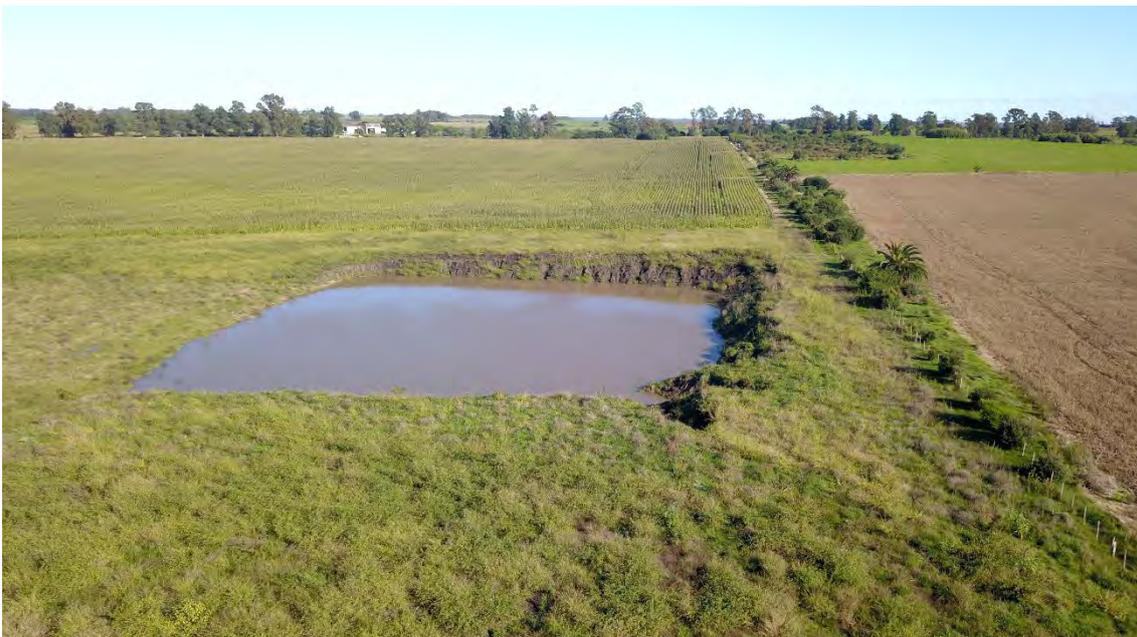
*Foto 1: Situación de cierre de la cantera (rehabilitación parcial con depósito de agua superficial remanente).*

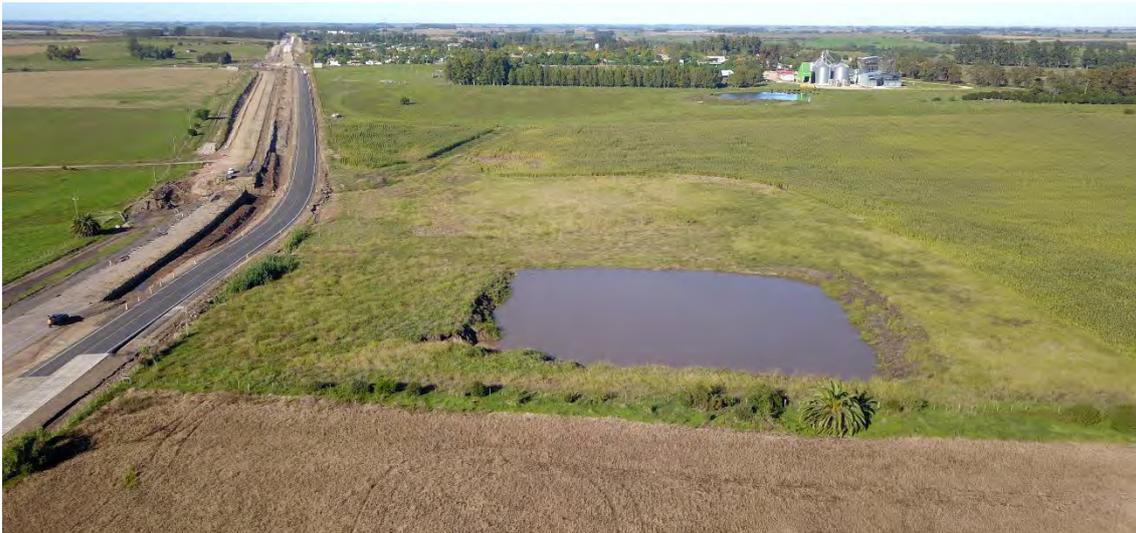
*Foto 2. Vista de la zona de operaciones. Se aprecia la rehabilitación en el perímetro de la cantera (no plantado).*

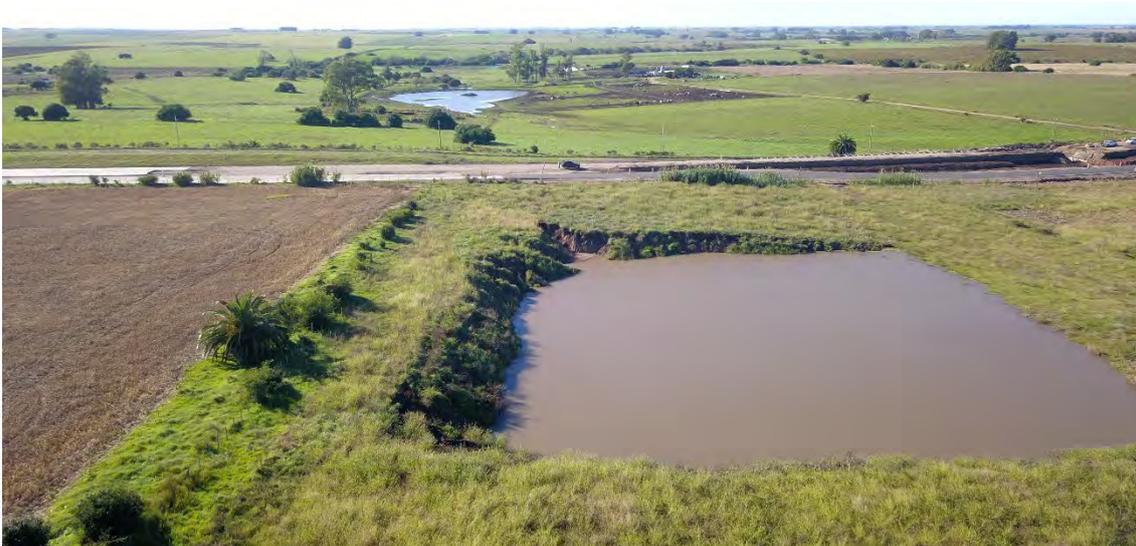
*Foto 3. Taludes con corrección de pendiente. Se distinguen algunos surcos de erosión sin riesgo de aterramiento al curso superficial.*

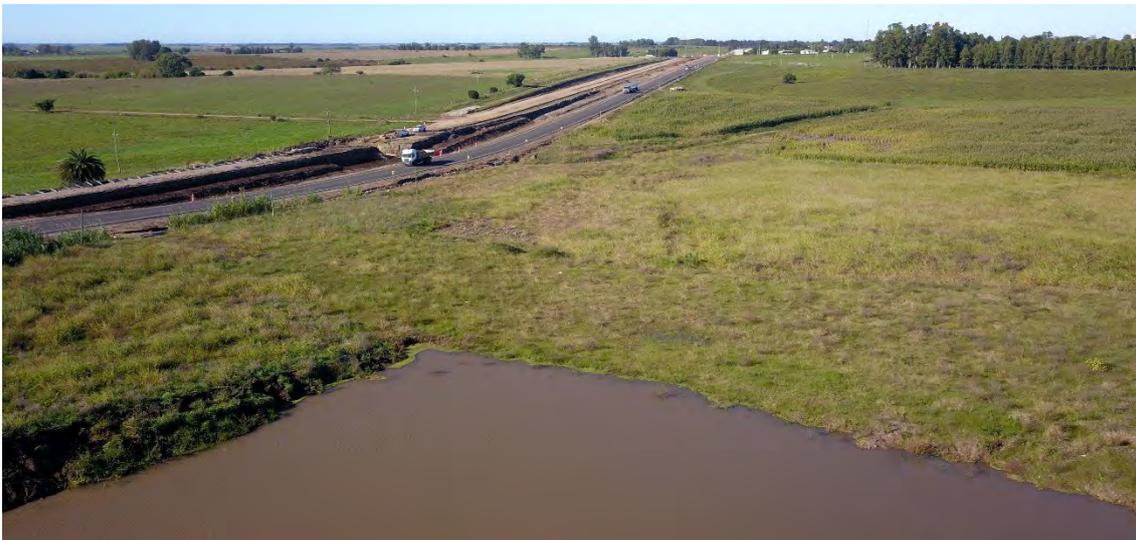
*Foto 4. Extremo Sureste de la antigua cantera, hoy totalmente anegada. El vertido al sistema hidrográfico superficial es de forma laminar, no encauzada, sobre un terreno completamente vegetado.*

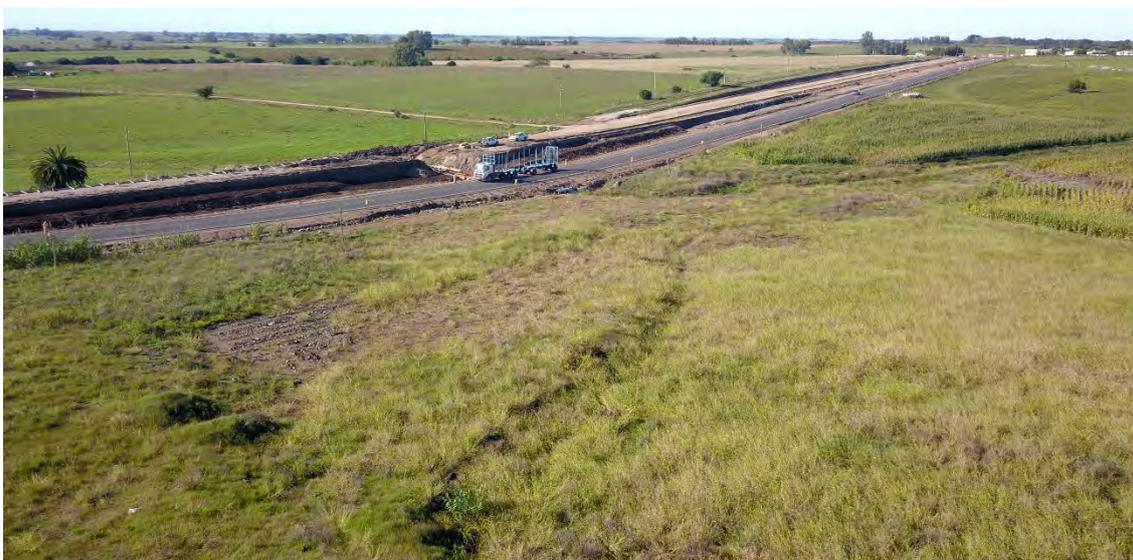
*Foto 5. Canal empastado y estabilizado que colectaba el escurrimiento en la zona de acopio de estériles.*

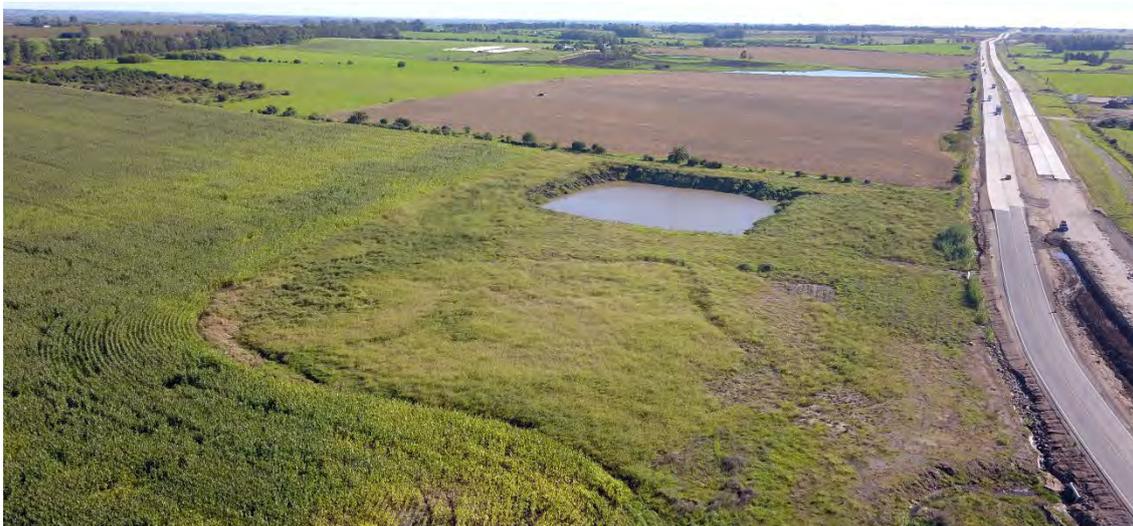
*Foto 6. Vista de la cantera de Sur a Norte. En primer plano abajo a la derecha se distingue zona rehabilitada.*

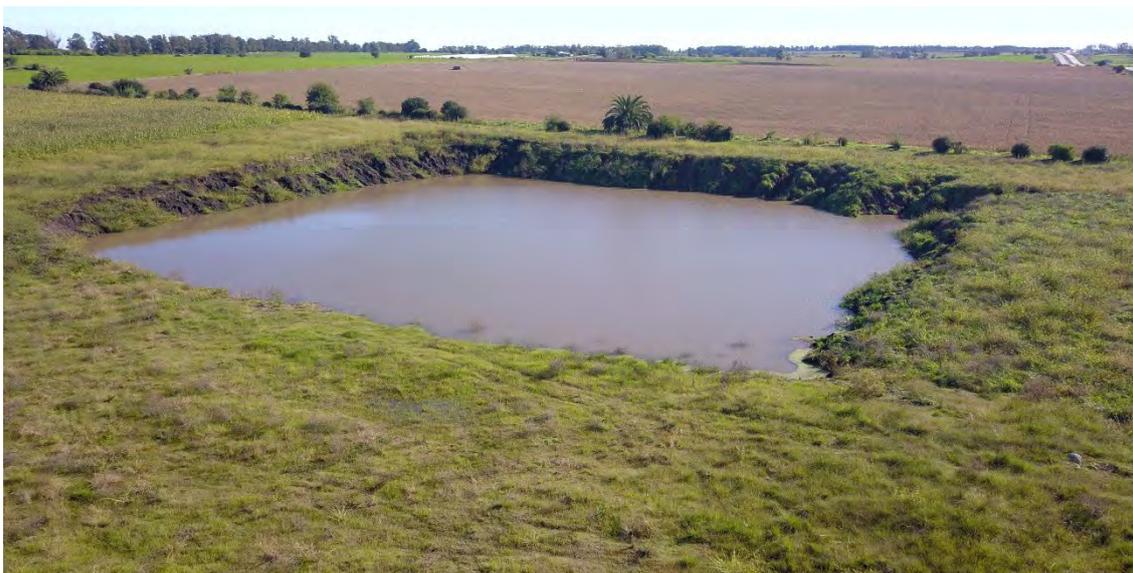
*Foto 7. Zona de descarga de excesos del depósito de agua superficial. Sin riesgos de movimiento en masa de suelos hacia el curso receptor.*

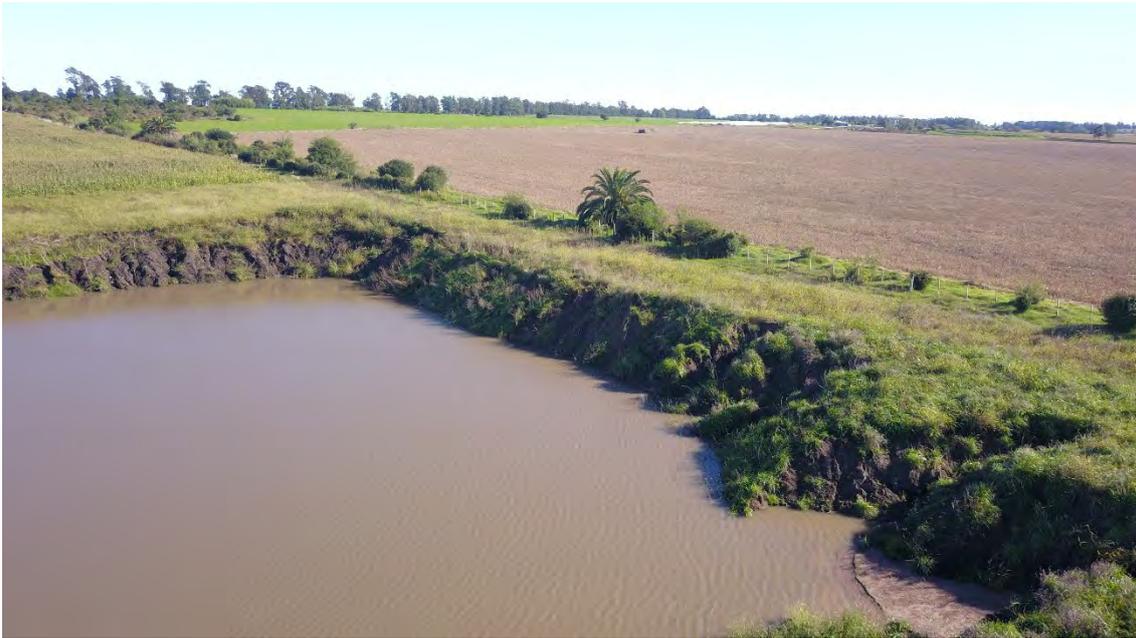
*Foto 8. Situación de los taludes perimetrales. A medida que la vegetación se extiende completamente irá disminuyendo el riesgo de avance de los surcos de erosión.*

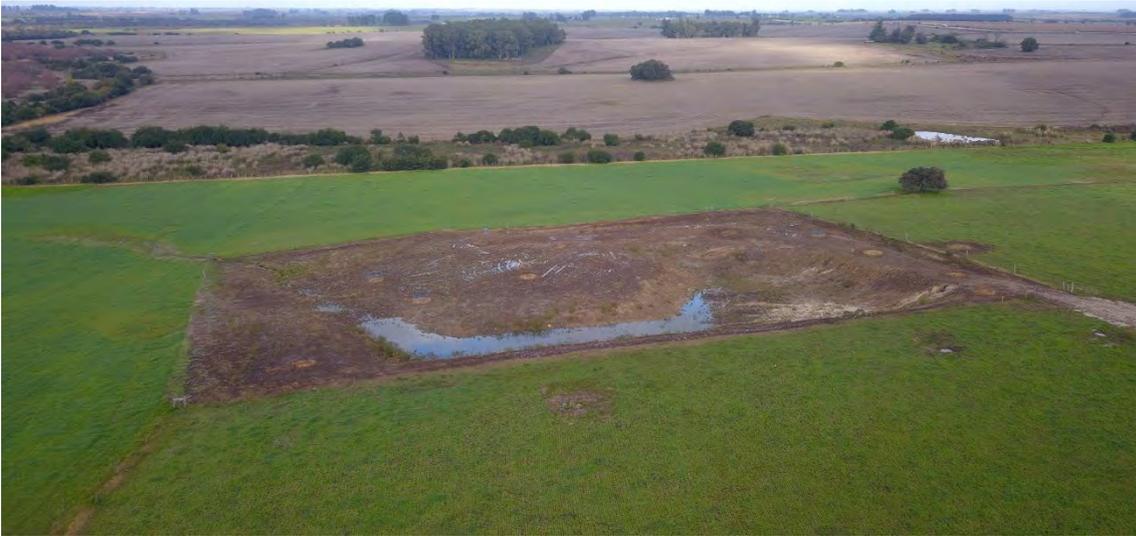
*Foto 1: Situación de cierre de la cantera (rehabilitación parcial con depósito de agua superficial remanente).*

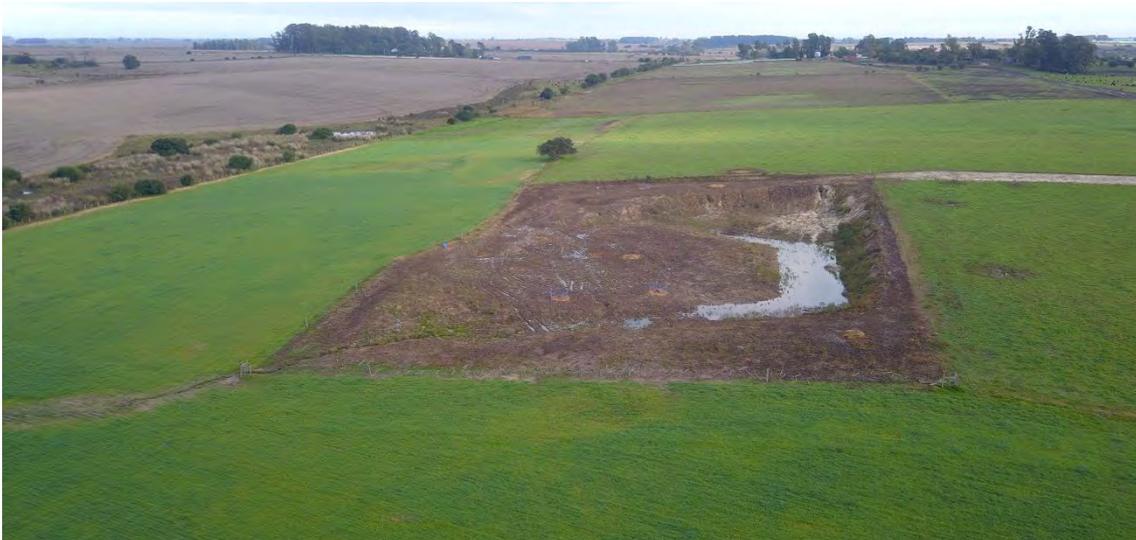
*Foto 2. Véase la posición del depósito de agua respecto a la salida de excedentes.*

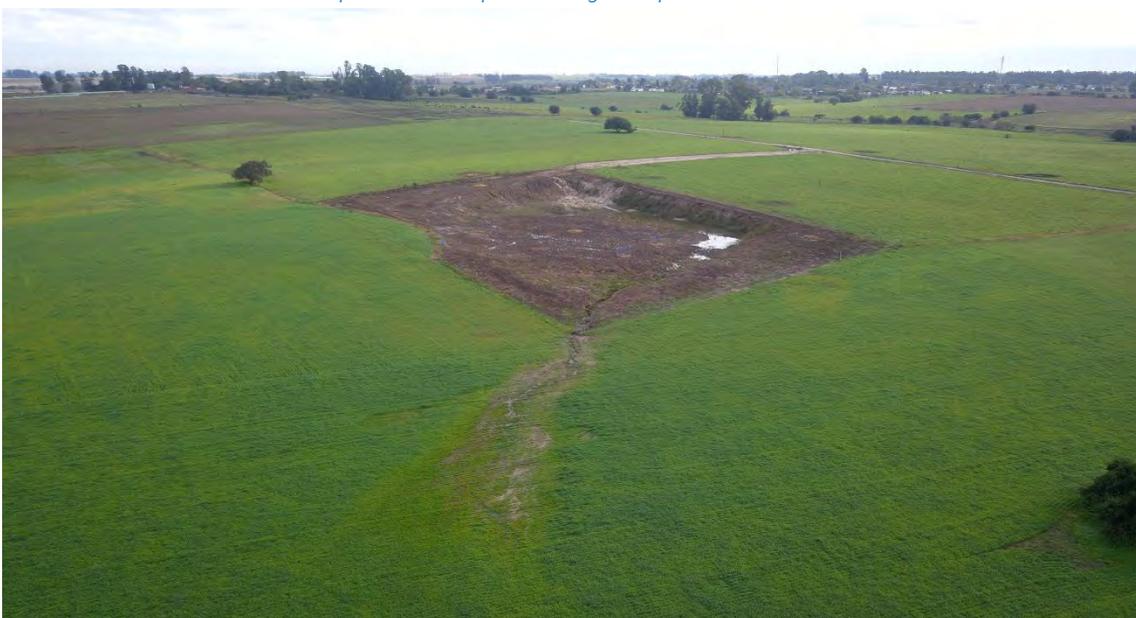
*Foto 3. Canal de vertido de excesos. Uso agrícola intensivo del territorio.*

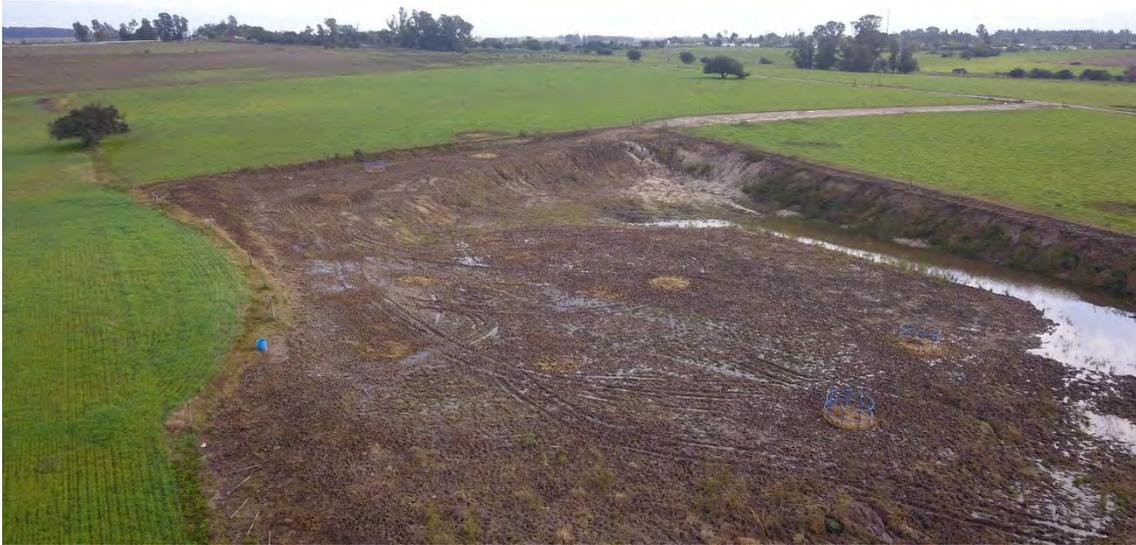
*Foto 4. Encierro de animales en el interior de la cantera. Véase pisoteado además de huellas de vehículos.*

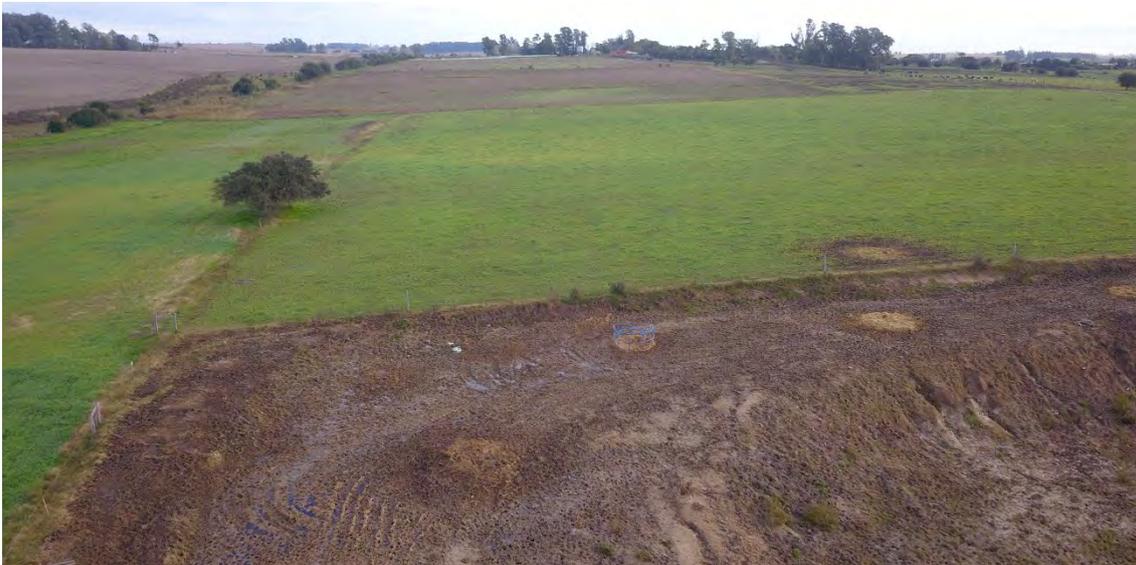
*Foto 5. Se aprecian “comederos” en el perímetro y piso de la cantera.*

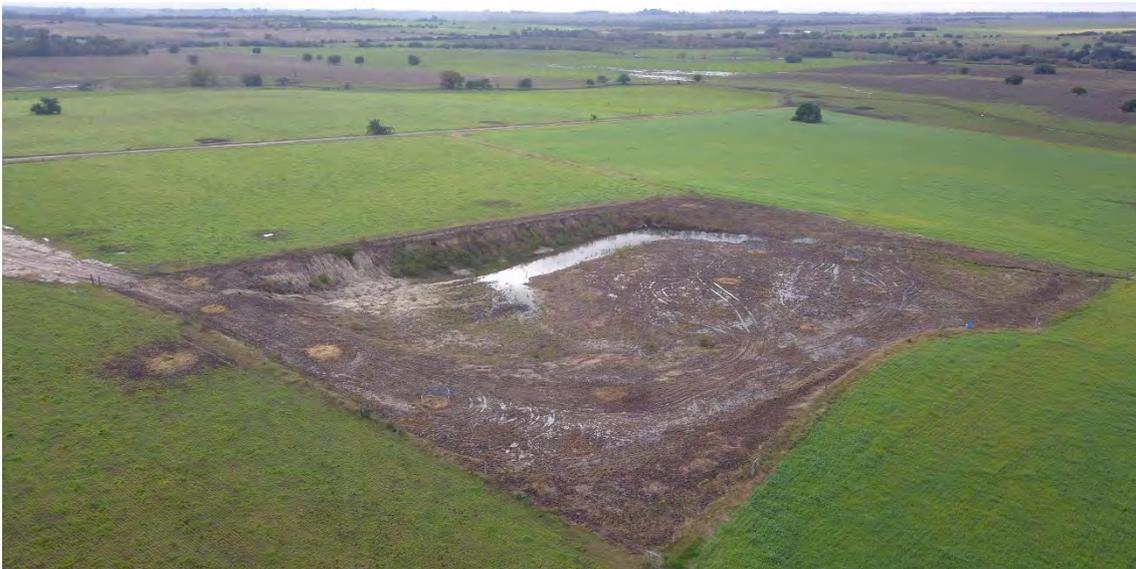
*Foto 6. Condición de cierre (rehabilitación parcial).*

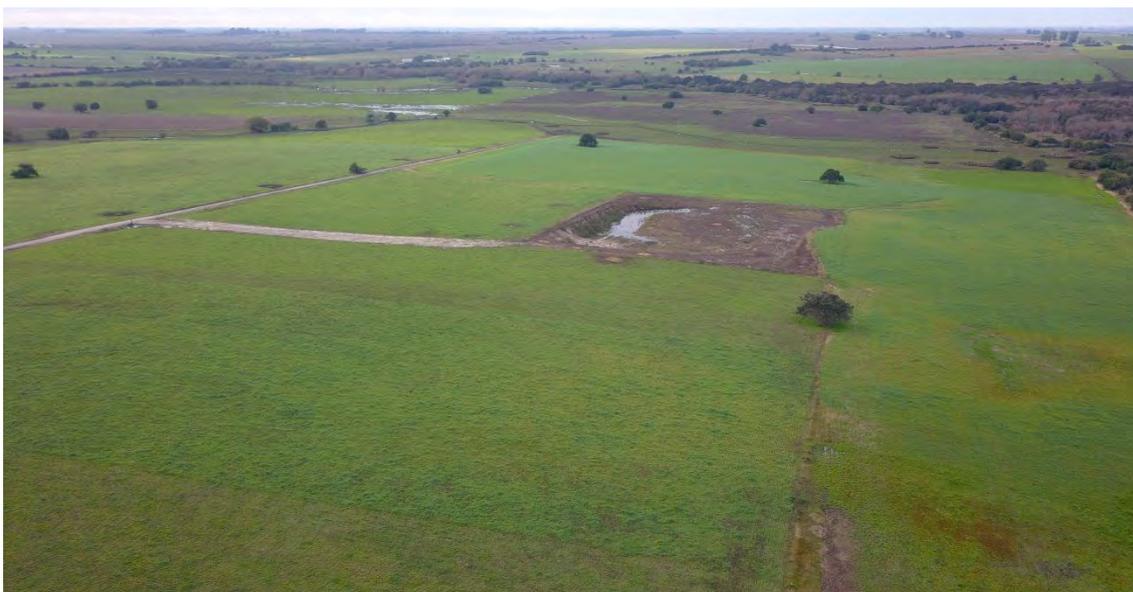
*Foto 7. Vista general de la cantera post cierre.*
