Asunto: JOSE CUJO S.A. REMITE INFORME TRIMESTRAL DE GESTIÓN AMBIENTAL DEL PERIODO AGOSTO - OCTUBRE 2024 REFERENTE A LICITACIÓN P/37 "CONSTRUCCIÓN DE UN NUEVO PUENTE SOBRE EL ARROYO OTAZO EN EL KM334 DE LA RUTA 8"

## **INFORME TRIMESTRAL DE GESTIÓN AMBIENTAL**

<b>Proyecto</b>	"RUTA N°8: ADECUACIÓN DE ACCESOS Y NUEVO PUENTE SOBRE EL ARROYO OTAZO"
<b>Contratante</b>	CVU
<b>Financiamiento</b>	CVU

# INFORME DE AUDITORIA AMBIENTAL

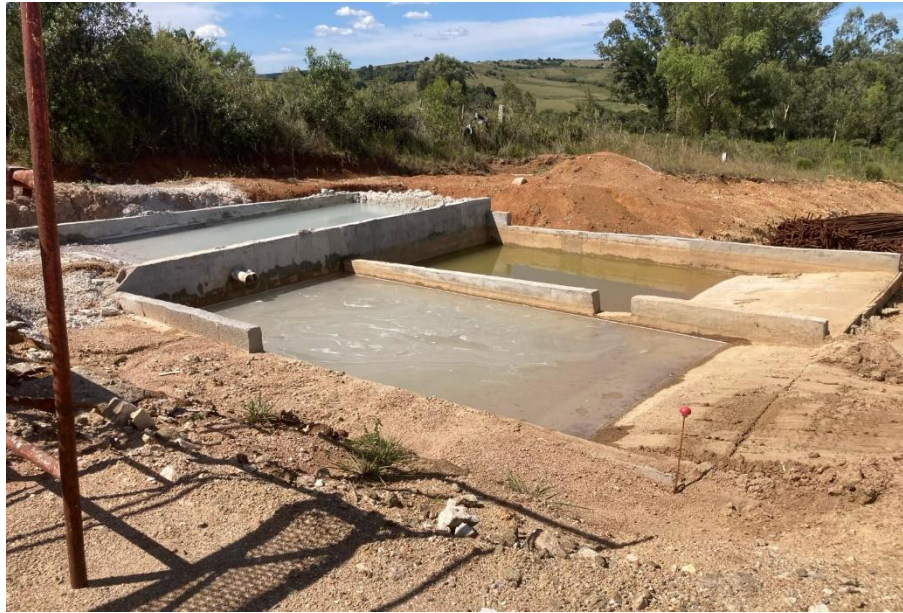
Ilustración 3: Piletas de lavado de mixers.

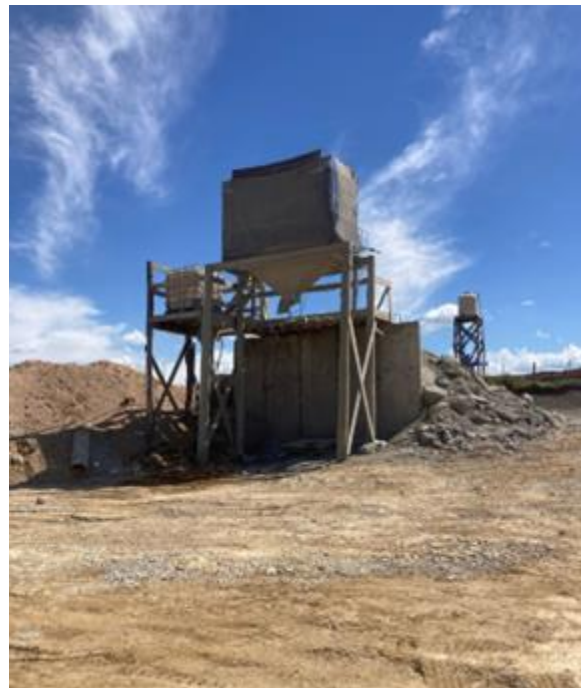
Ilustración 4: Tolva de hormigón con malla de para disminuir las emisiones al aire.

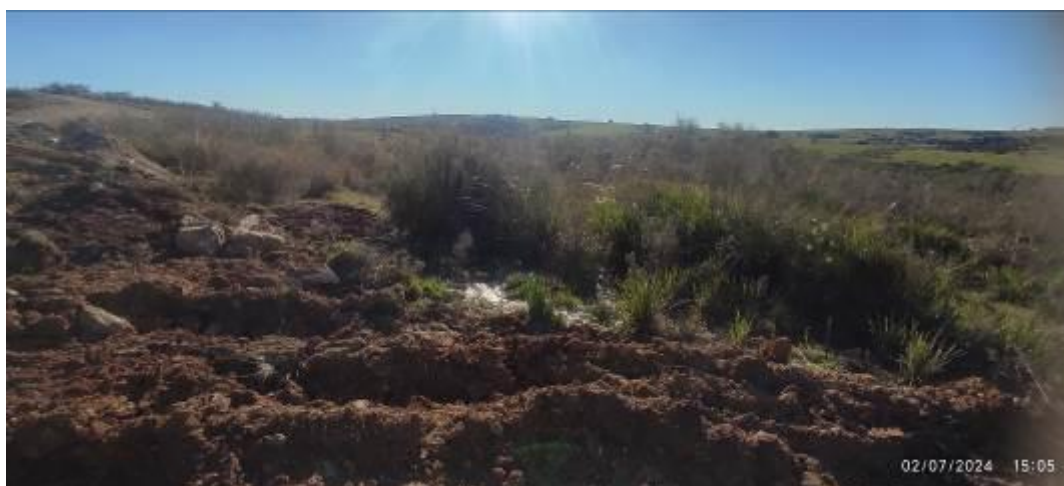
### 12.1 Observación 1

Foto 12.1-1 Derrame de lavado de hormigón.

Ref.	Descripción	Requisito
2	Derrame de agua de lavado generado en torno a zona de producción de prefabricados de hormigón. <i>Ver Foto 12.1-1</i>	PGA CUJÓ
Código del hallazgo: <b>EL-4</b>

Acción 1: Se procedió a recolectar los mismos y limpiar la zona, estos fueron dispuestos como ROCs.

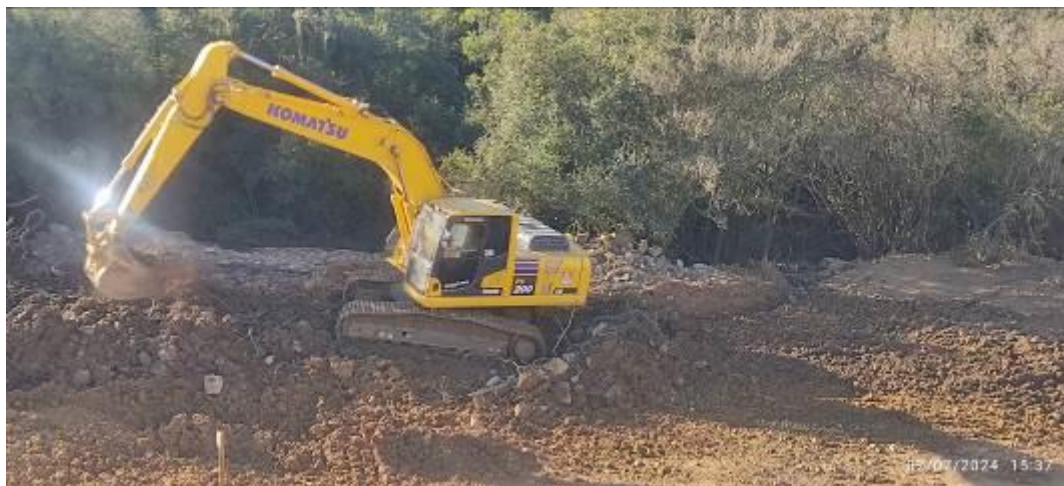
### 12.2 No Conformidad 1

Foto 12.2-1 Explanada extendida sobre vegetación del entorno de obra.

Acción 2: El 18/09/2024 se realiza capacitación al encargado del puente, maquinista, pañolero y administrativo de obra tratando los temas de respetar la distancia de trabajo, acopio de materiales y disposición de tosca cerca del monte nativo y cuidado de dañar árboles nativos evitando quiebre de ramas y deterioros de corteza para evitar afectar a los árboles de la zona.

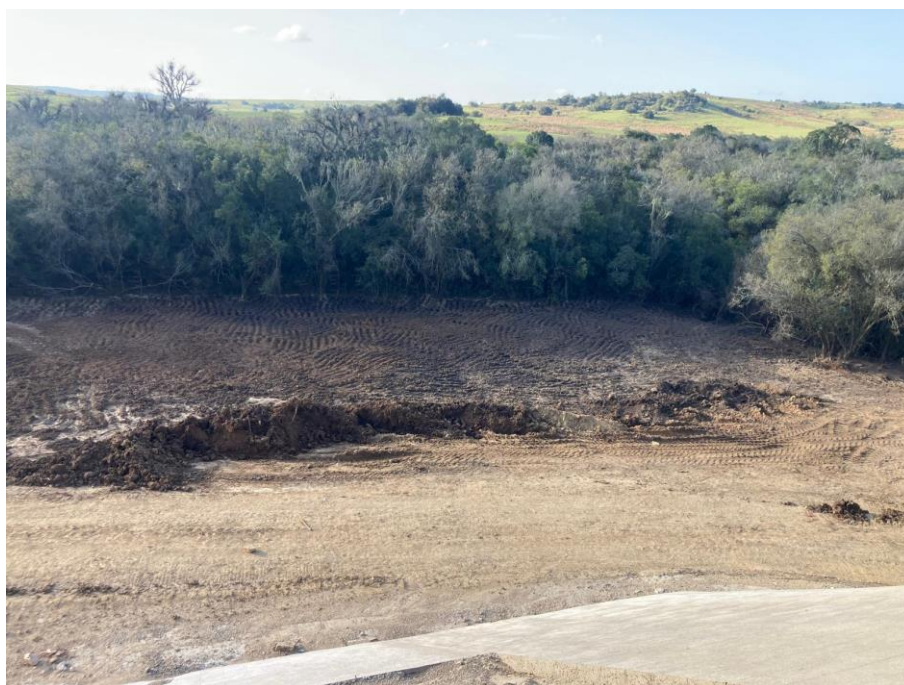
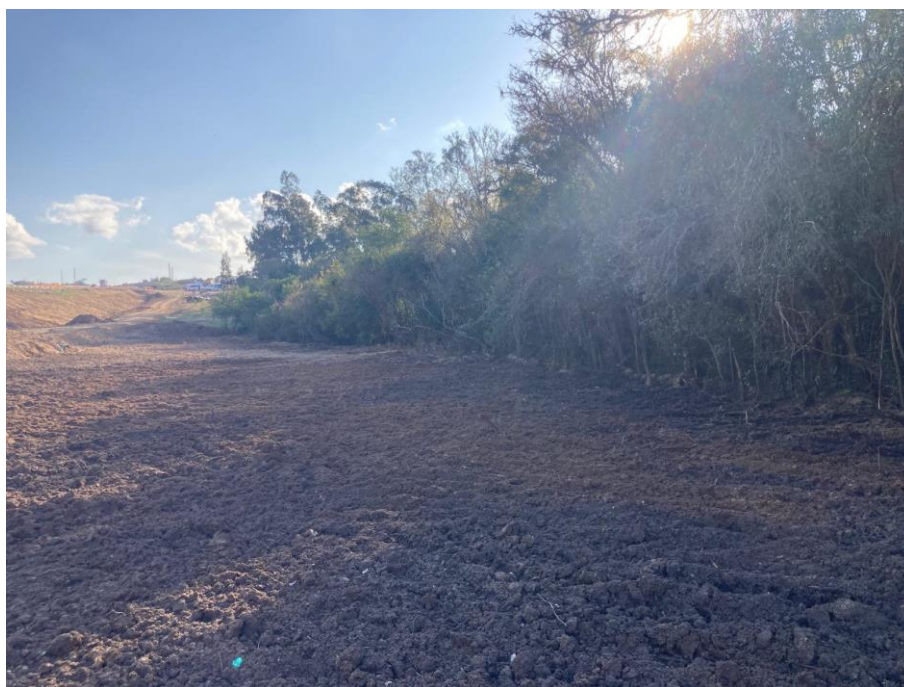
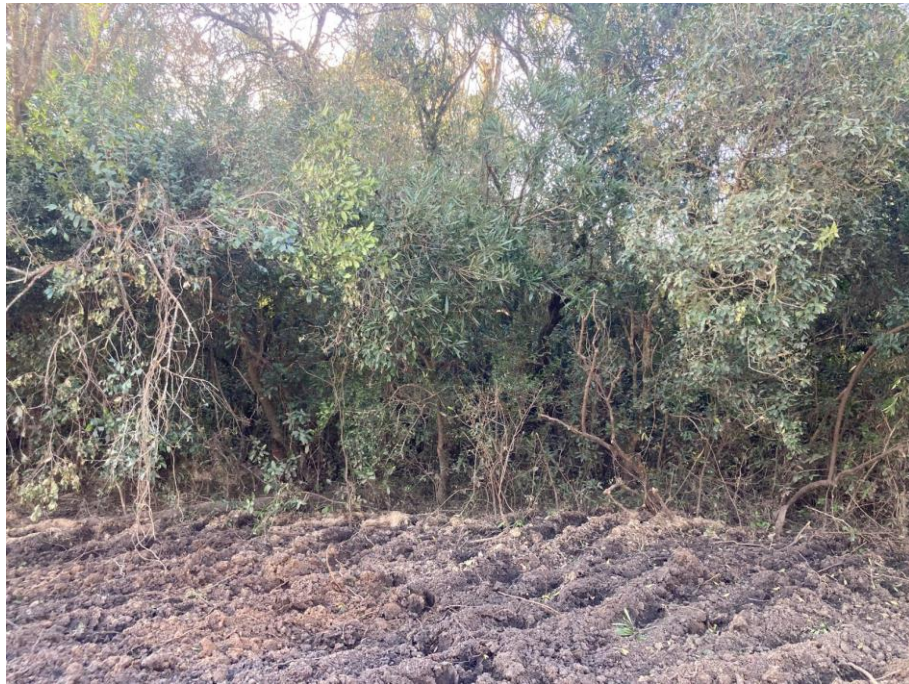
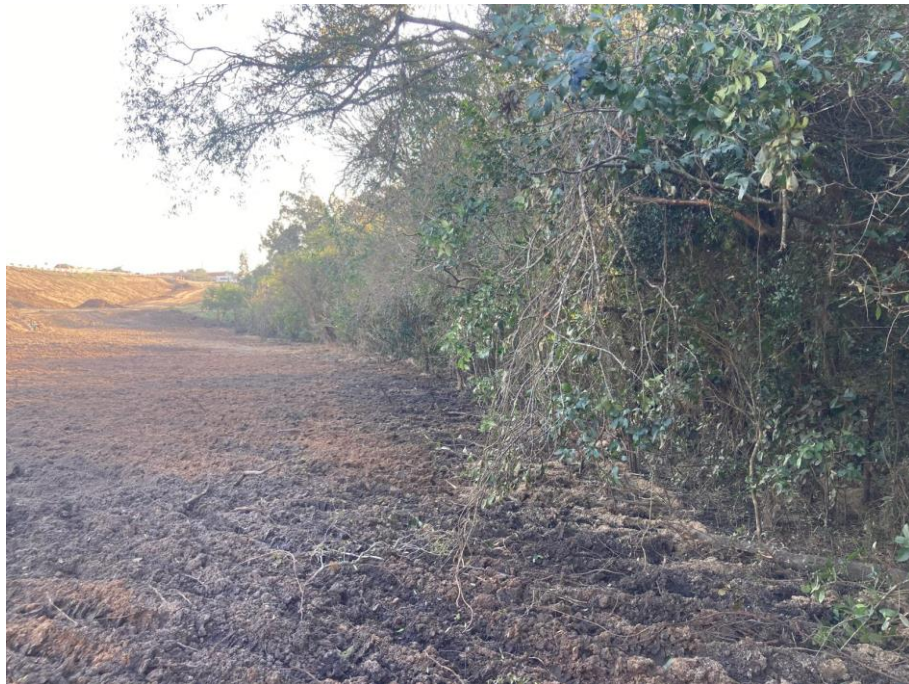
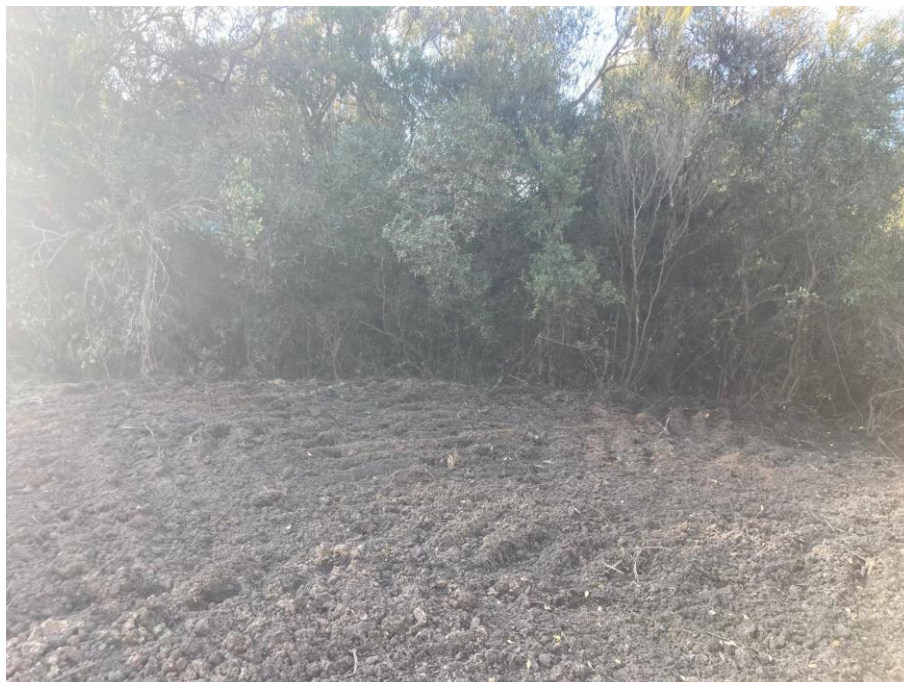
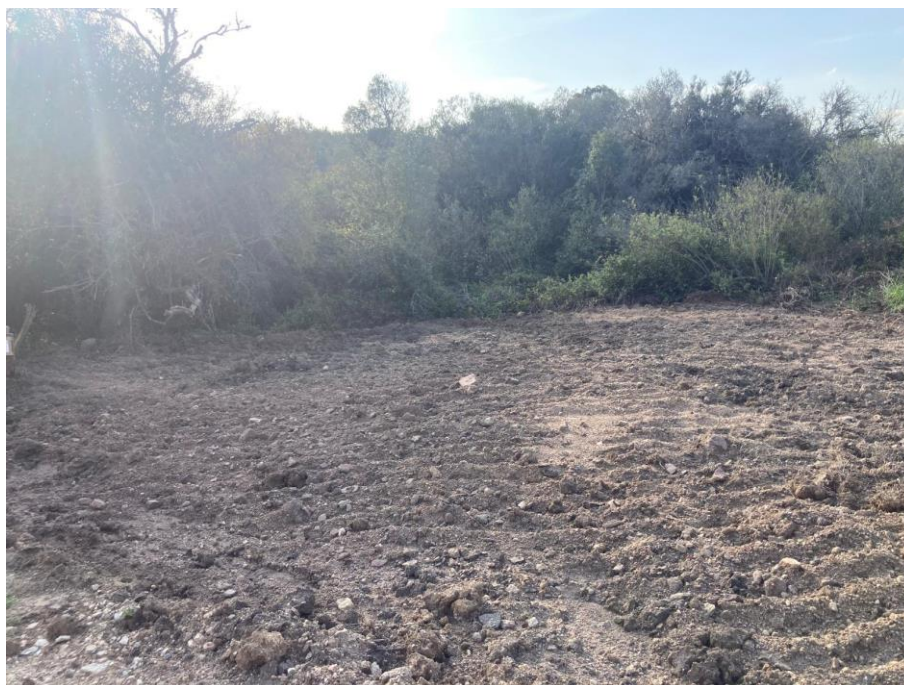
A continuación, se presentan imágenes del retiro de material y acondicionamiento del terreno.

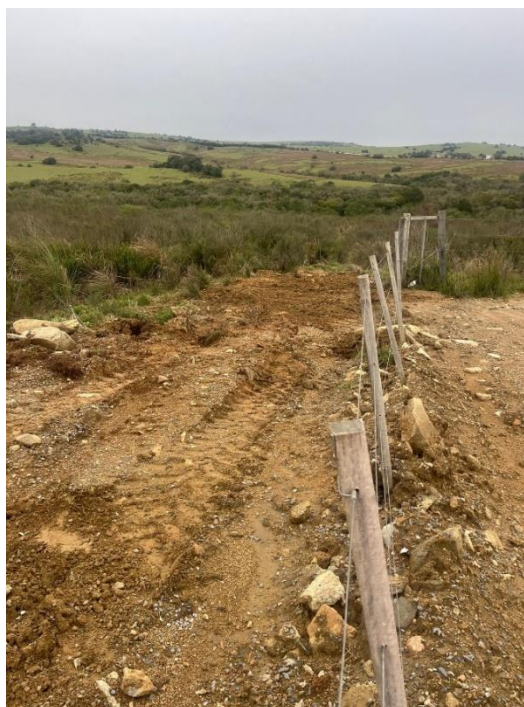
A continuación, se presenta una imagen de la zona donde estaba el derrame de fluido en la cual se evidencia la recolección del mismo.
