INFORME DE AUDITORIA AMBIENTAL DE CIERRE

M/75 – Ampliación de Contrato 22/09/2023.

“Refuerzo estructural Ruta 14, desvío tránsito pesado Ciudad del Carmen y Ruta 42, tramo Polanco del Yí – Río Yí.”

Fecha auditoria: 23/01/2025

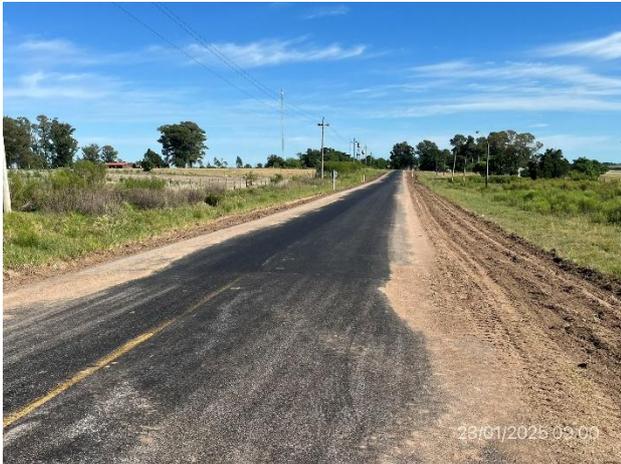
Foto 12.1-1, P03. Inicio de tramo. Ruta 42 progresiva 39K700.

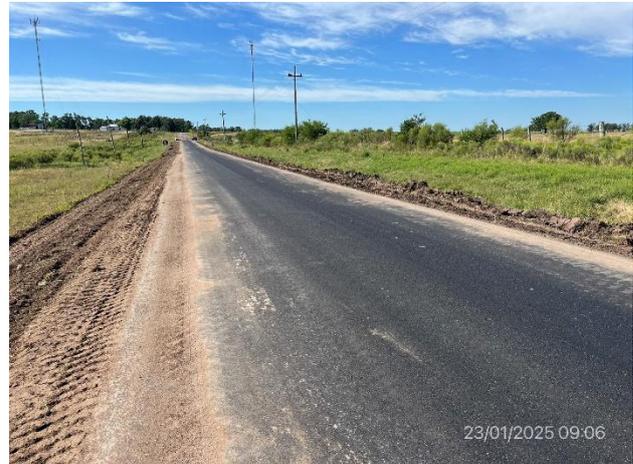
Foto 12.1-2. Carpeta asfáltica terminada en Ruta 42, Polanco del Yí.

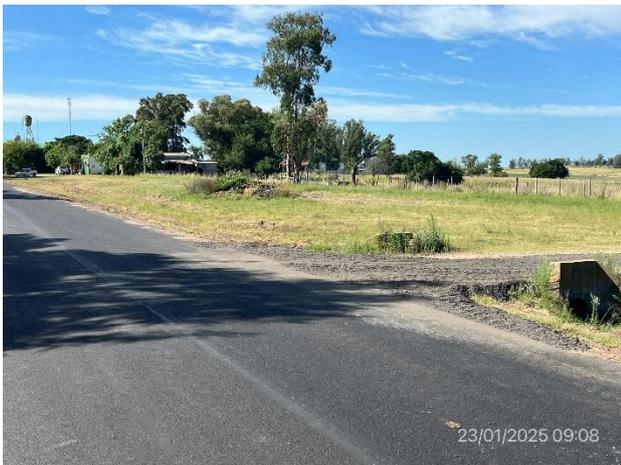
Foto 12.1-3, Polanco del Yí. Se reutilizó el Rap proveniente del escarificado para ejecución de entradas particulares.

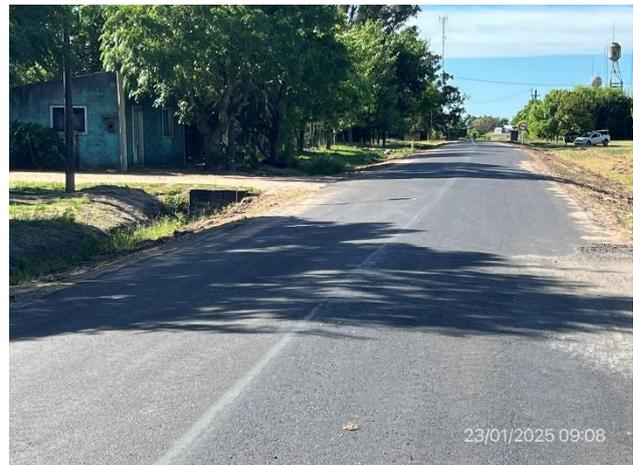
A nivel de usuario de la red vial, el recapado del sector auditado de Ruta 42 mejoró las condiciones de circulación, al mejorar el confort para el usuario. No obstante, las obras no cuentan con señalización horizontal, lo cual va en detrimento de la seguridad vial.

Foto 12.1-4, Polanco del Yí. Trazado de Ruta 42 en zona urbana, no hay señalización definitiva.

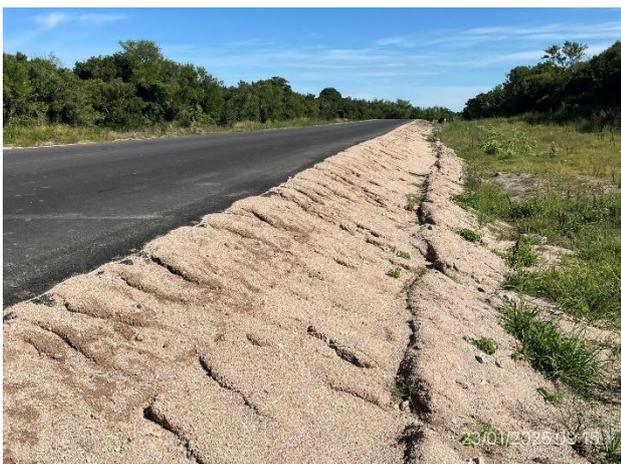
Respecto de la recuperación ambiental del trazado construido, hay zonas de los taludes de las cunetas que se encontraron erosionados - Foto 12.1-5. No obstante, no hay evidencia de que esto sea imputable a la empresa contratista, ya que el contrato no habría abarcado la conformación de cunetas, por lo que la empresa Molinsur se limitó a calzar con material granular la nueva carpeta de rodadura construida.

Foto 12.1-5, Ruta 42. Acceso a puente sobre Río Yí, los taludes están erosionados por escurrimiento pluvial.

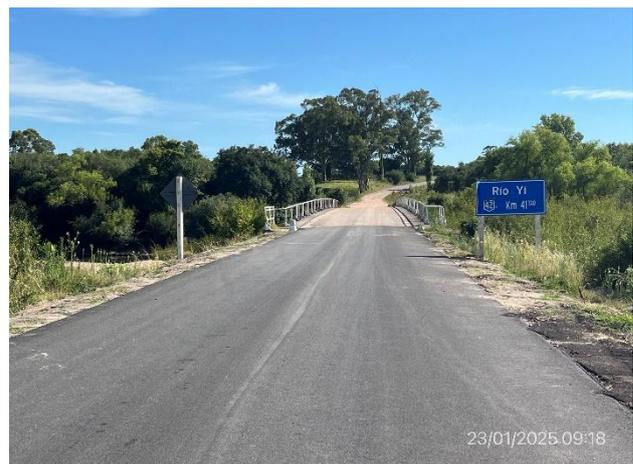
Foto 12.1-6, P04. Fin de tramo, Ruta 42. Acceso Sur a puente sobre Río Yí.
