INFORME DE AUDITORÍA AMBIENTAL DE CIERRE

C/125 – Ampliación de Contrato 09/02/2024.

*“Ruta 6, tramo entre progresivas 90K500
(Ruta 12) – 108K060”.*

Construcciones Viales y Civiles SA

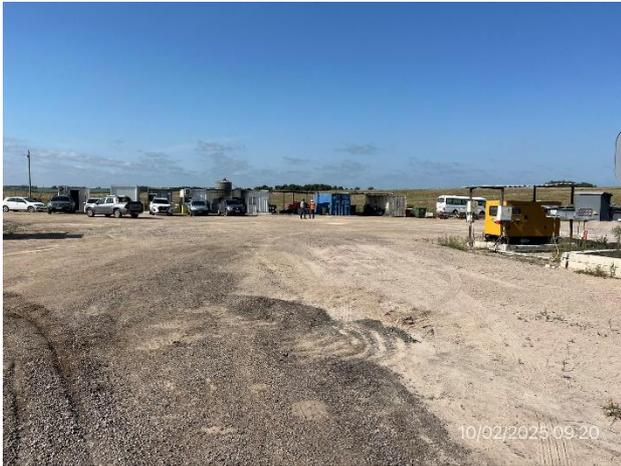
CVC SA ejecutó la obra desde un obrador ubicado en Ruta 12 progresiva 24K400 a (-), en el padrón rural N°654 de la 5ª Sección Catastral de Florida., donde también se localiza la planta asfáltica. Al momento de la auditoría, las instalaciones están con actividad mínima y la planta asfáltica apagada.

Foto 12.1-1, P03. Obrador y planta asfáltica de CVC SA. Padrón rural N°654, 5ª. SC de Florida.

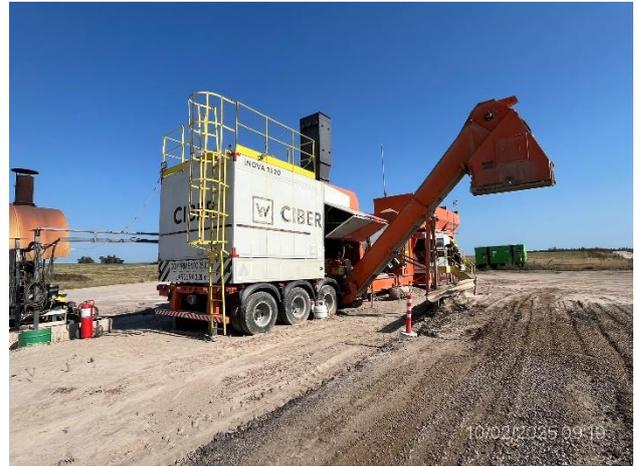
Foto 12.1-2, P03. Planta asfáltica sin actividad. Buenas condiciones de orden y limpieza.

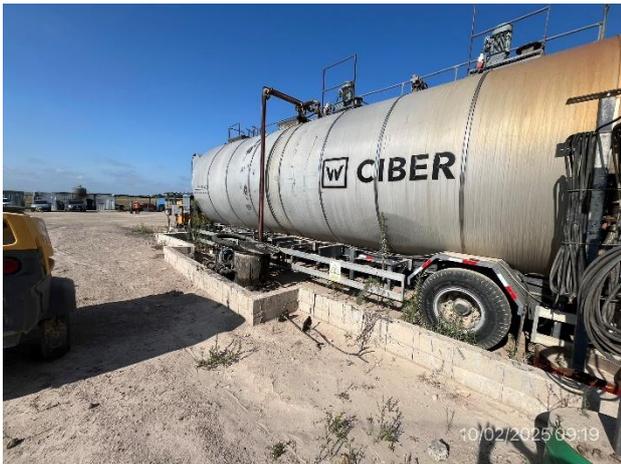
Ese obrador cuenta con contenedores desmontables adaptados para oficinas, laboratorios y depósitos, una explanada para acopio de agregados, estacionamiento y maniobras. Se encontró la planta asfáltica sin actividad con su envallado perimetral estanco en buenas condiciones de limpieza.

Foto 12.1-3, P03. Planta asfáltica sin actividad. Envallado perimetral correcto y libre de derrames.

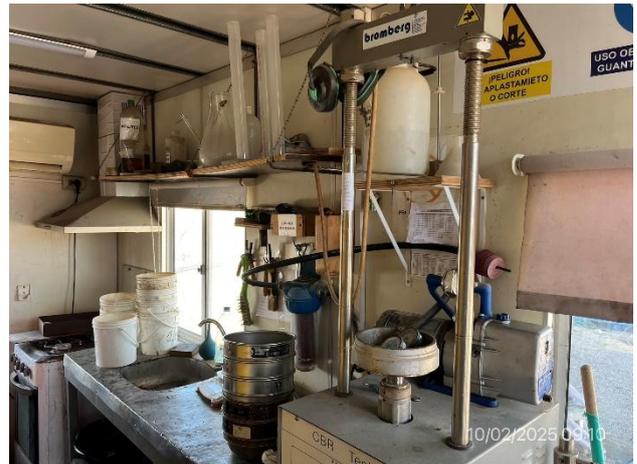
Foto 12.1-4, P03. Obrador, laboratorio de suelos y asfaltos, buenas condiciones de orden y limpieza.

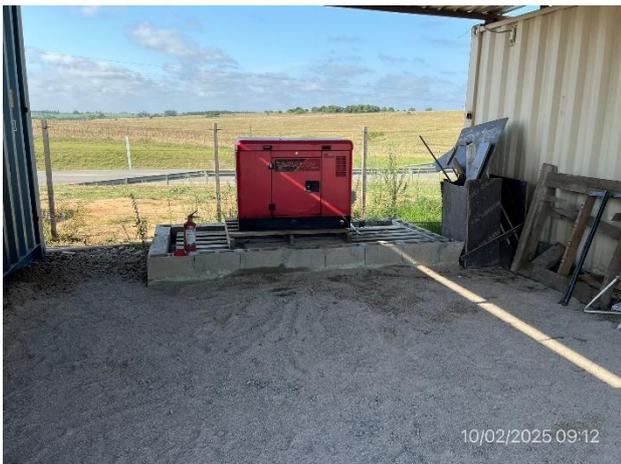
Foto 12.1-5, P03. Obrador, generador eléctrico con envallado perimetral.

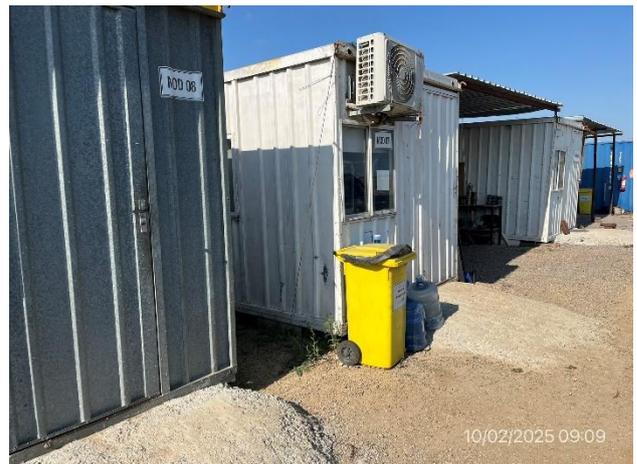
Foto 12.1-6, P03. Obrador, estación de acopio temporal de residuos segregados por corriente de generación.

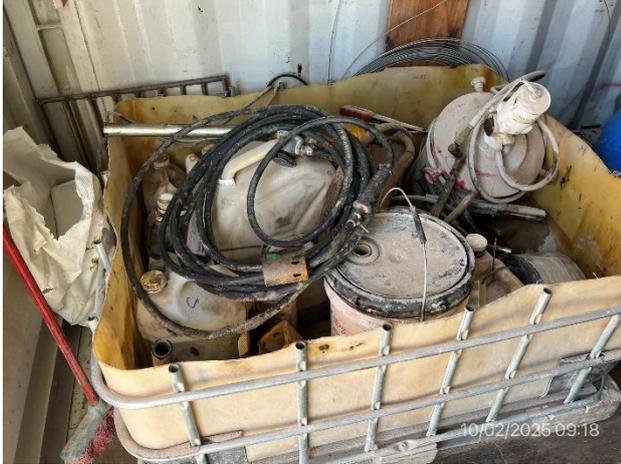
Foto 12.1-7, P03. Obrador, recinto envallado y techado para acopio de bidones con lubricantes.

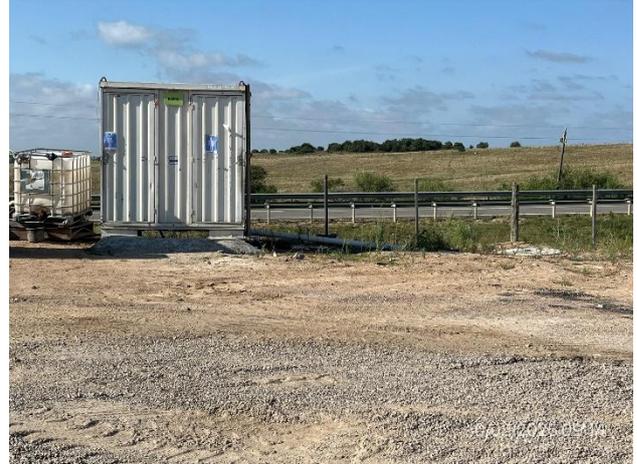
Foto 12.1-8, P03. Obrador, servicios higiénicos conectados a depósito impermeable.

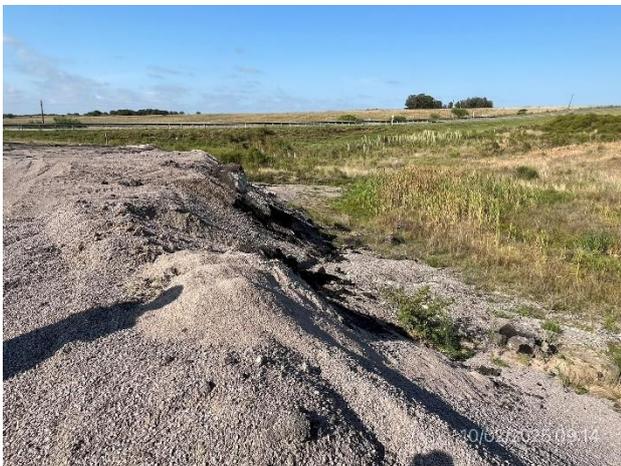
Ref.	Descripción	Requisito
01	Se encuentra erosión de materiales del obrador hacia curso de agua.	PGA de CVC S.A.
Situación actual: cumplido		
Evidencia: La empresa retiró los ROCs de ese sector. Foto 12.1-9

Foto 12.1-9, P03. Obrador, se retiraron los materiales próximos a la cañada que circunda el obrador.

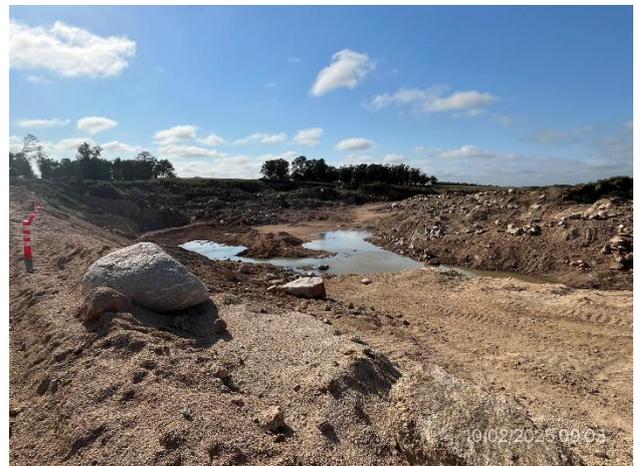
Foto 12.1-10, P04. Cantera de tosca. Padrones rurales N°655 y 6601 de la 5ª S.C. de Florida.

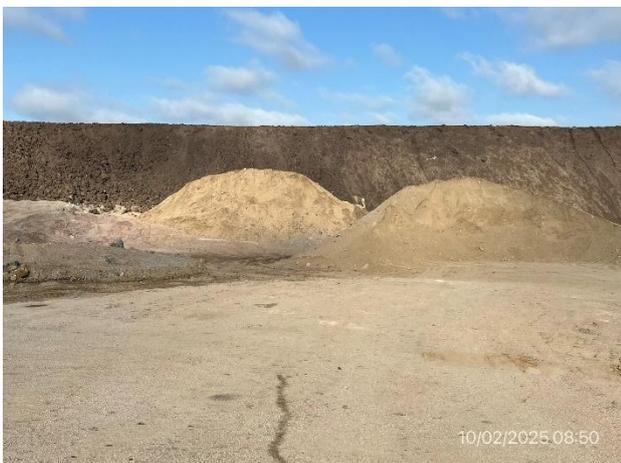
Foto 12.1-11, P04. Acopios excavados de material granular. Explanada de maniobras libre de ROCs u otros residuos.

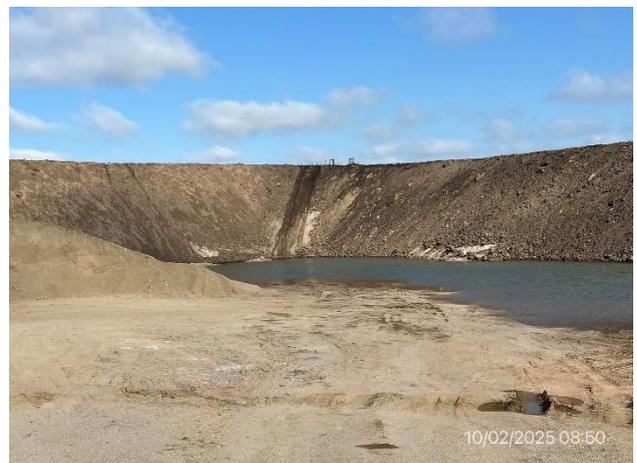
Foto 12.1-12, P04. Recuperación ambiental del predio iniciada, sector del frente de ataque con taludes suavizados.

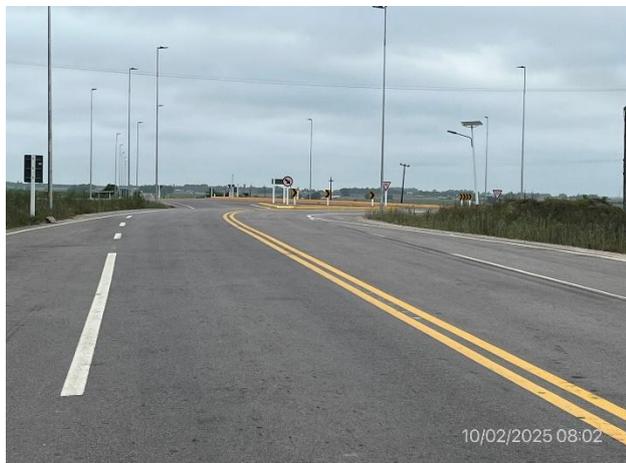
Foto 12.2-1, P01. Inicio de tramo. Ruta 6 progresiva 90K500. Empalme con Ruta 12.

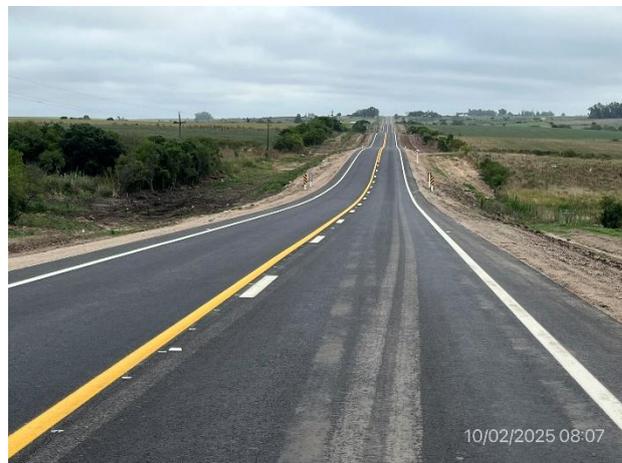
Foto 12.2-2. Ruta 6, obra terminada. Se ejecutó carpeta de rodadura en calzada ensanchada y banquetas.

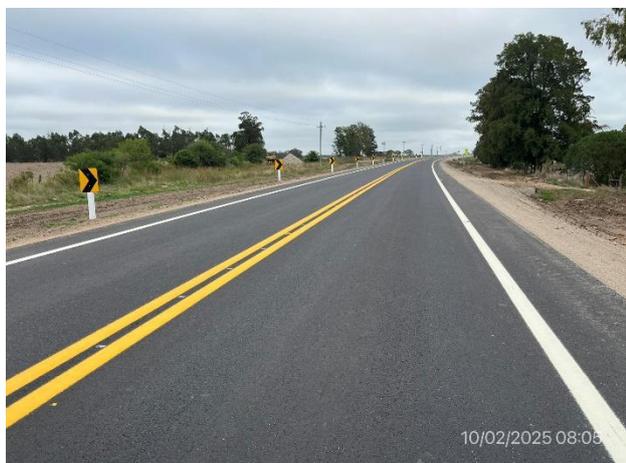
Foto 12.2-3, Obra terminada, obras de señalización horizontal y vertical concluidas.

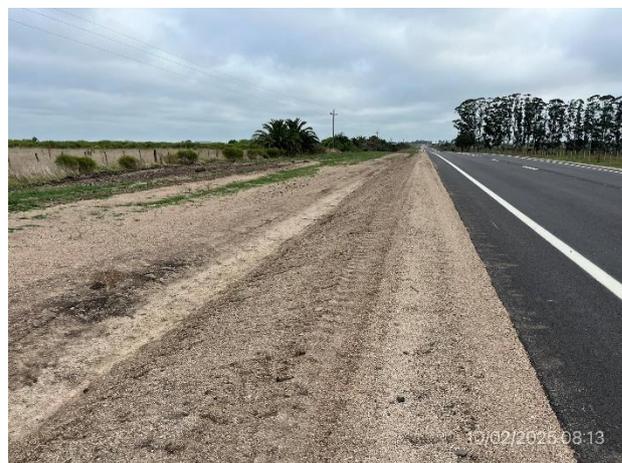
Ref.	Descripción	Requisito
02	En el entorno de la alcantarilla ubicada en Lat. 34°10'20.89"S, Long. 55°56'38.58"O se ha retirado vegetación quedando el suelo con riesgo de erosión	PGA de CVC S.A.
Situación actual: cumplido		
Evidencia: La empresa ejecutó la recuperación ambiental de la faja pública de ruta 6. Foto 12.2-4, Foto 12.2-5.

Foto 12.2-4, Ruta 6, senda a (-). Faja pública libre de ROCs, con taludes de pendientes suaves y empastado incipiente en crecimiento.

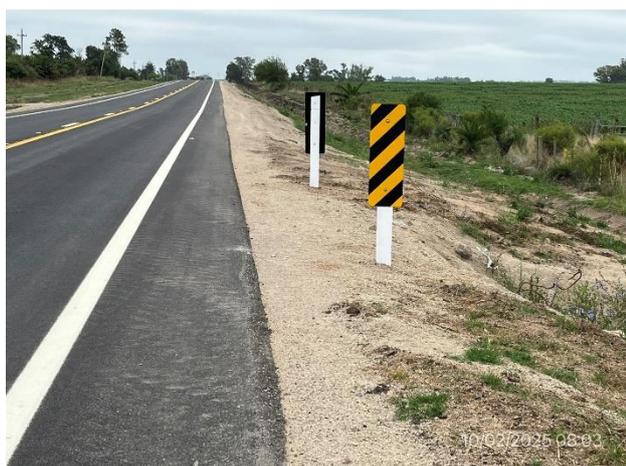
Foto 12.2-5, Ruta 6, senda a (+). Faja pública libre de ROCs, con taludes de pendientes suaves y empastado incipiente en crecimiento.

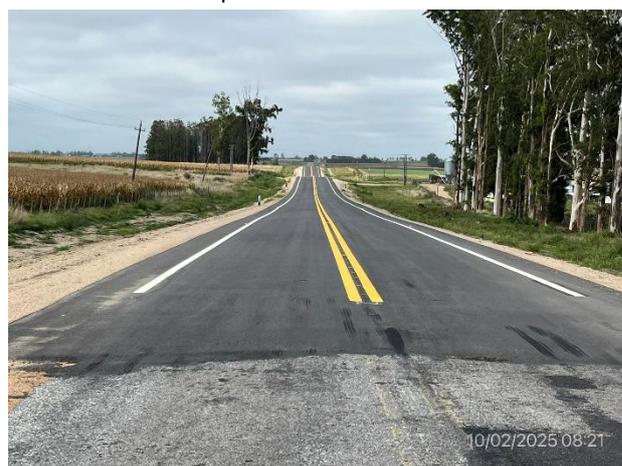
Foto 12.2-6, P02. Fin de tramo, Ruta 6 progresiva 108K060.
