INFORME DE AUDITORIA AMBIENTAL DE CIERRE

“Rehabilitación de Ruta 6: Conectividad Norte – Sur a través del Puente km329. Tramo 2: Camino La Cuchilla – Puente sobre el Río Negro”.

Meliter SA

04/02/2025

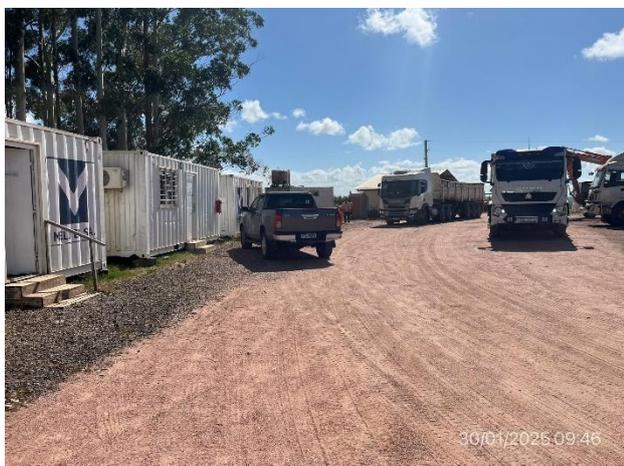
Meliter SA ejecutó la obra desde un obrador ubicado en la progresiva 274K400 a (+), faja pública de Ruta 6, donde también se localiza la planta asfáltica. La empresa solicitó postergar la recuperación ambiental en este predio, debido a que esas instalaciones serán utilizadas al servicio de otras obras en la zona. DNV - MTOP accedió a este pedido por nota del 14/10/2024.

Foto 12.1-1, P03. Obrador y planta asfáltica de Meliter SA. Faja pública de Ruta 6 progresiva 274K400 a (+).

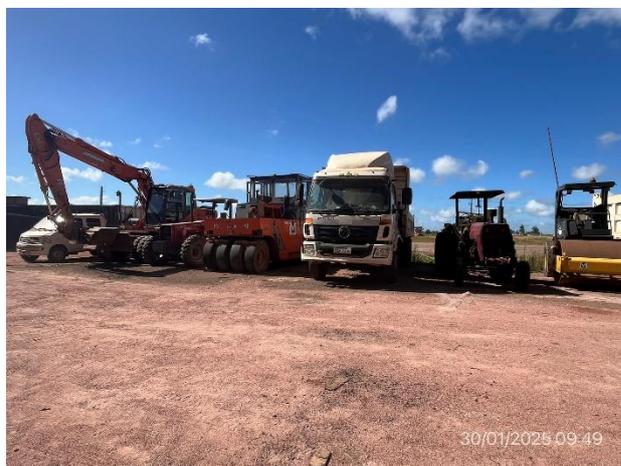
En el obrador de Meliter SA en general se pudo comprobar buenas condiciones de orden y limpieza, y una infraestructura apropiada para una gestión ambiental apegada al PGA de la obra. Existen sectores delimitados y con indicaciones claras para el acopio temporal de residuos segregados por corriente de generación, y sectores envallados para la contención de derrames en las zonas donde se acopian lubricantes, combustibles y productos químicos. Las zonas donde se almacenan hidrocarburos tienen pavimentos impermeables. Las aguas servidas son conducidas a un receptáculo estanco.

Foto 12.1-2, P03. Obrador, explanada de maniobras y en condiciones apropiadas de orden y limpieza.

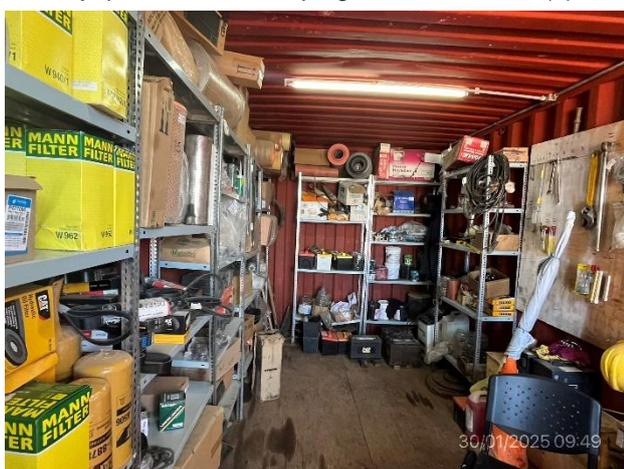
Foto 12.1-3, P03. Obrador, pañol cerrado. Buenas condiciones de orden y limpieza.

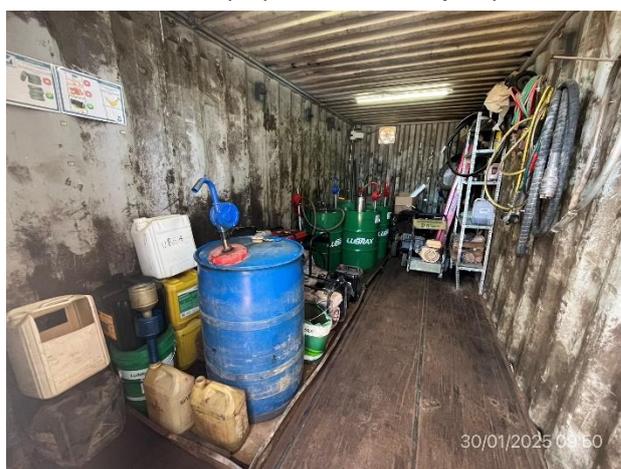
Foto 12.1-4, P03. Obrador. Acopio de lubricantes en uso en local techado.

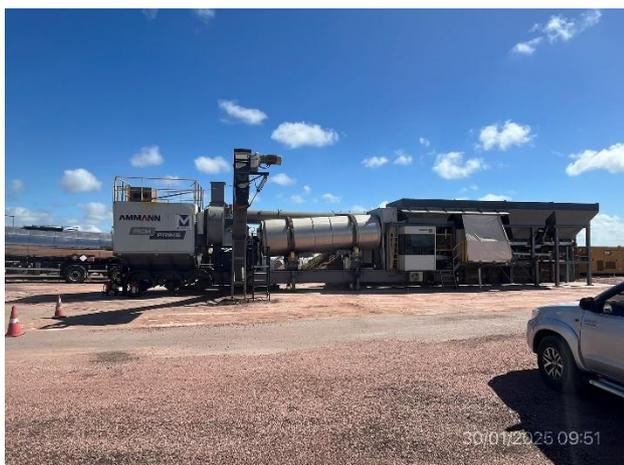
Foto 12.1-5, P03. Planta asfáltica sin actividad.

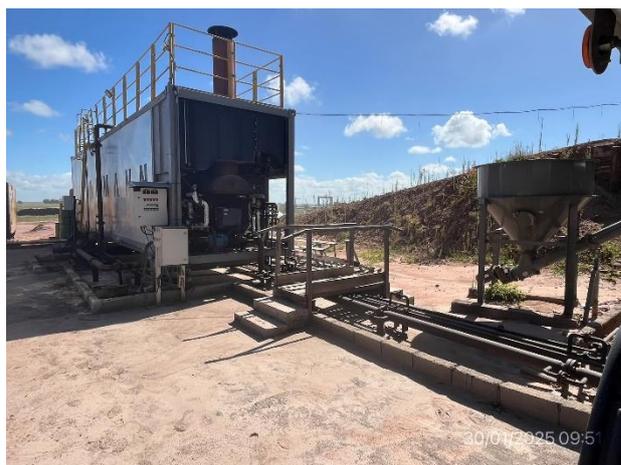
Ese obrador cuenta con contenedores desmontables adaptados para oficinas, laboratorios y depósitos, área para elaboración de hierros, una explanada para acopio de agregados, una explanada de maniobras y estacionamiento. Se encontró la planta asfáltica sin actividad con su envallado perimetral estanco en buenas condiciones y buenas condiciones de limpieza.

Foto 12.1-6, P03. Planta asfáltica con envallado perimetral correcto.

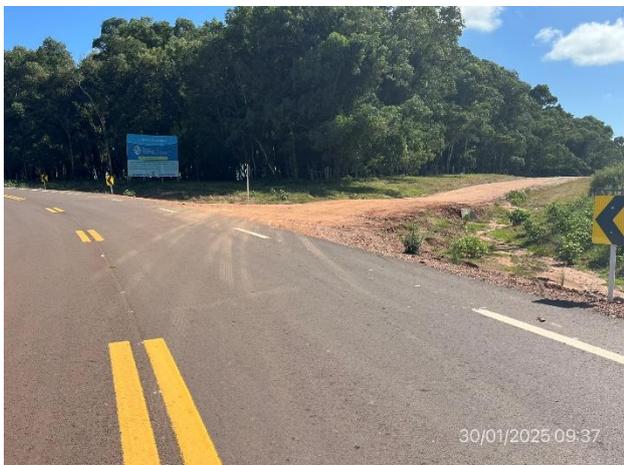
Foto 12.2-1, P01. Inicio de tramo. Ruta 6 progresiva 283K300. Empalme con C^{no} La Cuchilla.

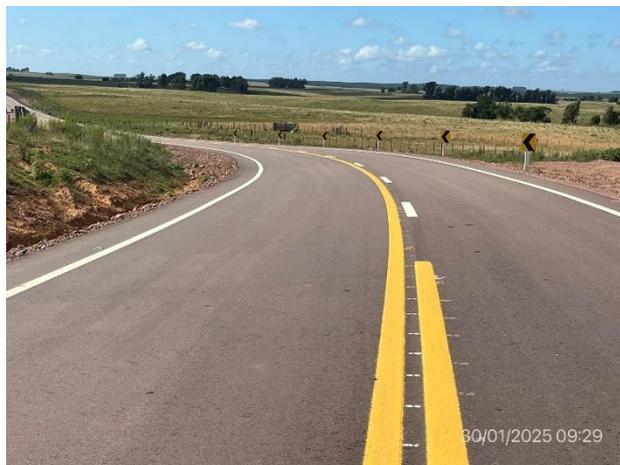
Desde el punto de vista del usuario de la red vial, el nuevo trazado de la Ruta 6 por medio de los contratos que conforman la obra global “Conectividad Norte – Sur a través del Puente Km 329” está abierto al tránsito hasta el puente del Km 329. La carpeta de rodadura en mezcla asfáltica está completa, así como las obras de defensas metálicas y las de señalización vertical y horizontal.

Foto 12.2-2, Ruta 6. Obra terminada, calzada ensanchada con carpeta de rodadura en mezcla asfáltica y obras de señalización concluidas.

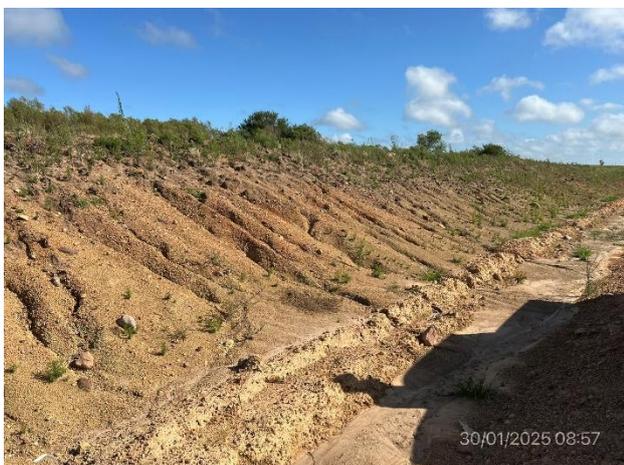
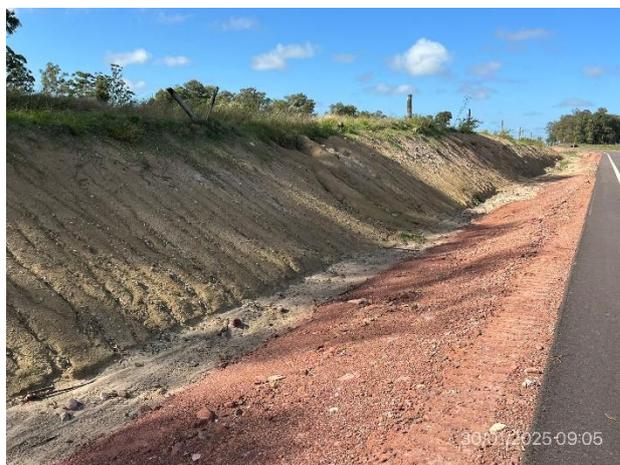
En la recorrida al trazado de Ruta 6 abarcado por el contrato, se comprobó que aún restan por completar las tareas de recuperación ambiental de la faja previstas en el PRA. Al momento de la auditoría, hay algunos taludes y contra taludes de cunetas con ausencia de cobertura vegetal y señales de erosión por escorrentía pluvial. Asimismo, en algunos sectores restan por ser retirados algunos ROCs de mezcla asfáltica. Se retoman estos comentarios en el apartado 0.

Ref.	Descripción	Requisito
02	En algunos sectores de la faja pública de las sendas a (+) y a (-) de la Ruta 6 aún restan por ejecutar algunas de las tareas previstas en el PRA, referido a la conformación de superficies con pendientes suaves que favorezcan el escurrimiento superficial y el surgimiento de la cobertura vegetal.	Apartado 3.2 del PRA
Tipo de NC: 3		Código del hallazgo:
Evidencia: Foto 12.2-3, Foto 12.2-4		PF – 10.

Foto 12.2-3, Ruta 6, senda a (-). Faja pública con talud erosionado por escurrimiento pluvial.

Foto 12.2-4, Ruta 6, senda a (+). Faja pública con talud erosionado por escurrimiento pluvial.

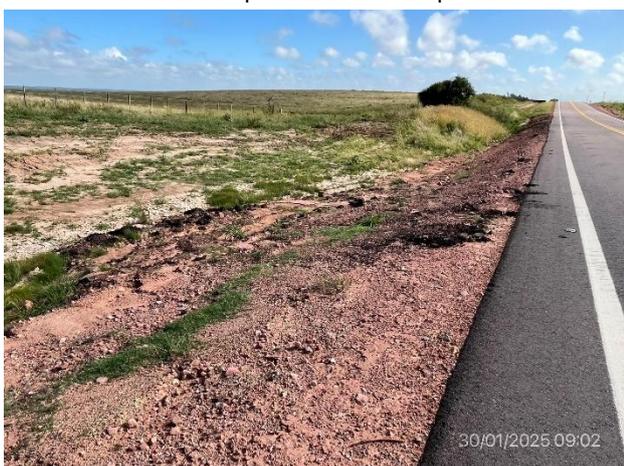
Ref.	Descripción	Requisito
03	Hay ROCs de mezcla asfáltica y de hormigón dispersos en la faja de Ruta 6, sin tener la disposición final correspondiente. Respecto de los rieles de la vía férrea en desuso, su retiro está en proceso y deberá quedar culminado al momento del cierre de la obra.	Apartado 3.2 del PRA
Situación actual: parcialmente cumplido.		
Evidencia: Aún permanecen en menor medida algunos restos de mezcla asfáltica. Se comenta en 0. Respecto de los rieles en desuso, la permanencia en la faja pública de Ruta 6 no es imputable a la empresa contratista y se encuentra en la órbita de MTOP.

Ref.	Descripción	Requisito
01	Hay ROCs de mezcla asfáltica dispersos en la faja de Ruta 6, sin tener la disposición final correspondiente.	Apartado 3.2 del PRA
Tipo de NC: 3		Código del hallazgo:
Evidencia: Foto 12.2-5		RS – 10.

Foto 12.2-5, ROCs de carpeta asfáltica en faja pública pendientes de disposición final.

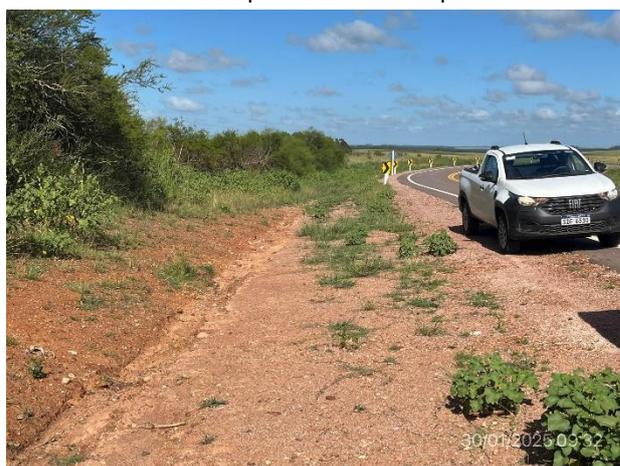
Foto 12.2-6. Faja pública de Ruta 6, cuneta con pendiente suave, favorece el crecimiento incipiente del empastado natural.

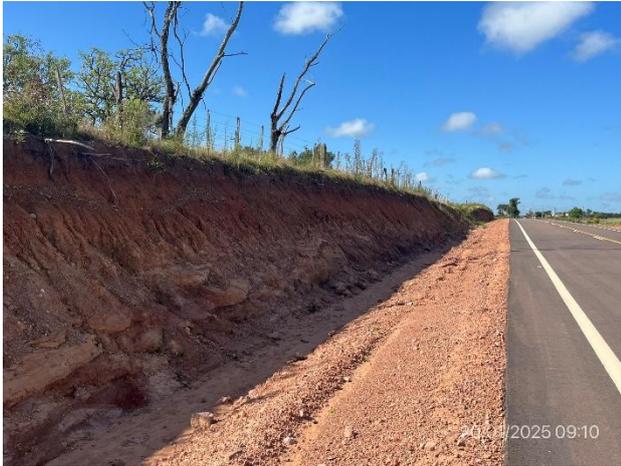
Foto 12.2-7, Ruta 6. El ancho de la faja pública es insuficiente para realizar drenajes con taludes adecuados, y expone a la ocurrencia de desmoronamientos y erosiones.

Se reitera la sugerencia realizada el 16/10/2024 acerca de que DNV – MTOP de curso a la nota presentada por la empresa Meliter SA el 15/06/2024 referido a la necesidad de ampliación de la faja pública en algunos sectores de la Ruta 6 que suman aproximadamente 5.5 Km. Motivo de lo anterior es la necesidad de corregir situaciones donde los predios privados linderos están más altos que la rasante de la Ruta 6 - Foto 12.2-7 - y no hay espacio para realizar drenajes adecuados, resultando taludes verticales a los costados de la ruta donde los alambrados quedan inestables y favoreciendo proceso de erosión por escurrimiento pluvial.

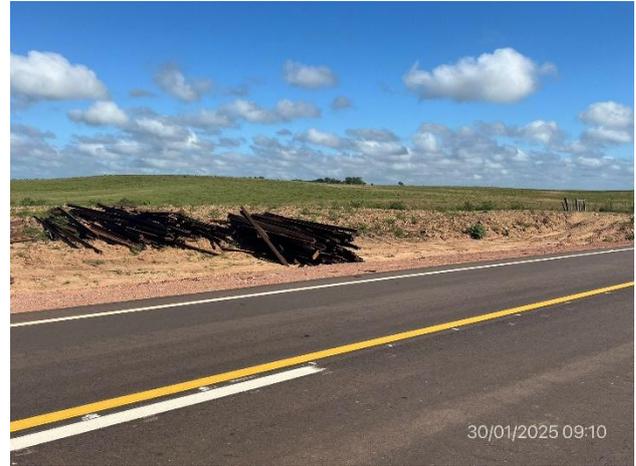
Foto 12.2-8. Restos de vía férrea en faja pública de Ruta 6, en proceso de ser removidos por cuenta de MTOP.

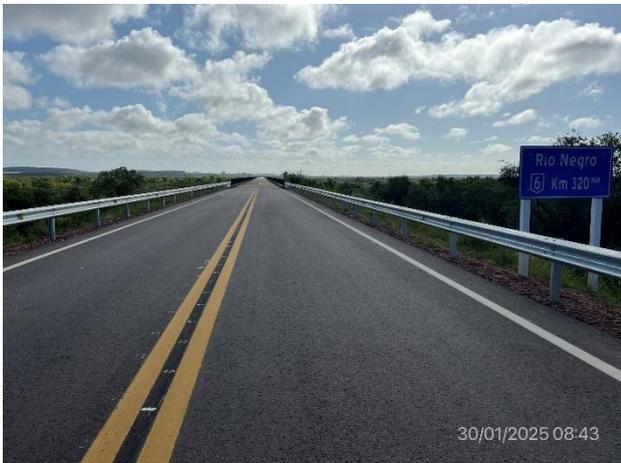
Foto 12.2-9, P02. Fin de tramo, nuevo trazado de Ruta 6, acceso Sur a Puente 329K sobre el Río Negro.
