# INFORME DE AUDITORIA AMBIENTAL DE CIERRE

C/136 – Contrato 16/12/2022 y Modificación y Ampliación de contrato 23/01/2024.

*“Ruta 6, tramo A° Mansavillagra (169K400) – Bypass Ruta 14 (194K725)”*

27/02/2025

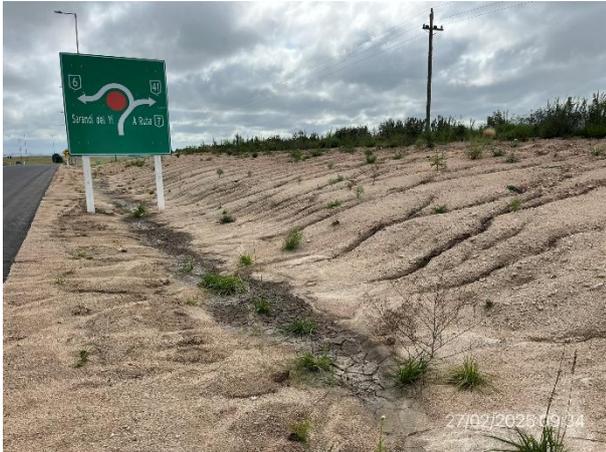
Ref.	Descripción	Requisito
01	En varios sectores de la faja pública de Ruta 6 aún falta ejecutar el perfilado final y la recomposición del tapiz vegetal en taludes y contrataludes, lo que al momento de la auditoría ambiental presenta evidencia de procesos erosivos por escurrimiento de aguas pluviales.	Tabla 3.3, Capitulo 3.2, Tomo II, MAV 2015.
<b>Tipo de NC:</b> 3		<b>Código del hallazgo:</b> PF - 10
<b>Evidencia:</b> Foto 12.1-7, Foto 12.1-8

Foto 12.1-7, Ruta 6. Sector de faja pública senda a (+), sin empastado vegetal y con señales de erosión.

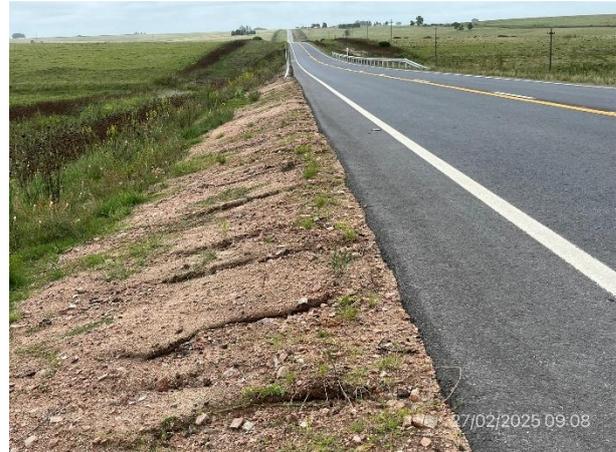
Foto 12.1-8, Ruta 6. Sector de faja pública senda a (+), sin empastado vegetal y con señales de erosión.

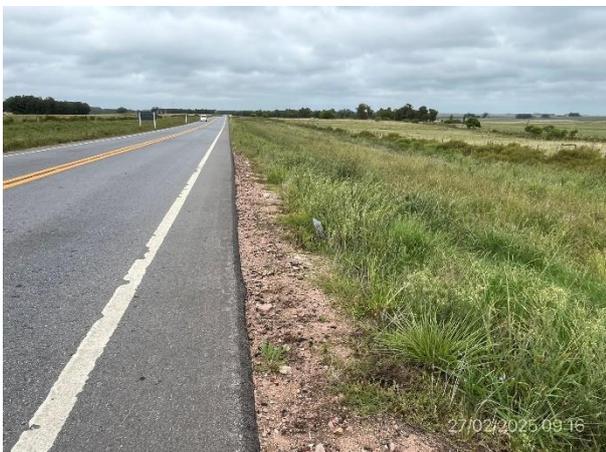
Foto 12.1-9, Ruta 6. Faja pública senda a (-) con recuperación ambiental correcta y cobertura vegetal adecuada

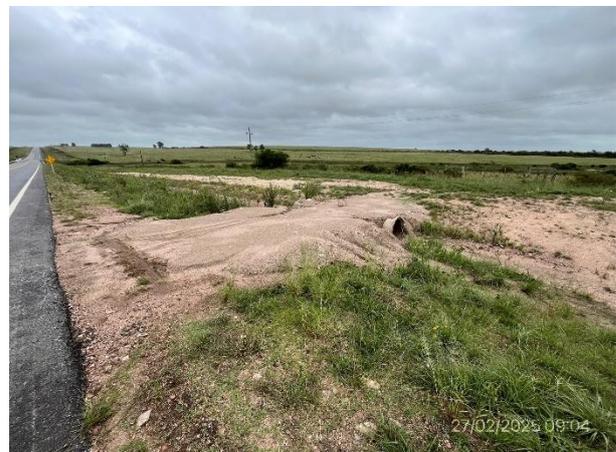
No obstante, en la faja pública - Foto 12.1-10 – se observó la existencia de accesos desde la Ruta 6 a predios privados que no fueron ejecutados por la empresa ni autorizados por DNV – MTOP, y que podrían suponer algún riesgo al tránsito por no contar con la señalización reglamentaria.

Foto 12.1-10, Ruta 6. Algunos vecinos ejecutaron por sus medios entradas particulares a sus predios. No hay buena cobertura vegetal y la zona está erosionada.

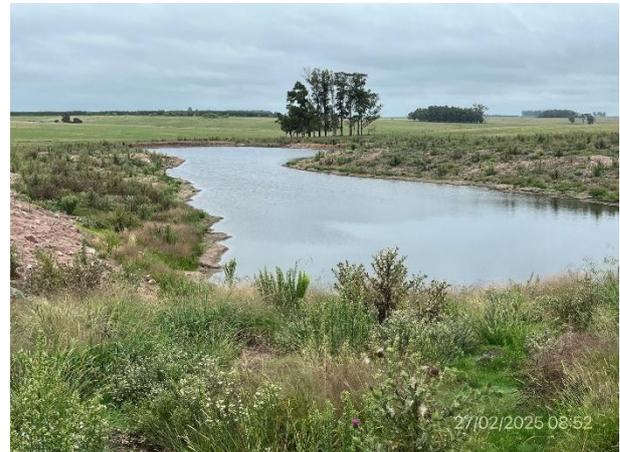
Foto 12.2-2, P04. Recuperación ambiental ejecutada, con taludes suavizados y tapiz vegetal recuperado. Tajamar natural queda como abrevadero a beneficio del propietario.

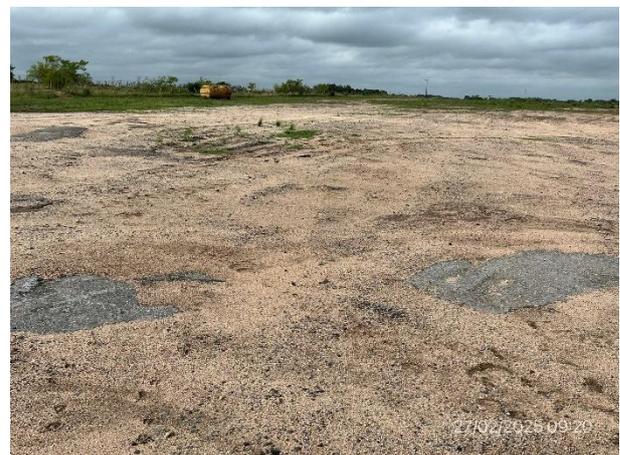
Foto 12.2-4, P03. Obrador, la explanada granular compactada queda como mejora a beneficio del propietario.

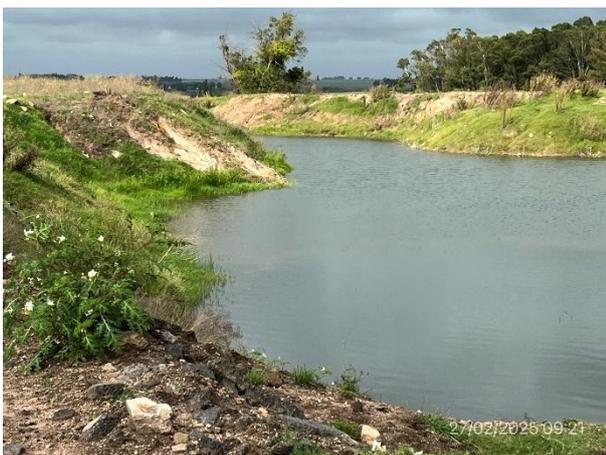
Foto 12.2-5, P03. Cantera granular, tajamar natural queda como abrevadero a beneficio del propietario

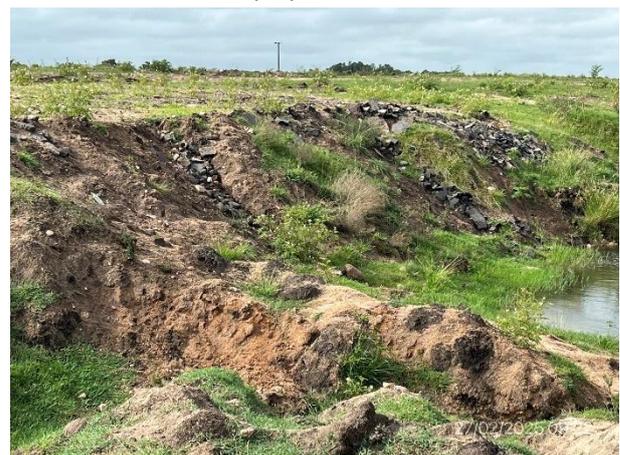
Ref.	Descripción	Requisito
02	En el predio de la cantera granular y obrador abandonados – P03 – hay ROCs dispersos.	Apartado 2 del PRA de Grinor
<b>Evidencia:</b> Foto 12.2-6		<b>Código del hallazgo:</b> RS - 10

Foto 12.2-6, P03. Cantera granular, persisten ROCs sin disponer

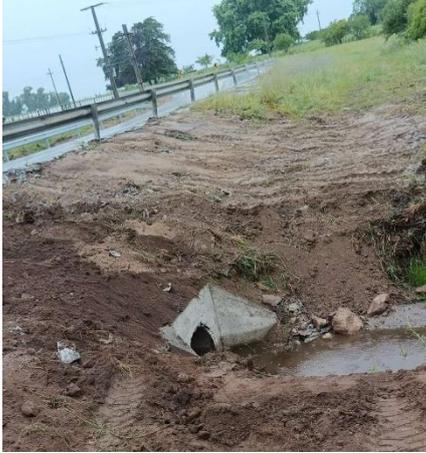
Ref.	Descripción	Requisito
02	En la alcantarilla de Ruta 6 progresiva 191K900 – P06, hay residuos dispersos con riesgo de ser arrastrados por escurrimiento pluvial	Apartado 6.2 del MAV 2015.
<b>Situación actual: cumplido</b>		
<b>Evidencia:</b> Los residuos fueron retirados. Foto 12.3-1

Foto 12.3-1. Progresiva 191K900, se retiraron los residuos próximos a la alcantarilla.

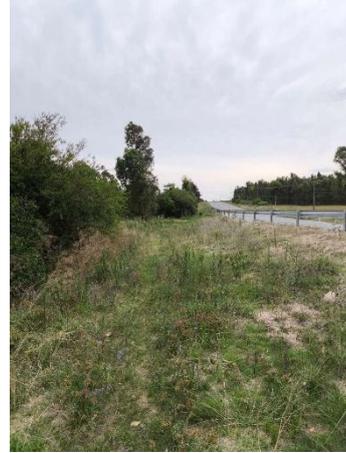
Foto 12.3-2, Progresiva 191K900, se retiraron los residuos próximos a la alcantarilla.
