INFORME DE AUDITORIA AMBIENTAL

C/158 – Contrato 25/07/2024.

“Rehabilitación de Ruta 6: Conectividad Norte – Sur a través del Puente Km 329. Tramo: Puente sobre el Río Negro” – Ruta 26.

Fecha informe: 26/02/2025

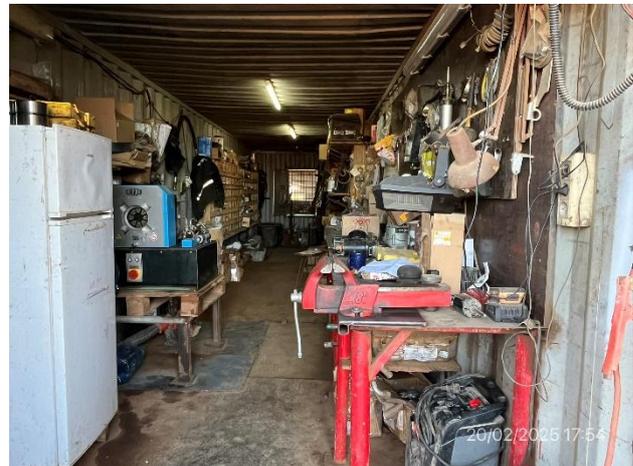
Foto 12.1-2, P03. Obrador, pañol en buenas condiciones de orden y limpieza.

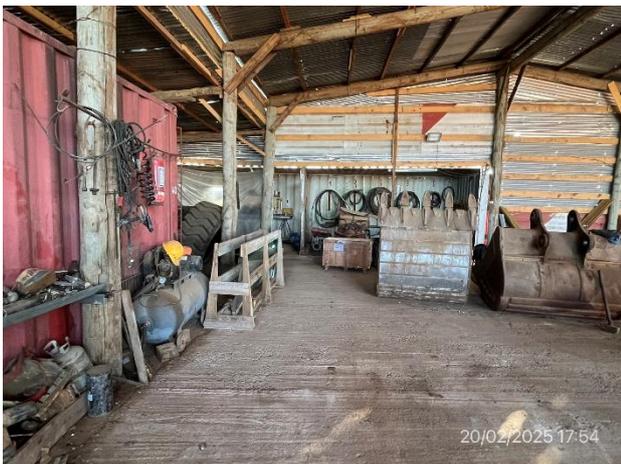
estaba techada y con pavimento impermeable mientras que el sector destinado al acopio de lubricantes está techado y envallado correctamente.

Foto 12.1-3, P03. Obrador, taller mecánico correctamente techado y con pavimento impermeable.

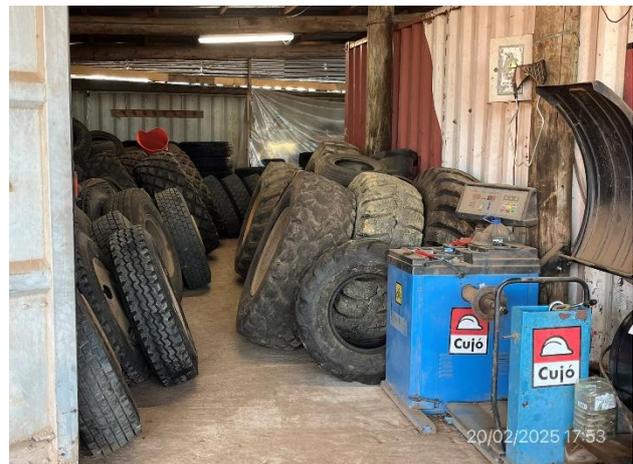
Foto 12.1-4, P03. Obrador, cubiertas usadas acopiadas bajo techo.

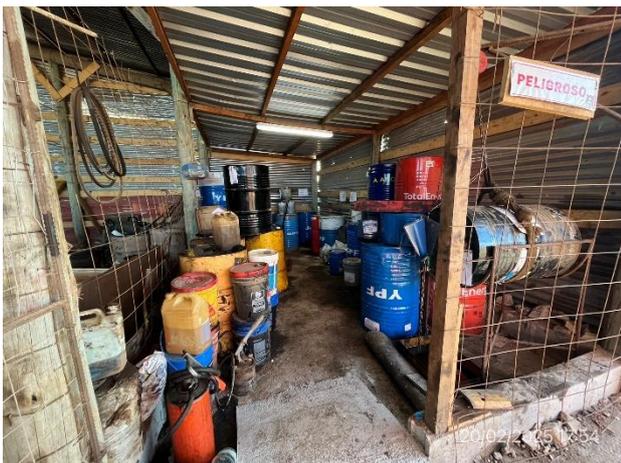
Foto 12.1-5, P03. Obrador, acopio de lubricantes y residuos contaminantes en local con techado y envallado correctos.

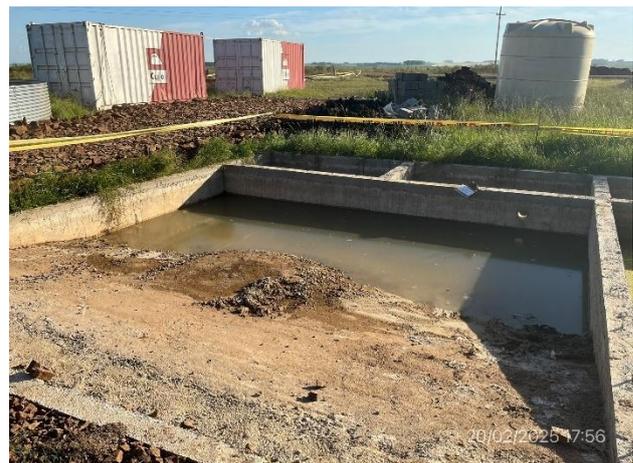
Foto 12.1-6, P03. Obrador, pileta de lavado de camiones mixer en condiciones adecuadas.

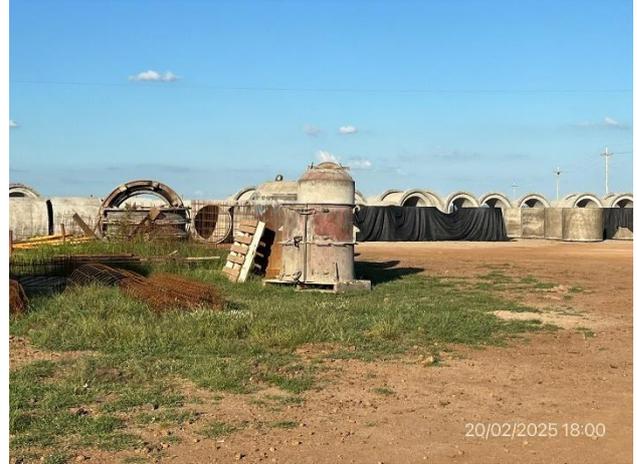
Foto 12.1-8, P03. Obrador, subcontratista Flagery SA. Planta de fabricación de tuberías de hormigón para alcantarillas. Buenas condiciones de orden y limpieza.

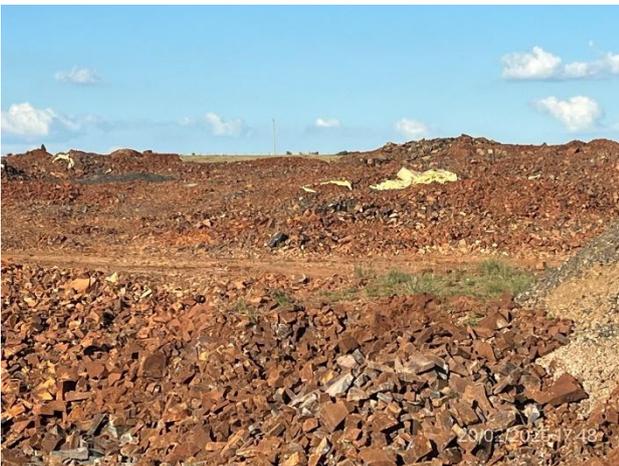
Durante la recorrida a la cantera estaban en ejecución las tareas de perforación para las voladuras que se requieren para obtener la piedra bruta a triturar y transportar. En ese sector se verificó que había residuos dispersos. Se retoma este comentario en el apartado 7.3.

Ref.	Descripción	Requisito
06	En la cantera de piedra – P04 – hay residuos dispersos, pendientes de ser removidos y enviados a los sectores previstos para su acopio transitorio o a disposición final	Apartado 2.1 del PGA
Evidencia: Foto 12.1-11, Foto 12.1-12		Código del hallazgo: RS - 4

Foto 12.1-11, P03. Cantera, Cantera, hay residuos plásticos dispersos, pendientes de ser acopiados y enviados a disposición final.

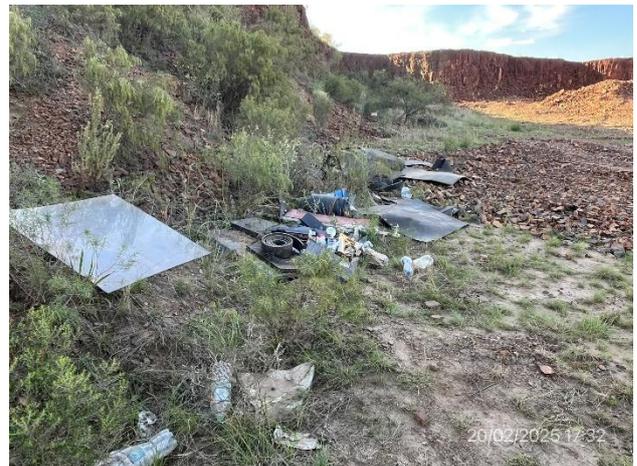
Foto 12.1-12, P03. Cantera, hay residuos mezclados dispersos, pendientes de ser acopiados y enviados a disposición final.

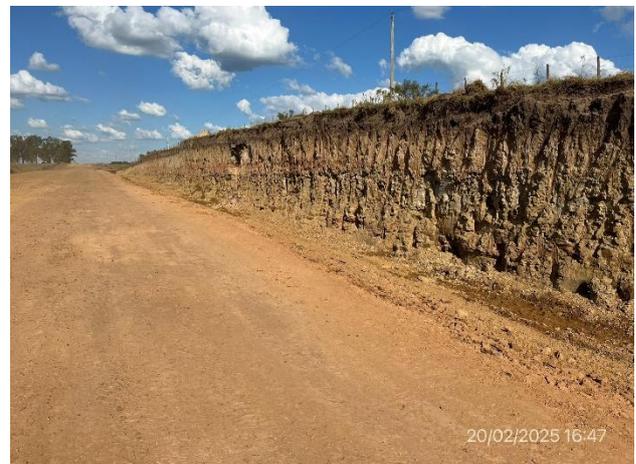
Durante la recorrida a los tramos con movimiento de suelos parcialmente ejecutados, se observaron puntos del trazado donde existe un fuerte desnivel con los predios linderos. Esta situación se comprobó en la progresiva 351K300* de Ruta 6 – P07. Si bien la obra aún no llegó a la cota de rasante, la diferencia de nivel definitiva podría condicionar la geometría de las cunetas a ejecutar, y

no está claro que el proyecto del trazado contemple esta situación en ese punto particular o en otros que pudieran surgir. Se retoma este comentario en el apartado 7.3.

Ref.	Descripción	Requisito
05	En la progresiva 351K300* de Ruta 6 – P07 – existe un fuerte desnivel entre la cota actual del relleno granular y el nivel existente de los predios linderos a la ruta, generando riesgos a la integridad de los alambrados existente. No está claro si el proyecto contempla este asunto y si permitirá en su momento conformar los taludes y las cunetas de ese sector con la geometría correcta para un escurrimiento pluvial adecuado.	Apartado 2.1 del PGA
Evidencia: Foto 12.2-4, Foto 12.2-5		Código del hallazgo: PF – 7

Foto 12.2-4, P07. Talud a conformar, Ruta 6 progresiva 351K300*. Sector con apertura de caja realizada y taludes a conformar.

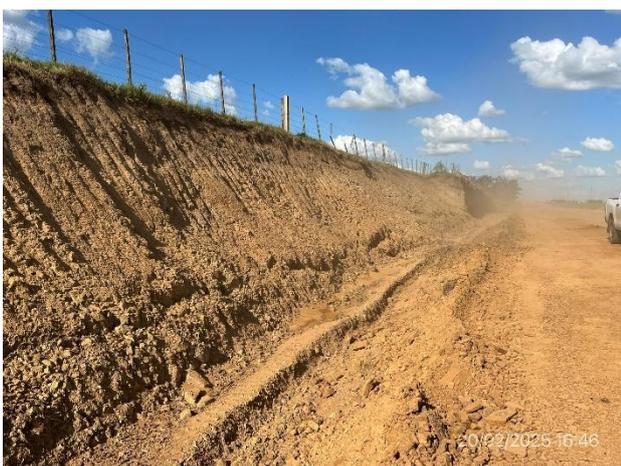
Foto 12.2-5, P07. Con la obra inconclusa, existe gran diferencia de nivel con el terreno lindero y el alambrado está inestable

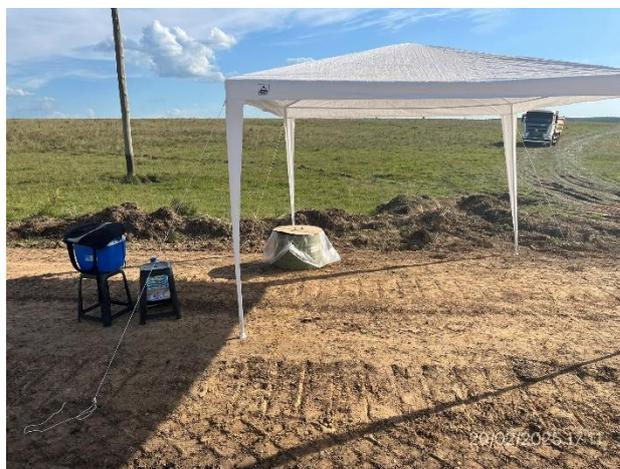
Al momento de la auditoría, se comprobó que había dos frentes de obra próximos entre sí. Uno de ellos en Ruta 6 progresiva 345K700* - P05, donde estaba el frente de obras de movimiento de suelos. En ese frente de obras la empresa montó un campamento móvil, cuyas infraestructuras e insumos para el acopio temporal de residuos y la mitigación de contingencias ambientales estaban incompletas, no cumpliendo a cabalidad el PGA del contrato. Se retoma este comentario en el apartado 7.3.

Ref.	Descripción	Requisito
04	En el frente de obras de movimiento de suelos – P03 – la infraestructura para el acopio de residuos y para la gestión de contingencias ambientales no está completa.	Procedimiento PRO/O/07 Versión 07 y Ficha F03 del PGA.
Evidencia: Foto 12.2-10		Código del hallazgo: PF – 6

Foto 12.2-10, P05. Frente de obras, la infraestructura para acopio temporal de residuos y atención de contingencias está incompleta.

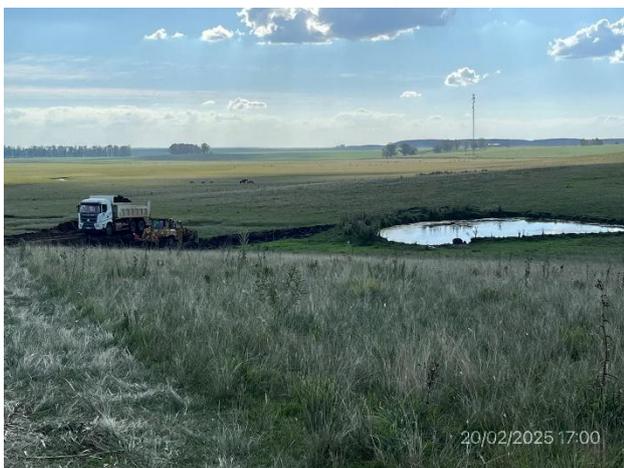
El segundo frente de obras se ubicaba en el Padrón Rural n°10801 de la 12ª Sección Catastral de Tacuarembó, en Ruta 6 progresiva 345K200* - P06, a unos 0.5 km del frente de obras P05. En ese punto, se estaban realizando tareas de transporte y perfilado de materiales sobrantes, provenientes del movimiento de suelos de la Ruta 6. En ese punto, se comprobó el faltante de los servicios higiénicos en las condiciones que establece la normativa vigente. Además, la empresa no remitió evidencia de que el uso de ese predio como destino final de los materiales de excavaciones cuente con aprobación de DNV – MTOP. Se retoman estos comentarios en el apartado 7.2.

Ref.	Descripción	Requisito
02	No hay evidencia de que depósito de materiales de excavación en el Padrón Rural N°10801 de la 12ª S.C de Tacuarembó – P06 – cuente con aprobación de DNV - MTOP.	Apartado 6.2 del MAV 2015
Tipo de NC: 2		Código del hallazgo:
Evidencia: Ausencia de documentación.		RS – 9

Foto 12.2-11, P06. Frente de obra, depósito de desmontes sobrantes. Padrón Rural N°10801, 12ª S.C. de Tacuarembó. Ruta 6 progresiva 345K200*.

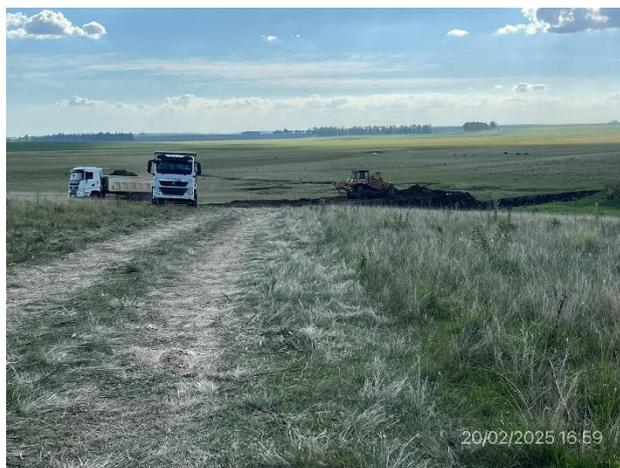
Ref.	Descripción	Requisito
01	En el frente de obras ubicado en el Padrón Rural n°10801 – P06 - no están disponibles los servicios higiénicos para el personal	Dec. 125/014 Cap. II
Tipo de NC: 1		Código del hallazgo:
Evidencia: Foto 12.2-12		PF – 8

Foto 12.2-12, P06. No están disponibles en las proximidades del frente de obra los servicios de bienestar para los operarios
