INFORME DE AUDITORIA AMBIENTAL

M/62 – Ampliación de contrato del 16/12/2022 y adenda de contrato del 14/03/2023.

“Alcance: Ruta 27. Tramo 15K500 – 36K000”.

05/03/2025

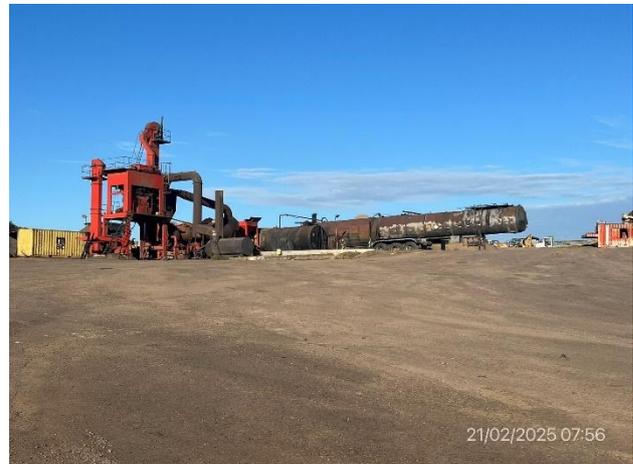
Al momento de la auditoría, la planta asfáltica estaba apagada. Acerca de la misma, la empresa no remitió evidencia de que sus emisiones a la atmósfera cumplan con las reglamentaciones vigentes. Se retoma este comentario en el apartado 7.2.

Foto 12.1-2, P05. Planta asfáltica apagada, sin actividad momentáneamente.

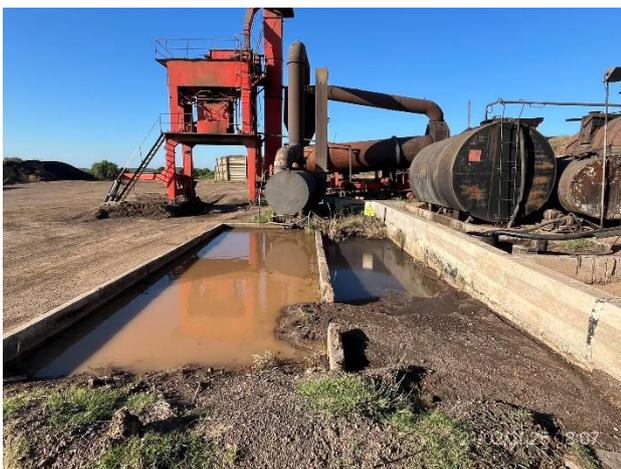
En ese sector, se comprobó que hay envallados perimetrales para contener eventuales derrames. Sin embargo, uno de ellos estaba perforado, y en ese sector había efluentes y lodos con restos de hidrocarburos pendientes de ser removidos y enviados a disposición final. Se retoma este comentario en el apartado 7.2.

Ref.	Descripción	Requisito
06	En la planta asfáltica hay un envallado perimetral perforado y residuos oleosos pendientes de ser retirados y conducidos a disposición final .	Art. 10.2 del MAV 1998
Tipo de NC: 2		Código del hallazgo:
Evidencia: Foto 12.1-3		PEL – 6, RS – 4-

Foto 12.1-3, P05. Planta asfáltica, envallado perforado y barras oleosas pendientes de ser removidos y dispuestos

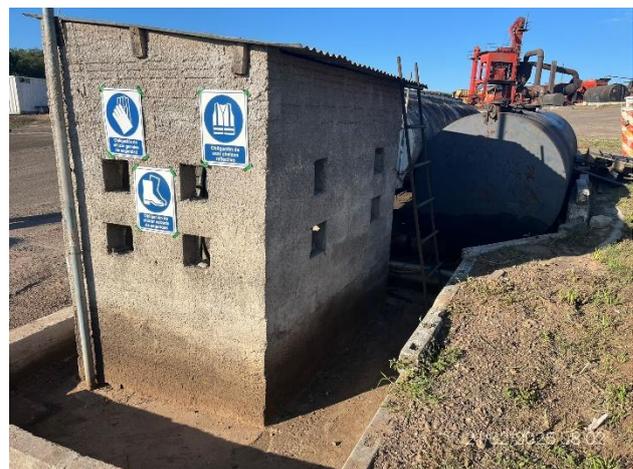
Foto 12.1-4, P05. Depósito de combustible y surtidor de combustible en local envallado.

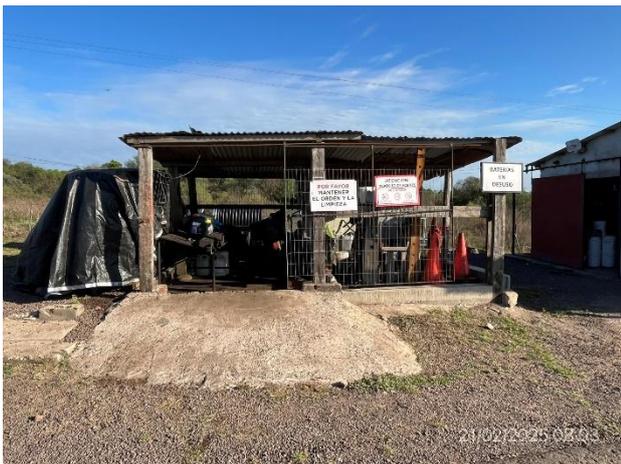
Ref.	Descripción	Requisito
06	En local destinado a depósito de lubricantes del obrador – P05 – está en condiciones correctas. Sin embargo, las bandejas donde se alojan algunos bidones de aceite y otros hidrocarburos son inapropiadas por ser caladas.	Apartado 10.2 del MAV 1998.
Situación actual: cumplido		
Evidencia: Foto 12.1-5

Foto 12.1-5, P05. Recinto de acopio de lubricantes cerrado y envallado.

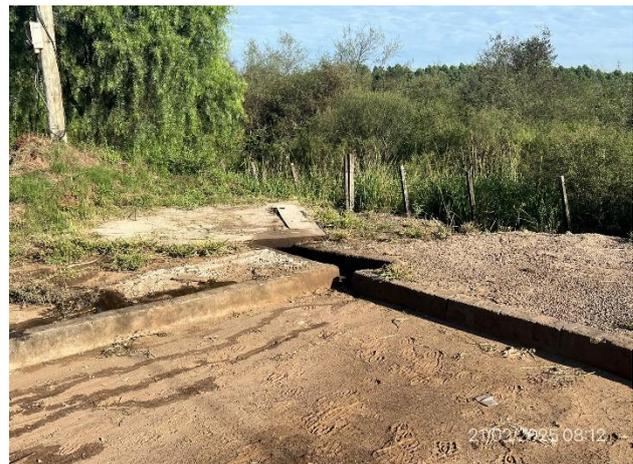
Foto 12.1-6, P05. Zona de lavado de camiones con pendiente hacia punto bajo de recolección de aguas.

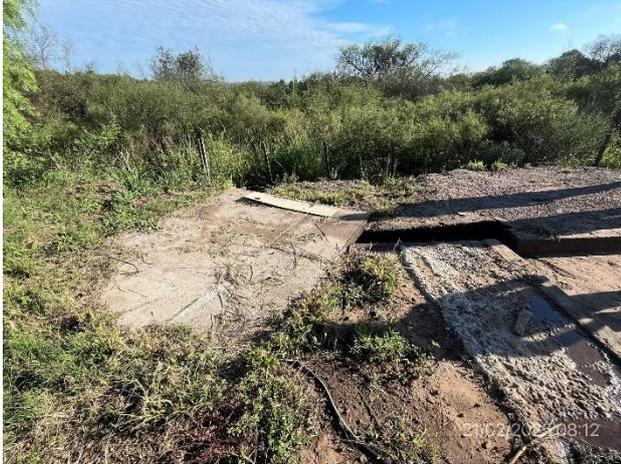
Ref.	Descripción	Requisito
04	En la zona del lavadero de camiones contiguo al taller mecánico – P05 – la trampa de arena para la retención de aguas oleosas no tiene un sistema de fácil inspección y remoción de arenas contaminadas. De tal modo, no es posible cumplir con el procedimiento previsto en el PGA para la disposición final de esos residuos contaminados.	Art. 10.2 del MAV 1998
Tipo de NC: 2		Código del hallazgo: RS - 4
Evidencia: Foto 12.1-7

Foto 12.1-7, P05. Cámara captadora de aguas oleosas. No hay puntos de inspección y recolección de arenas contaminadas.

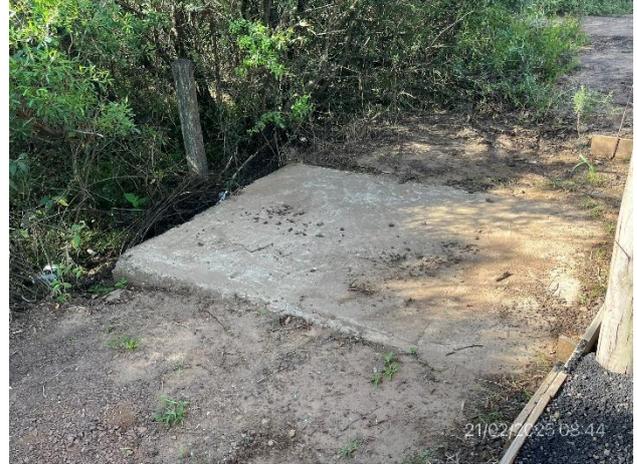
Ref.	Descripción	Requisito
05	No hay evidencia de que el depósito impermeable donde se conecta la batería de servicios higiénicos – P05 – tenga algún registro o cámara de inspección por donde proceder a su desagote.	Art. 10.2 del MAV 1998
Tipo de NC: 2		Código del hallazgo:
Evidencia: Foto 12.1-8		EL - 6

Foto 12.1-8, P05. Depósito impermeable para aguas servidas. No se observa punto de inspección para desagote.

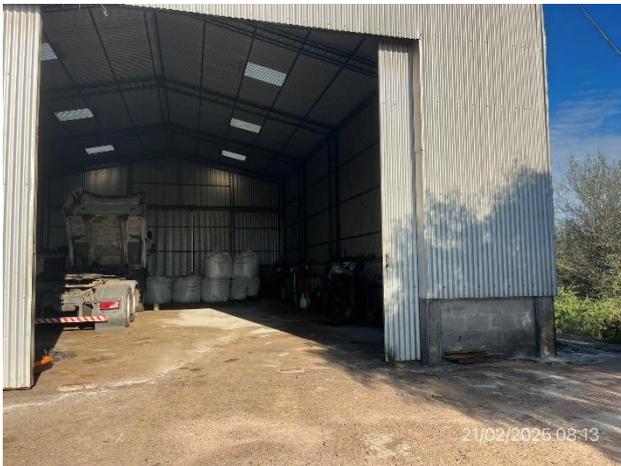
Foto 12.1-9, P05. Taller mecánico cerrado y techado, con pavimento impermeable.

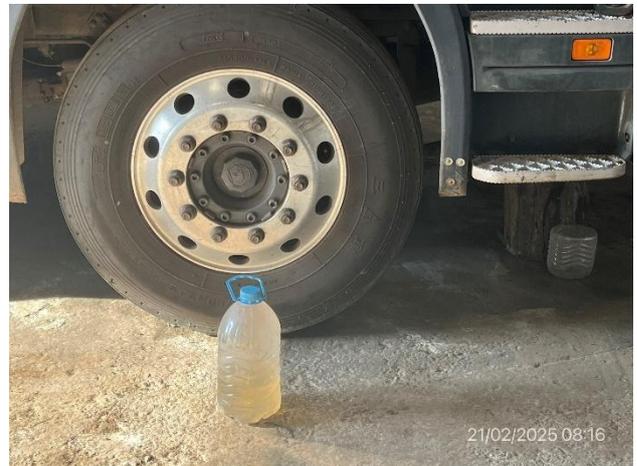
Ref.	Descripción	Requisito
13	En la zona de taller mecánico hay bidones conteniendo hidrocarburos que no están correctamente rotulados.	Tabla 5.2 del PGA
Evidencia: Foto 12.1-10		Código del hallazgo: RS – 4

Foto 12.1-10, P05. Taller mecánico, hay combustibles en recipientes sin rotular.

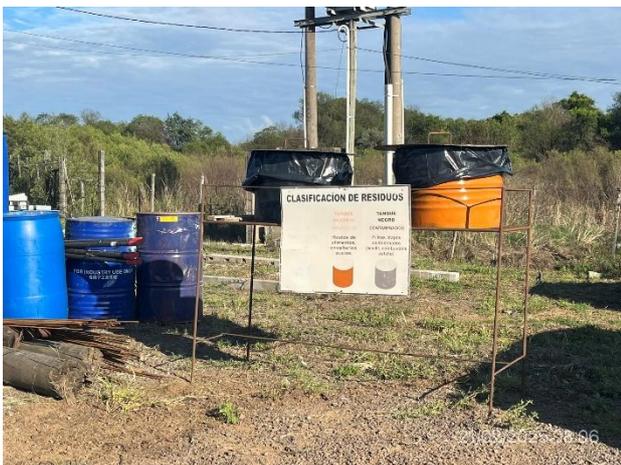
Foto 12.1-11, P05. Estación para acopio segregado de residuos por corriente de generación.

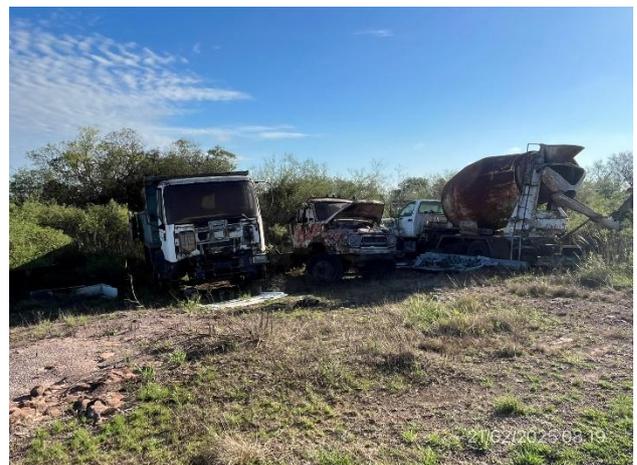
Ref.	Descripción	Requisito
12	Hay sectores del obrador y de la planta de trituración – P05 – donde la chatarra no está correctamente acopiada, y hay vegetación en crecimiento mezclada con la misma.	Tabla 5.2 del PGA
Evidencia: Foto 12.1-12, Foto 12.1-15		Código del hallazgo: RS – 4

Foto 12.1-12, P05. Hay chatarra sobre la vegetación del predio.

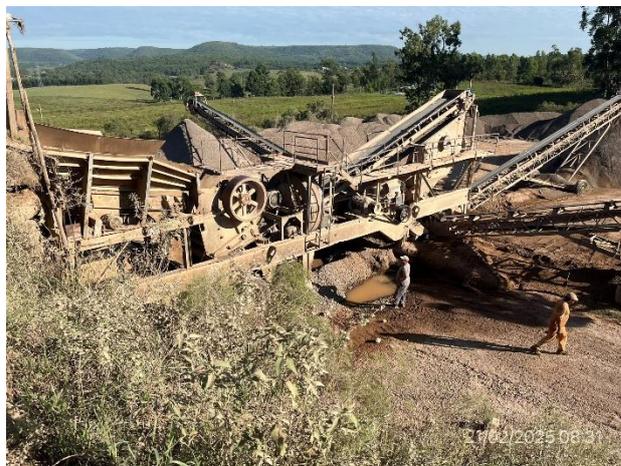
Ref.	Descripción	Requisito
02	En el frente de explotación de la cantera de piedra – P05 – y en la trituración primaria no se instalaron los servicios de bienestar para el personal afectado a esas tareas.	Dec 125/014 Capítulo II.
Tipo de NC: 1		Código del hallazgo: PF – 8
Evidencia: Foto 12.1-14

Foto 12.1-14, P05. Cantera, sector de trituración primaria.
No están presentes servicios de bienestar para los operarios.

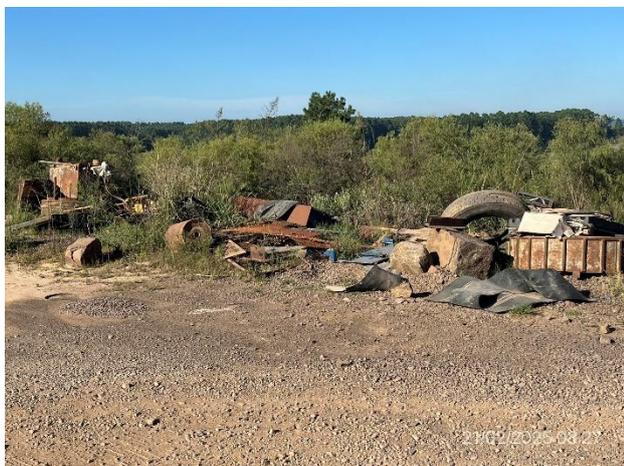
Foto 12.1-15, P05. Hay chatarra sobre la vegetación del predio.

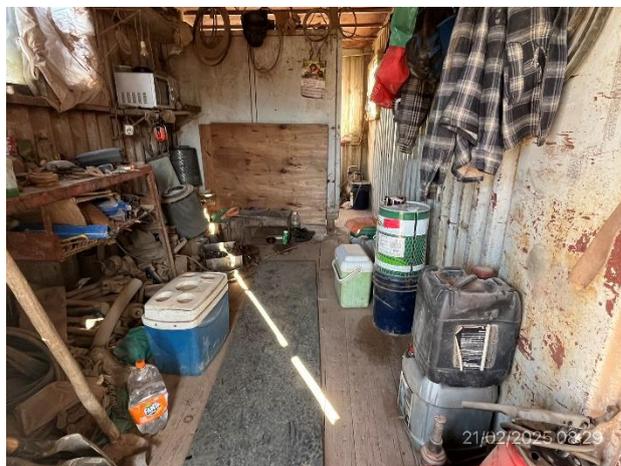
Ref.	Descripción	Requisito
03	En el frente de explotación de la cantera de piedra – P05 – y en la trituración primaria no está presente la infraestructura para el acopio de residuos segregada por corriente de generación ni para la mitigación de contingencias ambientales. Asimismo, no se encuentran presentes los elementos de contención (bandejas o elementos similares) para alojar recipientes de hidrocarburos, que se encuentran apoyados directamente sobre suelo desnudo.	Art. 10.2 del MAV 1998
Tipo de NC: 2		Código del hallazgo: PF – 6
Evidencia: Foto 12.1-16, Foto 12.1-17

Foto 12.1-16, P05. Pañol de cantera y planta de trituración.
No está presente la infraestructura para acopio de residuos ni para mitigación de contingencias ambientales.

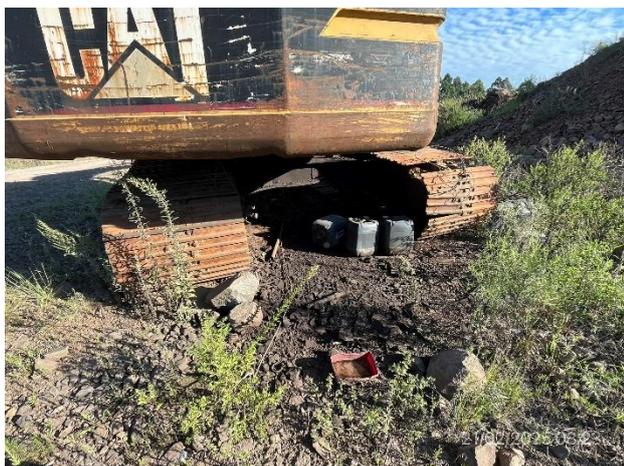
Foto 12.1-17, P05. Cantera, hay bidones de aceite sin bandejas para la prevención de derrames

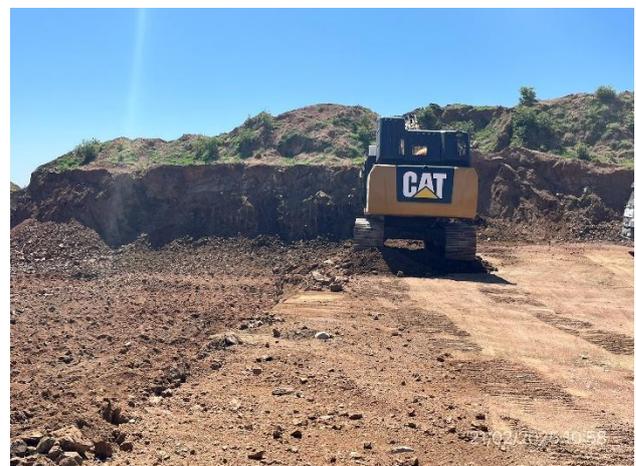
Ref.	Descripción	Requisito
07	En la cantera de tosca – P06 – no está presente la infraestructura para el acopio de residuos segregada por corriente de generación ni para la mitigación de contingencias ambientales.	Art. 10.2 del MAV 1998
Tipo de NC: 2		Código del hallazgo:
Evidencia: Foto 12.2-4Foto 12.2-5		PF – 6

Foto 12.2-4, P06. No está presente la infraestructura para el acopio de residuos segregados por corriente de generación.

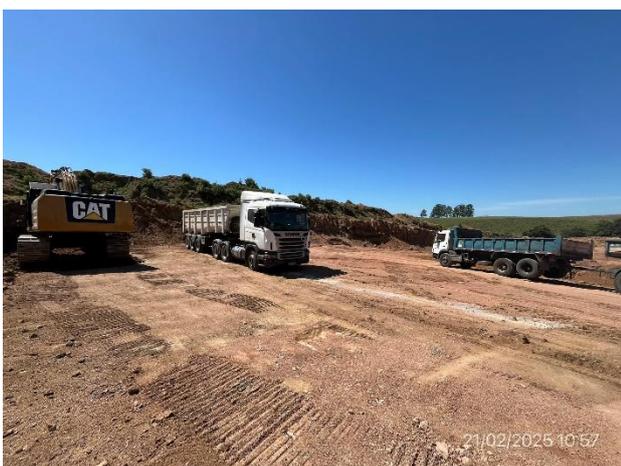
Foto 12.2-5, P06. No está presente la infraestructura para la mitigación de contingencias ambientales.

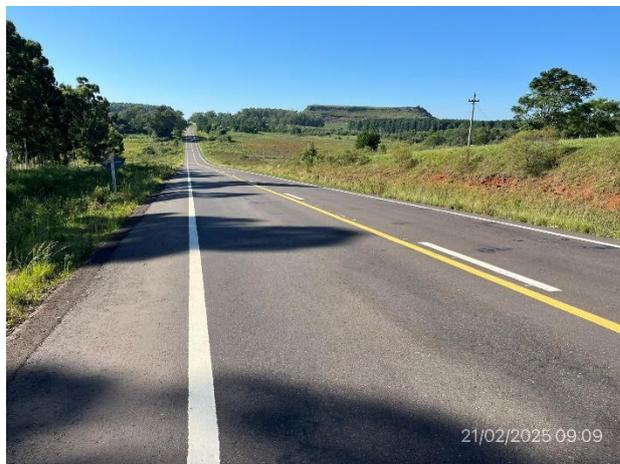
Foto 12.3-2, Ruta 27. Recapado de Ruta 27 y obras de señalización terminadas

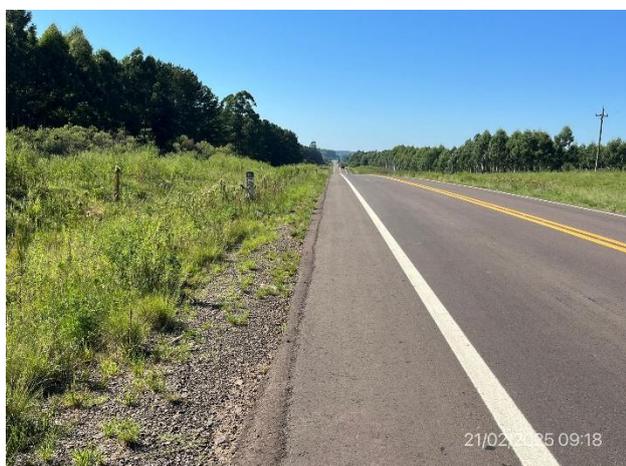
Foto 12.3-3, Ruta 27. Faja pública en buenas condiciones de empastado vegetal

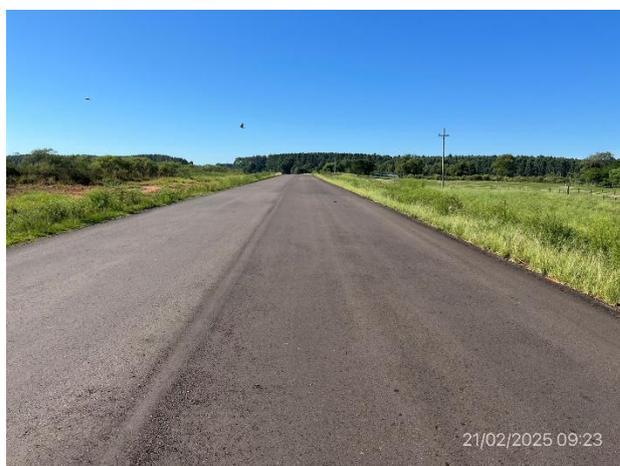
Foto 12.3-4, Ruta 27. Tramo con capa de rodadura terminada. Están pendientes de ejecución las obras de seguridad y señalización.

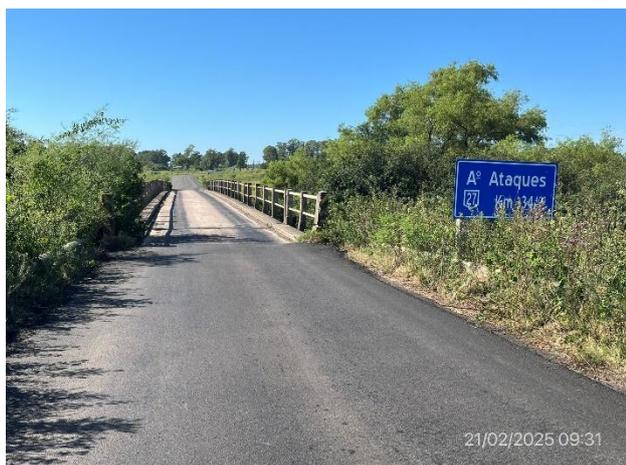
Foto 12.3-5, Ruta 27. Puente angosto sobre A° Ataques.

Se sugiere asimismo que DNV – MTOP considere para éste u otros contratos las obras que requiere el paso angosto en el puente del A° Ataques - Foto 12.3-5
