# INFORME DE AUDITORIA AMBIENTAL

M/71 Ampliaciones y modificación de contrato  
06/12/2021, 05/07/2023 y 30/09/2024.

*“Construcción de Doble Vía en Ruta 5, tramo  
133K300 a 182K587”*

Seguimiento

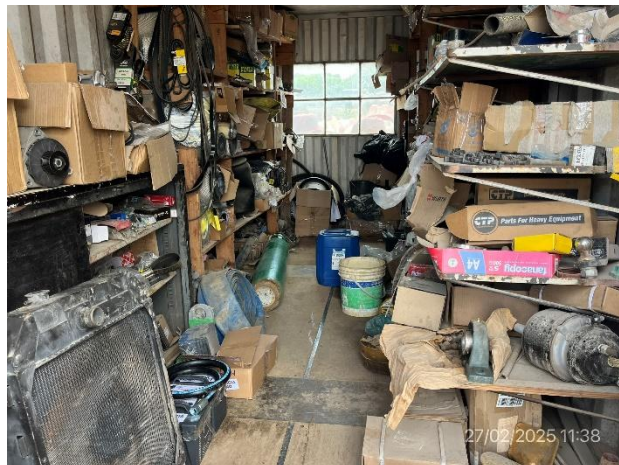
Foto 12.1-2, P03. Pañol, no hay buenas condiciones de orden, hay residuos mezclados

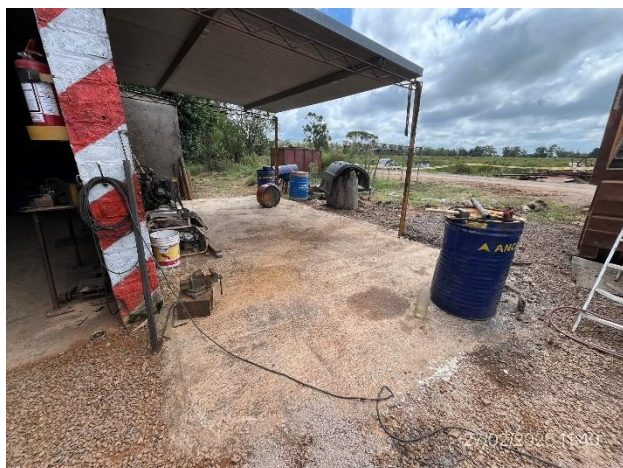
| Ref. | Descripción | Requisito |
|---|---|---|
| <b>Evidencia:</b> La empresa mejoró las instalaciones del taller construyendo una explanada de trabajo en hormigón - Foto 12.1-7, pero aún se realizan tareas sobre suelo desnudo. Se retoma en apartado 0 | | |

En ese obrador se pudo comprobar que se mejoró la explanada de trabajo del taller mecánico, al construirse una nueva zona con pavimento de hormigón. No obstante, aún se estaban realizando tareas de mantenimiento mecánico a cielo abierto, sobre suelo desnudo. Asimismo, la zona del pañol se encontraba algo desordenada. Se retoman estos comentarios en el apartado 0.

Foto 12.1-7, P03. Taller mecánico, se construyó explanada de trabajo en hormigón para tereas de mecánica.

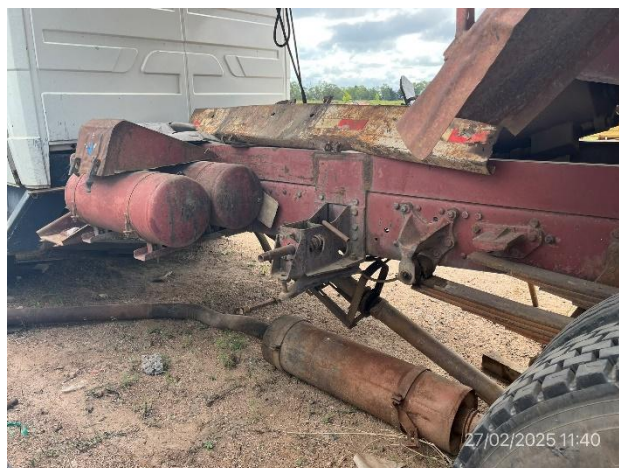
Foto 12.1-8, P03. Taller mecánico, se realizan tareas de mecánica pesada sobre suelo desnudo

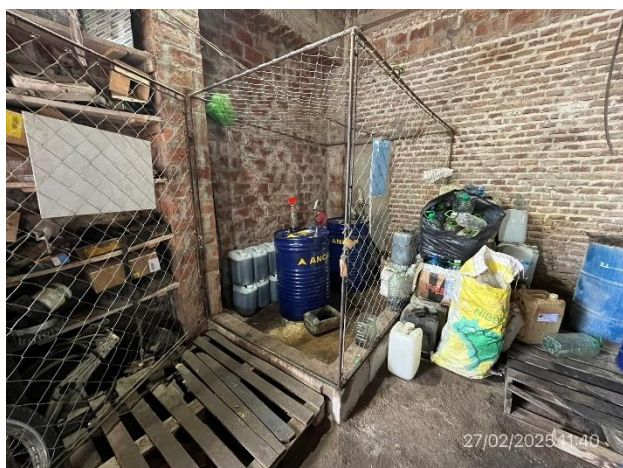
Al momento de la auditoría, el acopio de lubricantes no se encontraba en las condiciones previstas por el MAV 1998 y el PGA de la obra. Si bien el obrador cuenta con un recinto envallado para alojar las tarrinas de lubricantes, su área es insuficiente y resulta en que varias tarrinas se encontraban fuera del sector previsto. Se retoma este comentario en el apartado 7.2

Foto 12.1-9, P03. Taller mecánico, sector envallado de capacidad insuficiente para alojar tarrinas con lubricantes.

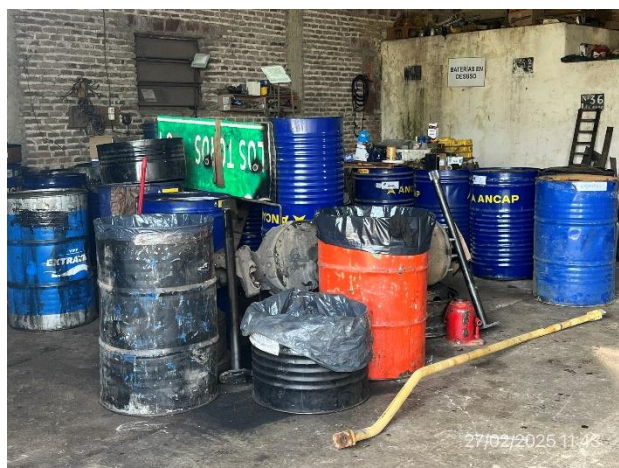
Foto 12.1-10, P03. Taller mecánico, tarrinas con lubricante fuera del sector envallado por falta de capacidad.

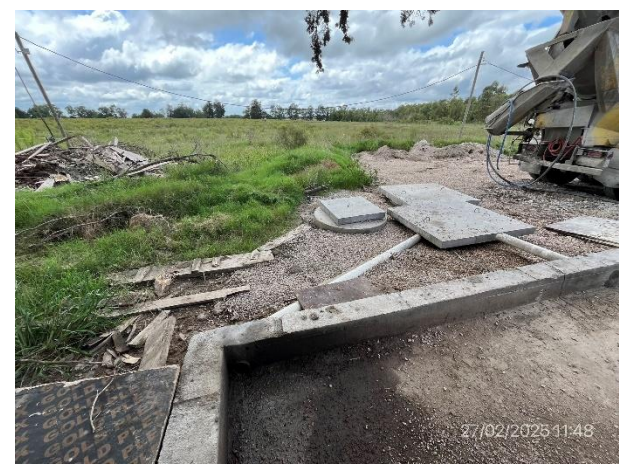
Foto 12.1-12, P03. Lavadero de camiones. La trampa de grasas y aceites no es inspeccionable.

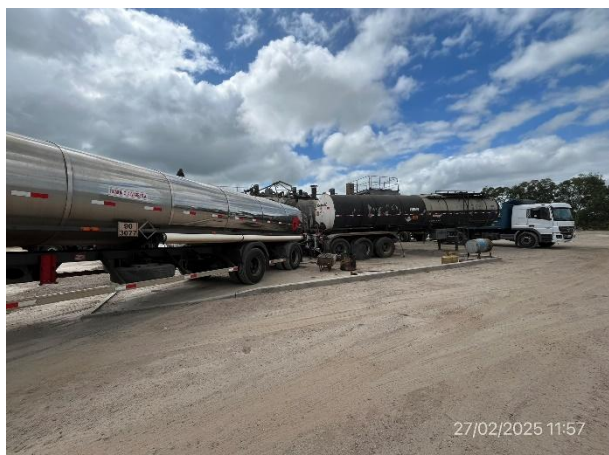
Foto 12.1-13, P03. Planta Asfáltica. Envallado perimetral correcto.

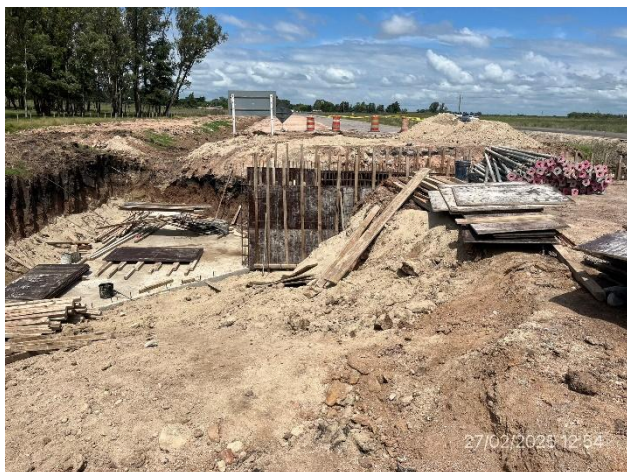
Foto 12.2-5, P08. Se dispusieron equipos e insumos en zona inundable

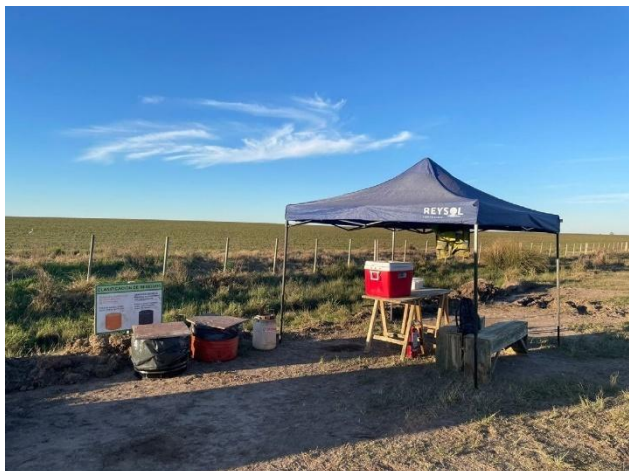
| Ref. | Descripción | Requisito |
|---|---|---|
| 01 | En el frente de obras de la empresa – P06 – la maquinaria se estacionó en un sector de la faja pública que no está dotado de las infraestructuras necesarias de un campamento móvil con los servicios de bienestar requeridos por el Dec 125/014.<br><br>Tampoco hay infraestructura para acopio temporal de residuos, lo cual no permite realizar una correcta disposición de derrames asfálticos presentes en ese sector | Art 31 del Dec 125/014.<br><br>Apartado 10.2 del MAV 1998 |
| <b>Situación actual:</b> Cumplido | | |

Foto 12.3-1. LA empresa RCA SA dotó al campamento móvil de los servicios de bienestar reglamentarios.

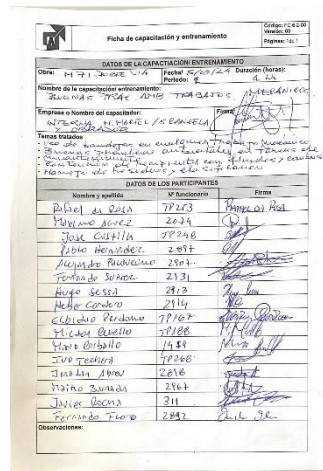
| Ref. | Descripción | Requisito |
|---|---|---|
| 02 | En la planta asfáltica de la empresa – P04 – se estaban realizando tareas de mantenimiento mecánico al tren de trituración secundario sobre terreno natural, sin previsión para contención de derrames oleosos y con bidones de combustible y aceite sin bandejas de contención. | Apartado 10.2 del MAV 1998. |

| Ref. | Descripción | Requisito |
|---|---|---|
| 05 | En la cantera de piedra de Ramón C. Álvarez – P05 – hay una correcta infraestructura para la gestión de residuos. Sin embargo, algunos residuos se encuentran fuera de ese sector | Apartado 10.2 del MAV 1998. |

| Ref. | Descripción | Requisito |
|---|---|---|
| <b>Evidencia:</b> La empresa realizó una reinducción al personal. Foto 12.3-2 | | |

| Ref. | Descripción | Requisito |
|---|---|---|
| <b>Evidencia:</b> La empresa realizó una reinducción al personal. Foto 12.3-2 | | |

Foto 12.3-2. LA empresa RCA SA realizó capacitación a sus operarios acerca de las prácticas de mantenimiento a la maquinaria.

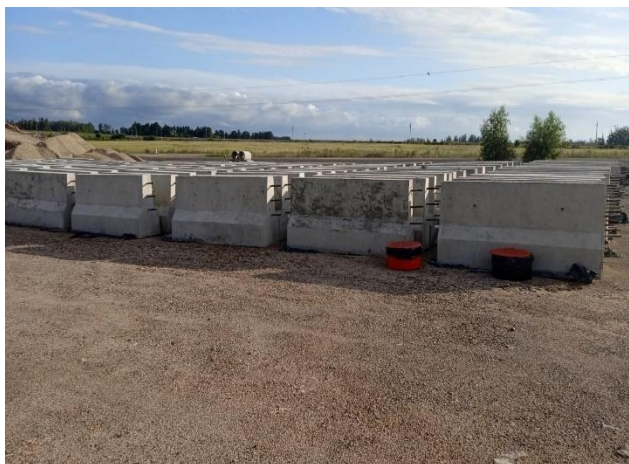
| Ref. | Descripción | Requisito |
|---|---|---|
| 04 | En el obrador de la empresa – P05 – el sector de construcción de vigas New Jersey no cuenta con infraestructura para gestión segregada de residuos. Se observan residuos dispersos | Apartado 10.2 del MAV 1998. |

Foto 12.3-3. La empresa RCA SA instaló infraestructura para el acopio temporal de residuos en el sector de prefabricados.

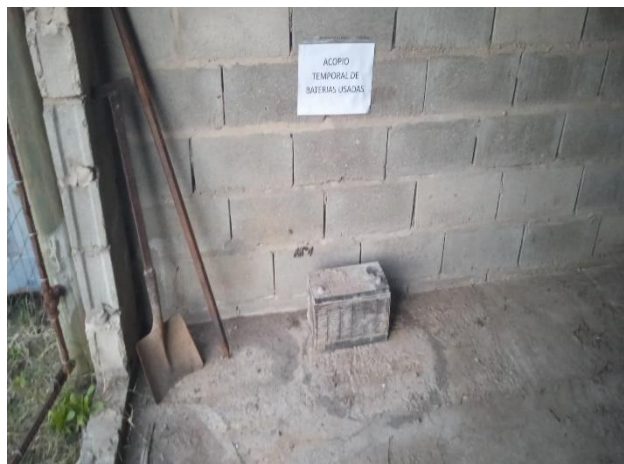
| Ref. | Descripción | Requisito |
|---|---|---|
| 06 | En la planta asfáltica de Ramón C. Álvarez – P04 – hay baterías de plomo - ácido alojadas sobre suelo desnudo, fuera del sector envallado previsto para tal fin. | Apartado 10.2 del MAV 1998. |

Foto 12.3-4. LA empresa RCA SA alojó las baterías usadas en un sector envallado y señalizado.

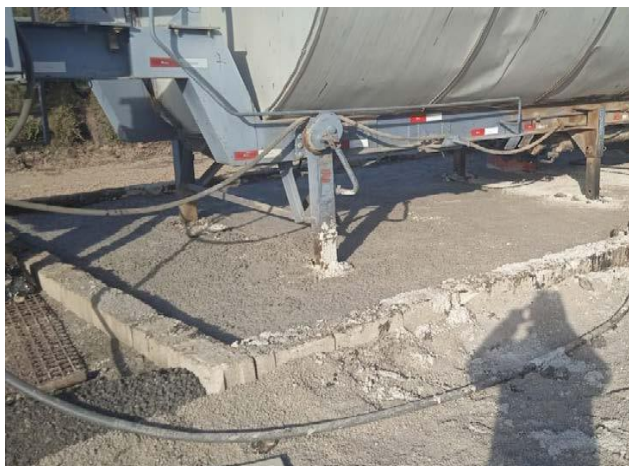
| Ref. | Descripción | Requisito |
|---|---|---|
| 07 | En la planta asfáltica de Ramón C. Álvarez – P04 – el envallado perimetral de la planta asfáltica tiene abundancia de residuos de asfalto sin disponer correctamente. | Apartado 10.2 del MAV 1998. |

Foto 12.3-5. LA empresa RCA SA reparó el envallado perimetral y retiró los residuos oleosos contaminados.

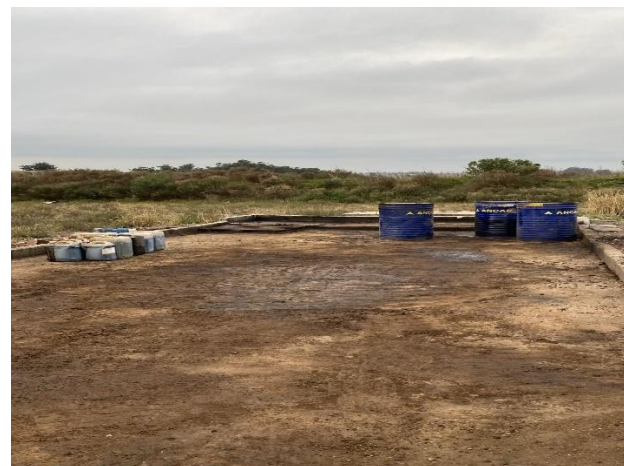
| Ref. | Descripción | Requisito |
|---|---|---|
| 08 | En la planta asfáltica de Ramón C. Álvarez – P04 – el envallado perimetral del sector de acopio de tarrinas de productos peligrosos tiene su capacidad colmada. | Apartado 10.2 del MAV 1998. |

Foto 12.3-6. LA empresa RCA SA coordinó el retiro de residuos peligrosos con Afrecor y realizó revisión del procedimiento con el encargado administrativo.
