INFORME DE AUDITORÍA AMBIENTAL

P/41 Ampliación de Contrato 12/09/2024

“Construcción de un nuevo Puente sobre el río San Salvador y rehabilitación de los accesos desde Ruta 105 empalmando con el desvío actual en la intersección con Camino de la Tablada.”

06/02/2025

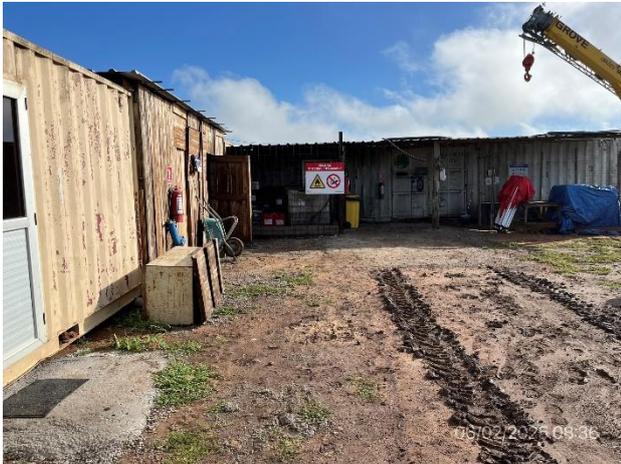
Foto 12.1-1, P04. Campamento provisorio de Techint SACI. Padrón rural N° 950, 7ª S.C. de Soriano.

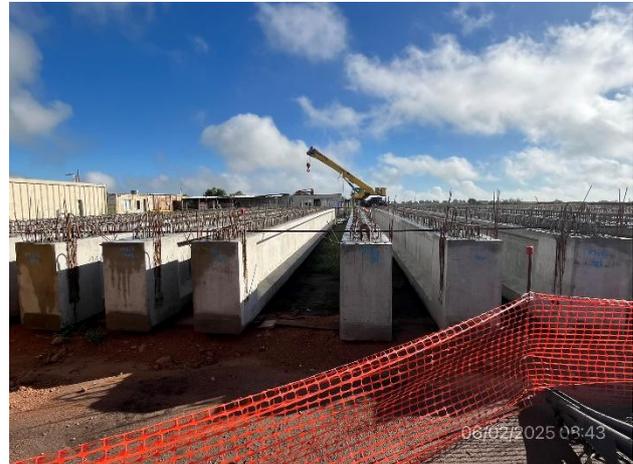
En la recorrida al obrador, se pudo comprobar que en general las condiciones de orden y limpieza son adecuadas, con una infraestructura destinada al acopio de residuos suficiente para una gestión de residuos apegada al PGA de la obra. En ese obrador también hay una explanada dedicada al acopio de vigas prefabricadas provistas por Schmidt Premoldeados SA

Foto 12.1-2, P04. Explanada para acopio de vigas prefabricadas.

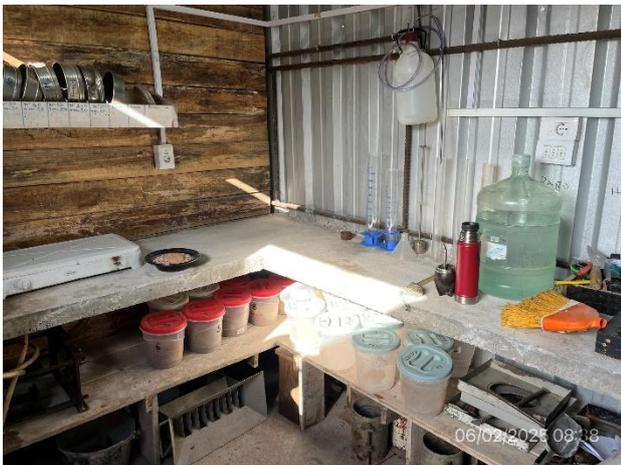
Foto 12.1-3, P04. Laboratorio de suelos, buenas condiciones de orden y limpieza.

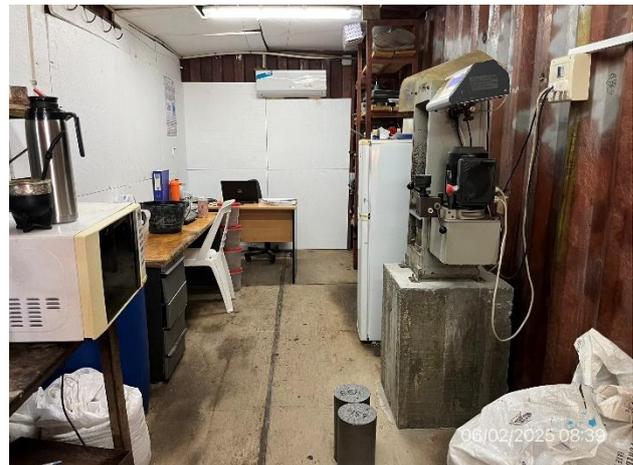
Foto 12.1-4, P04. Laboratorio de asfaltos, aún sin actividad.

Se sugiere que la empresa Techint SACI realice con antelación suficiente los trámites indicados en la AAP de la obra para la instalación de la planta de asfalto requerida para la ejecución de la carpeta asfáltica de los accesos al nuevo puente.

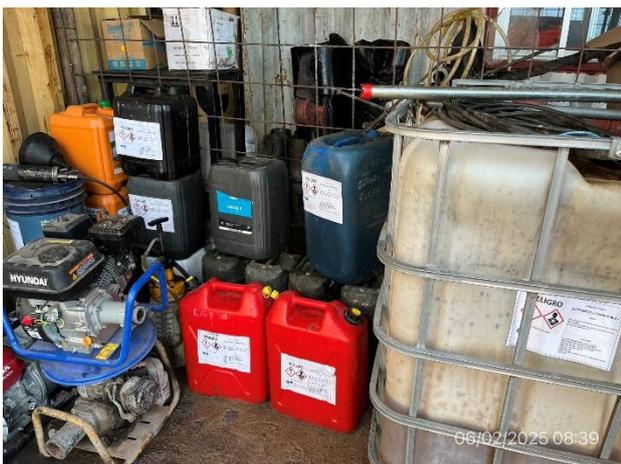
Foto 12.1-5, P04. Sector envallado para acopio de lubricantes y productos químicos.

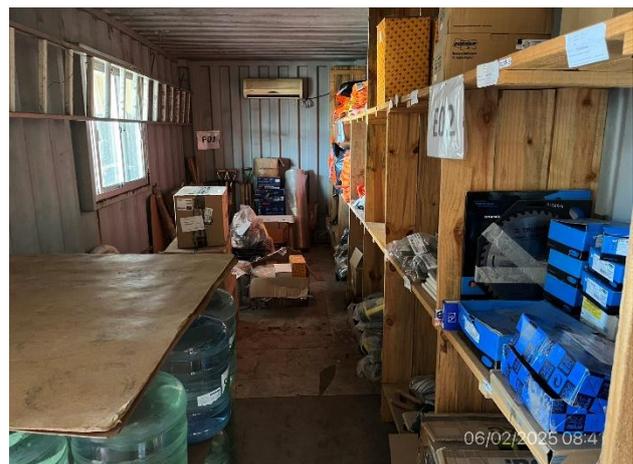
Foto 12.1-6, P04. Pañol, buenas condiciones de orden y limpieza.

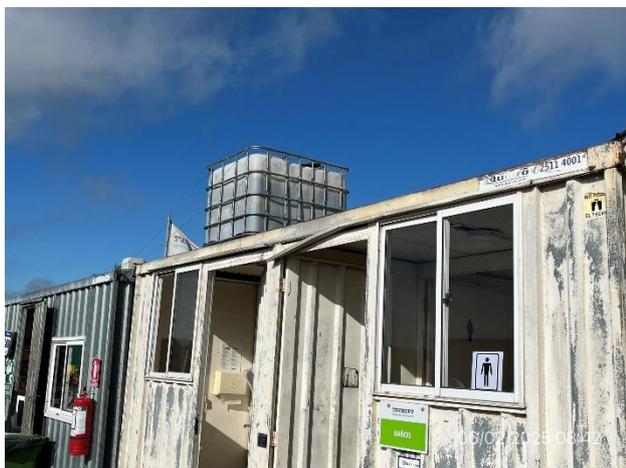
El agua no potable para los servicios higiénicos y para uso industrial en el obrador proviene del río San Salvador. Para ello, la empresa solicitó el 28/12/2024 a DINAGUA la autorización para una toma superficial en el curso, sin que haya evidencia de una resolución favorable al respecto. Del mismo modo, el agua utilizada por la firma Schmidt Premoldeados SA para la fabricación de las vigas proviene de una perforación que, según el ITGA n°1, no cuenta con aprobación de DINAGUA. Se retoman estos comentarios en el apartado 7.2.

| Ref. | Descripción | Requisito |
|--|--|---|
| 01 | No hay evidencia de que la toma de agua superficial en el río San Salvador explotada por Techint SACI cuente con habilitación concedida por DINAGUA. | Decreto Ley 14859 – Código de Aguas |

Foto 12.1-7, P04. Tanque de agua no potable a partir de toma superficial en el río San Salvador.

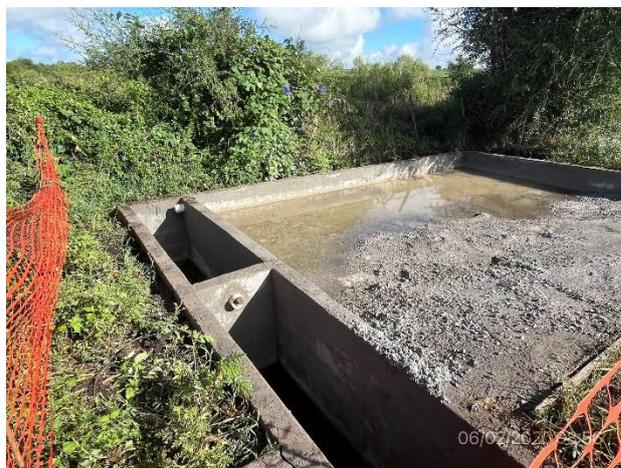
Foto 12.1-8, P04. Pileta de lavado de camiones mixer con sectores para decantación por gravedad.

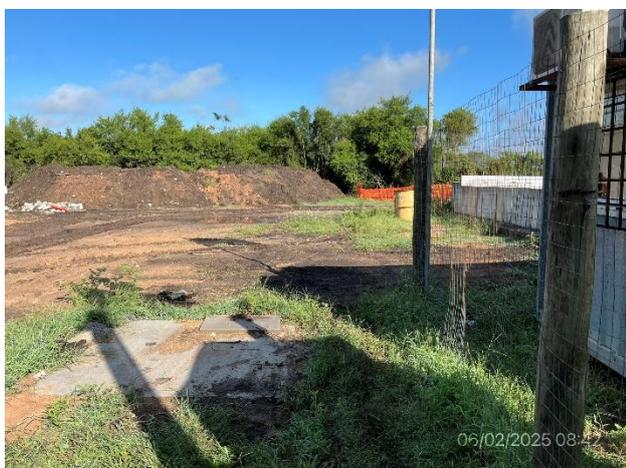
Los frentes de obra cuentan con baños químicos cuyo mantenimiento está a cargo de la firma Soluciones Express SRL. El obrador cuenta con un pozo impermeable que aún no fue desagotado.

Foto 12.1-9, P04. Depósito impermeable para contención de aguas servidas.

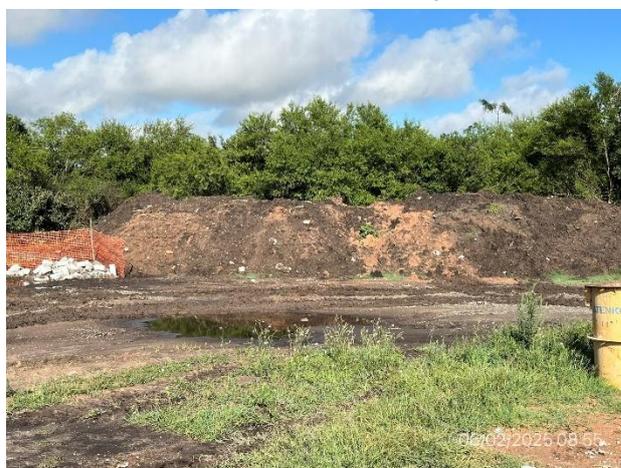
En la recorrida del puente en obra, se comprobó que estaba construida la ataguía granular y estaban ejecutados los cimientos del nuevo puente. Al momento de la auditoría, la subcontratista Costa Fortuna SA se desimplantó de la zona de obras y retiró su obrador. En el sitio, queda por disponer un residuo estéril de lodos bentoníticos, que están correctamente acopiados y no suponen un riesgo ambiental.

Foto 12.1-10, P04. Acopio de restos de lodos bentoníticos, a ser dispuestos como residuos inertes.

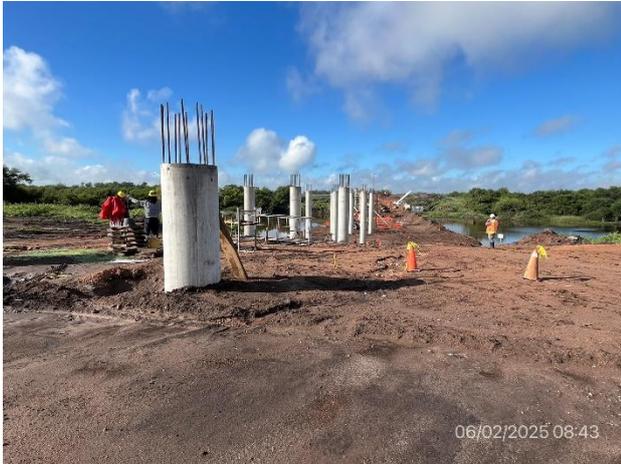
Foto 12.2-1, P01. Nuevo Puente en obra sobre río San Salvador.

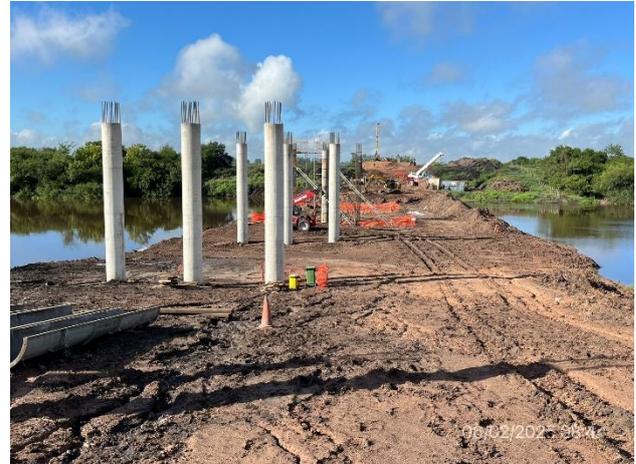
Foto 12.2-2, P01. Ataguía granular construida, pilas de puente en ejecución

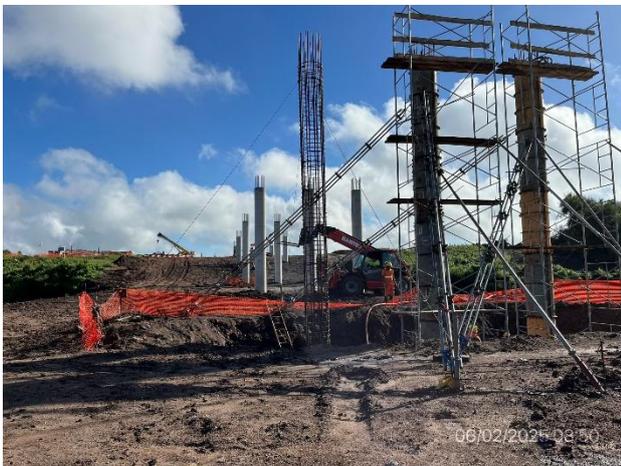
Foto 12.2-3, P01. Trabajos en ejecución de encofrado de pilas del nuevo puente.

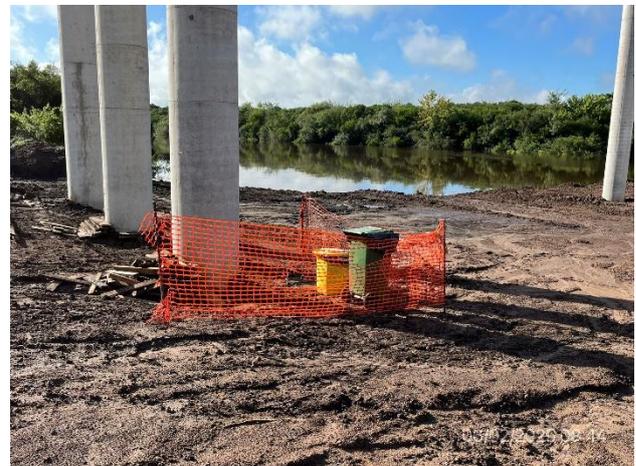
Los trabajos en ejecución se estaban realizando de forma apegada al PGA de la obra, con estaciones de residuos próximas a las zonas de trabajo y con equipos de bombeo correctamente dispuestos con bandejas para la contención de eventuales derrames.

Foto 12.2-4, P01. Infraestructura correcta a pie de obra para gestión segregada de residuos acorde al PGA.

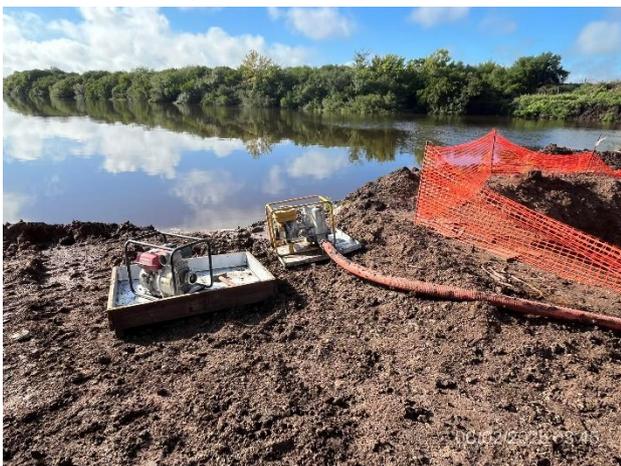
Foto 12.2-5, P01. Equipos de bombeo dotados de bandejas estancas para contención de derrames.

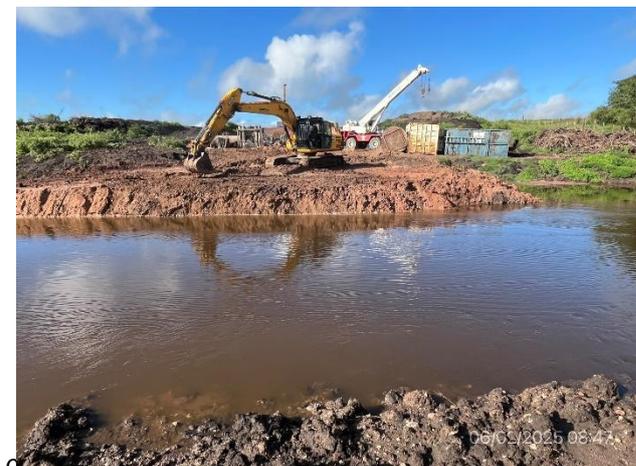
Las obras del nuevo puente y sus accesos requieren una tala controlada de un sector del bosque ribereño del río San Salvador. Según la resolución N° 581 de la Dirección General Forestal del MGAP del 29/07/2024, se concedió a Techint SACI la autorización para la tala rasa de 0.7 há de bosque nativo invadido por especies exóticas - Foto 12.2-6.

Foto 12.2-6, P01. Curso del río San Salvador con escurrimiento controlado por ataguía provisoria. Bosque ribereño talado en sector autorizado.
