INFORME DE AUDITORIA AMBIENTAL DE CIERRE

“Ruta 29, Nuevo Puente sobre el A° Cuñapirú”

03/03/2025

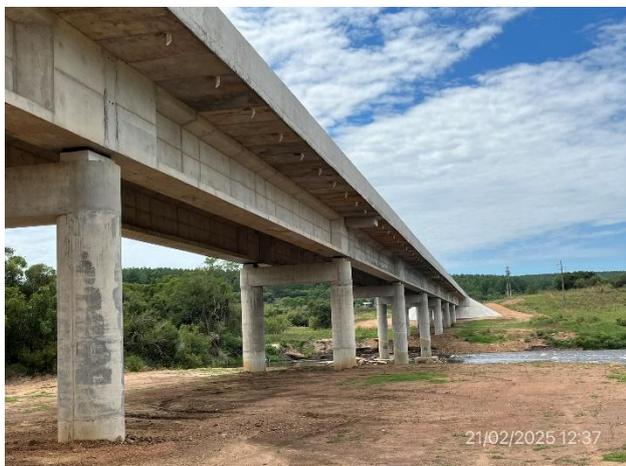
Foto 12.1-1, P01. Nuevo puente A° Cuñapirú Ruta 29 en la progresiva 10K680.

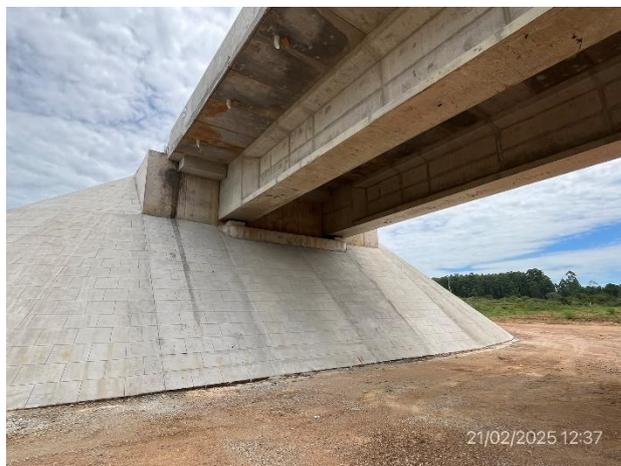
Foto 12.1-2, P01. Superestructura y accesos terminados

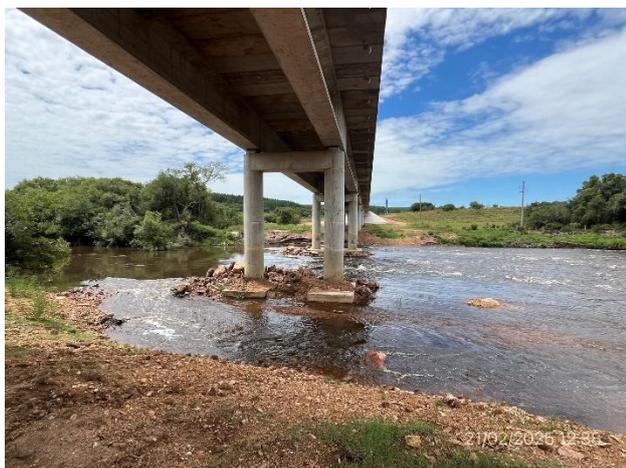
Ref.	Descripción	Requisito
02	Falta completar la recuperación ambiental del entorno de la ataguía que fue arrastrada por la corriente	Apartado 6.1 del MAV 2015
Situación actual: cumplido		
Evidencia: La ataguía granular fue retirada. Foto 12.1-3.

En la recorrida de la ribera del A° Cuñapirú y su planicie de inundación, se pudo observar que el curso de agua se encontraba en condiciones de escurrimiento normales, sin obstáculos. La ataguía granular fue removida.

Foto 12.1-3, P01. Ataguía granular desmantelada, el curso del A° Cuñapirú fluye normalmente.

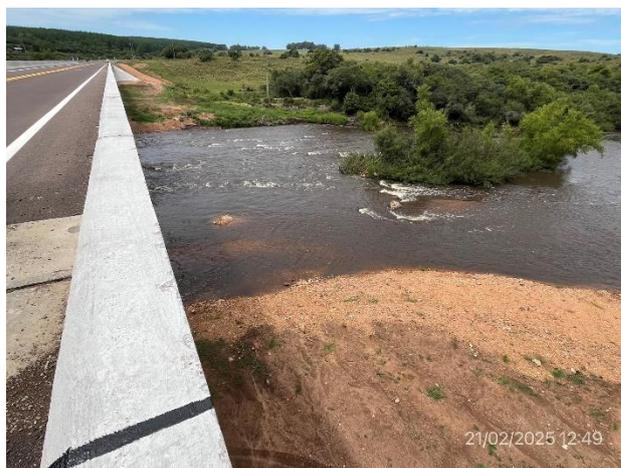
Foto 12.1-4, P01. Curso del A° Cuñapirú limpio, libre de ROCs u otros residuos.

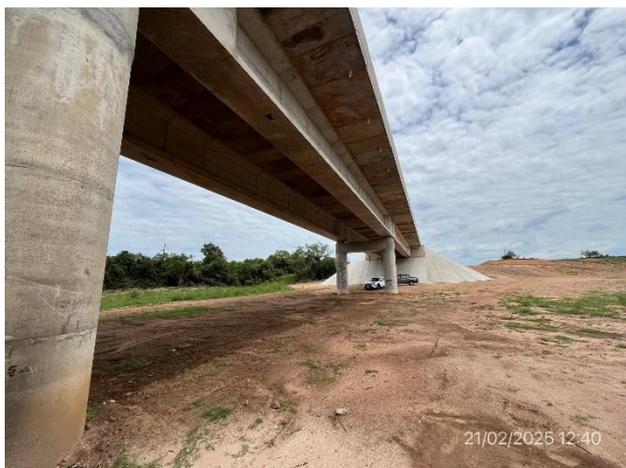
Foto 12.1-5, P01. Planicie de inundación del A° Cuñapirú limpia y libre de ROCs

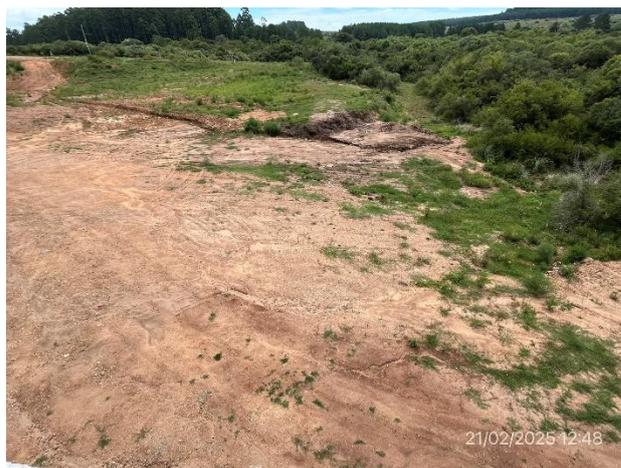
En general, se comprobó que las tareas previstas en el PRA para su abandono fueron cumplidas. Se comprobó que en el lugar no hay ROCs u otro tipo de residuos dispersos, y el empastado vegetal se encuentra en crecimiento.

Foto 12.1-6, P01. Obrador abandonado, libre de residuos y ROCs y con plantines de bosque nativo replantados.

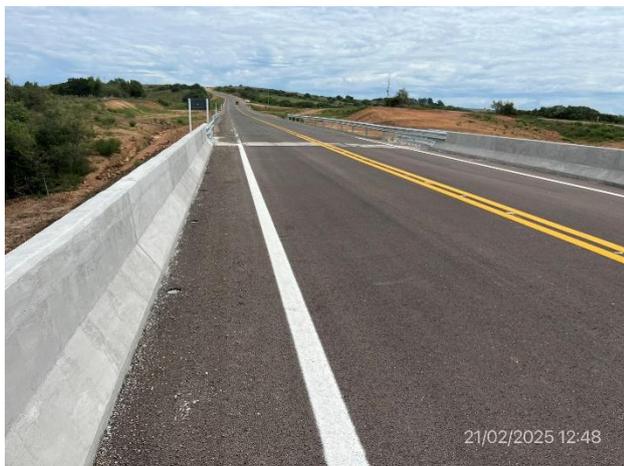
Foto 12.1-7, P01. Puente sobre A° Cuñapirú, nueva carpeta de rodadura y obras de señalización terminadas.

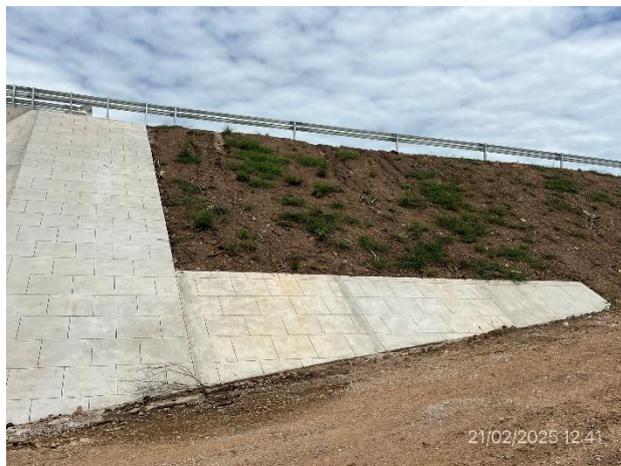
En ambas cabeceras del puente y en ambas sendas había señales de erosión por escurrimiento pluvial, los cual sería atribuible a que existen sectores donde el tapiz vegetal no está completo. Con posterioridad a la auditoría, la empresa remitió evidencia de haber tomado medidas que se consideran acertadas para corregir esta situación – Foto 12.3-1, Foto 12.3-2, Foto 12.3-3. No obstante, de momento no posible concluir que el impacto de estas acciones es el buscado. Esto solo será posible sino una vez que haya transcurrido un tiempo suficiente para verificar que el empastado vegetal alcanzó su desarrollo óptimo. Se retoma este comentario en el apartado 7.3.

Ref.	Descripción	Requisito
01	En ambas sendas a (+) y a (-) de las cabeceras Este y Oeste del nuevo puente, hay señales de erosión por escurrimiento pluvial, los cual sería atribuible a que existen sectores donde el tapiz vegetal no está completo. Con fecha 25/02/2025, la empresa remitió evidencia de haber tomado medidas que se consideran acertadas para corregir esta situación. No obstante, al momento de la auditoría ambiental no posible concluir que el impacto de estas acciones es el buscado. Esto solo será posible sino una vez que haya transcurrido un tiempo suficiente para verificar que el empastado vegetal alcanzó su desarrollo óptimo.	Apartado 4 del PRA.
Evidencia: Foto 12.1-8, Foto 12.1-9, Foto 12.3-1, Foto 12.3-2, Foto 12.3-3		Código del hallazgo: PF-10.

Foto 12.1-8, P01. Cabecera Oeste, senda a (+) con erosiones localizadas y tapiz vegetal escaso.

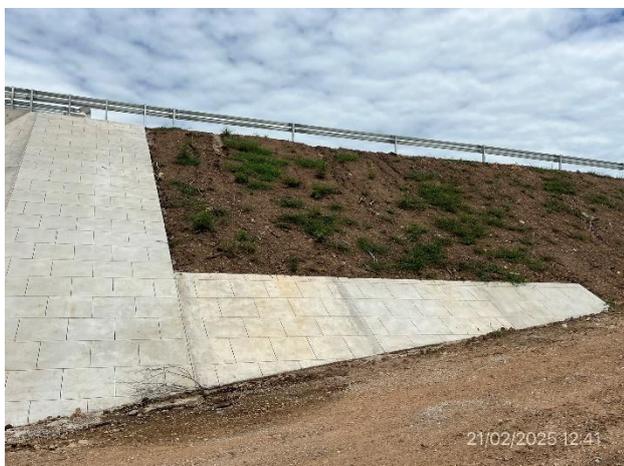
Foto 12.1-9, P01. Cabecera Oeste, senda a (-) con erosiones localizadas y tapiz vegetal escaso.

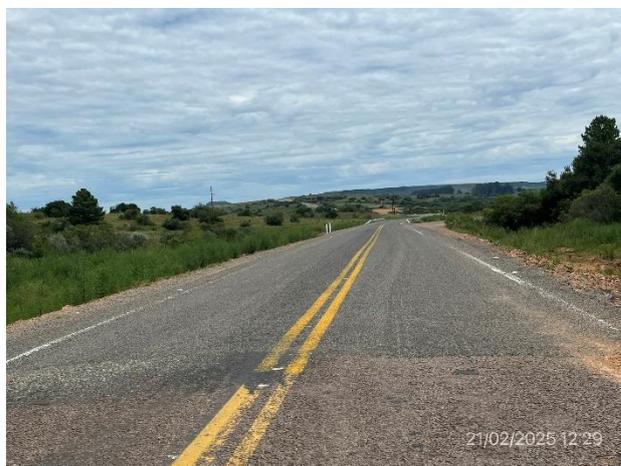
Foto 12.1-10, P02. Inicio de tramo de variante, acceso Este a nuevo puente sobre A° Cuñapirú. Ruta 29, progresiva 10K800.

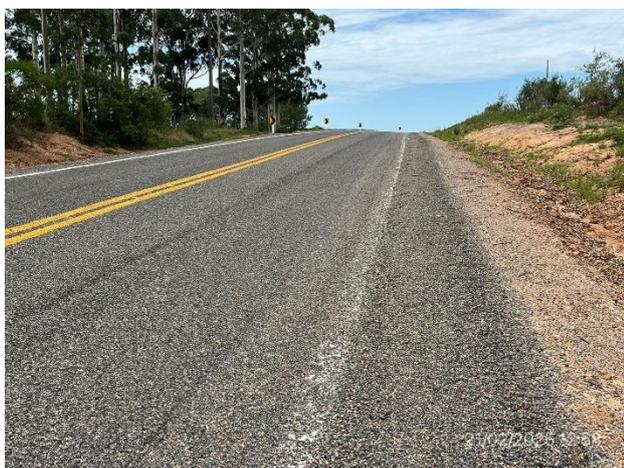
La señalización definitiva está instalada, así como las instalaciones de seguridad: flex – beams y otros elementos. La señalización horizontal muestra signos de desgaste en algunos sectores.

Foto 12.1-11, P01. Variante de tramo ejecutada y abierta al tránsito. Señalización horizontal con desgaste.

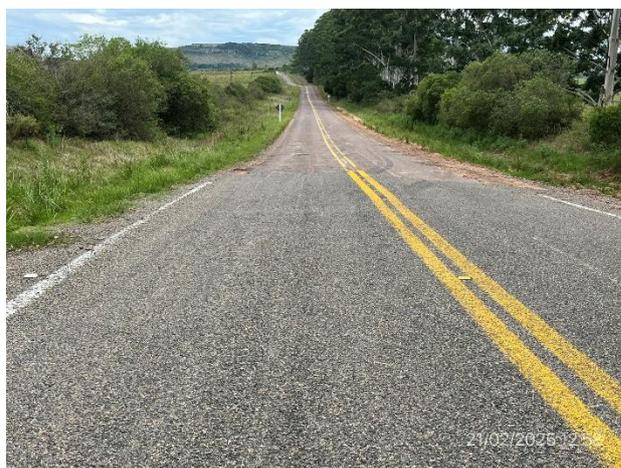
Foto 12.1-12, P03. Fin de tramo de variante, acceso Oeste a nuevo puente sobre A° Cuñapirú. Ruta 29 progresiva 8K400

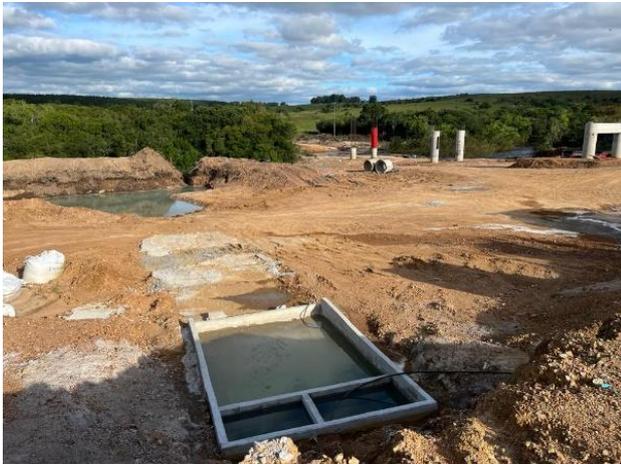
Ref.	Descripción	Requisito
03	Riesgo de erosión en zona de tolva para la producción de hormigón.	Apartado 6.1 del MAV 2015
Situación actual: cumplido		
Evidencia: Se acondicionó el sector. Foto 12.2-1, Foto 12.2-2

Foto 12.2-1, P01. Se realizó una cuba de contención.
