INFORME DE AUDITORIA AMBIENTAL

Modificación de contrato C/110 – 10/06/2024.
“Construcción de un puente sobre A° Toledo,
Ruta 33 progresiva 21K200”.

Fecha auditoria: 10/03/2025

Fecha informe: 21/03/2025

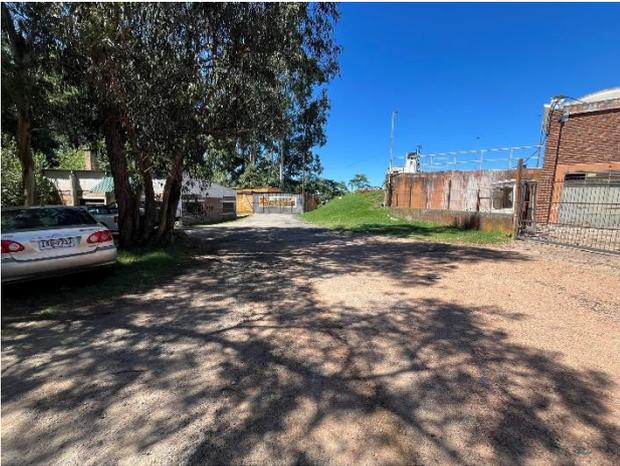
Foto 12.1-1, P02. Obrador de José Cujó SA. Padrón Rural N°92595 de la SC. Rural Montevideo.

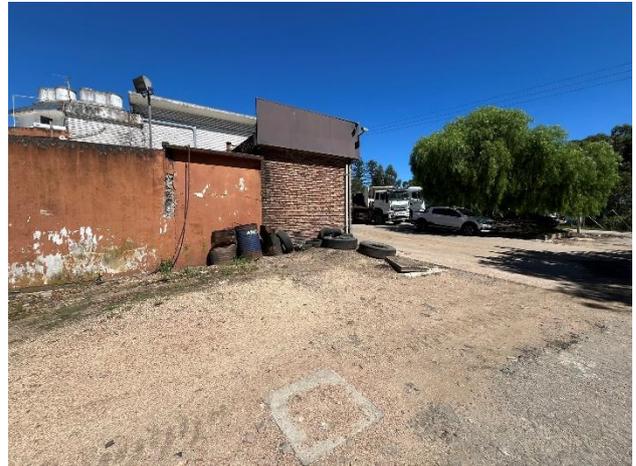
Al momento de la auditoría ambiental, no había delimitación clara entre el obrador de José Cujó SA y el emprendimiento privado ubicado en el mismo predio - Foto 12.1-2. En consecuencia, la empresa podría ser incapaz de deslindar responsabilidad en caso de incidentes ambientales ajenos a la obra que ocurrieran en el predio. Con fecha 17/03/2023, la empresa remitió evidencia de haber corregido ese aspecto Foto 12.3-1.

Foto 12.1-2. P02. Obrador. No hay delimitación física con emprendimiento privado que comparte el predio.

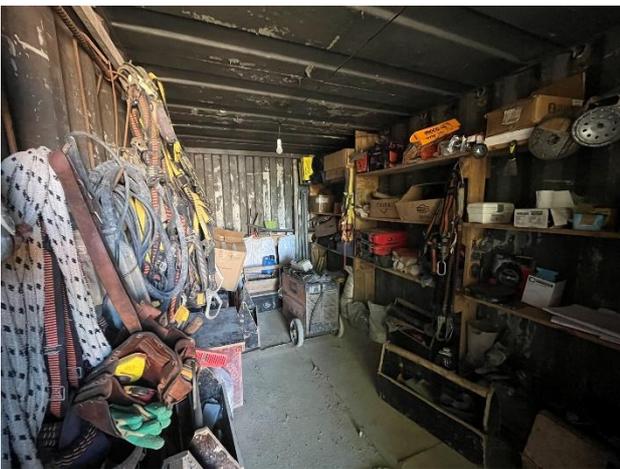
Foto 12.1-3. P02. Pañol, buenas condiciones de orden y limpieza

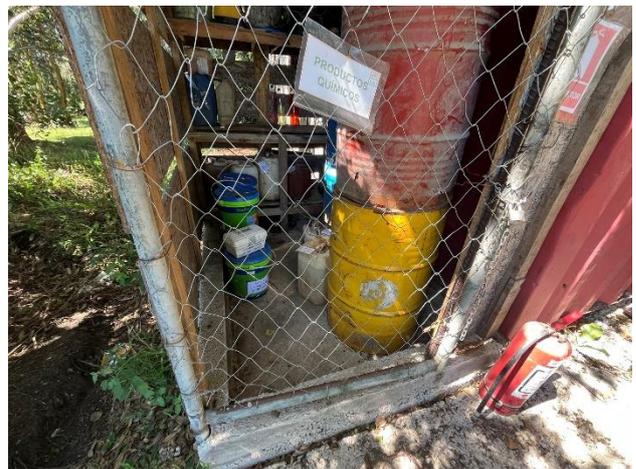
Foto 12.1-4. P02. Obrador. Recinto cerrado y envallado para acopio de lubricantes y productos químicos.

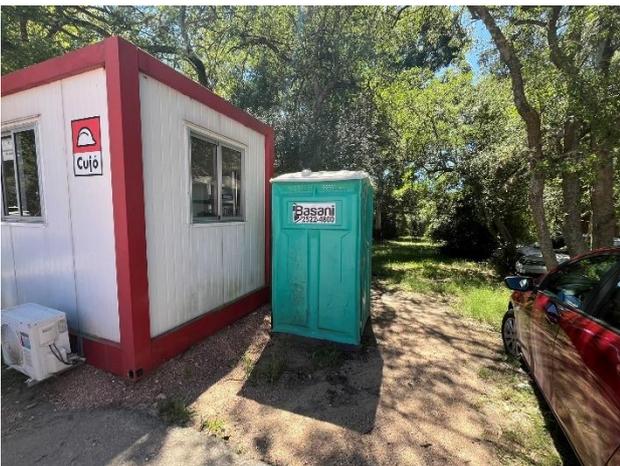
Foto 12.1-5. P02. Obrador, servicios higiénicos portátiles.

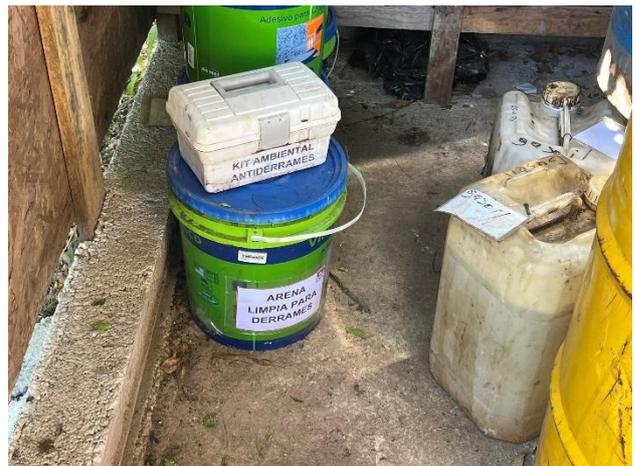
Foto 12.1-6. P02. Kit para mitigación de derrames

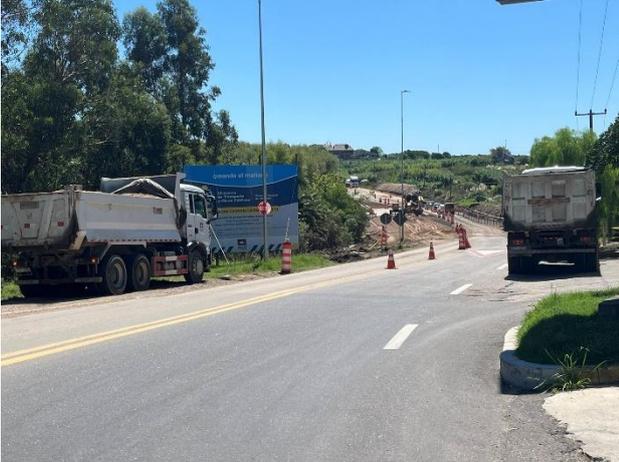
Foto 12.2-1, P01, Nuevo puente sobre A° Toledo. Ruta 33 progresiva 21K200.

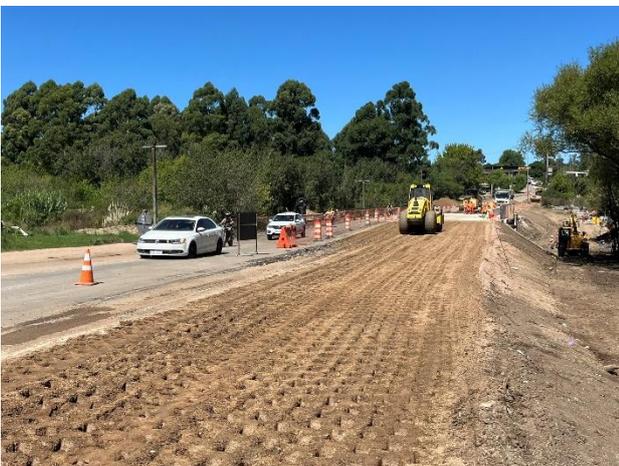
Foto 12.2-3, P01. Terraplenado granular en ejecución para construcción de accesos al puente.

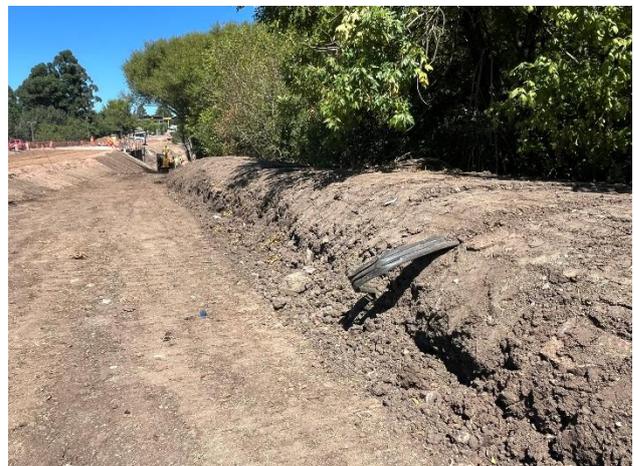
Foto 12.2-4, P01. Hay residuos dispersos en zona de terraplenado.

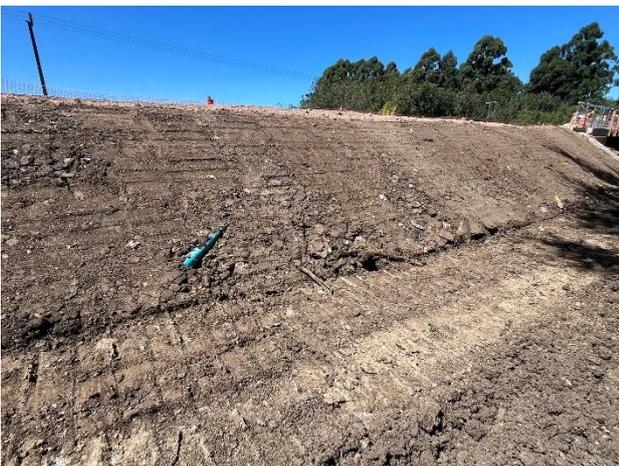
Foto 12.2-5, P01. Hay residuos dispersos en zona de terraplenado.

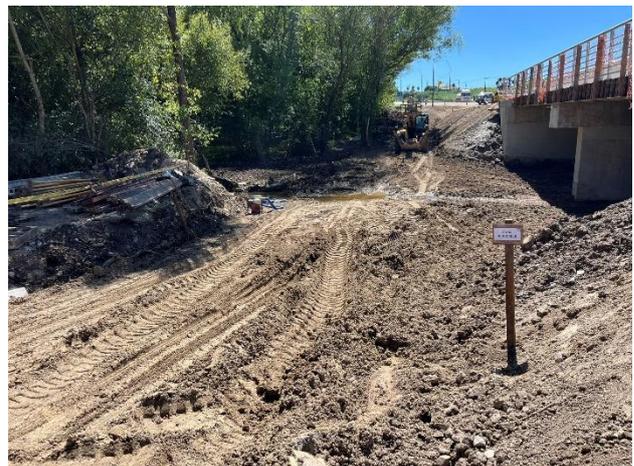
Se comprobó también que había equipamiento dispuesto por debajo de la cota de máxima inundación - Foto 12.2-6 y que faltaba la infraestructura para el acopio temporal de residuos, y como

Foto 12.2-6, P01. Hay equipos instalados en zona inundable según demarcación de la empresa.

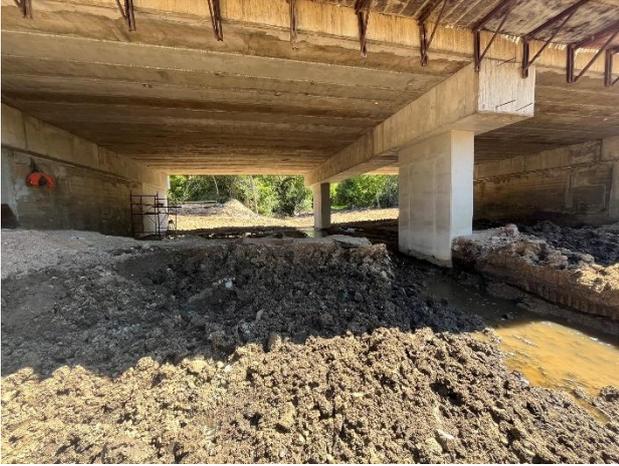
Foto 12.2-7, P01. Ataguía granular. El curso está encauzado.

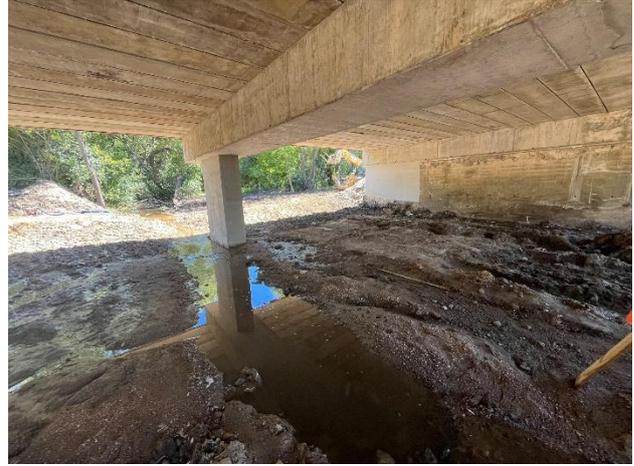
Foto 12.2-8, P01. Planicie de inundación limpia, libre de ROCs. Buenas condiciones de escurrimiento.

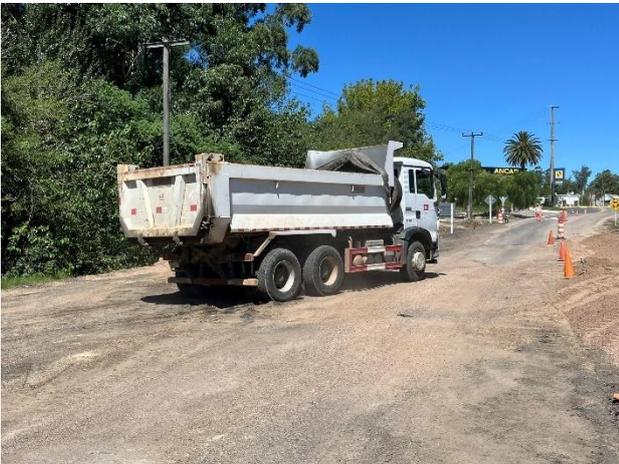
Foto 12.2-9, P01. Retiro de material de excavación a depósito en predio privado.

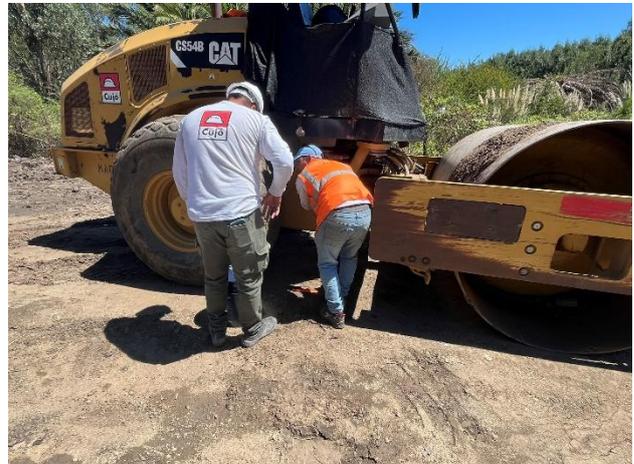
En el frente de trabajo, se estaba realizando una maniobra de recambio de lubricantes sin tomar las previsiones para contener derrames previstas en el PGA - Foto 12.2-10. Con fecha 17/03/2023, la empresa remitió evidencia de haber realizado una capacitación al personal sobre la maniobra adecuada para el recambio de combustibles.

Foto 12.2-10, P01. Se está realizando la maniobra de recarga de lubricantes sin uso de bandejas.
