# INFORME DE AUDITORIA AMBIENTAL DE CIERRE

*“Construcción de un nuevo Puente sobre el A°  
Otazo en el Km 334 de Ruta 8”.*

**Fecha auditoria:** 13/03/2025

**Fecha informe:** 17/03/2025

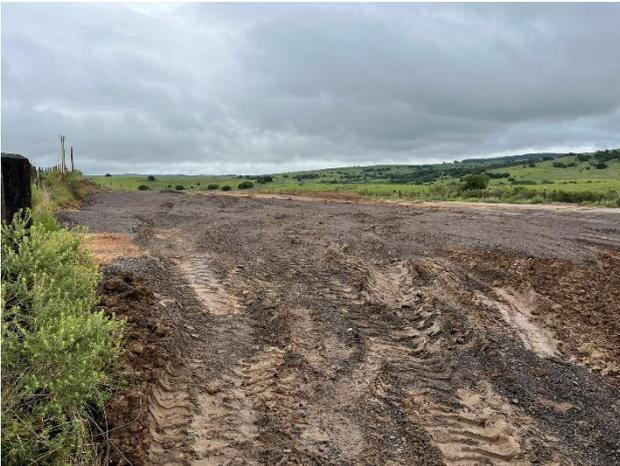
Foto 12.1-1, P04. Obrador y cantera abandonados. Padrón rural N° 5801, 4ª SC. de Treinta y Tres.

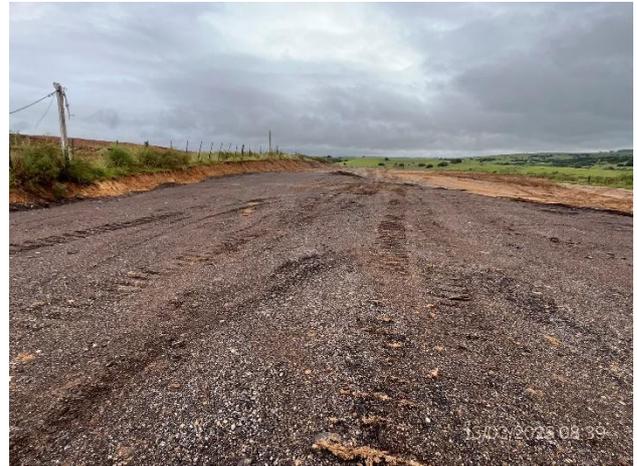
Foto 12.1-2, P04. Zona de obrador libre de residuos y ROCs.

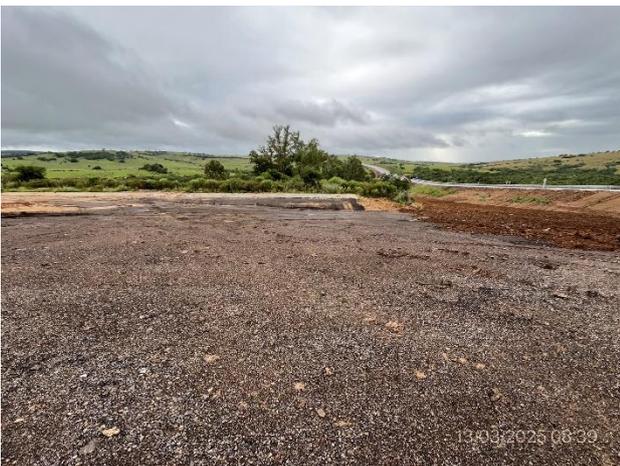
Al momento de la auditoría ambiental, se comprobó que todas las infraestructuras provisorias fueron removidas. Asimismo, se comprobó que la cantera las tareas de remediación ambiental fueron realizadas, al haber sido suavizados los taludes en los frentes de ataque con material orgánico del destape. Algunas mejoras tales como plataformas compactadas y calles de acceso son de interés de la propietaria del predio y quedan a su beneficio según consta en nota del 12/03/2025.

Foto 12.1-3, P04. Plataforma compactada y calles de acceso permanecen como mejoras para el propietario

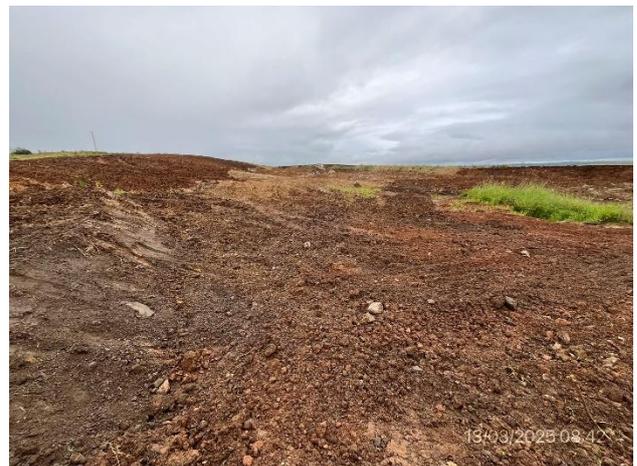
Foto 12.1-4, P04. Cantera granular, se suavizaron los taludes con material de destape.

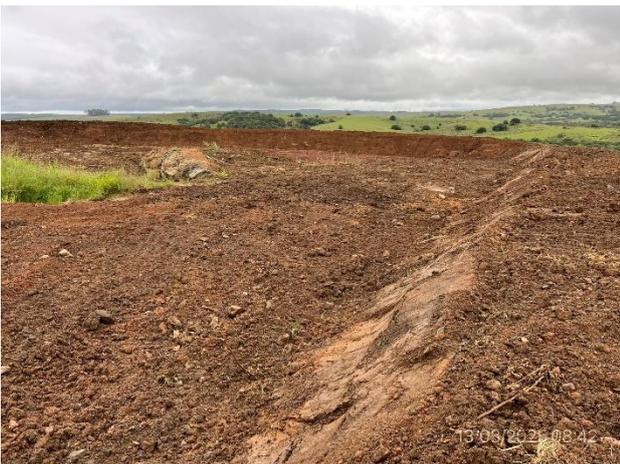
Foto 12.1-5, P04. Se conformó dique para abrevadero de ganado con material como mejora para propietario.

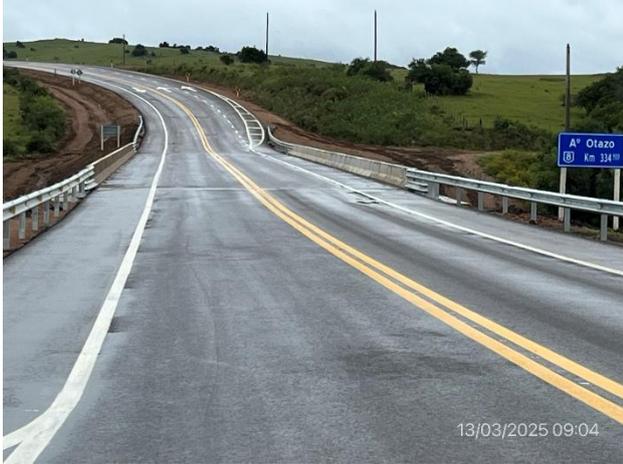
Foto 12.2-1, P01, Nuevo puente sobre A° Otazo. Ruta 8 progresiva 334K760.

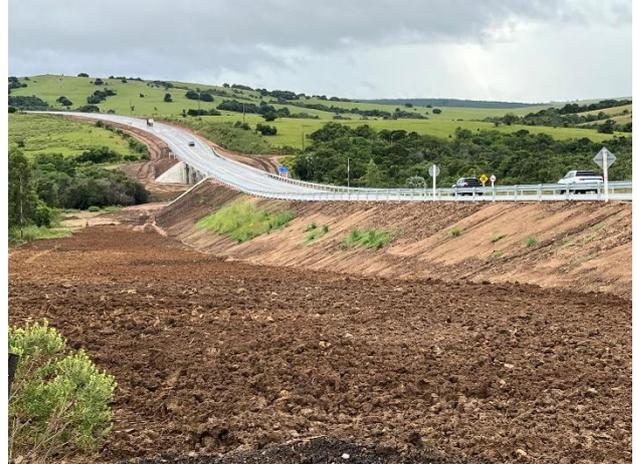
Ref.	Descripción	Requisito
03	En los taludes de acceso al puente hay evidencia de erosiones localizadas, atribuibles a la escorrentía pluvial sobre suelo desnudo	Apartado 4 del PRA
<b>Código del hallazgo:</b> PF – 10.		
<b>Evidencia:</b> Foto 12.2-2, Foto 12.2-3

Foto 12.2-2, P01. Taludes de acceso al puente con tapiz vegetal parcial

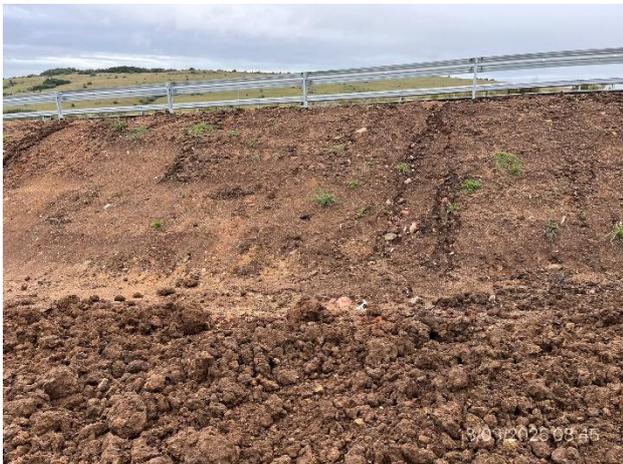
Sin embargo, en los taludes próximos al acceso al puente hay evidencia de erosión debido a la escorrentía pluvial sobre el suelo desnudo. Se retoma este comentario en el apartado 7.3.

Foto 12.2-3, P01. Hay señales de erosión por escurrimiento pluvial en zona de tapiz vegetal insuficiente

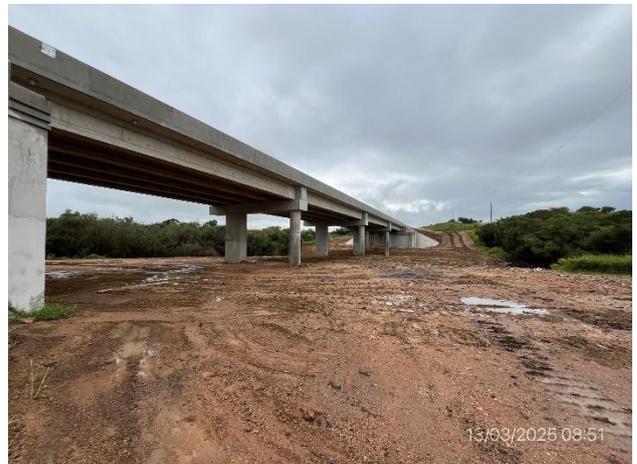
Foto 12.2-4, P01. Planicie de inundación limpia, sin presencia de ROCs u otro tipo de residuos

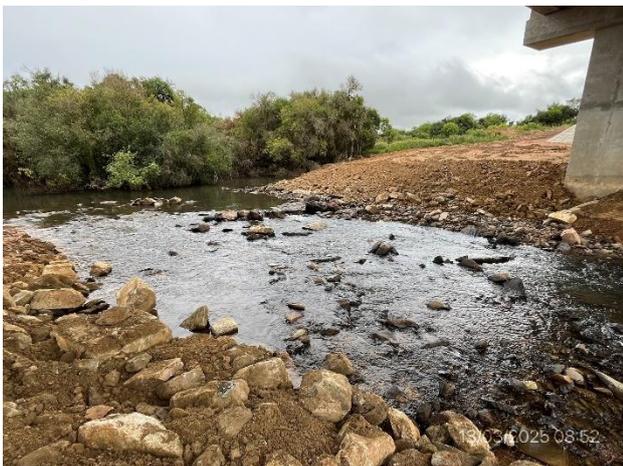
Foto 12.2-5, P01. Curso de agua del A° Otazo limpio, libre de ROCs y en condiciones correctas de escurrimiento.

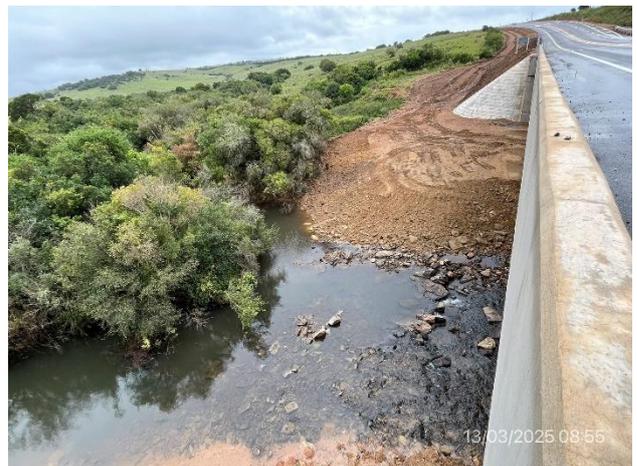
Foto 12.2-6, P01. Curso de agua del A° Otazo limpio, libre de ROCs y en condiciones correctas de escurrimiento.

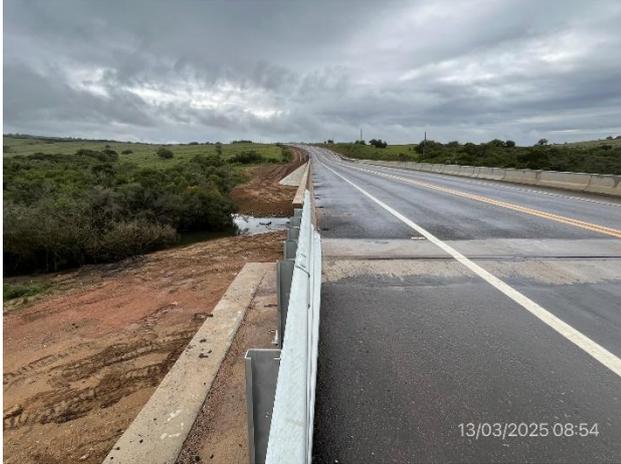
Foto 12.2-7, P01. Puente terminado con barreras New Jersey y defensas instaladas.

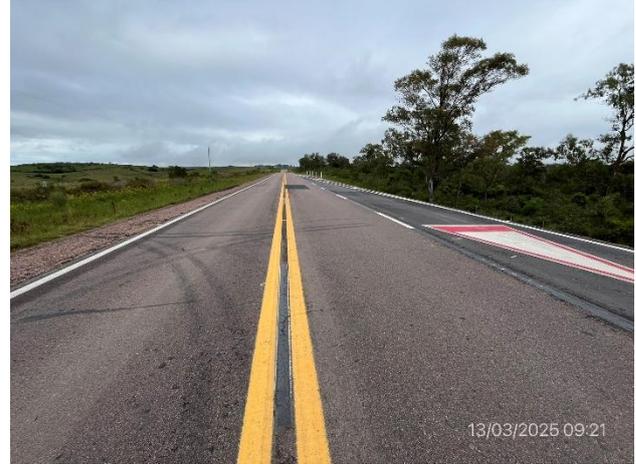
Foto 12.2-8, P02. Inicio de tramo de terceros carriles. Ruta 8 progresiva 331K300.

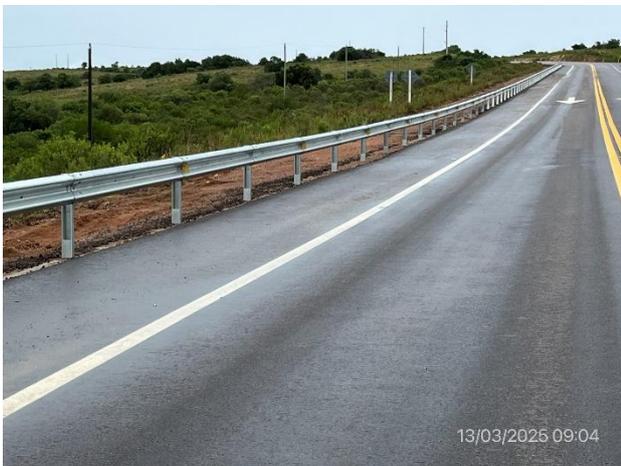
Foto 12.2-9, Ruta 8. Nueva carpeta de rodadura ejecutada en accesos con obras de señalización terminadas.

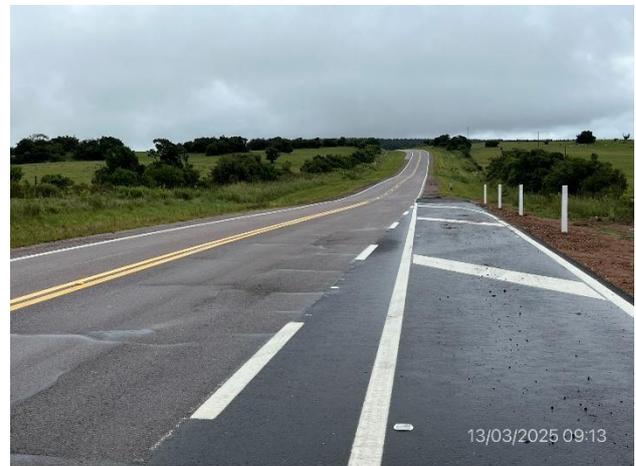
Foto 12.2-10, P03. Fin de tramo de terceros carriles. Ruta 8 progresiva 337K800.

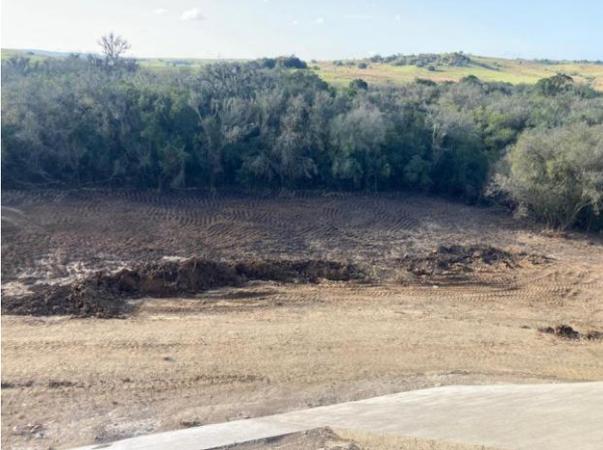
Ref.	Descripción	Requisito
01	Se ha extendido una explanada en torno a la obra del puente sobre monte ribereño acumulando materiales que contienen escombros de obra.	9.4 Manual Ambiental de la DNV/1998.
<b>Situación actual:</b> cumplido		
<b>Evidencia:</b> Foto 12.3-1 Foto 12.3-2

Foto 12.3-1, P01. Se realizaron tareas para retirar y acondicionar la explanada cerca de la vegetación.

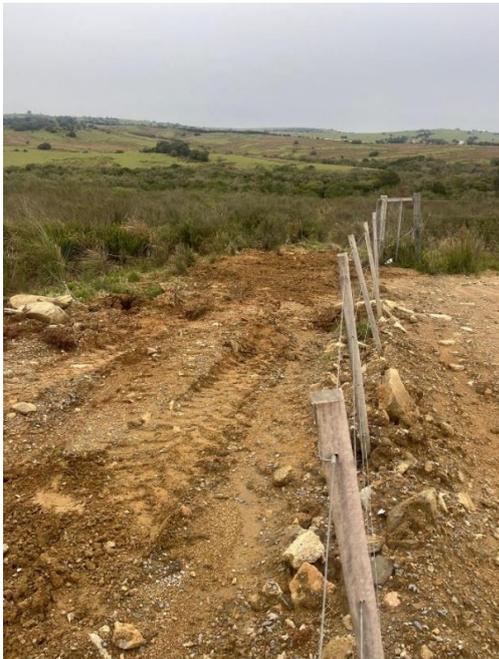
Ref.	Descripción	Requisito
02	Derrame de agua de lavado generado en torno a zona de producción de prefabricados de hormigón.	PGA CUJÓ
<b>Situación actual:</b> cumplido		
<b>Evidencia:</b> Foto 12.3-3

Foto 12.3-3, P04. Se procedió a recolectar los derrames de fluidos similares a efluentes de hormigón y limpiar la zona, estos fueron dispuestos como ROCs.
