# INFORME DE AUDITORIA AMBIENTAL DE CIERRE

*“CREMAF Ruta 5 – Alcance Obra vial, Tramo II. Alcance: tramos 100K500 – 119K610 y 120K235 – 133K300”*

06/03/2025

Cierre obra básica

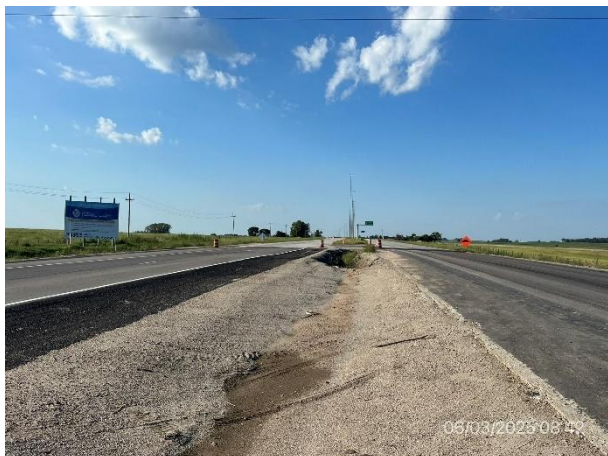
Foto 12.1-1, P02. Fin del tramo. Ruta 5 progresiva 133K500.

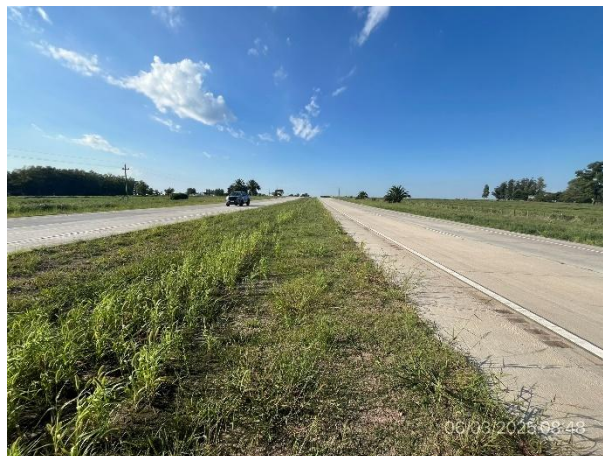
Foto 12.1-2. Ruta 5, cantero central perfilado y cubierto con suelo vegetal.

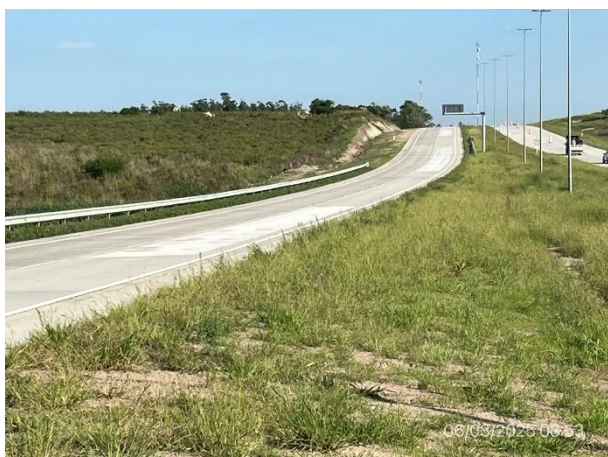
Foto 12.1-3. Ruta 5, las dos sendas están terminadas y abiertas al tránsito.

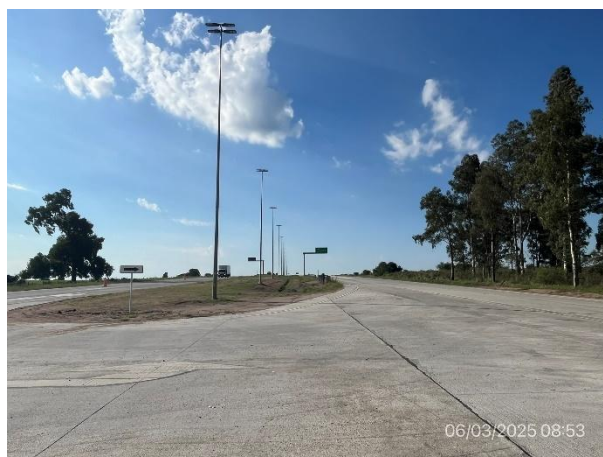
Foto 12.1-4. Retorno ejecutado y obras de iluminación terminadas.

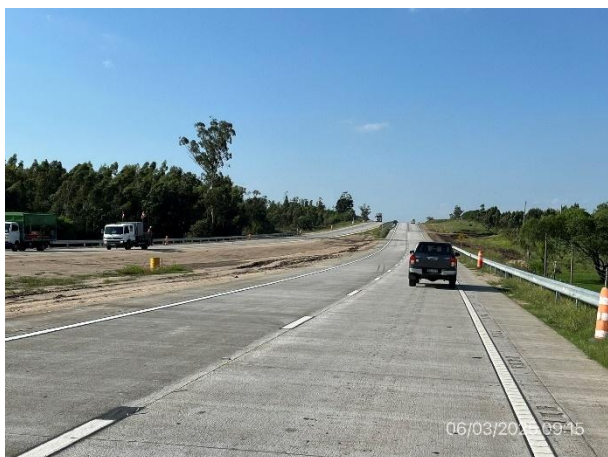
Foto 12.1-5, Ruta 5. Obras de defensas metálicas terminadas.

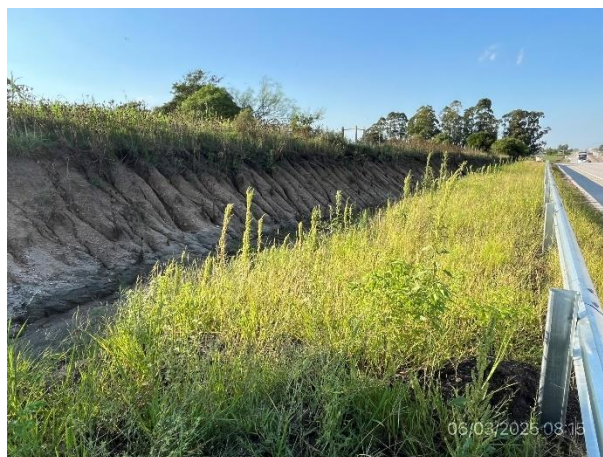
Foto 12.1-6, Ruta 5. Hay erosiones localizadas en contrataludes de cunetas.

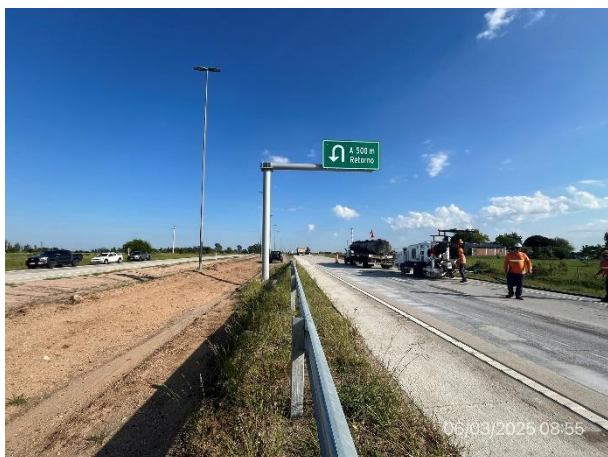
Foto 12.1-7, P11. Frente de obra subcontratista Vialmás SA. Ruta 5 progresiva 116K800, senda a (+).

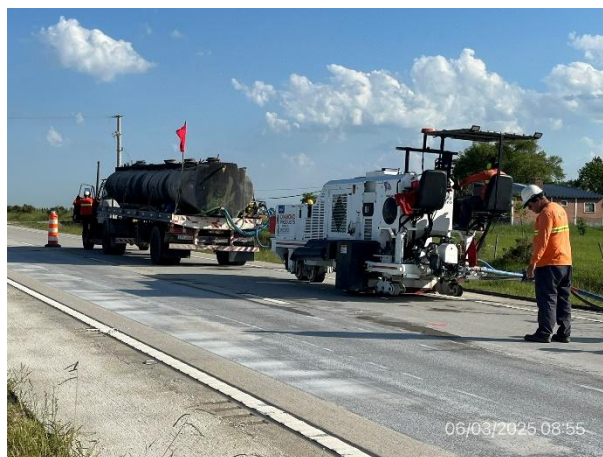
Foto 12.1-8, P11. Equipo de Vialmás SA, de señalización horizontal en ejecución.

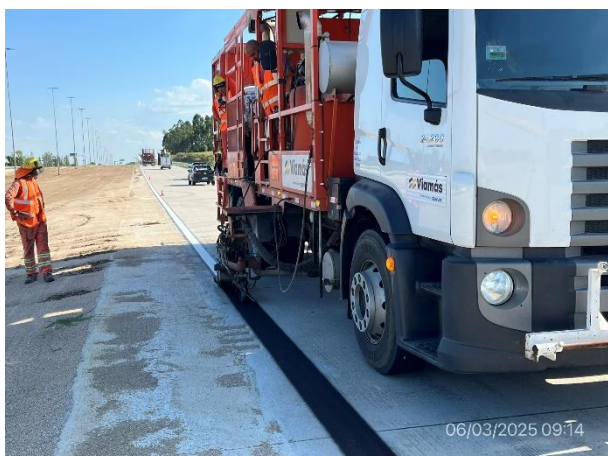
Foto 12.1-9, P11. Buenas condiciones de trabajo, zona libre de residuos.

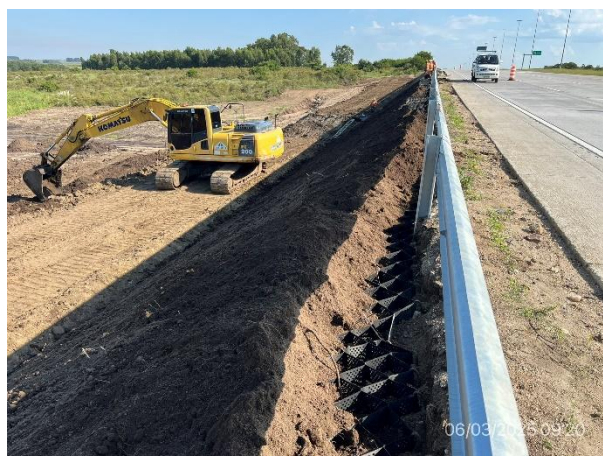
Foto 12.1-10, P12. Frente de obra de recuperación ambiental. Ruta 5 progresiva 115K700, senda a (-).

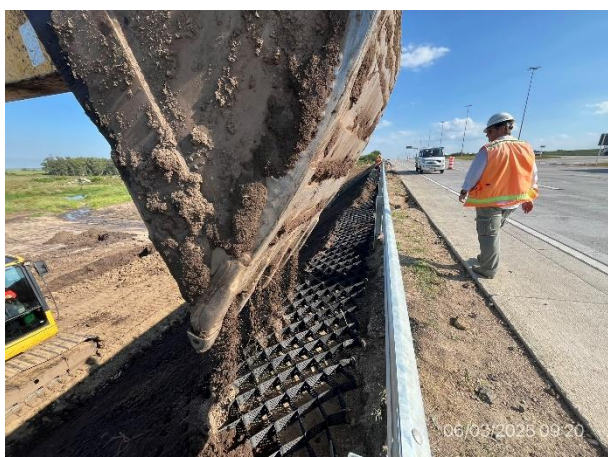
Foto 12.1-11, P12. Colocación de geogrillas en proceso para control de erosiones en taludes con fuerte pendiente.

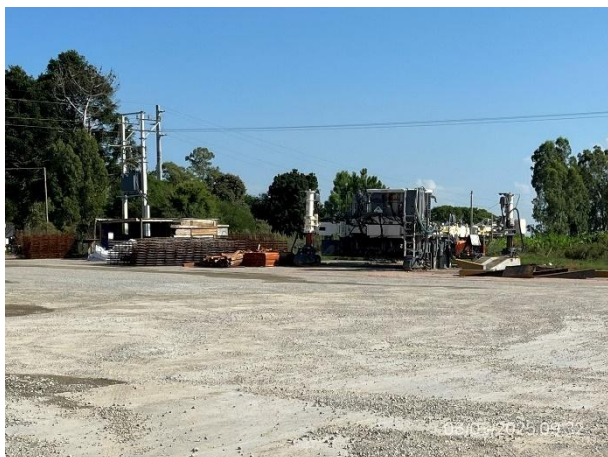
Foto 12.2-1, P03. Obrador y planta de hormigón de Incoci SA. Ruta 5 progresiva 107K000 a (-).

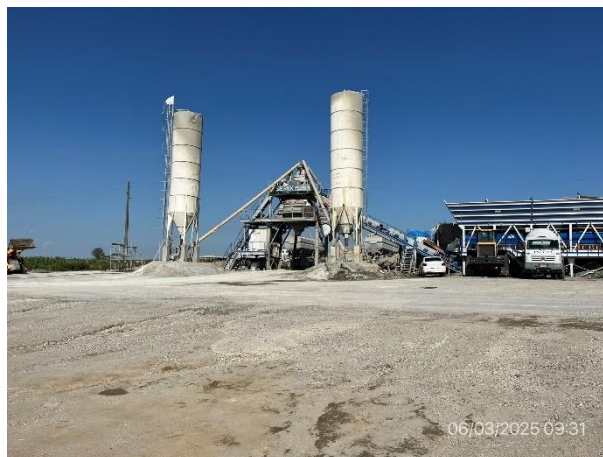
Foto 12.2-2, P03. Planta de hormigón con actividad suspendida. Buenas condiciones de orden y limpieza.

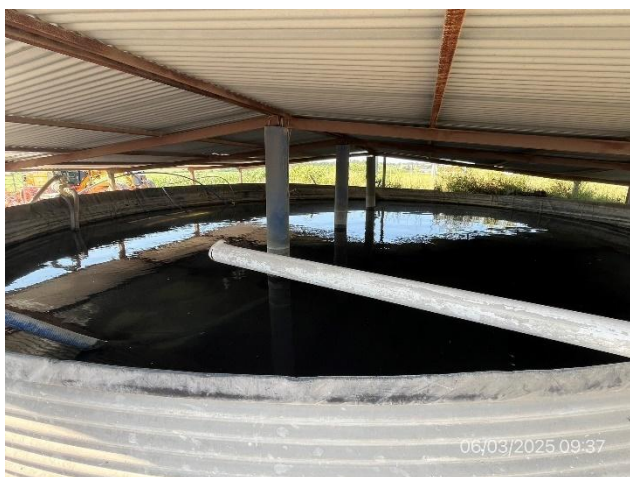
En el obrador está instalada la planta de hormigón, dotada de una pileta de lavado para camiones y herramientas con hormigón, que en su extremo cuenta con una estructura de sedimentación y tuberías de recirculación de agua, por lo que el sistema funciona en modo circuito cerrado. Los ITGA

Foto 12.2-3, P03. Planta de hormigón. Tanque australiano con sistema de recuperación

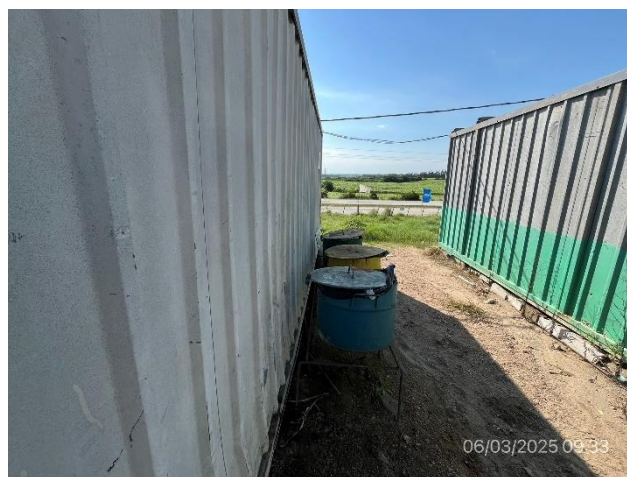
Foto 12.2-4, P03. Obrador, estación de recolección y acopio de residuos segregados por canal de generación.

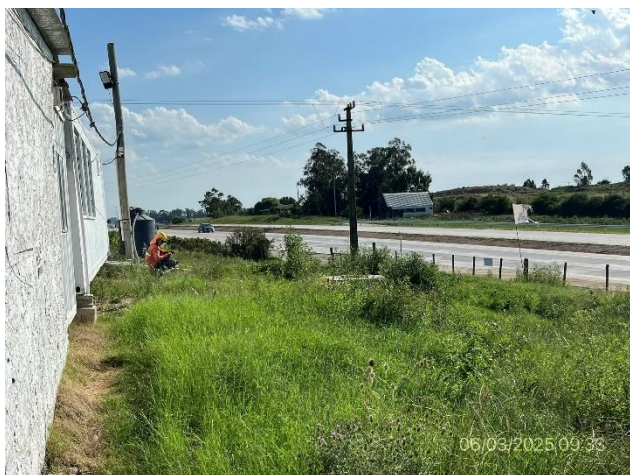
Foto 12.2-5, P03. Obrador, Depósito impermeable para recolección de aguas servidas

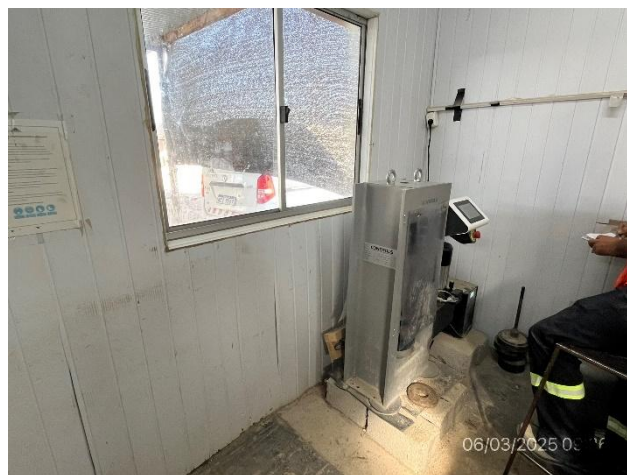
Foto 12.2-6, P03. Obrador, Laboratorio de hormigón sin actividad, en buenas condiciones de orden y limpieza.

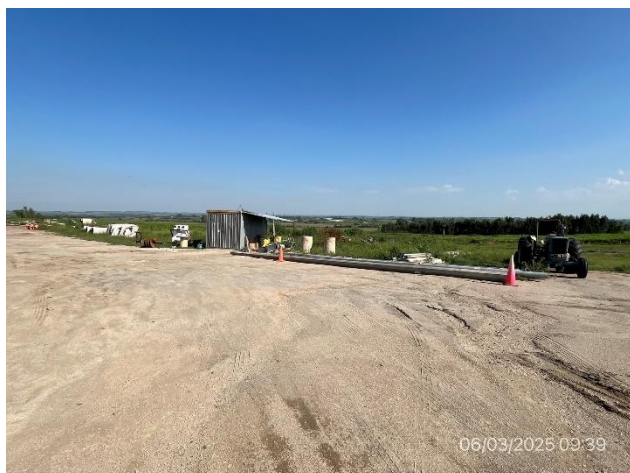
| Ref. | Descripción | Requisito |
|---|---|---|
| 01 | El obrador de la subcontratista Cablex SA – P03 – no cuenta con infraestructura para gestión de residuos y contenciones de eventuales derrames apegada al PGA de la obra ni el MAV 2015. | Apartado 6.1 del MAV 2015<br>Apartado 4.11 del PGA |
| <b>Situación actual:</b> cumplido | | |

Foto 12.2-7, P03. Obrador, Sector subcontratista Cablex SA. Explanada y zona de trabajo limpias y ordenadas.

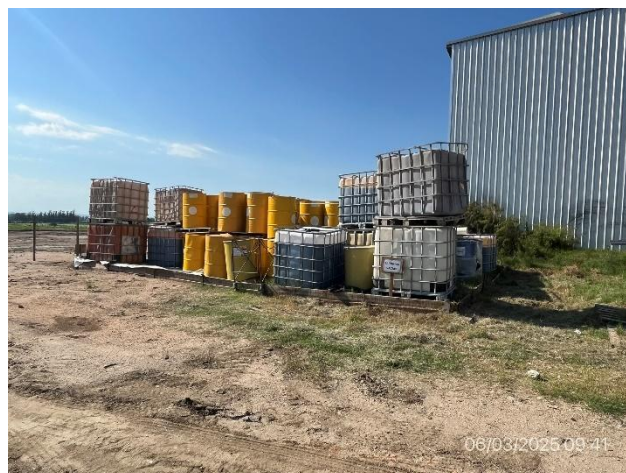
| Ref. | Descripción | Requisito |
|---|---|---|
| 02 | El obrador de INCOCI SA – P03 – hay tarrinas de productos químicos alojados en un envallado precario. | Apartado 6.1 del MAV 2015<br>Apartado 4.11 del PGA |
| <b>Situación actual:</b> cumplido | | |

Foto 12.2-8, P03. Obrador, Sector de acopio de productos químicos con envallado correcto

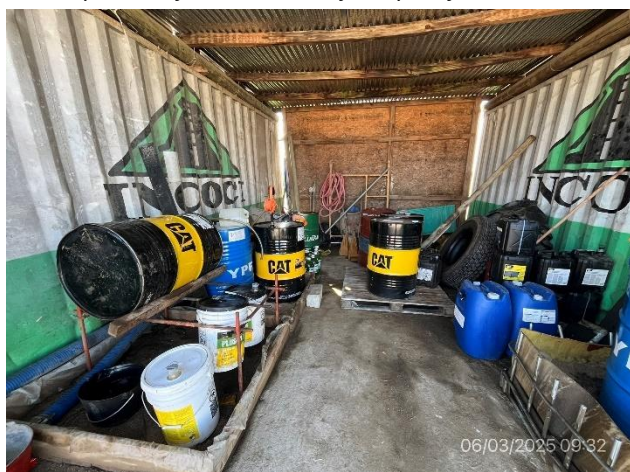
Foto 12.2-9, P03. Obrador, Sector techado y con envallado y pavimento impermeables para acopio de lubricantes usados y residuos peligrosos.

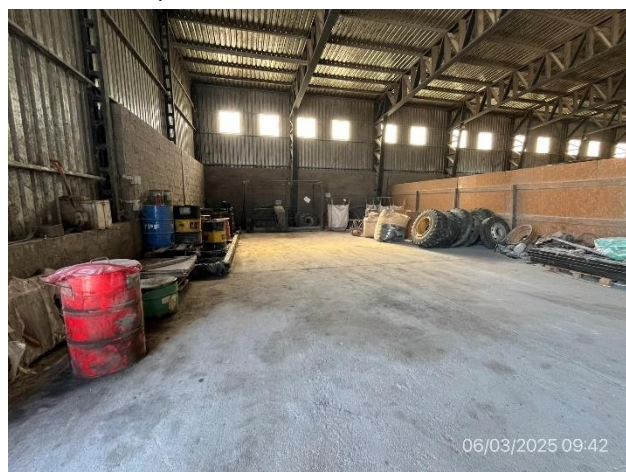
Foto 12.2-10, P03. Obrador, Sector techado y con pavimento impermeable para tareas de mantenimiento mecánico.

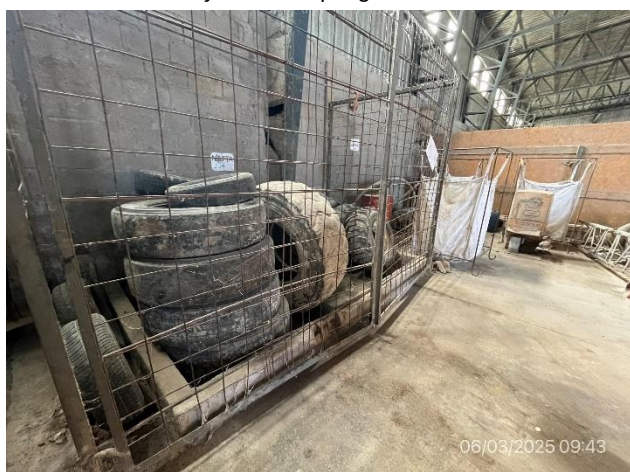
Foto 12.2-11, P03. Obrador, acopio de cubiertas usadas a cubierto sobre superficie impermeable.

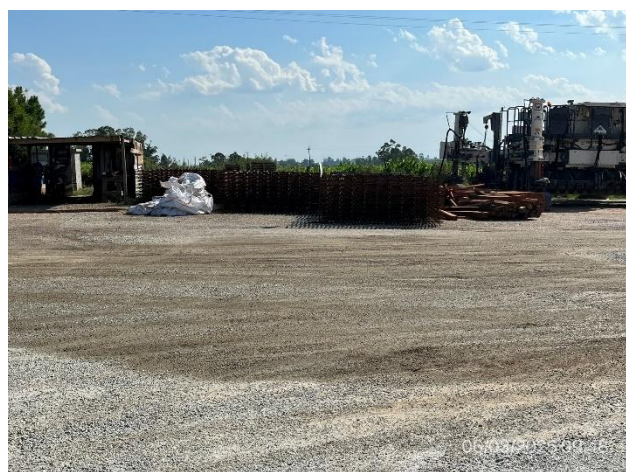
Foto 12.2-12, P03. Obrador, sector de acopio de piezas de herrería con buenas condiciones de orden y limpieza.

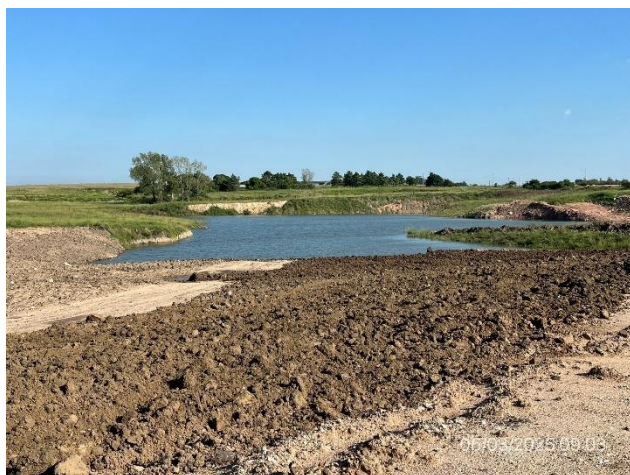
Foto 12.2-13, P04. Cantera de tosca, padrón rural N°15499, 1ª SC de Florida. Ruta 5 progresiva 121K000 a (-).

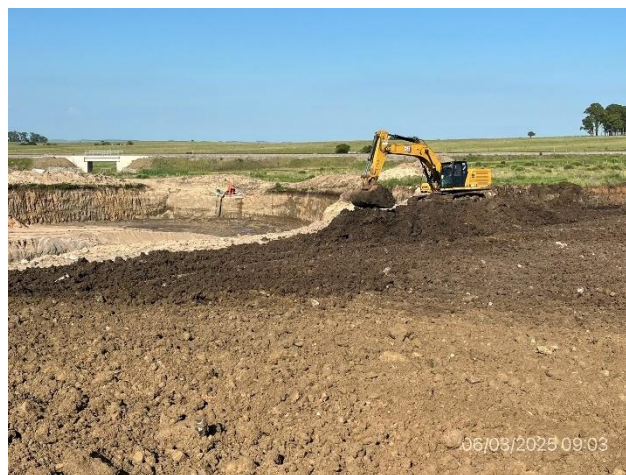
Foto 12.2-14, P04. Se está realizando el tendido de suelo de destape.

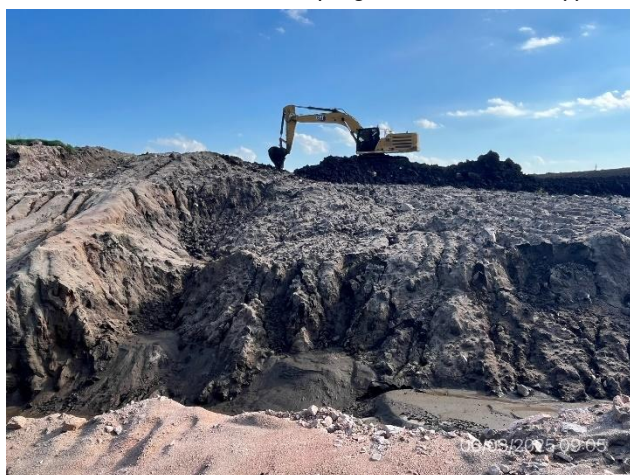
Foto 12.2-15, P04. Se está realizando el suavizado de los taludes en los frentes de ataque.

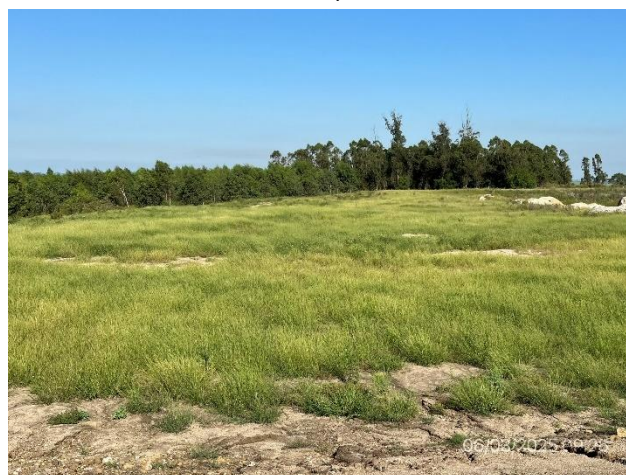
Foto 12.2-16, P10. Cantera de tosca, padrón rural N°19768, 1ª SC. de Florida. Ruta 5, progresiva 113K000 a (-)

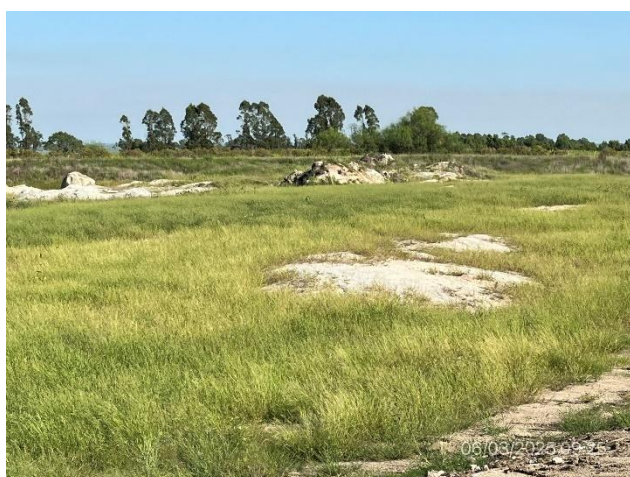
Foto 12.2-17, P10. Se realizó la recuperación ambiental del predio, la zona tiene buena cobertura vegetal.
