INFORME DE AUDITORIA AMBIENTAL

CREMAF Tramo II. Contrato básico 12/07/2022
Ruta 5 entre progresivas 93K350 y 133K500
Alcance: Puente sobre río Santa Lucía Chico.

06/03/2025

Cierre de contrato básico.

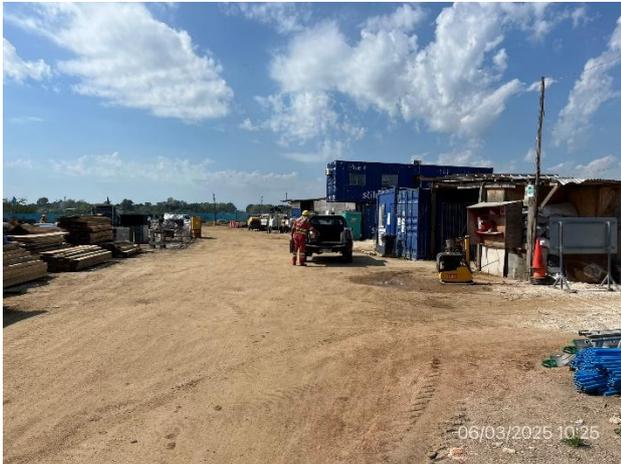
Foto 12.1-1, P02. Obrador de Stiler SA, Ruta 5 progresiva 93K800 a (+). Padrón rural N°8629 de la 1ª SC. de Florida.

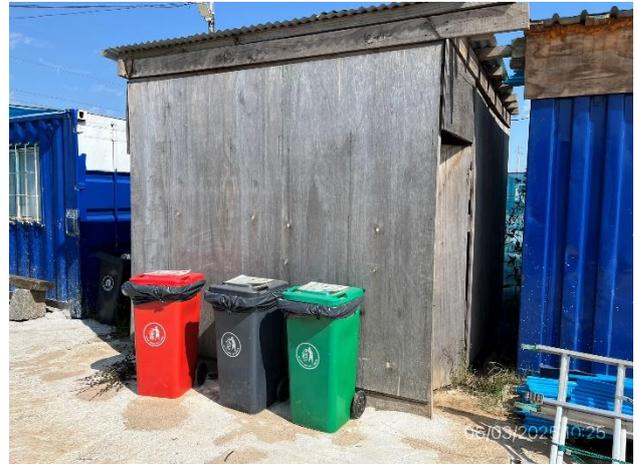
Foto 12.1-2. P02. Estación para acopio de residuos sesegados por corriente de generación.

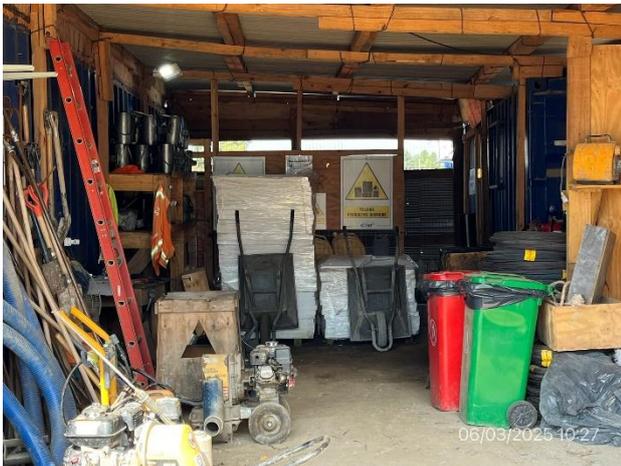
Foto 12.1-3. P02. Pañol, buenas condiciones de orden y limpieza.

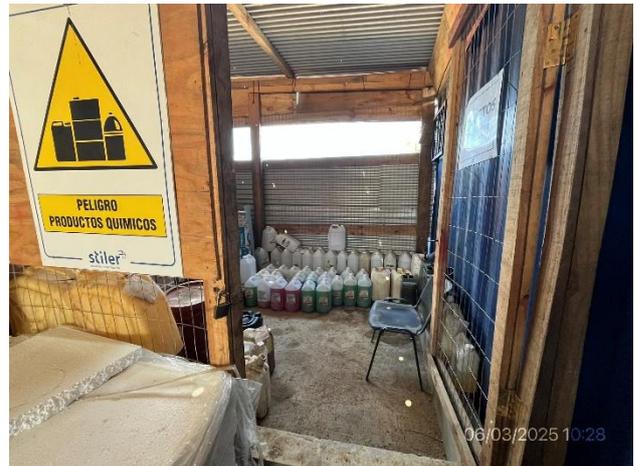
Foto 12.1-4. P02. Sector envallado con pavimento impermeable para acopio de productos peligrosos.

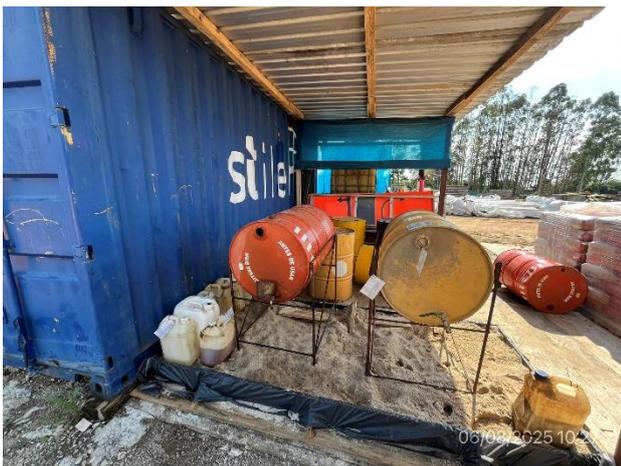
Foto 12.1-5, P02. Acopio de lubricantes techado y envallado.

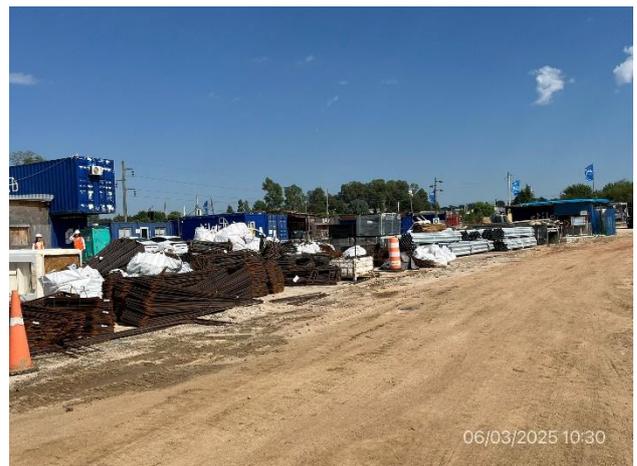
Foto 12.1-6, P02. Explanada de acopio de productos intermedios, buenas condiciones de orden y limpieza.

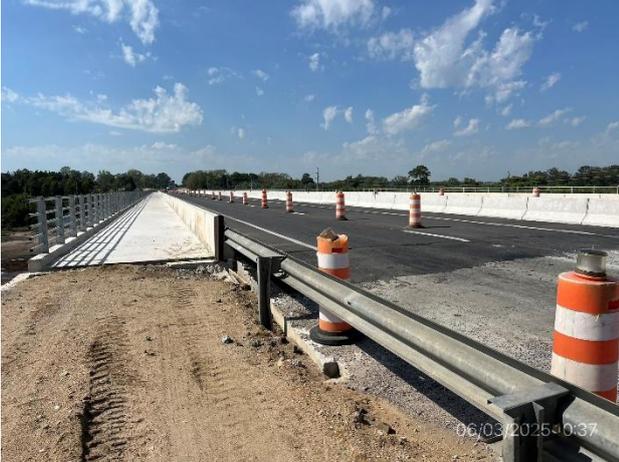
Foto 12.2-1, P01, Nuevo puente sobre río Santa Lucía Chico. Ruta 5, progresiva 95K350.

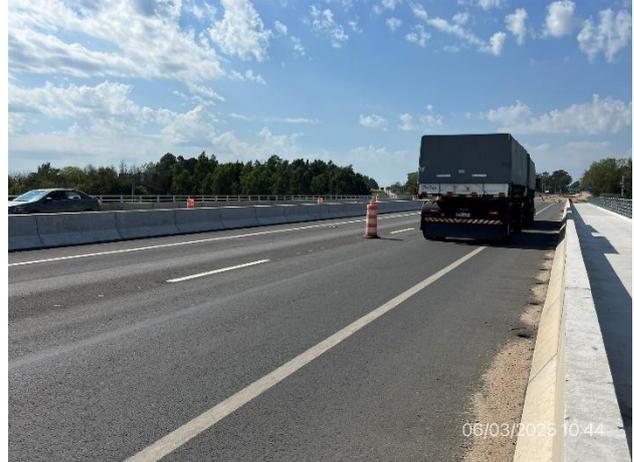
Foto 12.2-2, P01. Nuevo puente abierto al tránsito en ambas sendas a (+) y a (-).

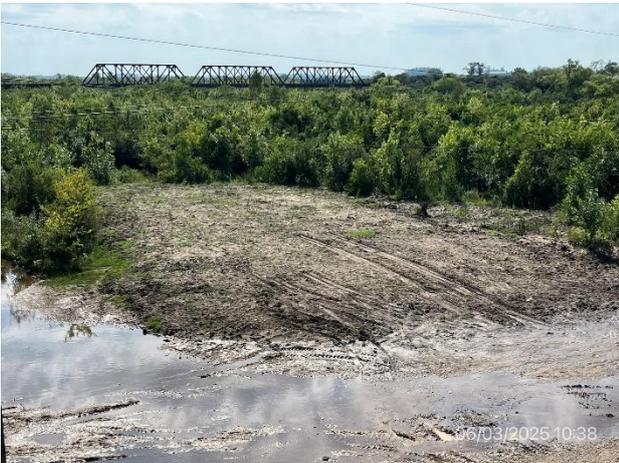
La empresa Stiler SA ejecutó el apartado del PRA correspondiente al Plan de Revegetación Arborea planificado por la consultora Tetra Consultores. Este plan identificó sectores en las sendas a (+) y a (-) con un total de 0.54 há de monte nativo a ser reforestados por medio de 200 plantines de especies nativas tales como Sauce criollo, Coronilla, Arrayán. En la recorrida se pudo apreciar desde arriba del puente que se realizaron tareas de revegetación en ambas sendas del puente - Foto 12.2-3, Foto 12.2-4.

Foto 12.2-3, P01. Monte nativo replantado en proceso de crecimiento, planicie de inundación senda a (+).

Se sugiere que la empresa realice un monitoreo periódico de la planicie de inundación del río Santa Lucía Chico, verificando si las especies revegetadas en las sendas a (+) y a (-) prosperan adecuadamente o si será necesario realizar el entutorado de algunos especímenes.

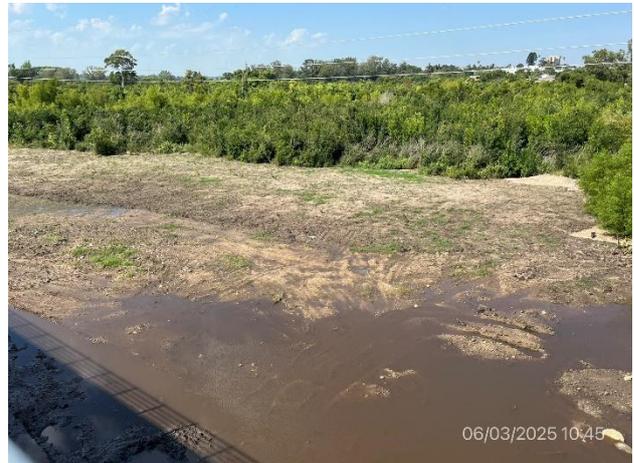
Foto 12.2-4, P01. Monte nativo replantado en proceso de crecimiento, planicie de inundación senda a (-).

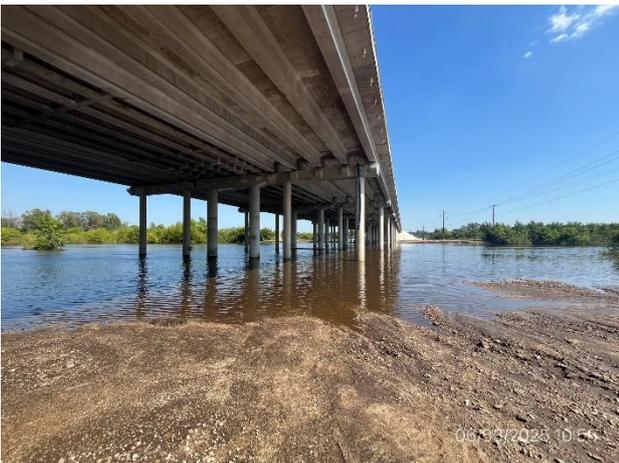
Las tareas de remediación ambiental previstas en el PRA se consideran parcialmente ejecutadas. En particular, si bien en la planicie de inundación se comprobó que no hay a la vista residuos imputables a la obra o ROCs, falta que se demuestre por medio de una batimetría que se efectuó la remoción completa de la ataguía granular utilizada durante la ejecución de la obra. Se retoma este comentario en el apartado 0.

Foto 12.2-5, P01. Falta verificar por medio de batimetría que la ataguía granular haya sido completamente removida.

Ref.	Descripción	Requisito
02	Está pendiente de ser presentada la evidencia que demuestre que la ataguía granular fue íntegramente removida del cauce del río Santa Lucía Chico. Para ello, Stiler SA deberá realizar una batimetría y remitirla a DNV – MTOP una vez realizada	Apartado 4.3 del PRA
Código del hallazgo: RS – 10.		
Evidencia: Ausencia de documentación

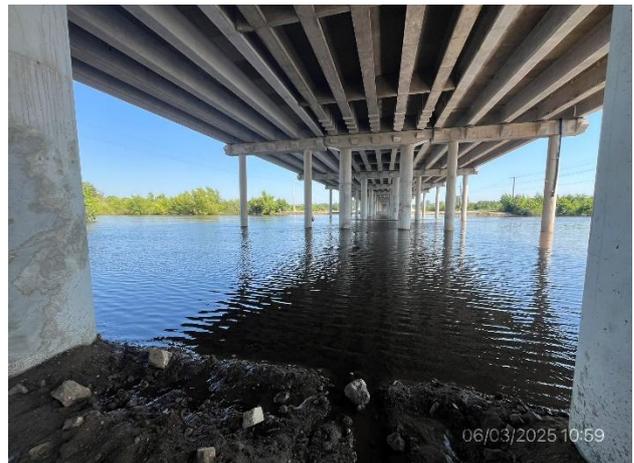
Foto 12.2-6, P01. Estructuras terminadas. Curso de agua en buenas condiciones, sin ROCs visibles.

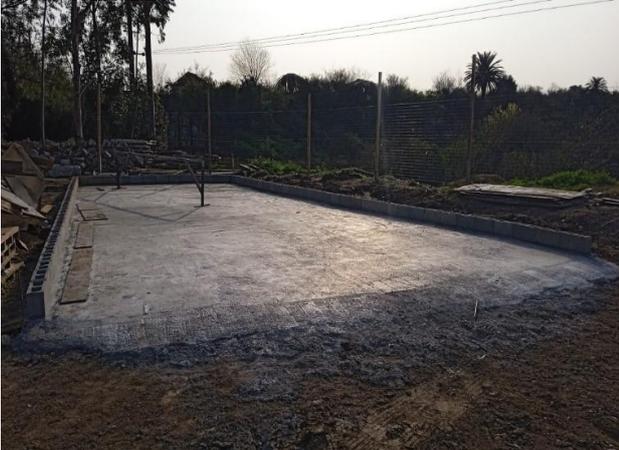
Ref.	Descripción	Requisito
01	El obrador de Stiler – P03 – no cuenta con las instalaciones previstas en el PGA para realizar el mantenimiento de maquinarias de forma apegada al MAV 2015, al carecer de una zona específicamente acondicionada para la tarea.	Apartado 7.1.8 del PGA
Situación actual: cumplido		
Evidencia: ¡Error! No se encuentra el origen de la referencia.

Foto 12.3-1, P02. Se construyó explanada para trabajos de mecánica en maquinaria.

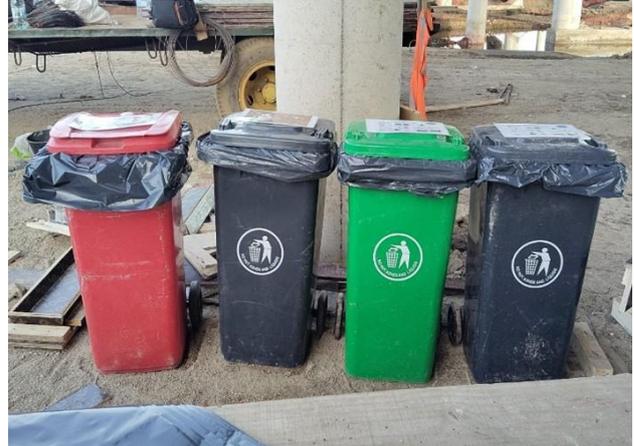
Ref.	Descripción	Requisito
03	En el puente sobre el A° Santa Lucía Chico – P03 – la empresa no dispone ni en el tablero superior ni en la planicie de inundación de la infraestructura adecuada para el acopio temporal de residuos de forma segregada por origen, acorde a lo que establece el PGA de la obra.	Apartado 6.2 del MAV 2015
Situación actual: cumplido		
Evidencia: ¡Error! No se encuentra el origen de la referencia., ¡Error! No se encuentra el origen de la referencia.

Foto 12.3-2, P01. Se instaló infraestructura para acopio segregado de residuos en nivel superior del puente

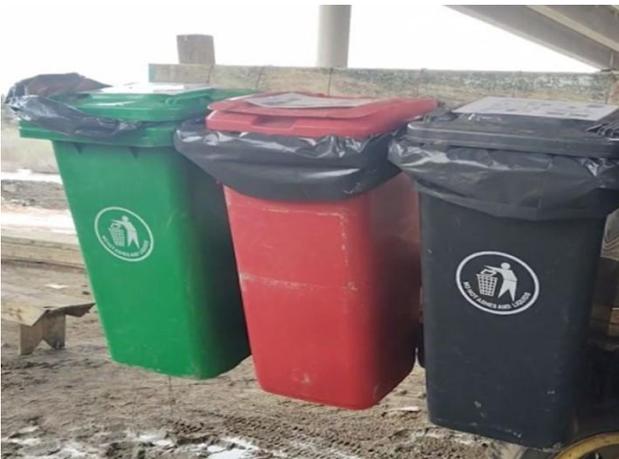
Foto 12.3-3, P01. Se instaló infraestructura para acopio segregado de residuos a nivel de planicie de inundación del curso
