INFORME DE AUDITORIA AMBIENTAL DE CIERRE

P/50 Contrato 26/07/2023.

“Ruta 3, puentes sobre C^{da} Varela, A° Sarandí y A° Juncal.”

21/05/2025

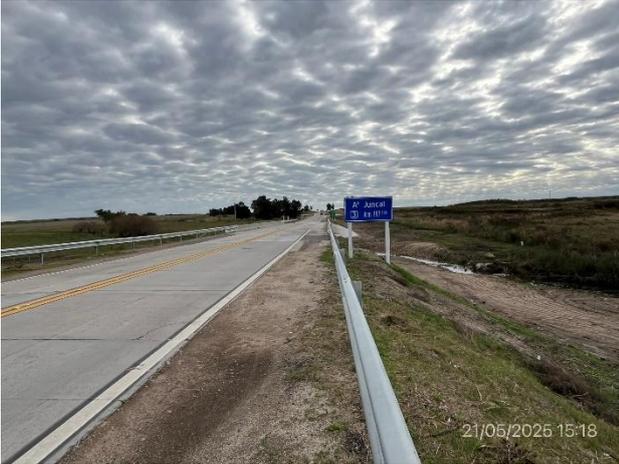
Foto 12.1-1, P01. Puente terminado sobre A° Juncal. Ruta 3 progresiva 197K620.

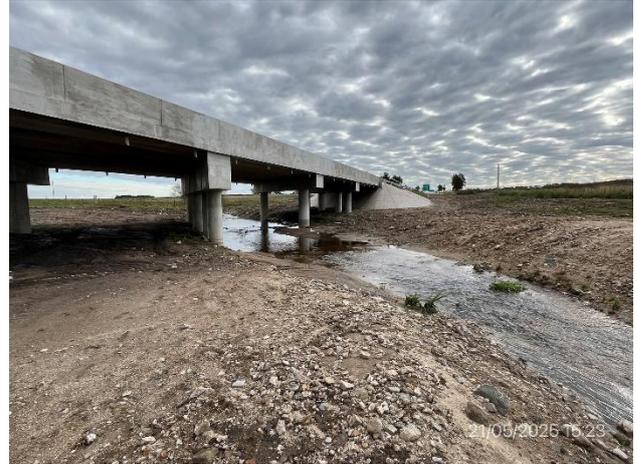
Foto 12.1-2, P01. Estructuras terminadas.

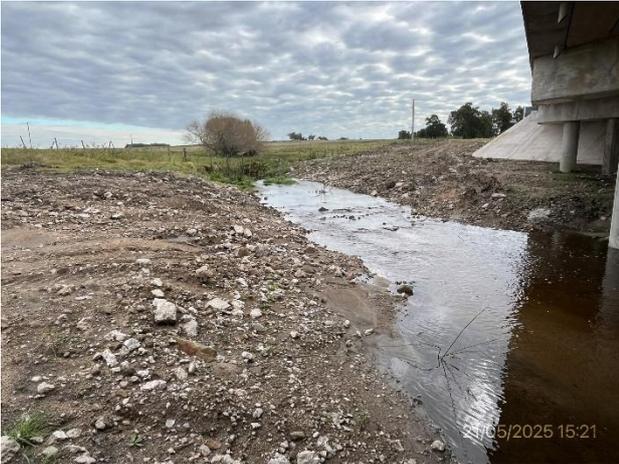
Ref.	Descripción	Requisito
04	En el puente terminado sobre el A° Juncal – P01, restan pendientes de disposición final algunos ROCs. Asimismo, los taludes de acceso al puente muestran señales de erosión atribuible a la escorrentía pluvial, producto de un empastado vegetal incompleto.	Apartado 6.1.11 del PGA de SACEEM.
Evidencia: Foto 12.1-3, ¡Error! No se encuentra el origen de la referencia..		Código del hallazgo: PF – 10, RS – 4

Foto 12.1-3, P01. Quedan ROCs en la planicie de inundación pendientes de disposición final.

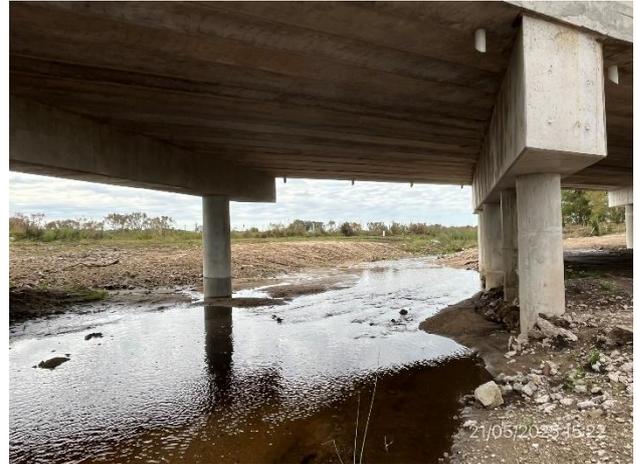
Foto 12.1-4, P01. Ataguía granular desmantelada, buenas condiciones de escurrimiento del curso.

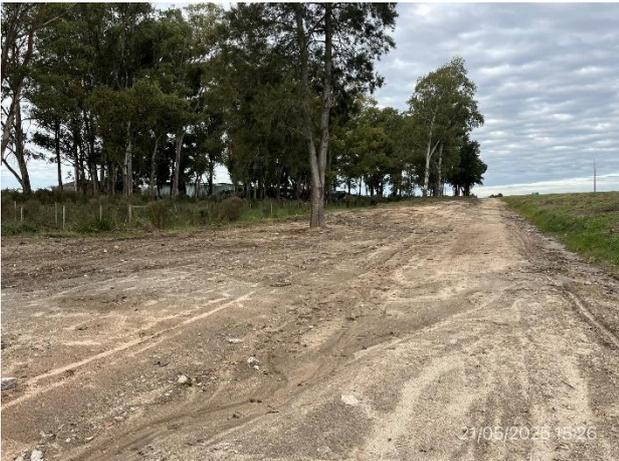
Ref.	Descripción	Requisito
07	En el obrador del puente sobre el A° Juncal – P01, se desmanteló en envallado perimetral, aunque al momento de la auditoría aún permanecían tarrinas con lubricantes y combustibles	IT – 2109, PGA de SACEEM.
Situación actual: cumplido		
Evidencia: Foto 12.1-5. El obrador fue totalmente desmontado.

Foto 12.1-5, P01. Campamento provisorio desmantelado, zona libre de ROCs u otros residuos.

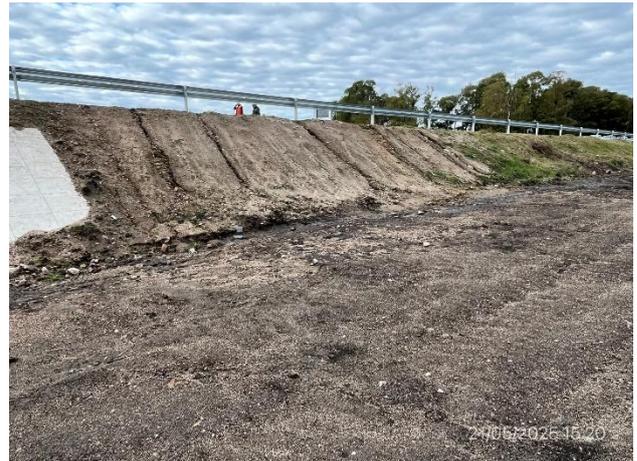
Por último, tanto en el puente del A° Juncal – P01, como el de la Cda Varela – P03 había señales de erosión en los taludes de acceso, atribuibles a la escorrentía pluvial por empastado vegetal insuficiente. Asimismo, en ambos puentes hay ROCs sin disponer en las planicies de inundación. Se retoman estos comentarios en el apartado 0.

Foto 12.1-6, P01. Taludes de acceso con faltante de tapiz vegetal y erosiones.

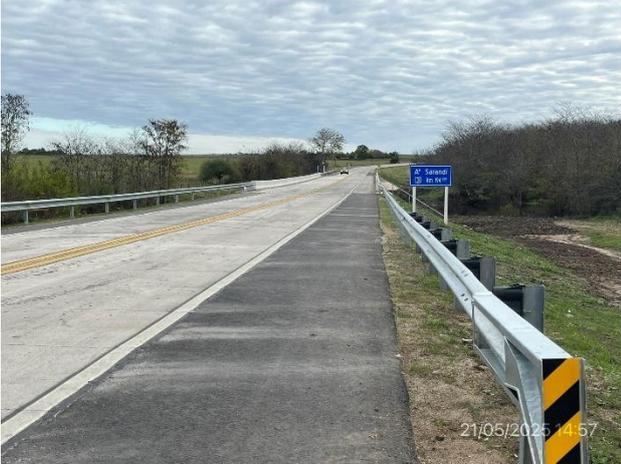
Foto 12.2-1, P02. Puente terminado sobre A° Sarandí. Ruta 3 progresiva 194K180.

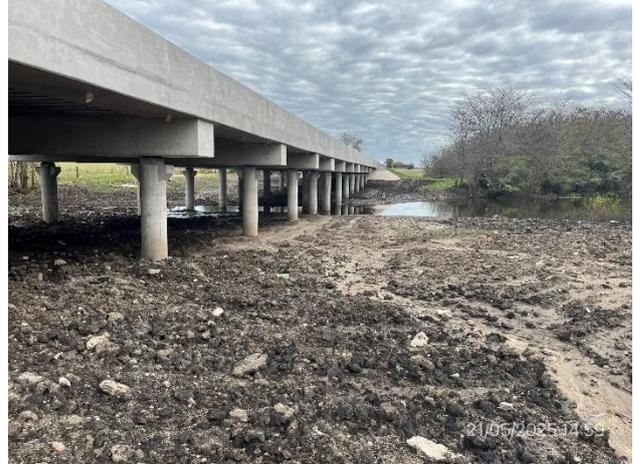
En el A° Sarandí – P02 – la planicie de inundación se encontró libre de ROCs y residuos. Con fecha 25/09/2023 SACEEM realizó un estudio agronómico para ese curso de agua, que relevó, previo a la ejecución del puente, la existencia obra de especies autóctonas tales como arrayanes, molles, talas, coronillas y cina-cinas. Sin embargo, en la recorrida a ese puente terminado no se observó que SACEEM haya tomado acciones para cumplir con el apartado 2c) de la AAP de la obra, que indica la recomposición de la cobertura vegetal a los lados de los puentes. Se retoma este comentario en el apartado 0

Ref.	Descripción	Requisito
02	No hay evidencia de que se haya ejecutado la recomposición de la cobertura vegetal a ambos lados del puente sobre el A° Sarandí – P02.	Apartado 2c) AAP de la obra, RM 1147/2023 del Ministerio de Ambiente del 24/11/23.
Tipo de NC: 1		Código del hallazgo:
Evidencia: Foto 12.2-2		PF – 10

Foto 12.2-2, P02. Estructuras terminadas. La planicie de inundación aún no cuenta con la restauración del monte nativo preexistente.

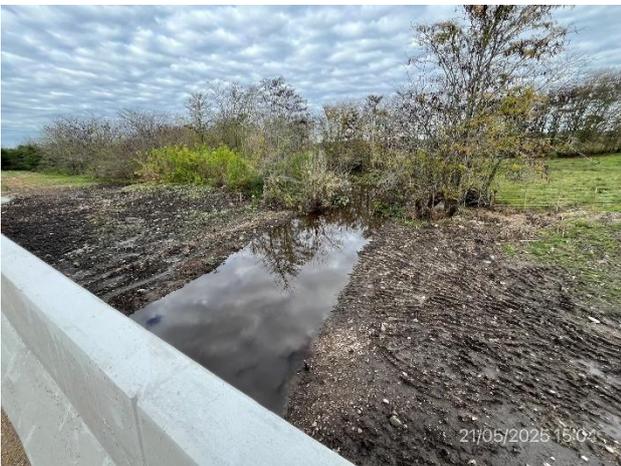
Foto 12.2-3, P02. Planicie de inundación del curso libre de ROCs u otros residuos.

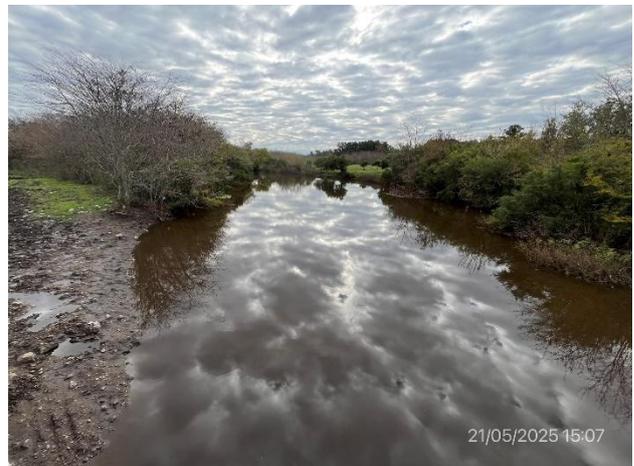
Foto 12.2-4, P02. Atagüía granular desmantelada, buenas condiciones de escurrimiento del curso.

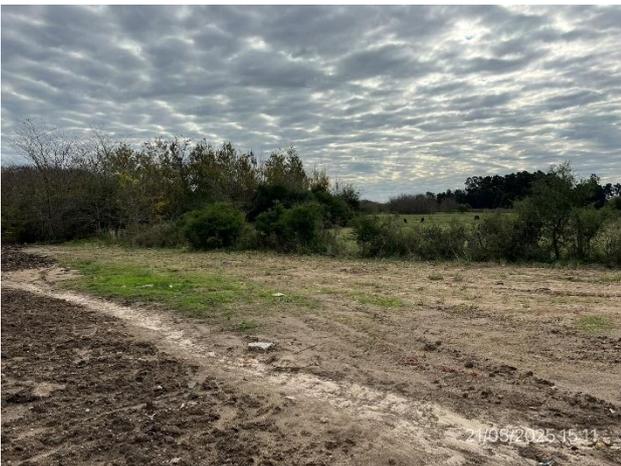
Foto 12.2-5, P02. Campamento provisional desmantelado, zona libre de ROCs u otros residuos.

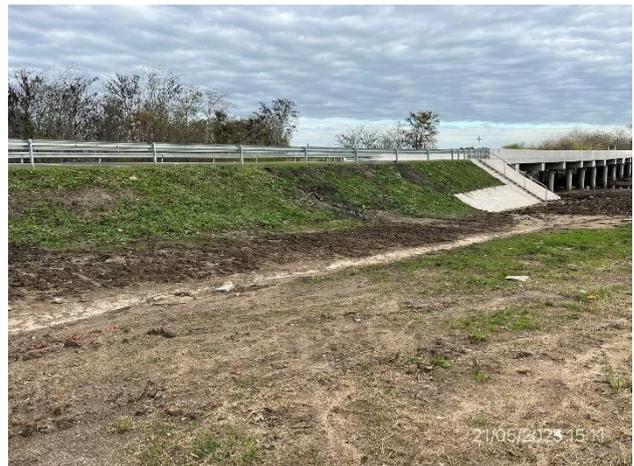
Foto 12.2-6, P02. Taludes de acceso con tapiz vegetal correcto.

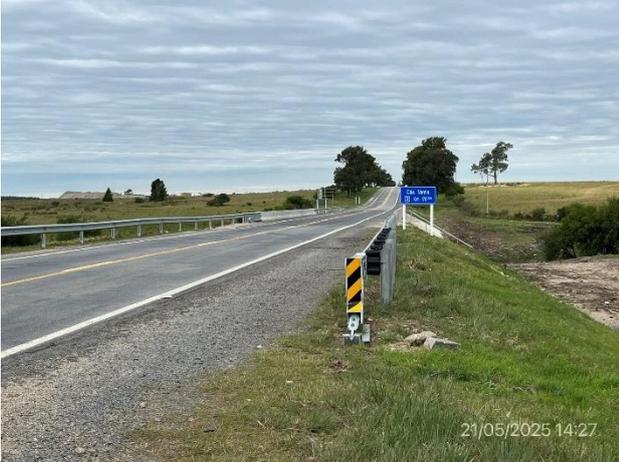
Foto 12.3-1, P03. Puente terminado sobre C^{da} Varela. Ruta 3 progresiva 178K850.

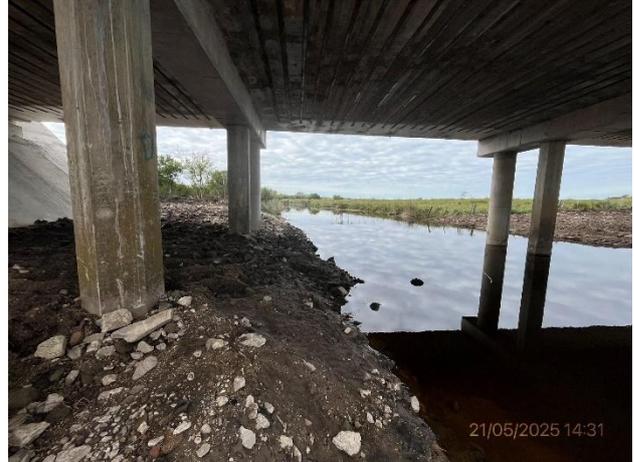
Ref.	Descripción	Requisito
05	En el puente terminado sobre la Cda Varela – P03, restan pendientes de disposición final algunos ROCs. Asimismo, los taludes de acceso al puente muestran señales de erosión atribuible a la escorrentía pluvial, producto de un empastado vegetal incompleto.	Apartado 6.1.11 del PGA de SACEEM.
Evidencia: ¡Error! No se encuentra el origen de la referencia., ¡Error! No se encuentra el origen de la referencia.		Código del hallazgo: PF – 10, RS – 4

Foto 12.3-2, P03. Estructuras terminadas. Quedan ROCs en la planicie de inundación pendientes de disposición final

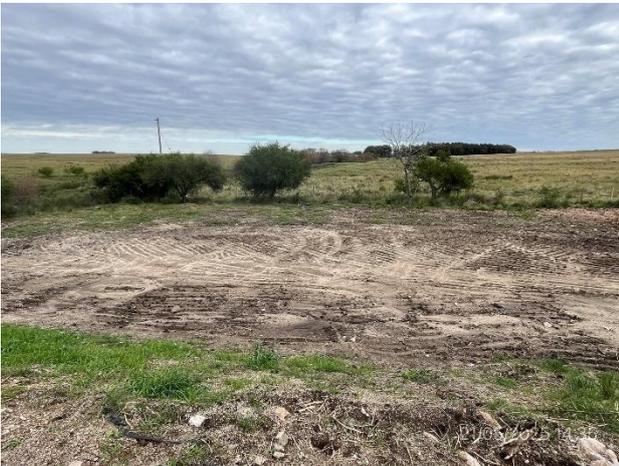
Foto 12.3-3, P03. Campamento provisional desmontado, zona libre de ROCs u otros residuos.

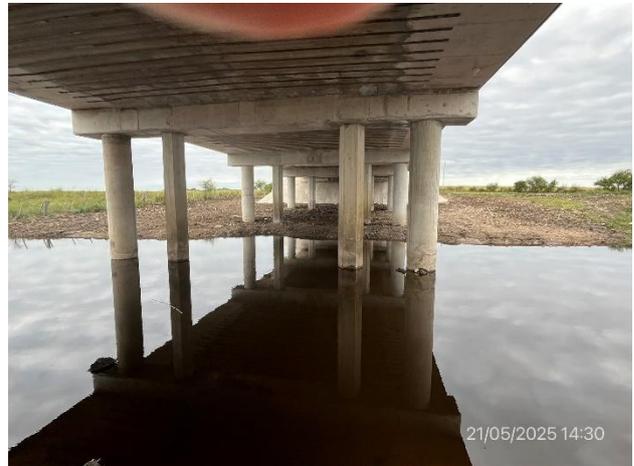
Ref.	Descripción	Requisito
05	En el curso de la C ^{da} Varela – P03 la calidad del agua está deteriorada por la presencia de floraciones algales. La empresa no remitió evidencia que permita descartar que este efecto sea atribuible a la ejecución de la obra del puente.	Apartado 6.2, PGA de SACEEM.
Situación actual: cumplido		
Evidencia: Foto 12.3-4

Foto 12.3-4, P03. Ataguía granular desmontada, buenas condiciones de escurrimiento del curso.

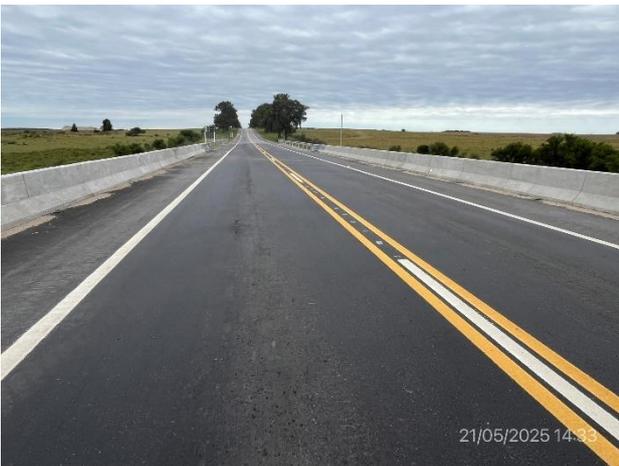
Ref.	Descripción	Requisito
01	No se presentó información del proveedor de la carpeta asfáltica del puente sobre la C ^{da} Varela. Por tal razón, se desconoce si los áridos de la mezcla provienen de canteras con habilitaciones ambientales vigentes y si la planta asfáltica cumple con la normativa vigente de emisiones a la atmósfera	Art. 2 del Dec 349/005, Reglamento de Evaluación Ambiental. Art. 28 del Dec 135/021, Objetivos de calidad del aire.
Tipo de NC: 1		Código del hallazgo:
Evidencia: Ausencia de documentación		CMP – 8, EA – 8.

Foto 12.3-5, P03. Puente abierto al tránsito, carpeta de rodadura en mezcla asfáltica terminada.

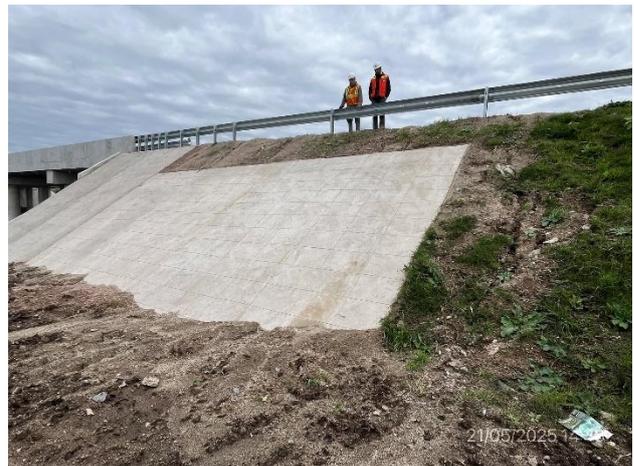
Foto 12.3-6, P03. Taludes de acceso con faltante de tapiz vegetal y erosiones.
