INFORME DE AUDITORIA AMBIENTAL

*“Ruta 6: Puentes sobre Rio Santa Lucia Chico,
A° Tornero Chico y Grande y A° Talita”.*

Grinor SA

28/03/2025

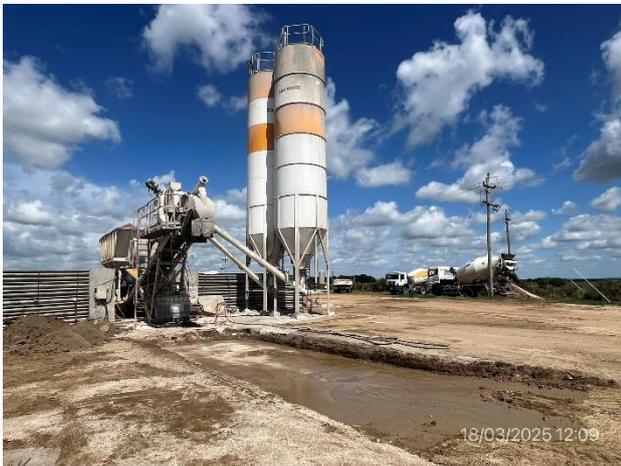
Foto 12.1-1, P05. Planta de hormigón. Padrón rural 8649, 2ª SC. de Florida. Ruta 6 progresiva 120K700 a (+).

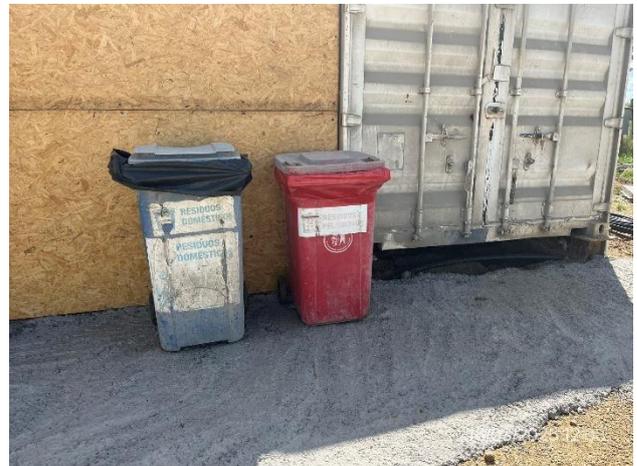
Foto 12.1-2. P05. Estación para acopio temporal de residuos segregados por corriente de generación.

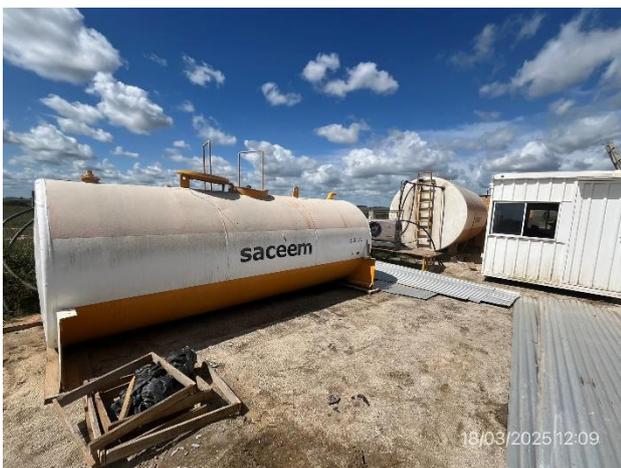
Foto 12.1-3. P05. Tanques de agua no potable

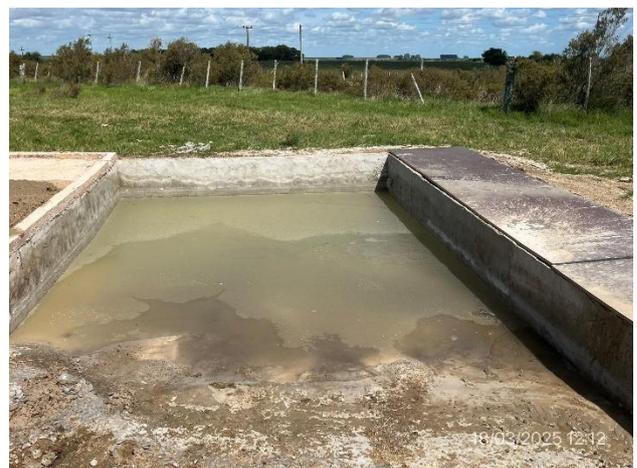
Foto 12.1-4. P05. Pileta de lavado de camiones mixer con sistema de decantación de sólidos.

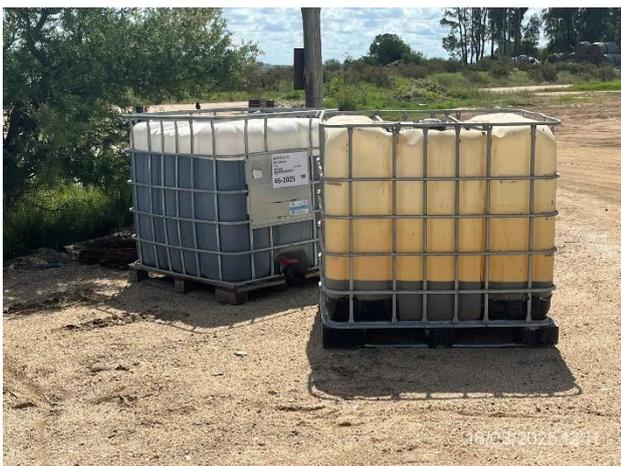
No obstante, las cisternas de aditivos químicos utilizados en la elaboración del hormigón estaban apoyadas directamente sobre el suelo desnudo, sin mediar un pavimento impermeable ni elementos de contención perimetral para prevenir la ocurrencia de eventuales derrames. Se retoma este comentario en el apartado 7.2.

Ref.	Descripción	Requisito
04	En la planta de hormigón – P05 – los tanques de productos químicos no cuentan con un envallado perimetral impermeable para la contención de eventuales derrames.	Art 6.2 del MAV 2015
Tipo de NC: 2		Código del hallazgo: PEL – 6.
Evidencia: Foto 12.1-5

Foto 12.1-5. P05. Tanques de productos químicos alojados sobre terreno natural sin envallado de contención.

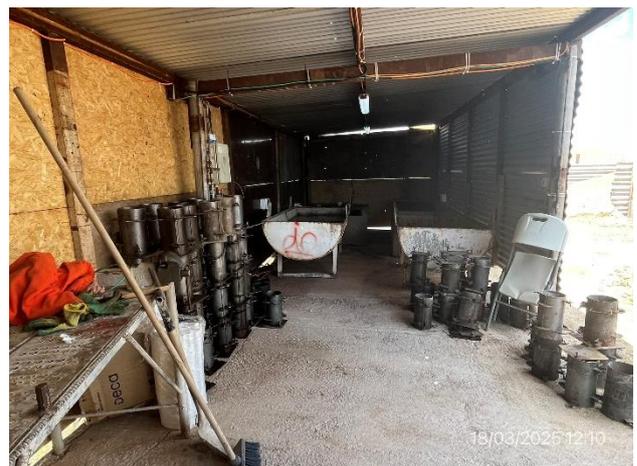
Foto 12.1-6. P05. Área de acopio de probetas, buenas condiciones de orden y limpieza.

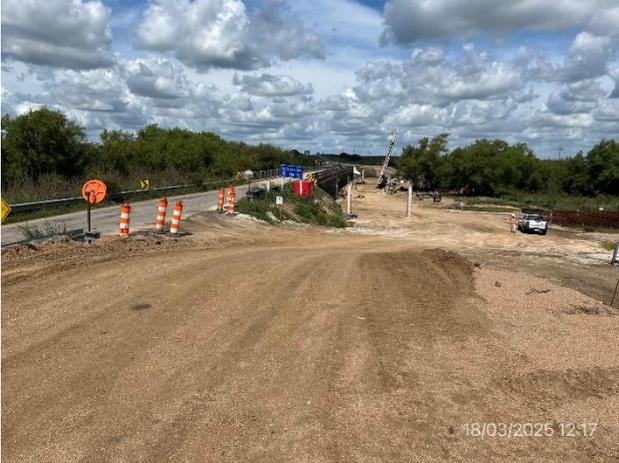
Foto 12.2-1, P01, Puente en obra sobre Río Santa Lucía Chico. Ruta 33 progresiva 21K200. :

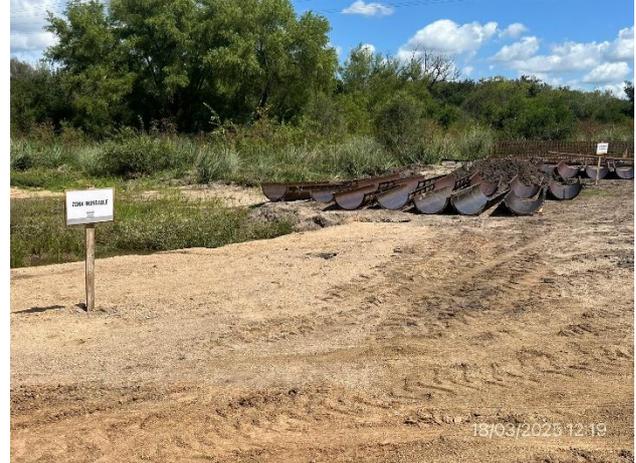
Foto 12.2-2, P01. Puente en obra, zona de máxima crecencia correctamente demarcada

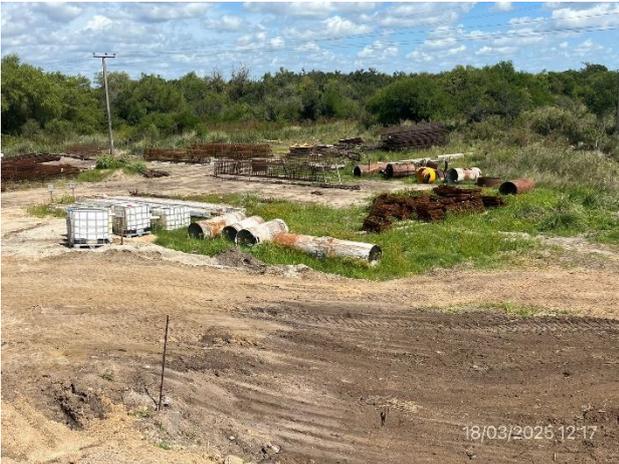
Foto 12.2-3, P01. Acopio de armaduras y encofrados en explanada limpia y ordenada

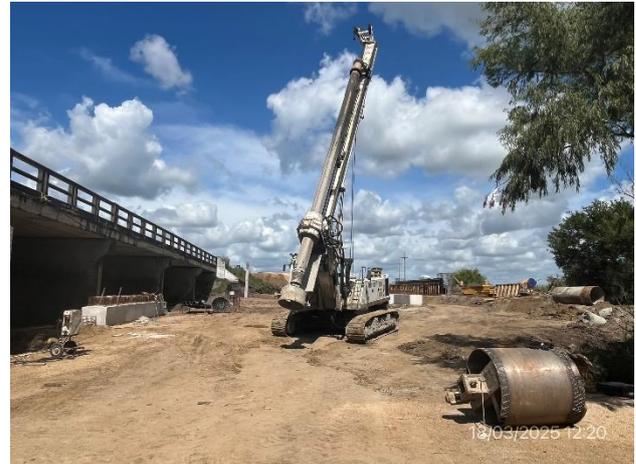
Foto 12.2-4, P01. Obras de pilotaje en ejecución.

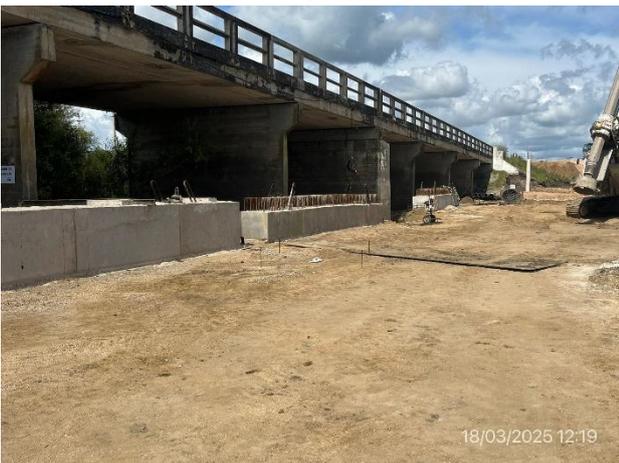
Foto 12.2-5, P01. Planicie de inundación limpia, libre de ROCs. Buenas condiciones de limpieza.

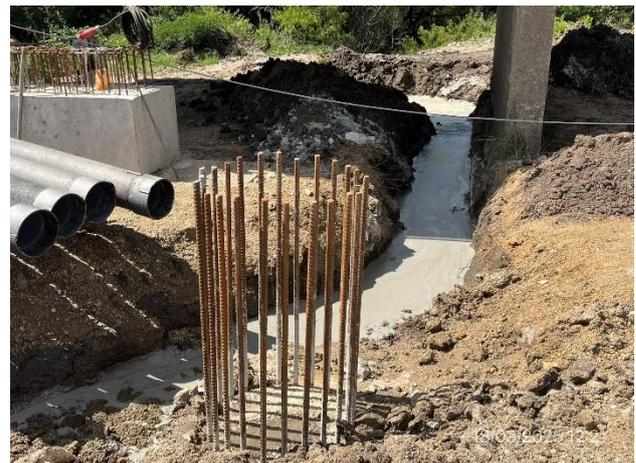
En el caso del puente sobre el Río Santa Lucía Chico – P01 – donde se estaban realizando trabajos de pilotaje, había además un vertido de agua con restos de hormigón contenido por un dique, pendiente de ser neutralizado y vertido a curso en las condiciones que prevé el Código de Aguas. En ese obrador también se verificó que algunos bidones de combustible estaban directamente apoyados sobre suelo desnudo. Se retoman estos comentarios en el apartado 0.

Ref.	Descripción	Requisito
06	En el puente sobre el Río Santa Lucía Chico – P01 – hay agua con restos de lechada de hormigón contenidos por un pequeño dique provisorio, pendientes de ser vertidos a curso previa neutralización y remoción de sólidos	Apartado 7.1.13 del PGA de SACEEM
Código del hallazgo: EL – 4		
Evidencia: Foto 12.2-6

Foto 12.2-6, P01. Pilote construido. Hay un derrame de agua con hormigón que quedó contenido, pero falta su vertido, previo filtrado y reducción de pH.

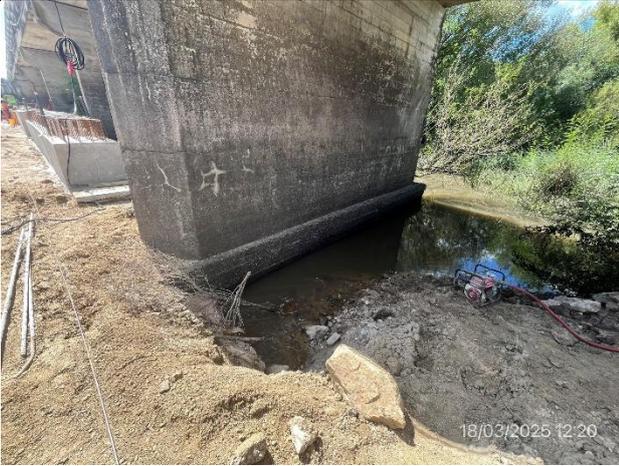
En ambos puentes en obra se comprobó que las motobombas de achique utilizadas por SACEEM para desagotar excavaciones estaban apoyadas directamente sobre el suelo desnudo, sin elementos de contención de posibles derrames de combustible.

Ref.	Descripción	Requisito
05	En el puente sobre el Río Santa Lucía Chico – P01 – se encuentra en funcionamiento una motobomba así como varios bidones de combustible apoyados directamente sobre suelo desnudo	Apartado 7.1.12 del PGA de SACEEM
Código del hallazgo: PEL – 2, PEL – 6.		
Evidencia: Foto 12.2-7, Foto 12.2-10

Foto 12.2-7, P01. Bomba de desagote en funcionamiento apoyada directamente sobre suelo desnudo.

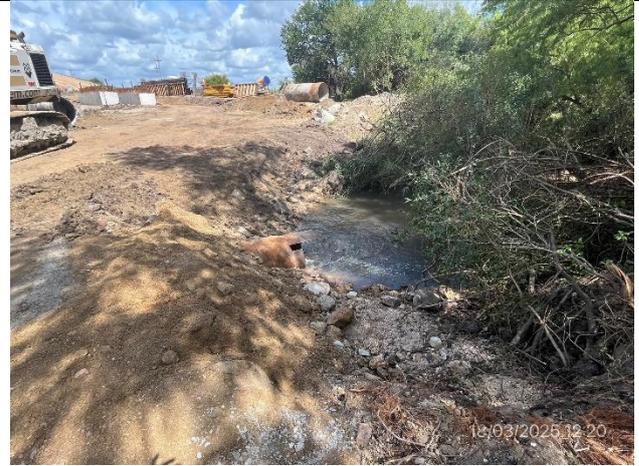
Foto 12.2-8, P01. Atagüía granular. El curso está encauzado.

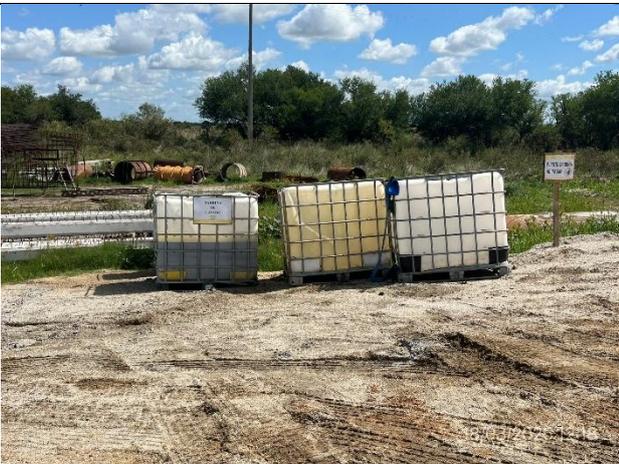
Foto 12.2-9, P01. Campamento provisorio, sector de lavado de herramientas menores en contacto con hormigón.

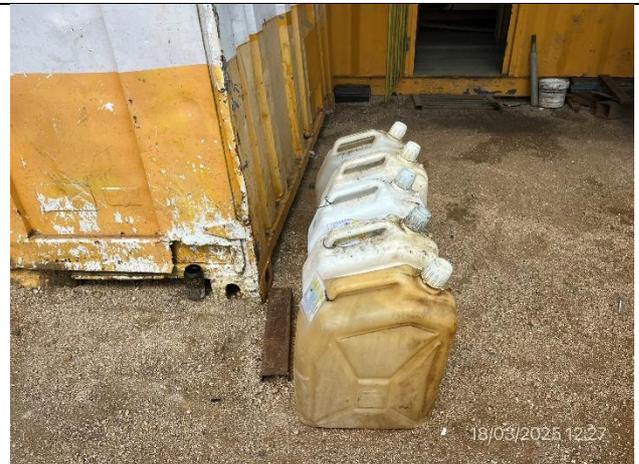
Foto 12.2-10, P01. Campamento provisorio, hay bidones con combustible apoyados sobre suelo desnudo

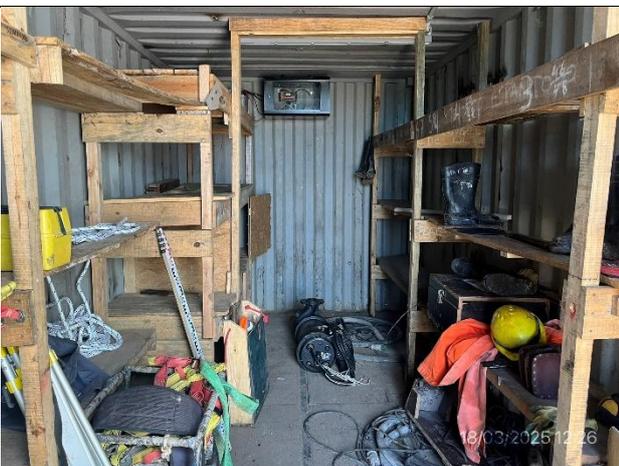
Foto 12.2-11, P01. Campamento provisorio, pañol en buenas condiciones de orden y limpieza.

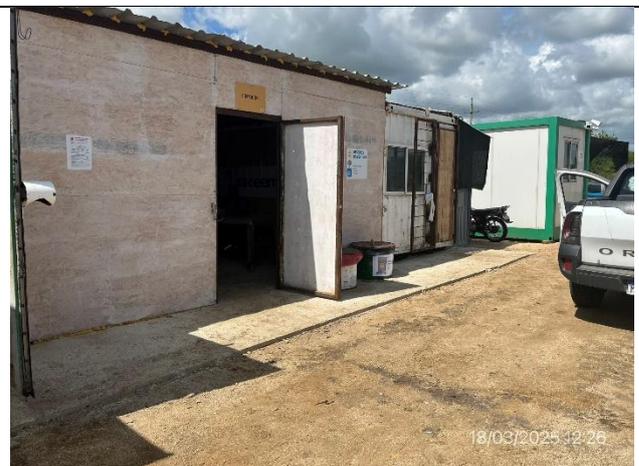
Foto 12.2-12, P01. Campamento provisorio, están presentes las tarrinas para acopio temporal de residuos segregados por corriente

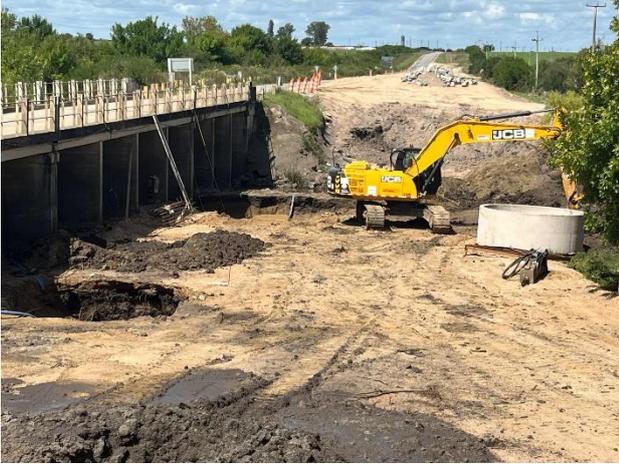
Foto 12.2-13, P02. Puente en obra sobre A° Tornero Grande. Ruta 6 progresiva 122K130.

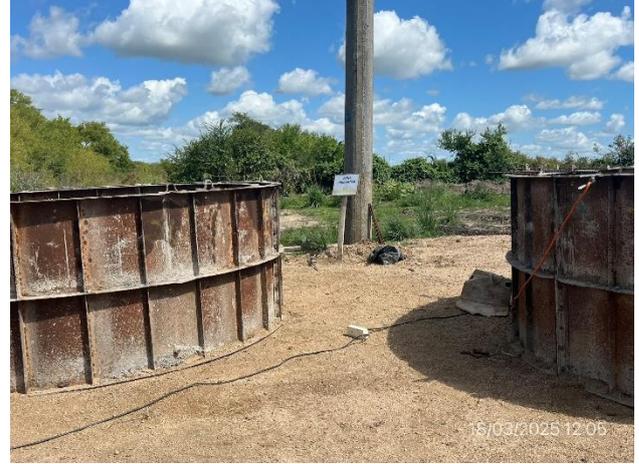
Foto 12.2-14, P02. Puente en obra, zona de máxima creciente correctamente demarcada

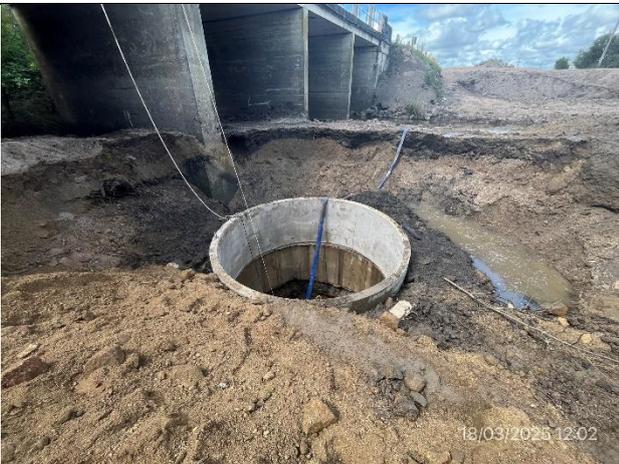
Foto 12.2-15, P02. Obras de cimentación por medio de Havages en ejecución

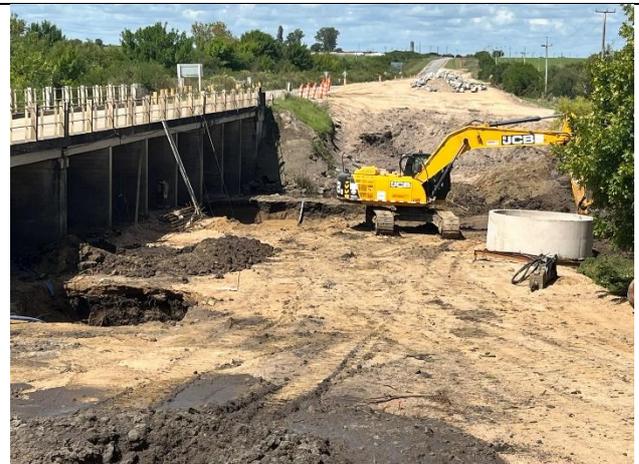
Foto 12.2-16, P02. Ataguía granular construida y curso de agua encauzado.

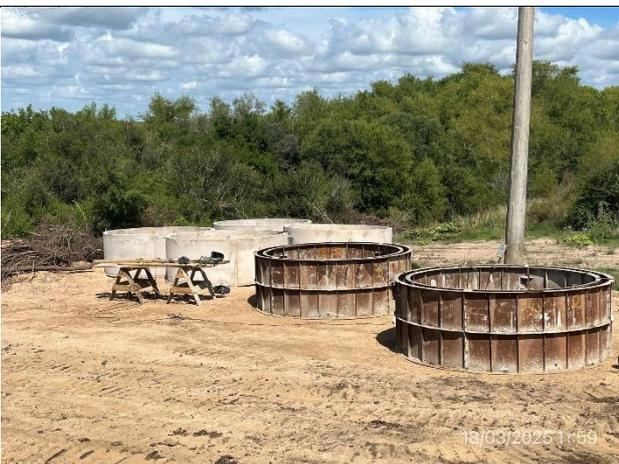
Foto 12.2-17, P02. Acopio de Havages en explanada limpia y ordenada

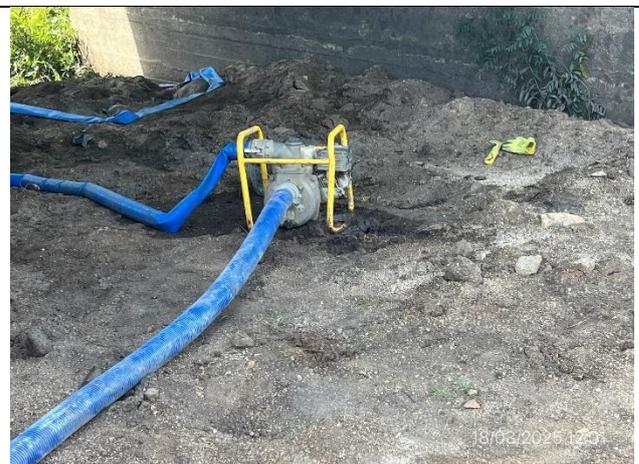
Ref.	Descripción	Requisito
07	En el puente sobre el A° Tornero Grande – P02 – se encuentra en funcionamiento una motobomba apoyada directamente sobre suelo desnudo	Apartado 7.1.12 del PGA de SACEEM
Código del hallazgo: PEL – 2		
Evidencia: Foto 12.2-18

Foto 12.2-18, P02. Motobomba de achique apoyada directamente sobre suelo desnudo

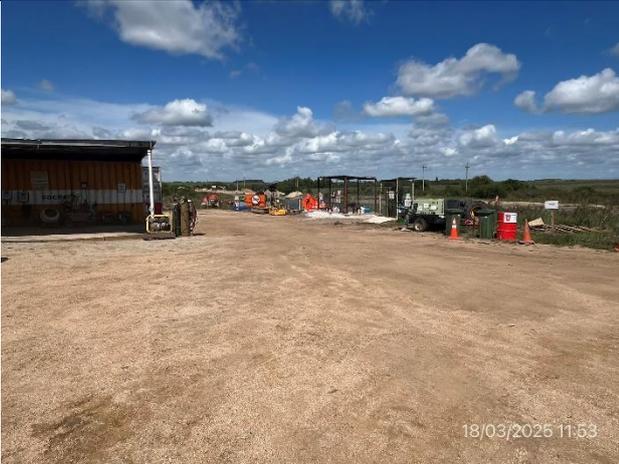
Foto 12.2-19, P02. Campamento provisorio, explanada de maniobras en buenas condiciones de orden y limpieza

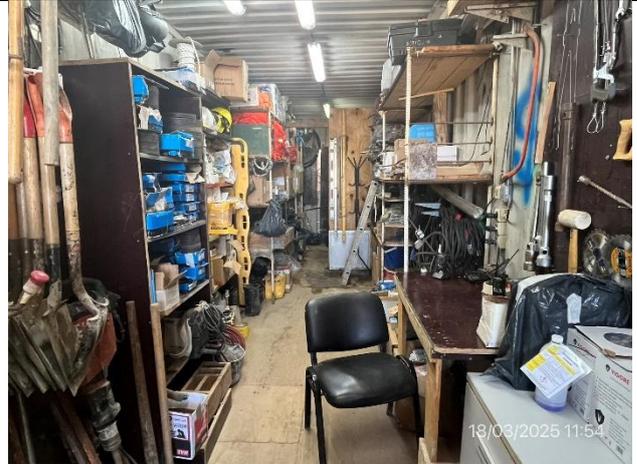
Foto 12.2-20, P02. Campamento provisorio, pañol en buenas condiciones de orden y limpieza.

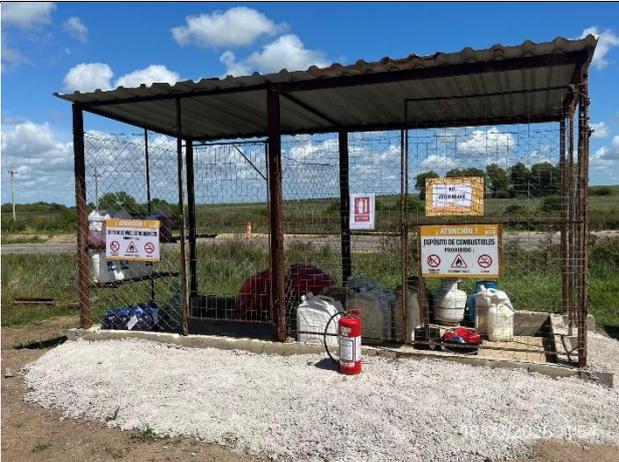
Foto 12.2-21, P02. Campamento provisorio, sector envallado y techado para acopio de tarrinas con lubricantes y residuos contaminantes

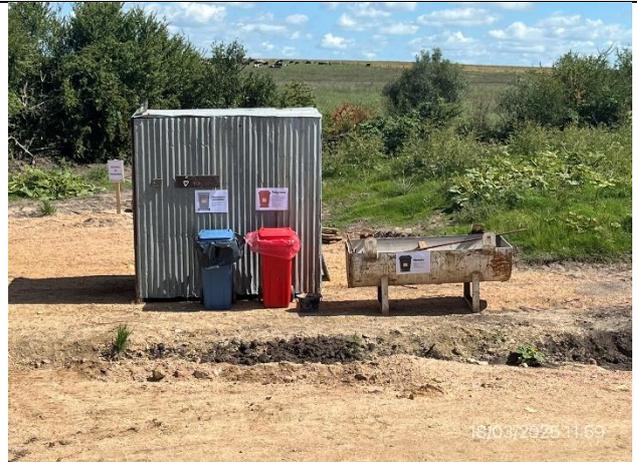
Foto 12.2-22, P02. Campamento provisorio, estación de acopio de residuos segregados por corriente de generación.

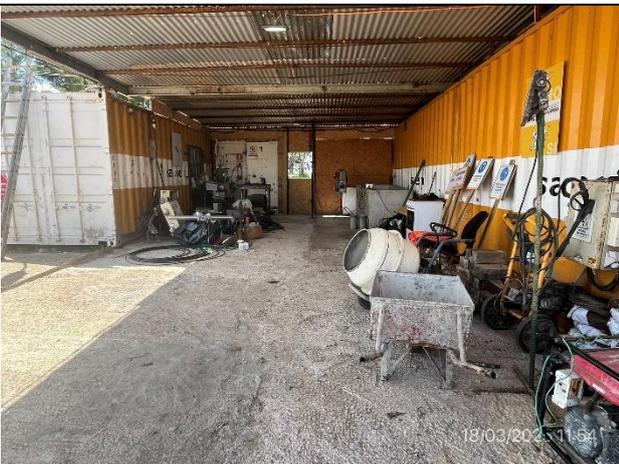
Foto 12.2-23, P02. Taller de mecánica ligera techado y con pavimento impermeable

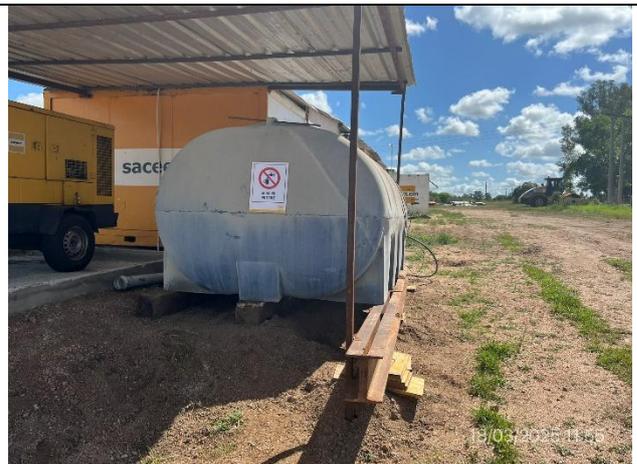
Foto 12.2-24, P02. Cisterna de agua no potable

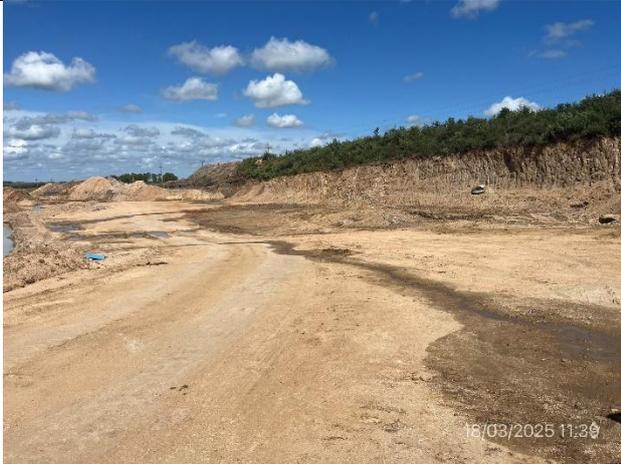
Foto 12.3-1, P06. Cantera de tosca. Padrón Rural N°18645 de la 2ª. SC. de Florida. Ruta 6 progresiva 123K100 a (-)..

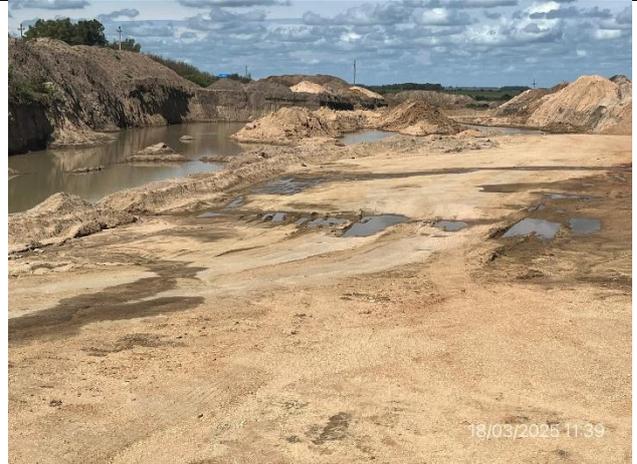
Foto 12.3-2, P06. Frente de ataque y laguna natural de sedimentación de sólidos.

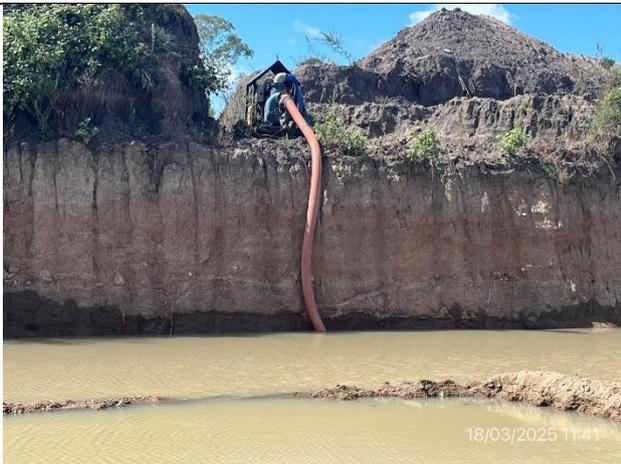
Foto 12.3-3, P06. Motobomba de achique en buenas condiciones de funcionamiento.
