# INFORME DE AUDITORIA AMBIENTAL

C150 – Contrato 02/02/2024 y modificación  
21/11/2024 ítem (a)

*“Ruta 26, tramo: 398K000 – 417K000 (Ruta 7)”*

22/04/2025

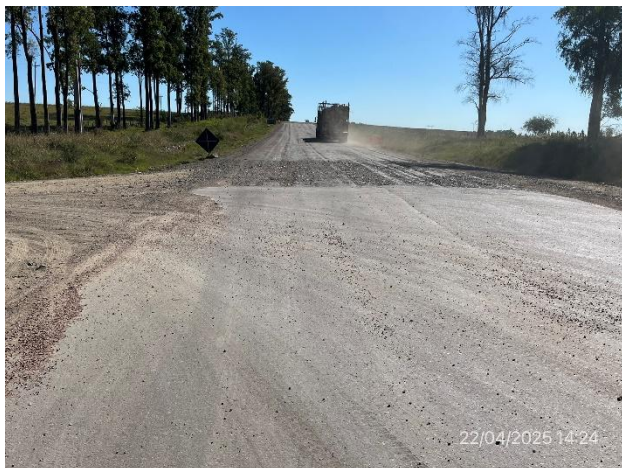
Foto 12.1-1, P01. Inicio de tramo, Ruta 26 progresiva 398K000.

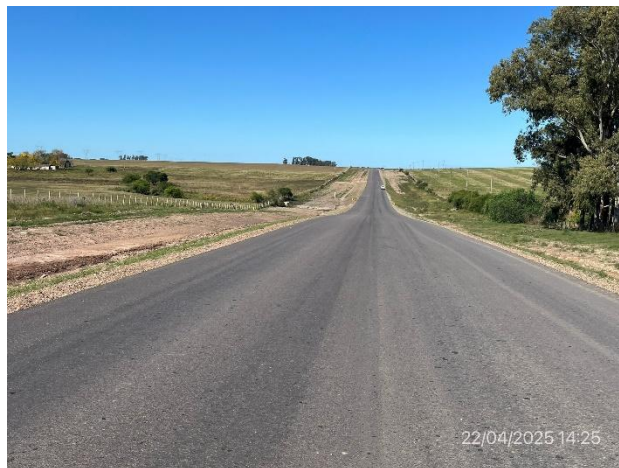
Foto 12.1-2. Sector de Ruta 26 con ensanche de base granular ejecutado

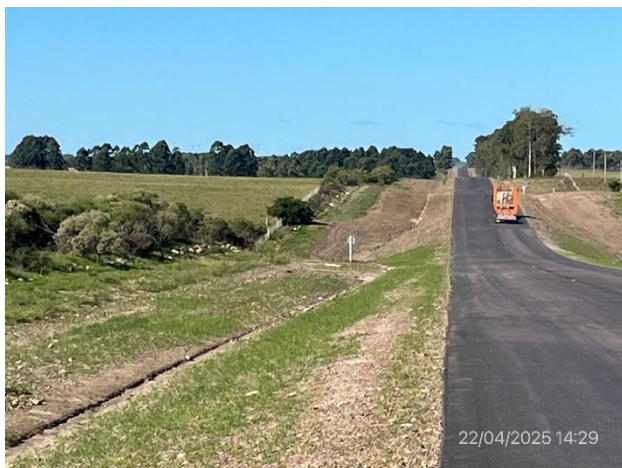
Foto 12.1-3. Sector de Ruta 26 con cunetas perfiladas y tapiz vegetal en crecimiento

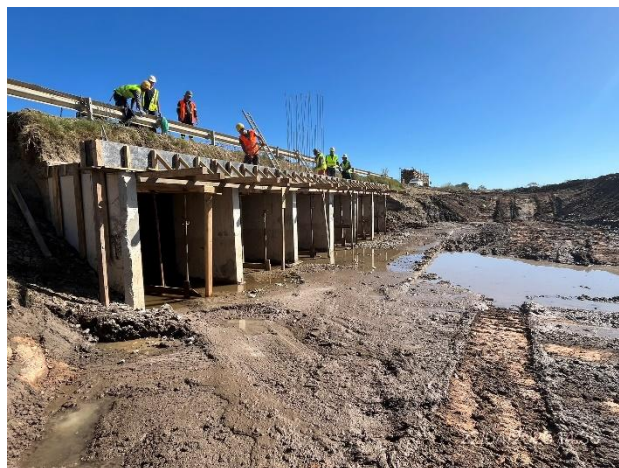
En la progresiva 404K600 – P05, la subcontratista G&G tenía en ejecución una alcantarilla en hormigón armado. En ese punto, se comprobaron buenas condiciones de orden y limpieza, aunque el generador eléctrico no tenía una bandeja estanca para contener derrames - Foto 12.1-7, y las tarrinas de residuos no tenían la indicación prevista en el PGA para cada corriente – Foto 12.1-6. Con fecha 23/04/2025, la empresa remitió la evidencia de haber corregido ambos hallazgos – Foto 12.3-2 y Foto 12.3-3.

Foto 12.1-4, P05. Frente de obra, alcantarilla en construcción. Ruta 26 progresiva 404K600.

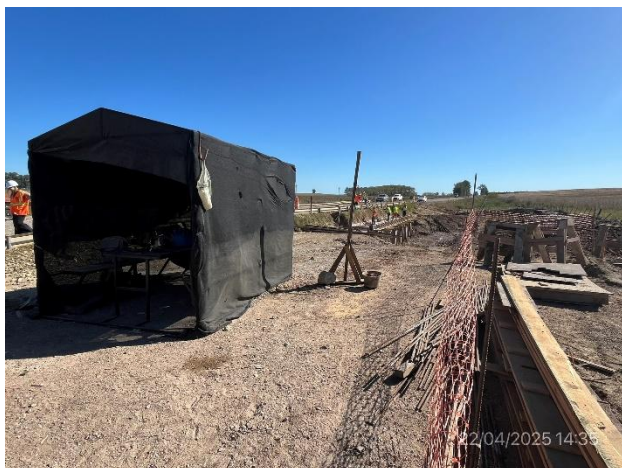
Foto 12.1-5, P05. Campamento provisorio fuera de zona inundable, buenas condiciones de limpieza y orden .

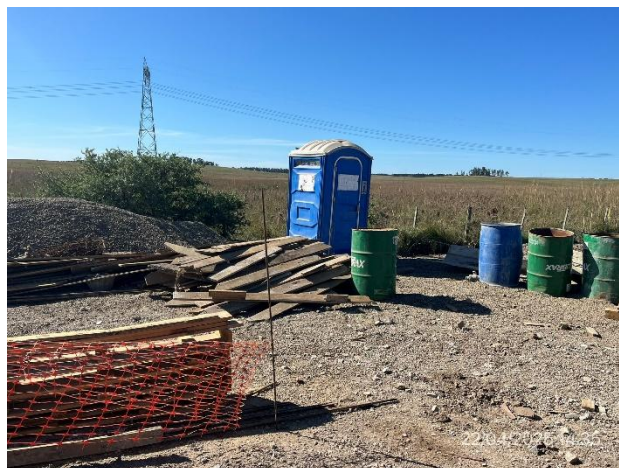
Foto 12.1-6, P05. Las tarrinas para residuos no tienen la rotulación prevista.

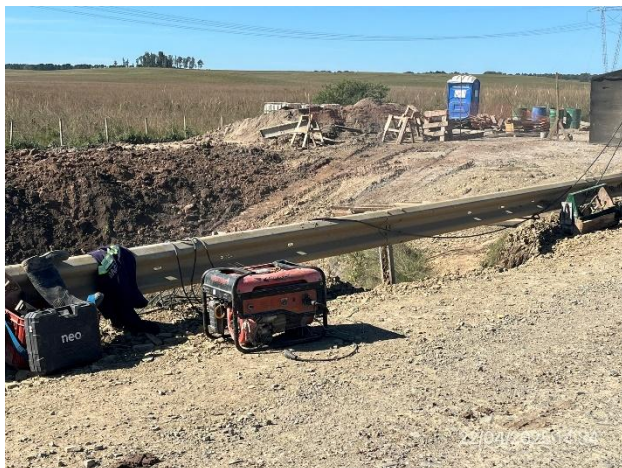
Foto 12.1-7, P05. El generador eléctrico no cuenta con una bandeja para la prevención de derrames.

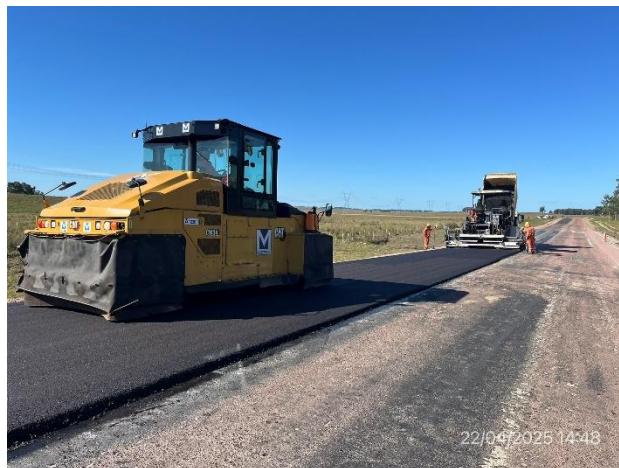
Foto 12.1-8, P06. Frente de obra, tendido de mezcla asfáltica en ejecución. Ruta 26 progresiva 408K800.

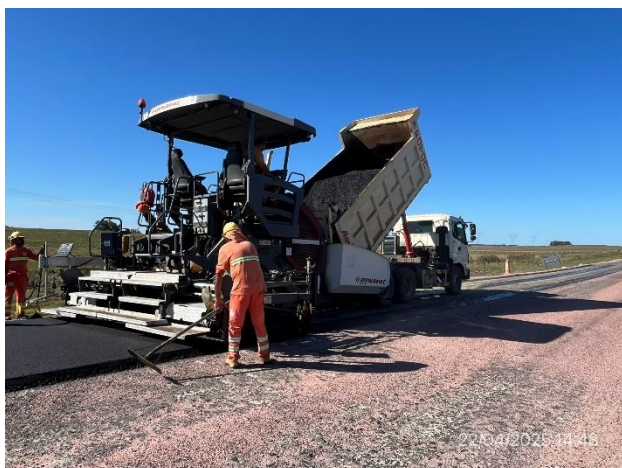
Foto 12.1-9, P06, Tareas de tendido de mezcla asfáltica

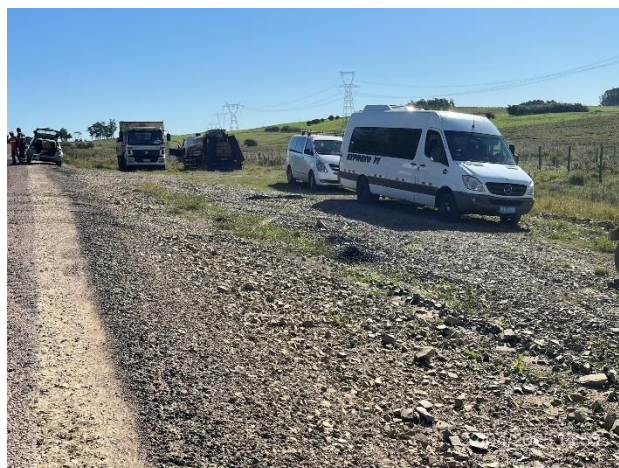
En la progresiva 408K800 – P06, Meliter SA tenía un frente de obra donde se estaba realizando el tendido de mezcla asfáltica. Para ello, había montado un campamento móvil en la faja de la Ruta 26, que no contaba con servicios de bienestar para los operarios, así como tampoco la infraestructura para el acopio segregado de residuos, acorde a lo que establece el PGA de la obra - Foto 12.1-10. El 23/04/2025, la empresa demostró haber corregido esa situación, Foto 12.3-1

Foto 12.1-10, P06. Campamento móvil, no hay infraestructura para acopio temporal de residuos ni servicios de bienestar para los operarios.

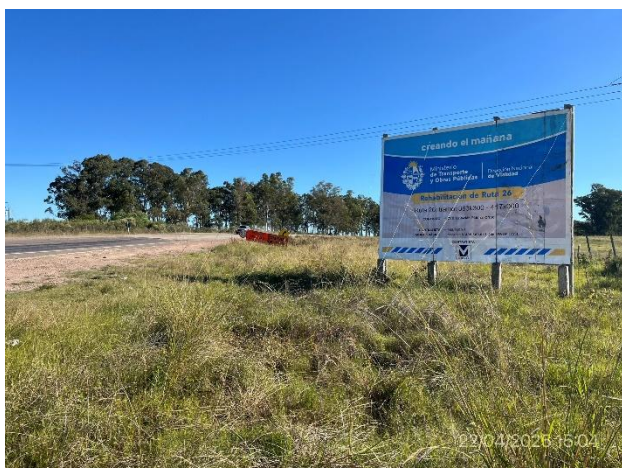
Foto 12.1-11. P02. Fin del tramo. Ruta 26 Progresiva 417K000.

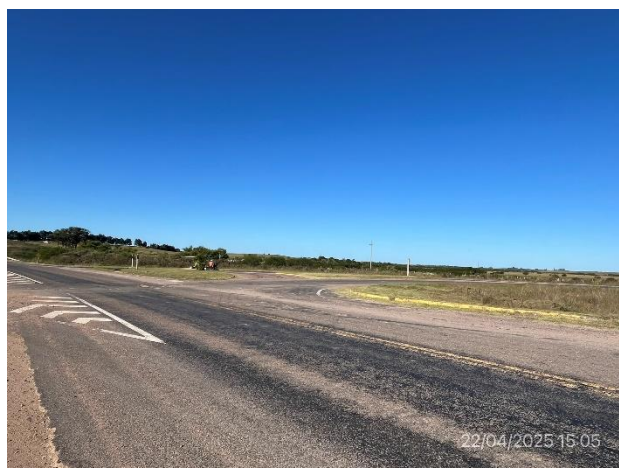
Foto 12.1-12. P02. Fin del tramo, Ruta 26 Progresiva 417K000. Se construirá una nueva rotonda en el empalme de Ruta 26 con Ruta 7.

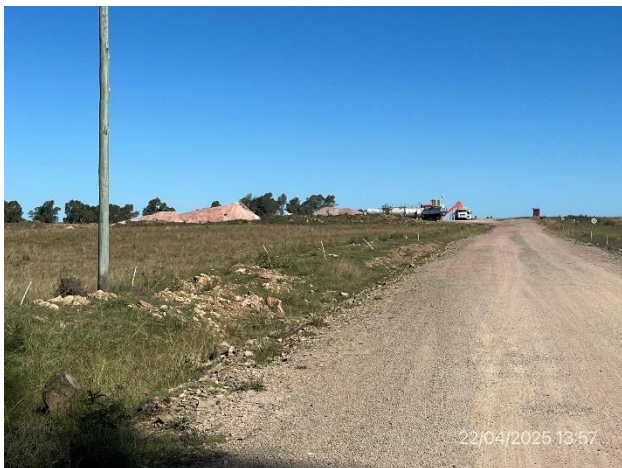
Foto 12.2-1, P03. Obrador, padrón 17654 de la 11ª SC de Cerro Largo. Ruta 26 PK 432K300 a (-).

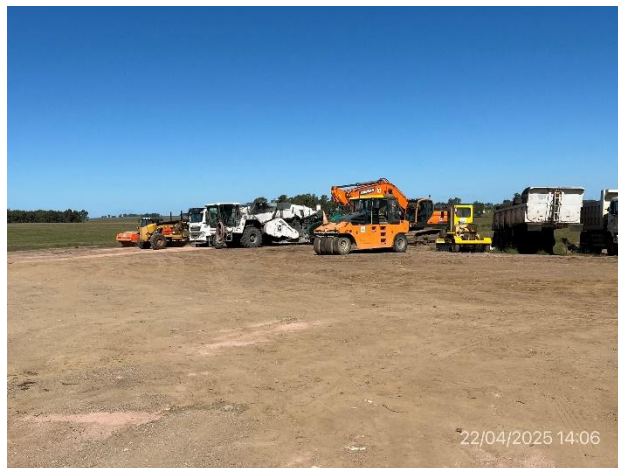
Foto 12.2-2, P03. Obrador, explanada de maniobras y estacionamiento de maquinarias.

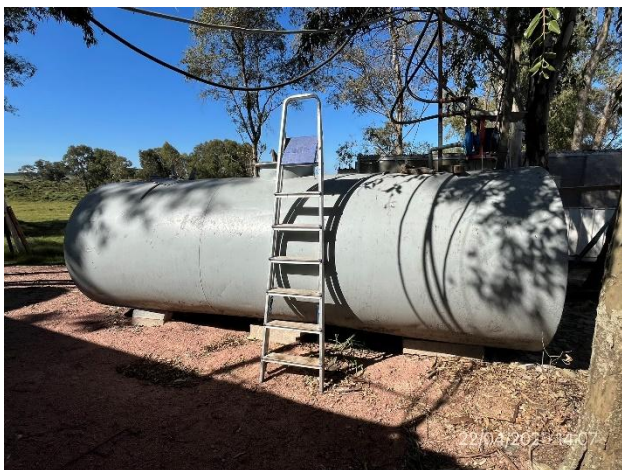
Foto 12.2-3, P03. Obrador, reservorio de agua potable proveniente de agua de libre disponible de tajarar.

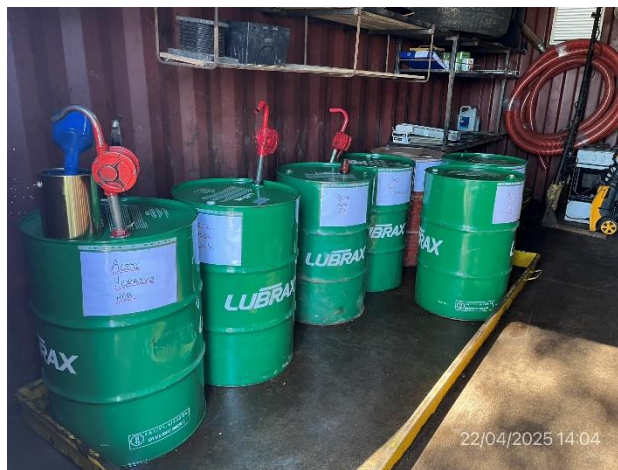
Foto 12.2-4, P03. Obrador, acopio de lubricantes en uso en local envallado y cerrado.

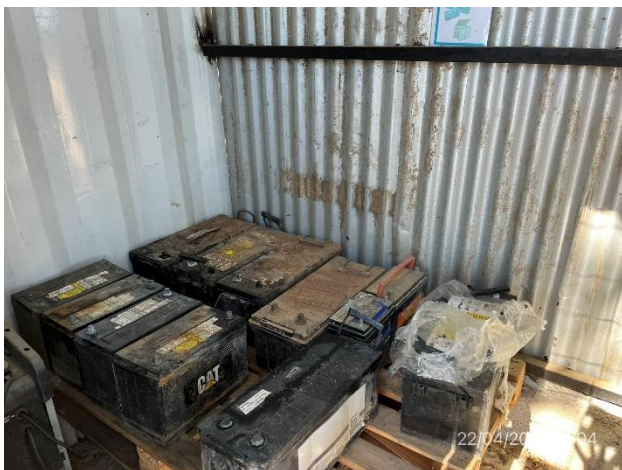
Foto 12.2-5, P03. Obrador, acopio de baterías usadas en local envallado y cerrado.

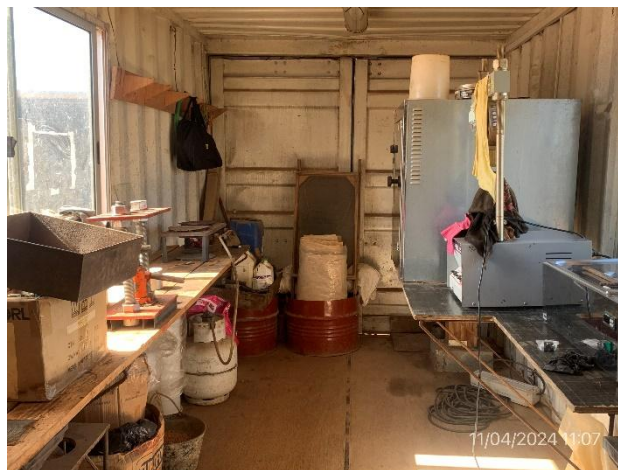
Foto 12.2-6, P03. Obrador, laboratorio de suelos.

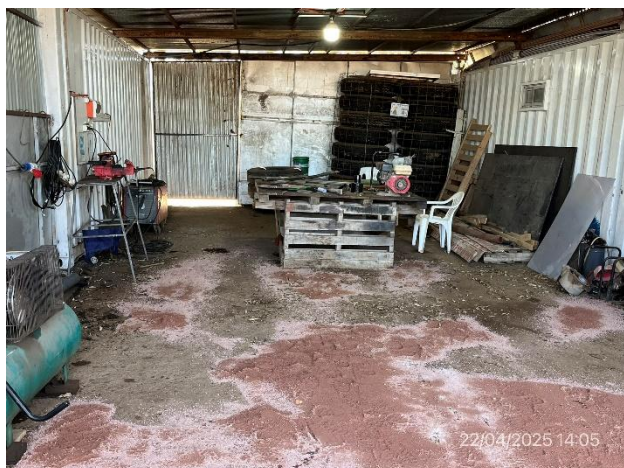
Foto 12.2-7, P03. Obrador, taller mecánico techado y cerrado.

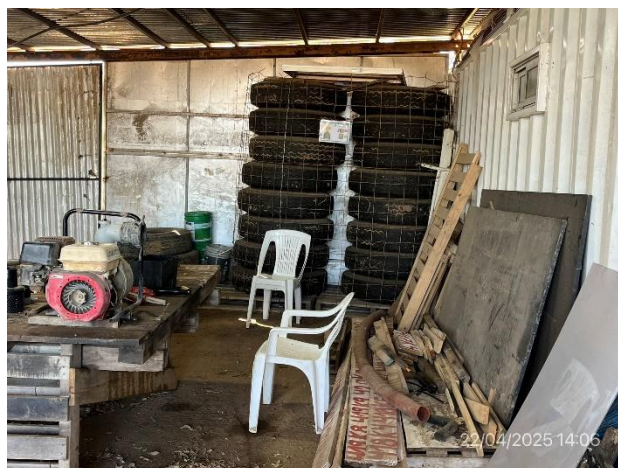
Foto 12.2-8, P03. Taller mecánico, acopio de cubiertas en local techado

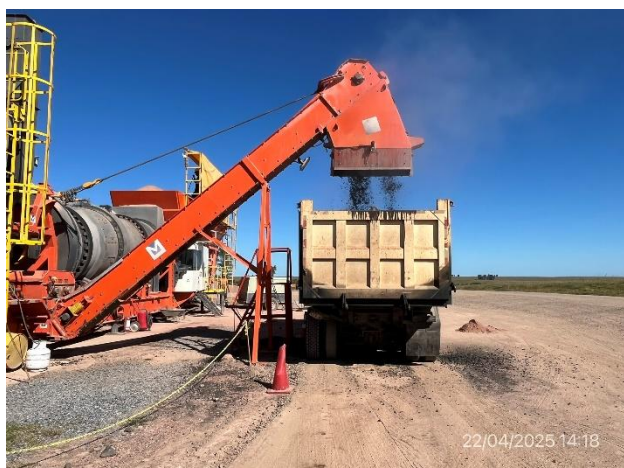
Foto 12.2-9, P03. Planta asfáltica. Carga de mezcla asfáltica en proceso

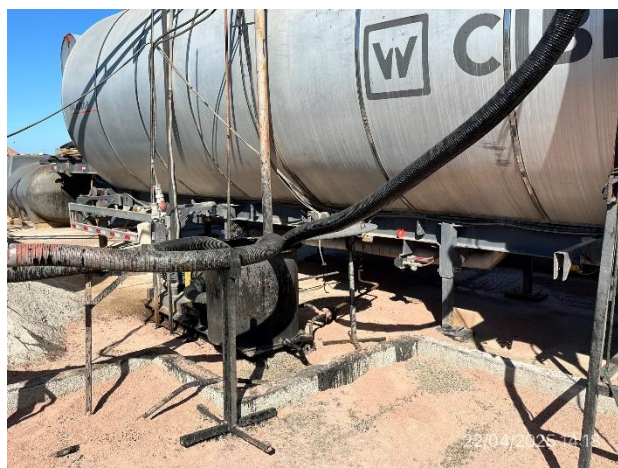
Foto 12.2-10, P03. Planta asfáltica. Envolvado perimetral correcto.

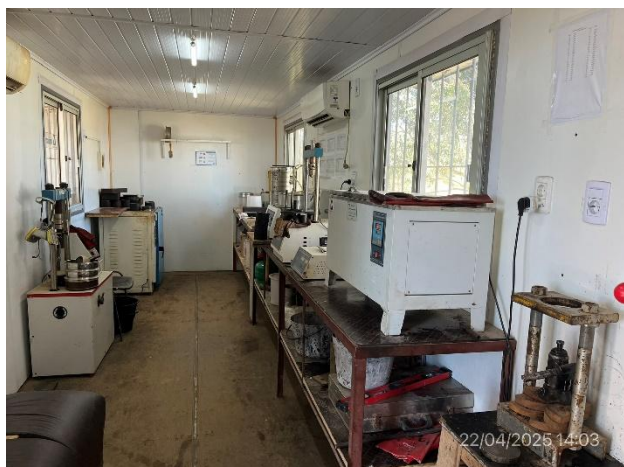
Foto 12.2-11, P03. Planta asfáltica. Laboratorio de asfaltos en buenas condiciones de orden y limpieza.

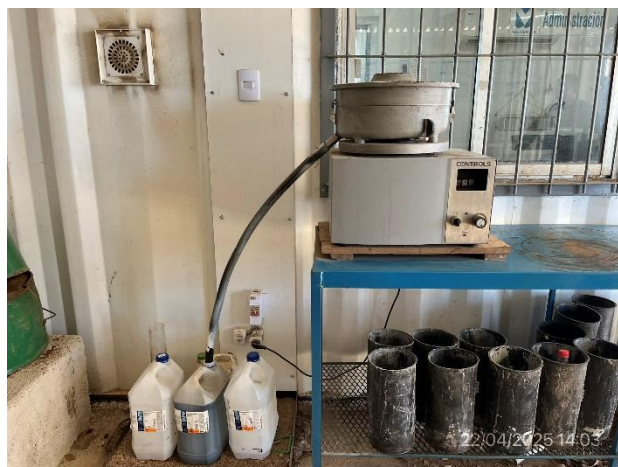
Foto 12.2-12, P03. Laboratorio de asfaltos. Extracción de asfalto. Hacia depósito con envallado correcto

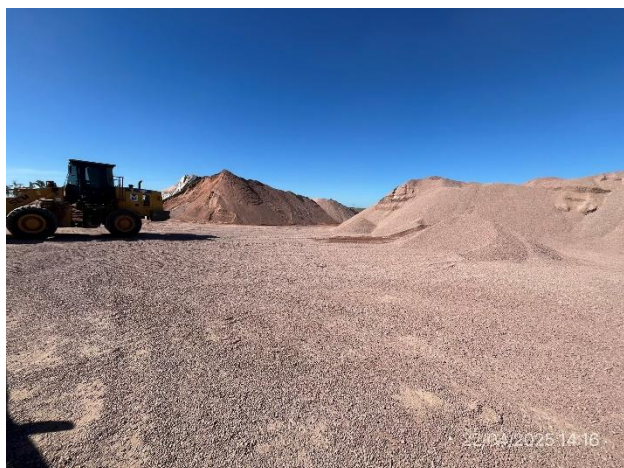
Foto 12.2-13, P03. Cantera, explanada de acopio de áridos.

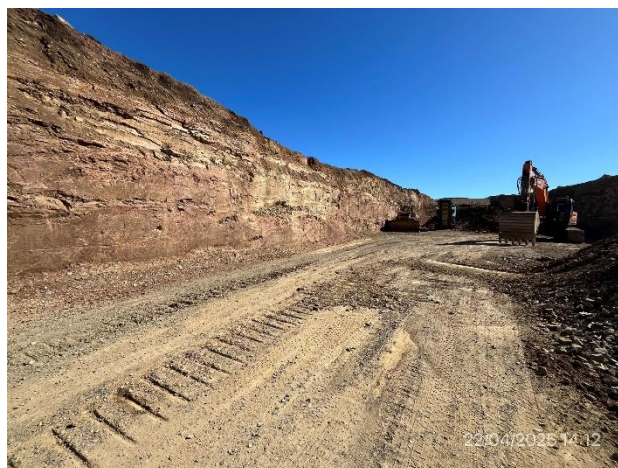
Foto 12.2-14, P03. Cantera, no hay actividades extractivas en ejecución.

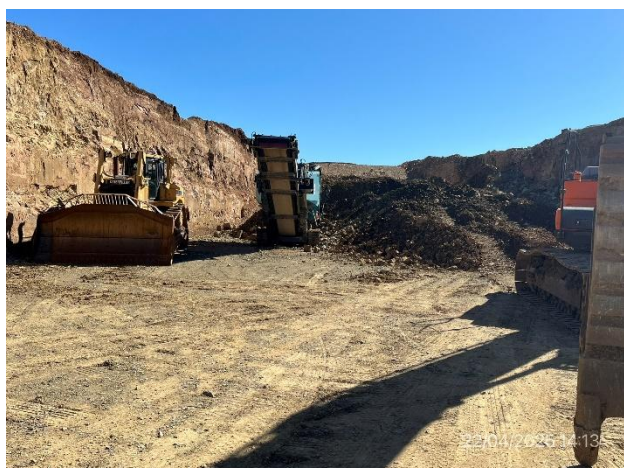
Foto 12.2-15, P03. Cantera, frente de ataque y trituración primaria . No hay actividades en ejecución.
