# INFORME DE AUDITORIA AMBIENTAL DE CIERRE

*“Ensanche, refuerzo y adecuación de accesos  
del puente de Ruta 5 sobre el Río Yí”*

21/05/2025

Cierre

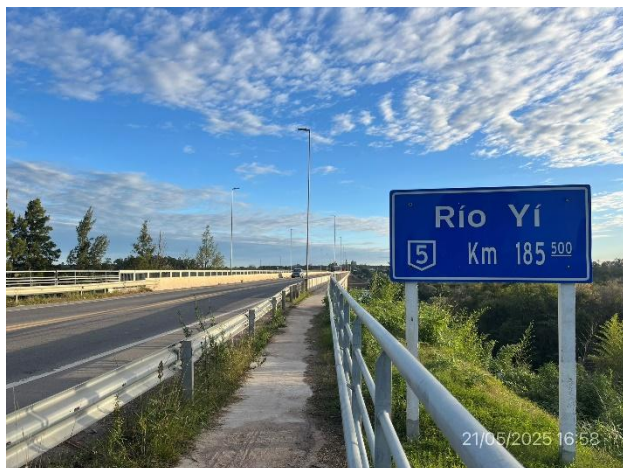
Foto 12.1-1, P01. Puente terminado sobre Río Yí. Ruta 5 progresiva 185K500.

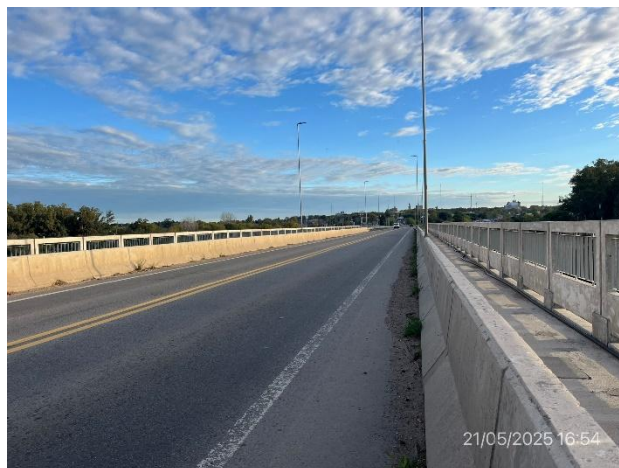
En el puente las obras están terminadas al igual que los accesos y las ciclovías a ambos lados de la calzada, con obras de señalización e iluminación ejecutadas.

Foto 12.1-2, P01. Obra terminada con ciclovías laterales habilitadas e iluminación instalada.

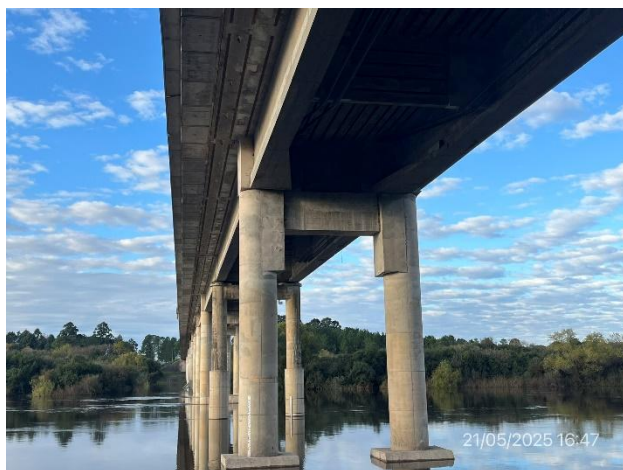
Foto 12.1-3, P01. Estructuras terminadas. Pilares engrosados y tablero superior ensanchado.

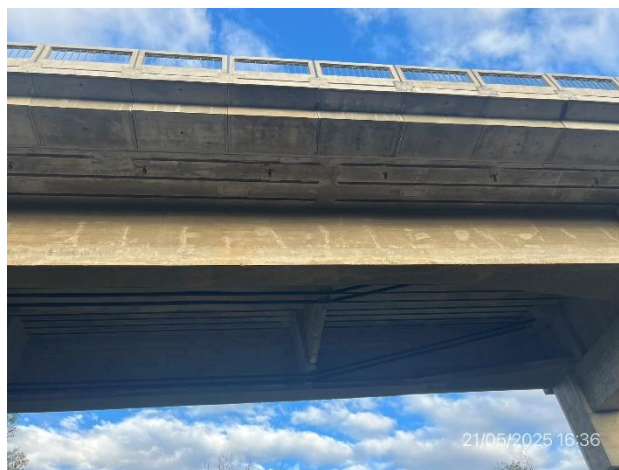
Foto 12.1-4, P01. Refuerzos exteriores de tablero y vigas colocados.

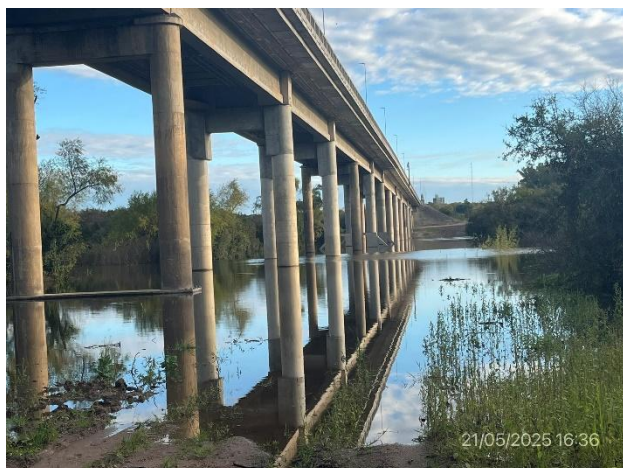
Respecto de la atagúa granular, el consorcio no remitió evidencia que demuestre que los materiales granulares utilizados fueron retirados completamente, y que se hayan devuelto a su estado original las condiciones batimétricas del lecho del curso del Río Yí. Al momento de la auditoría, no fueron remitidos los estudios de batimetría que permitan comparar la situación previa y posterior a la ejecución de la obra. Se retoma este comentario en el apartado 7.2.

| Ref. | Descripción | Requisito |
|---|---|---|
| 01 | No hay evidencia de que la ataguía granular haya sido retirada en su totalidad. Al momento de la auditoría ambiental el consorcio aún no demostró haber devuelto al curso a las condiciones batimétricas existentes previo a la implantación. | Apartado 18.3 del MAV 1998.<br><br>Apartado 2.3 del PRA del Consorcio. |

Foto 12.1-5, P01. Zona de ataguía granular, está pendiente la ejecución de batimetría.

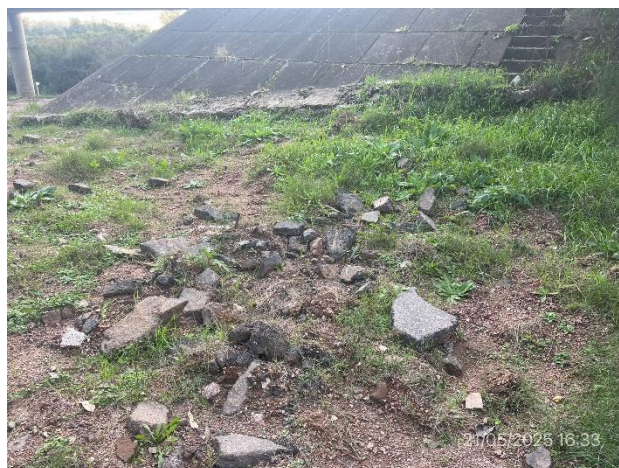
Asimismo, en la cabecera Norte aún permanecen algunos ROCs sin disponer en la planicie de inundación. Se retoman estos comentarios en el apartado 7.3.

| Ref. | Descripción | Requisito |
|---|---|---|
| 03 | En la planicie de inundación de la cabecera Norte permanecen pendientes de retiro y disposición final algunos ROCs. | Apartado 2.2 del PRA del Consorcio. |
| <b>Evidencia:</b> Foto 12.1-6 | | <b>Código del hallazgo:</b><br>PF – 10, RS – 4 |

Foto 12.1-6, P01. Cabecera Norte. Permanecen ROCs pendientes de ser retirados

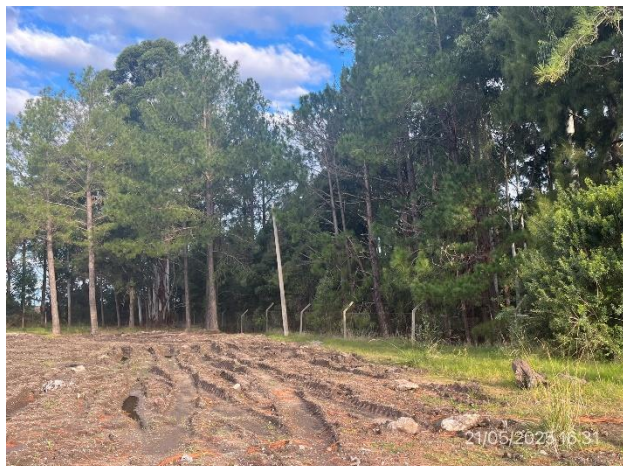
Las tareas previstas para la zona del obrador se ejecutaron conforme al PRA del contrato. El predio del obrador provisorio se encontró limpio y libre de ROCs u otros residuos. Según consta en el acta de entrega del predio del 06/03/2025 de SACEEM hacia su propietario Ministerio de Defensa Nacional – MDN – éste aceptó las mejoras con las que el predio le fue restituido, tales como una superficie nivelada y un tejido olímpico.

Foto 12.1- 7, P02. Obrador abandonado y restituído. Ruta 3 progresiva 186K000 a (+), padrón rural N°606 de la 2ª SC. de Durazno

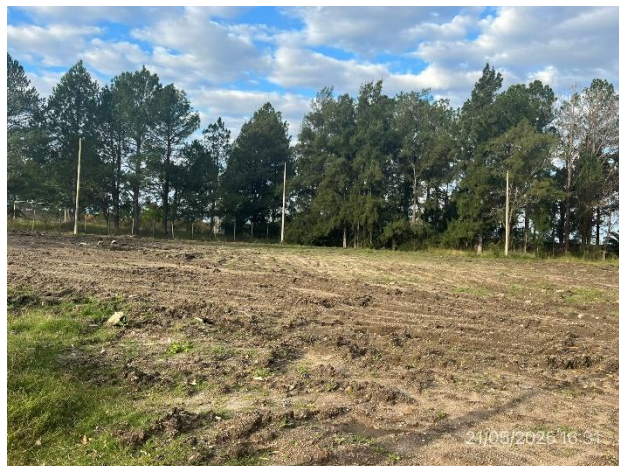
Foto 12.1-8, P02. Obrador restituído a MDN. Se realizó nivelación del terreno y aporte de suelo vegetal.
