INFORME DE AUDITORIA AMBIENTAL DE CIERRE

“Doble Vía Ruta 5, tramo 69K000 – 95K350”.

Alcance: Ruta 5 tramo 90K630 - 95K350.
Componentes A y B.

30/05/2025

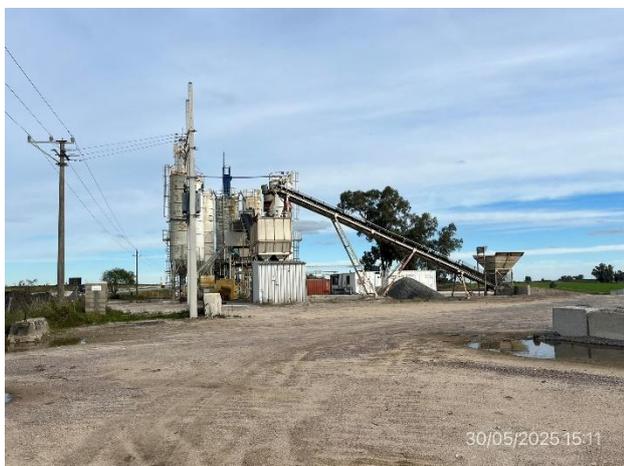
Foto 12.1-1, P03. Obrador central del Consorcio y planta de hormigón n°1. Ruta 5 progresiva 88K600 a (-).

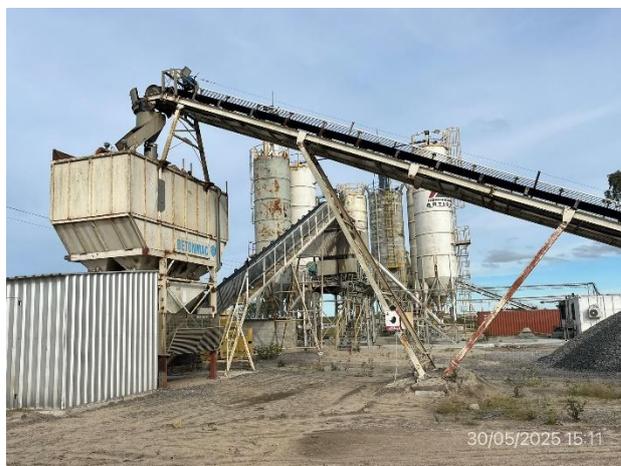
Foto 12.1-2. P03, Planta de hormigón, sin actividad. Explanada en buenas condiciones de orden y limpieza.

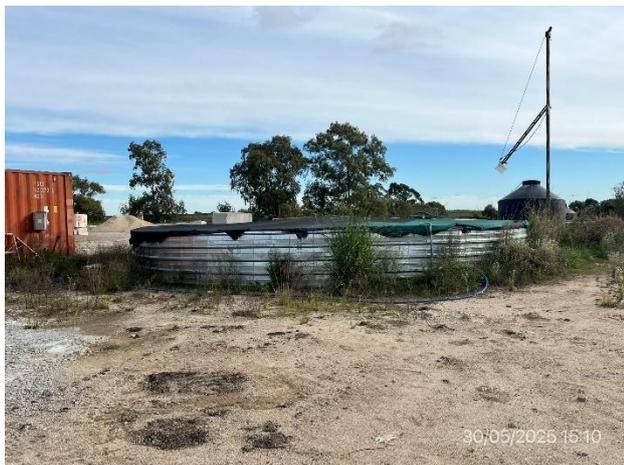
Foto 12.1-3, P03. Tanque australiano para contención de agua de pozo para planta de hormigón.

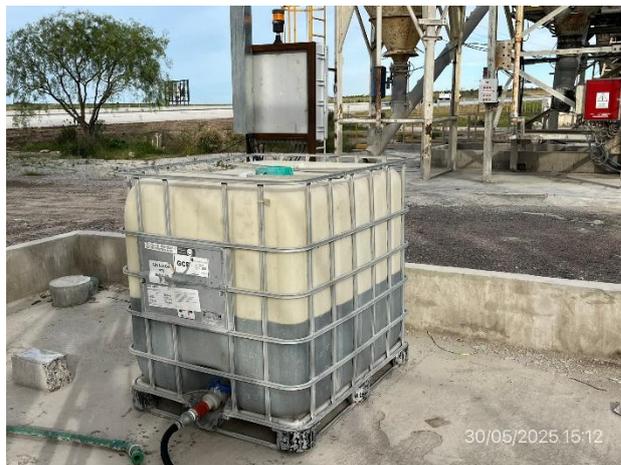
Foto 12.1-4, P03. Envellado perimetral correcto para albergar tanque de productos químicos.

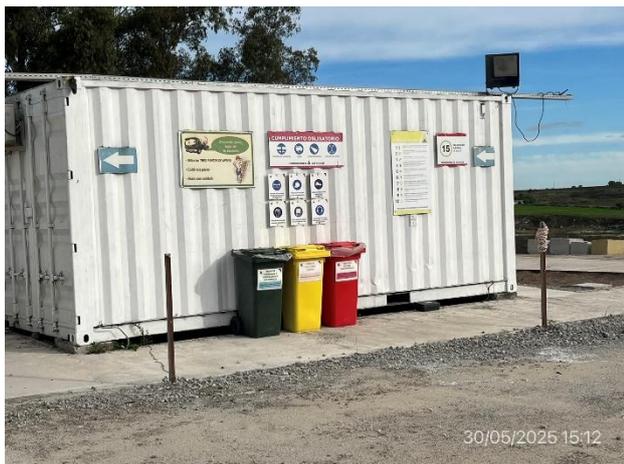
Foto 12.1-5, P03. Planta de hormigón, estación para acopio temporal de residuos segregados por origen.

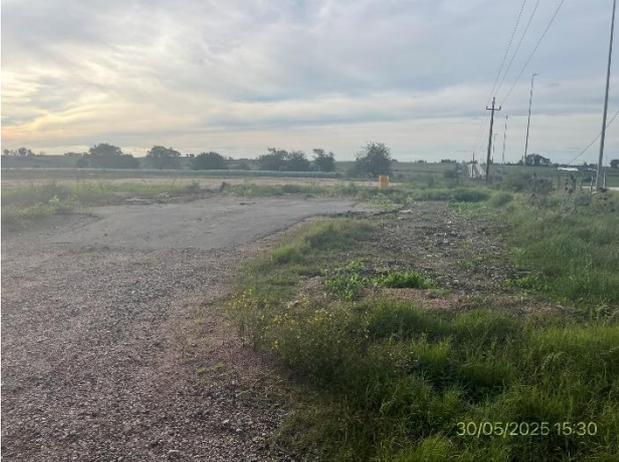
Foto 12.2-1, P04. Obrador de R&K Ingenieros SA. Padrón rural N° 17875 de la 5ª S.C. de Florida. Ruta 5 progresiva 84K600 a (-).

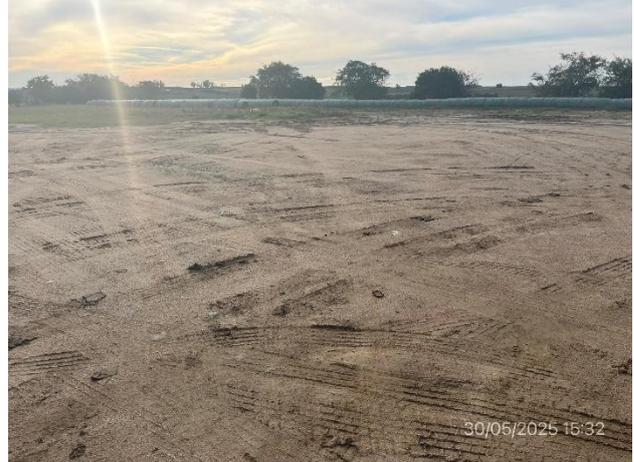
Foto 12.2-2, P04. Obrador de R&K Ingenieros SA, todas las infraestructuras fueron retiradas.

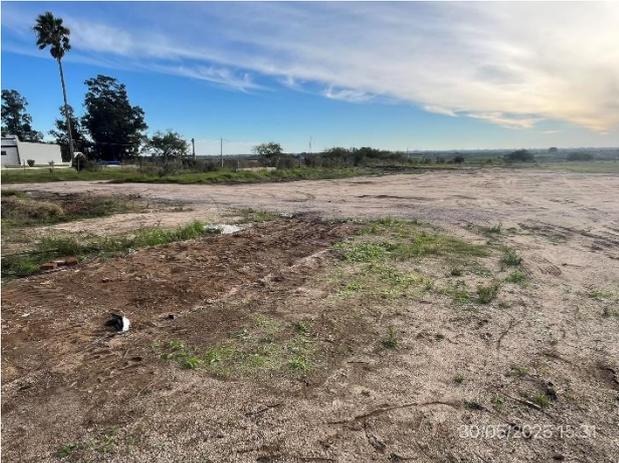
Foto 12.2-3, P04. Plataforma granular, queda como mejora a beneficio del propietario

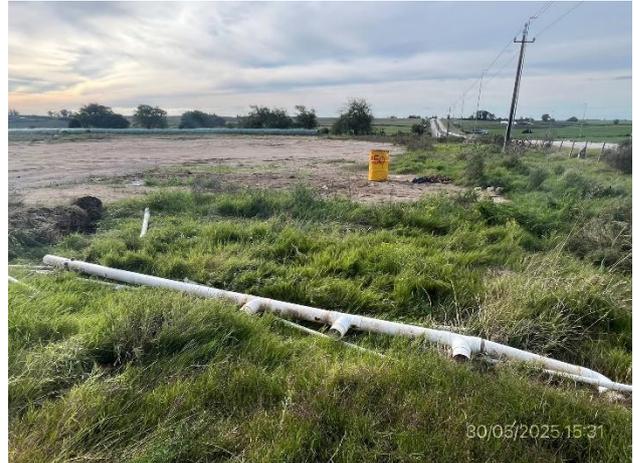
Foto 12.2-4, P04. Insumos pendientes de ser retirados y enviados a disposición final

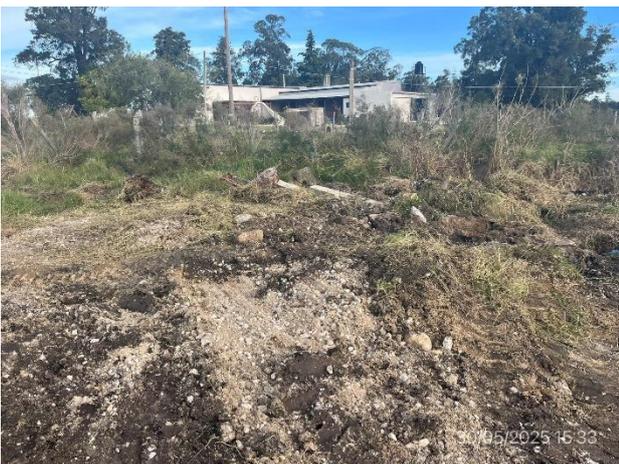
Foto 12.2-5, P04. ROCs pendientes de ser retirados y enviados a disposición final

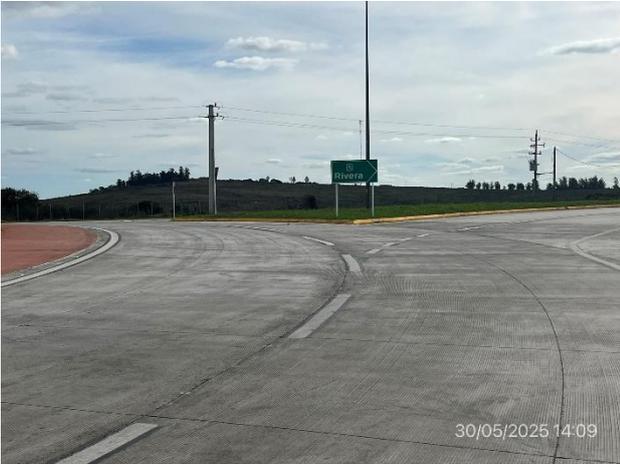
Foto 12.3-1, P01. Inicio de tramo. Ruta 5 progresiva 90K630. Empalme con Ruta 12

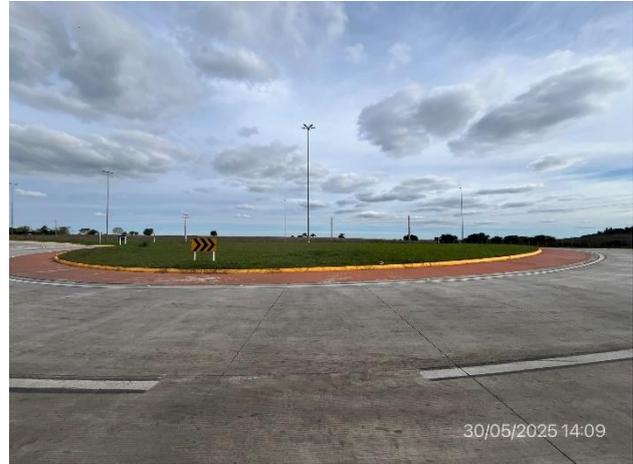
Foto 12.3-2, Ruta 5. Nueva rotonda duplicada en empalme de Rutas 5 y 12. Pavimento en hormigón y obras de iluminación terminadas.

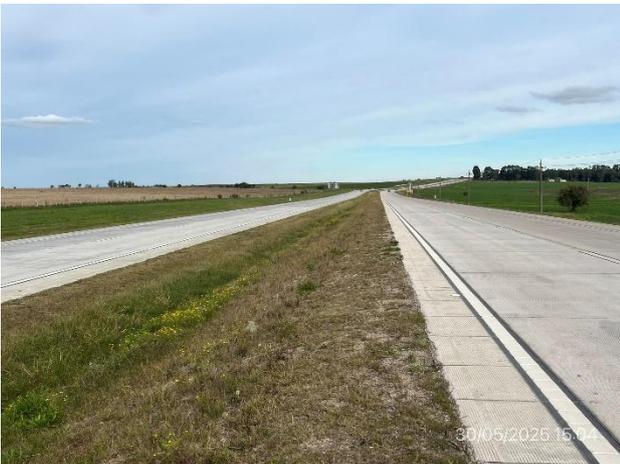
Foto 12.3-3, Ruta 5. Tramo duplicado con pavimento en hormigón y cuneta central en buenas condiciones de escurrimiento.

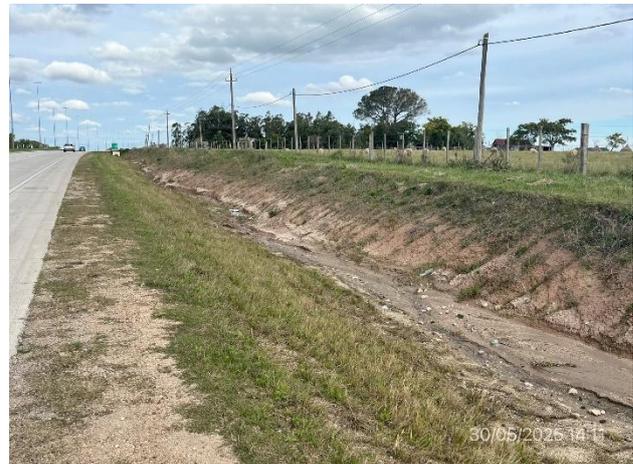
Al momento de la auditoría, el tramo auditado tiene varios sectores donde la remediación ambiental no está cabalmente ejecutada, observándose sectores con falta de cobertura vegetal y erosiones localizadas atribuibles a la escorrentía pluvial. Se retoma este comentario en el apartado 7.3.

Foto 12.3-4, Ruta 5. Talud en senda a (+) con erosiones atribuibles a escurrimiento pluvial.

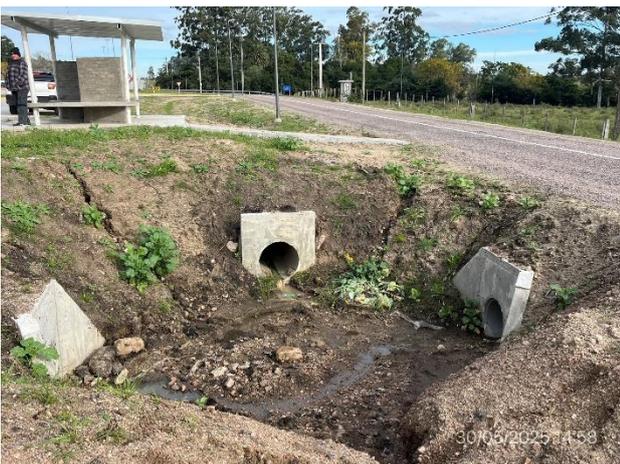
Foto 12.3-5, Ruta 5. Alcantarillas en dársena peatonal, talud en senda a (-) con erosiones atribuibles a escurrimiento pluvial.

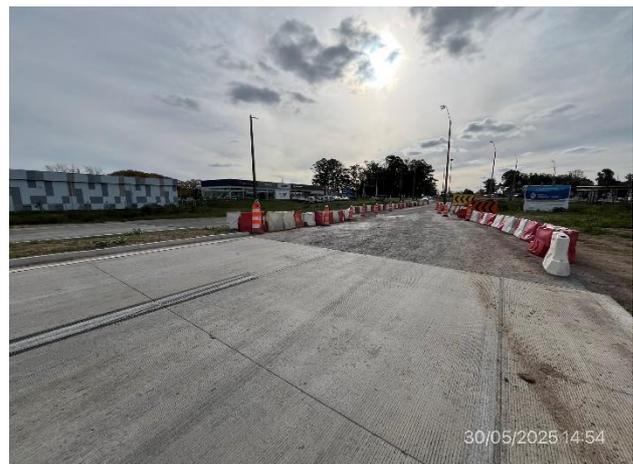
Foto 12.3-6, P02. Fin de tramo, Ruta 5 progresiva 95K350. Empalme con Ruta 56, acceso Sur a ciudad de Florida.

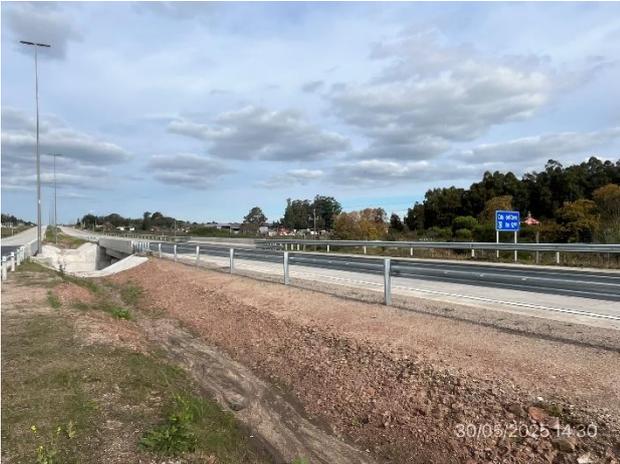
Foto 12.4-1, P05. Nuevos puentes en sendas a (+) y a (-) sobre C^{da} del Cerro. Ruta 5 progresiva 92K300.

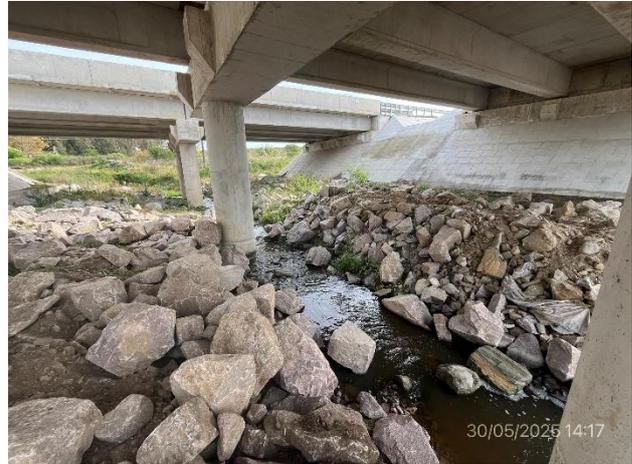
Foto 12.4-2, P05. Nuevos puentes C^{da} del Cerro. Curso escurre correctamente, se colocó enrocamiento de protección.

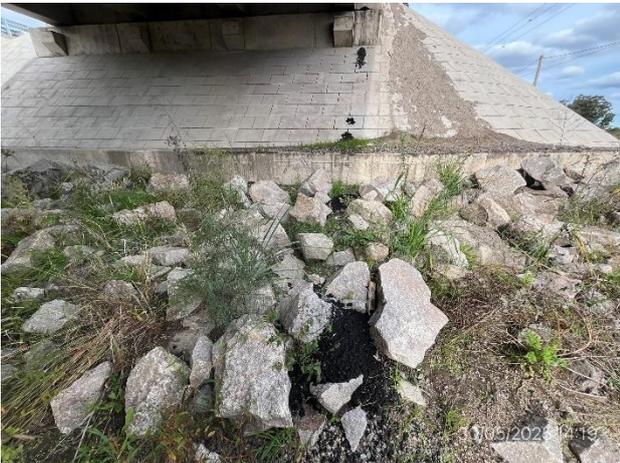
En la recorrida al puente sobre C^{da} del Cerro – P05, se comprobó que aún restan por ser retirados algunos ROCs. Asimismo, había derrames de emulsión asfáltica solidificada, incluso dentro del curso de agua. Por su parte, en el volcadero de escombros lindero al puente en la senda a (+), había un relleno de ROCs descubierto, carente de cobertura vegetal u otra cobertura que armonice el sector con el paisaje circundante. Se retoman estos comentarios en el apartado 7.3.

Foto 12.4-3, P05. Nuevos puentes C^{da} del Cerro. Hay residuos de mezcla asfáltica dispersos en la planicie de inundación.

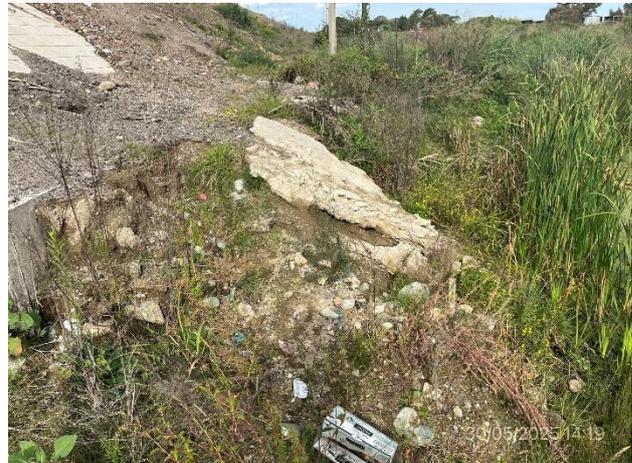
Foto 12.4-4, P05. Nuevos puentes C^{da} del Cerro. Hay ROCs dispersos en la planicie de inundación.

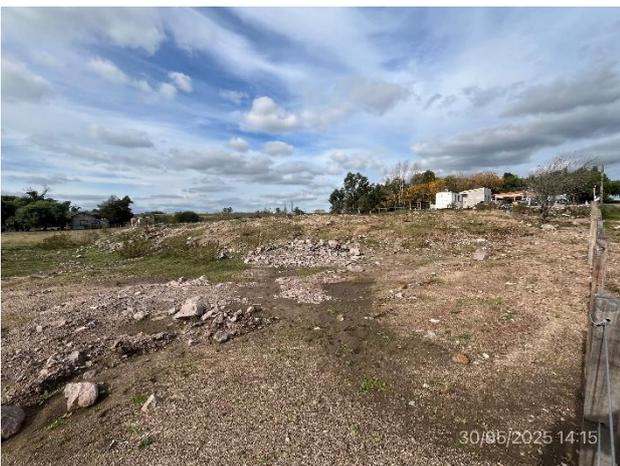
Foto 12.4-5, P05. Puentes C^{da} del Cerro, campamento provisorio. Hay ROCs provenientes de demolición expuestos generando desnivel con pendiente natural.

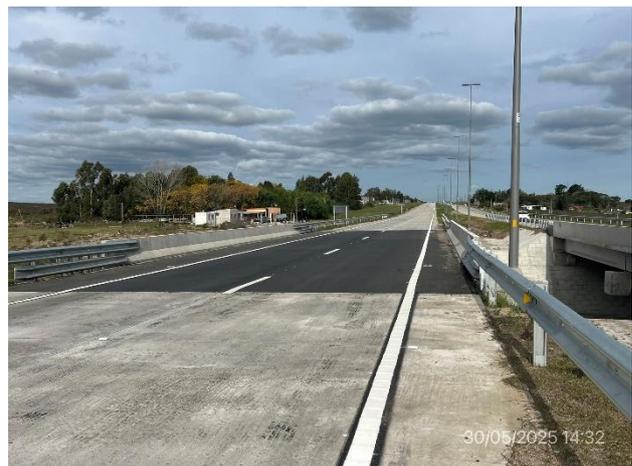
Foto 12.4-6, P05. Nuevos puentes C^{da} del Cerro. Calzadas terminadas con obras de señalización e iluminación ejecutadas.

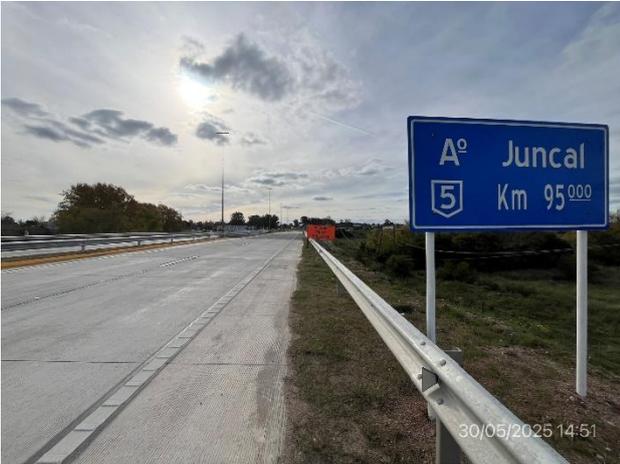
Foto 12.5-1, P06. Nuevos puentes sobre A° Juncal. Ruta 5 progresiva 95K000.

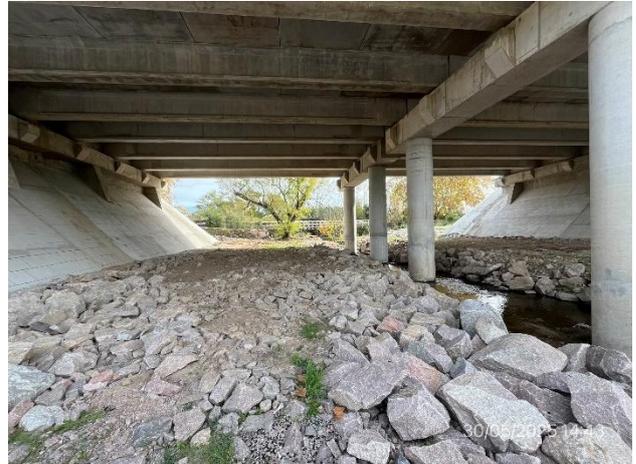
Foto 12.5-2, P06. Nuevos puentes sobre A° Juncal. El curso escurre correctamente, se colocó enrocado de protección.

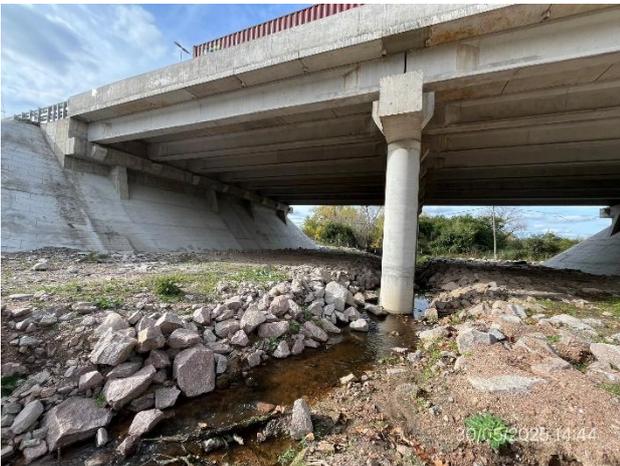
Foto 12.5-3, P06. Nuevos puentes sobre A° Juncal. Planicie de inundación limpia, libre de ROCs u otros residuos.

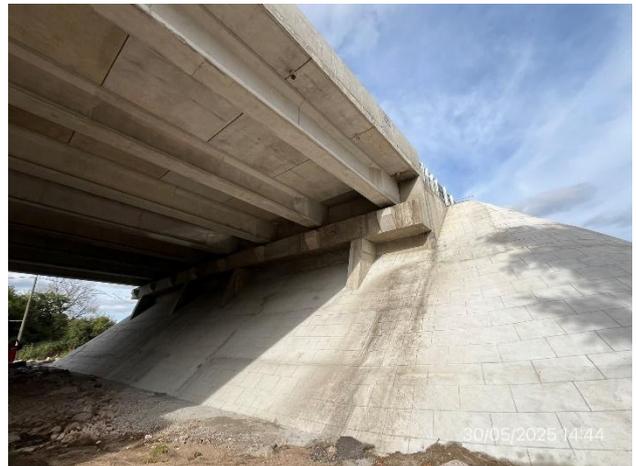
Foto 12.5-4, P06. Nuevos puentes sobre A° Juncal. Obras en cuartos de cono terminadas.

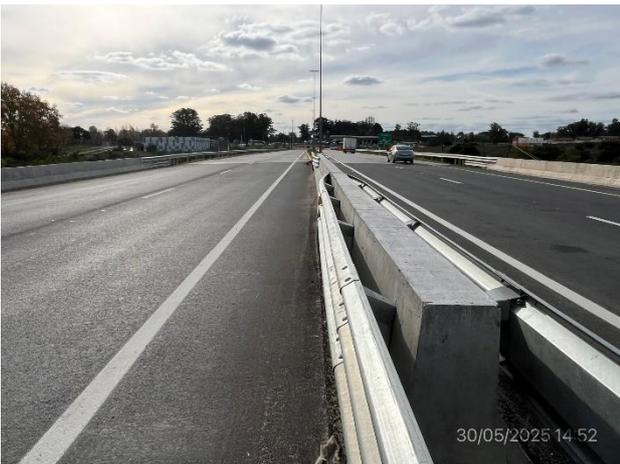
Foto 12.5-5, P06. Nuevos puentes sobre A° Juncal. Calzadas terminadas con obras de señalización ejecutadas.

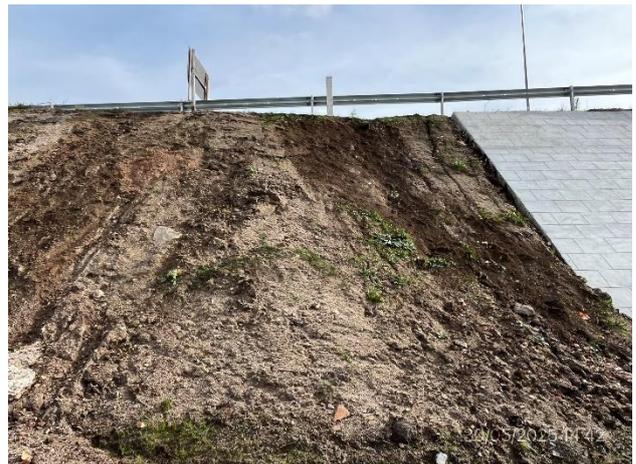
Por su parte, en la recorrida al puente sobre A° Juncal – P06, se comprobó la falta de cobertura vegetal en algunos sectores de los terraplenes de accesos, favoreciendo la aparición de erosiones localizadas atribuibles a la escorrentía pluvial. Se retoma este comentario en el apartado 7.3.

Foto 12.5-6, P06. Nuevos puentes sobre A° Juncal. Taludes de acceso erosionados por escorrentía pluvial.

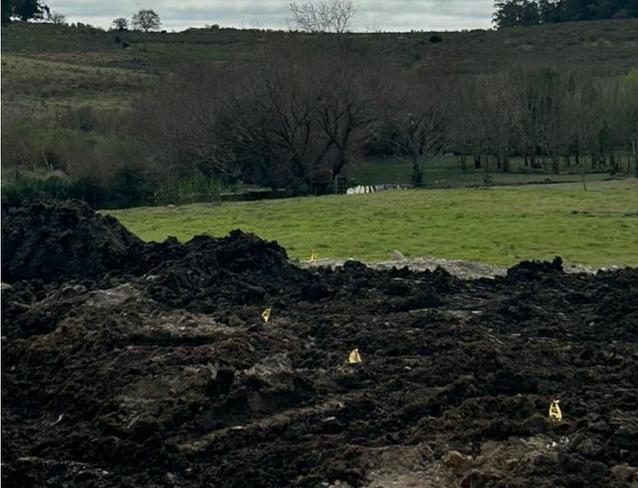
Ref.	Descripción	Requisito
01	Ruta 5 - Puente C ^{da} del Cerro, Ruta 5 – Puente A° Juncal. No se ha señalado zona inundable.	Art 6.2 del MAV 2015
Situación actual: cumplido		
Evidencia: Documento de respuesta del consorcio del 01/08/2024, Capacitación realizada por la empresa Berkes el 12/07/2024. Foto 12.6-1.

Foto 12.6-1, P05. C^{da} del Cerro. Ruta 5 progresiva 92K300. Se demarcaron las zonas de máxima inundación.

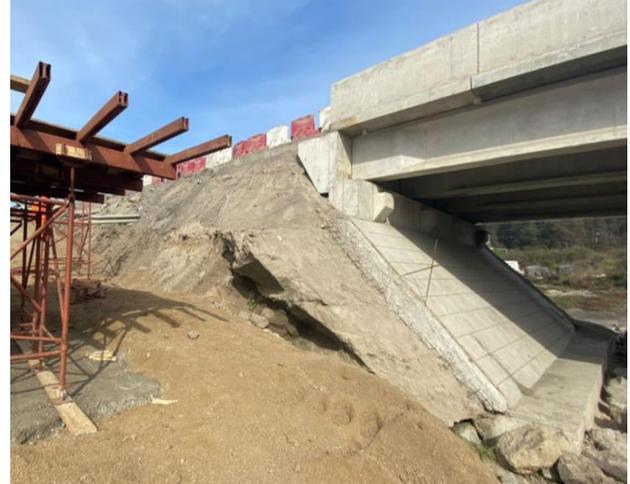
Ref.	Descripción	Requisito
02	Ruta 5 - Puente C ^{da} del Cerro. Riesgo de derrumbe en zona de excavación sin medidas de seguridad	Art 6.1 del MAV 2015
Situación actual: cumplido		
Evidencia: Documento de respuesta del consorcio del 01/08/2024, capacitación realizada por la empresa Berkes el 12/07/2024. Foto 12.6-2.

Foto 12.6-2, P05. C^{da} del Cerro. Se rellenaron los taludes peligrosos.

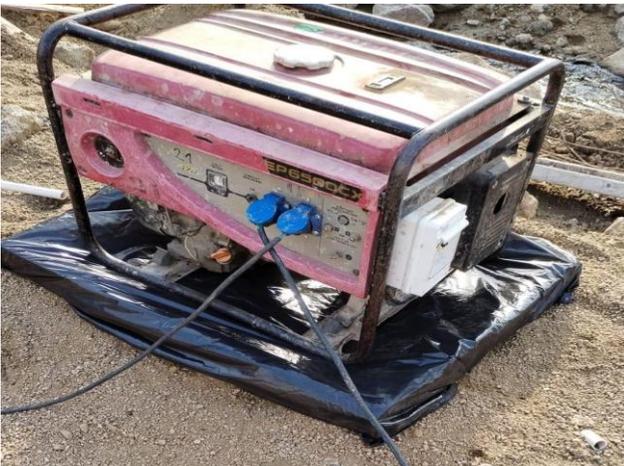
Ref.	Descripción	Requisito
06	Ruta 5 - Puente C ^{da} del Cerro. Bandeja de generador eléctrico no estanca.	PGA Consorcio Pietroboni - Berkes
Situación actual: cumplido		
Evidencia: Documento de respuesta del consorcio del 01/08/2024, Capacitación realizada por la empresa Berkes el 12/07/2024. Foto 12.6-3

Foto 12.6-3, P05. C^{da} del Cerro. Se incorporó bandeja estanca al generador eléctrico.
