# INFORME DE AUDITORIA AMBIENTAL DE CIERRE

M/83 – Ampliaciones de Contrato 06/11/2023 y 30/05/2024.

*“Rehabilitación de Ruta 7, tramo 282K000 (Santa Clara) – 304K000 (Tupambaé)”*

Meliter SA

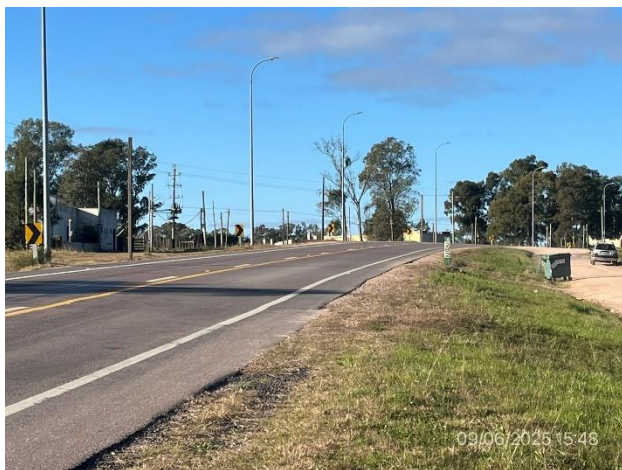
Foto 12.1-1 P01, Inicio del tramo. Ruta 7 progresiva 282K000, Santa Clara de Olimar.

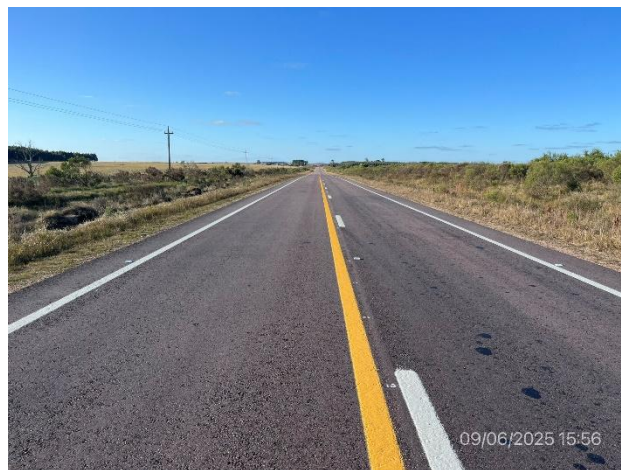
En el tramo de obras de Ruta 7 alcanzado por el contrato, al momento de la auditoría se comprobó que en general las obras están terminadas, y que la ruta cuenta con una calzada en buenas condiciones, con una nueva carpeta de rodadura en mezcla asfáltica. En la mayor parte del tramo auditado, la faja pública de Ruta 7 se encuentra en buenas condiciones de empastado vegetal.

Foto 12.1-2. Tramo de Ruta 7 con tareas terminadas. Nueva calzada en mezcla asfáltica ejecutada.

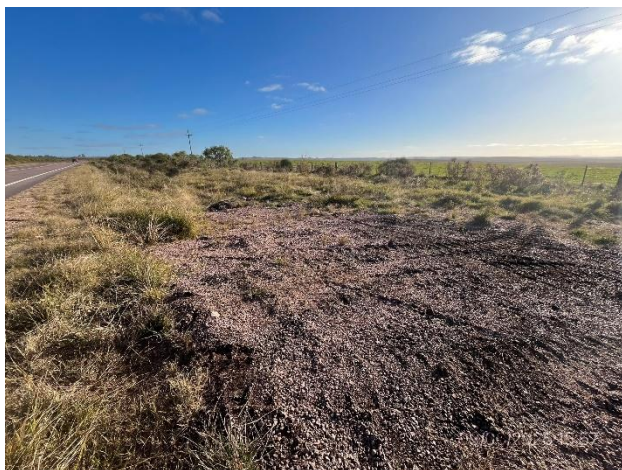
| Ref. | Descripción | Requisito |
|---|---|---|
| 01 | En P05, Ruta 7 progresiva 288K400 a (-), no están ejecutadas las tareas previstas en el PRA para la fase de abandono y recuperación de campamentos. En ese sector no se descompactó la plataforma granular y restan ROCs por ser retirados y correctamente dispuestos. | Apartado 3.2 del PRA. |

Foto 12.1-3. P05, Ruta 7 progresiva 288K400 a (-). Campamento provisorio abandonado, restan ROCs por retirar y descompactar la plataforma granular.

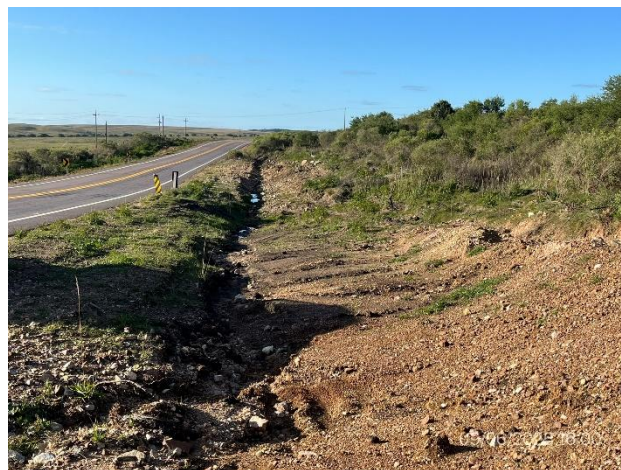
Sin embargo y como excepción de lo anterior, al momento de la auditoría había una zona de unos 200 m. de extensión – P06, Ruta 7 progresiva 290K200 a (+) – donde se comprobó que el drenaje no estaba correctamente resuelto, por falta de tareas de perfilado de taludes y contrataludes. De igual modo, en P05 – Ruta 7 progresiva 288K400 a (-) – correspondiente a un sector de faja pública utilizado por Meliter SA para instalar un campamento móvil, faltó ejecutar las tareas previstas en el PRA relativas a la recomposición de la faja pública en la etapa de abandono de la obra. Se retoman estos comentarios en el apartado 7.3.

| Ref. | Descripción | Requisito |
|---|---|---|
| 02 | En P06, Ruta 7 progresiva 290K200 a (+) no están terminadas las tareas de perfilado de la cuneta, quedando ésta expuesta a erosiones localizadas | Apartado 3.2 del PRA. |

Foto 12.1-4. P06, Ruta 7 progresiva 290K200 a (+). Faja pública con perfilado incompleto de cuneta, expone localmente ese sector a erosiones.

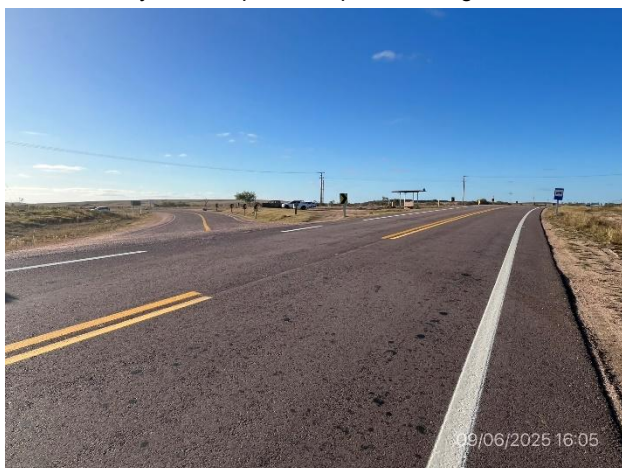
Desde el punto de vista del usuario de la red vial, la obra ejecutada en Ruta 7 mejoró las condiciones de confort y seguridad en el tránsito del tramo. La señalización definitiva horizontal y vertical se encontró terminada.

Foto 12.1-5 Ruta 7, empalme con Ruta 38. Obras de señalización horizontal y vertical terminadas.

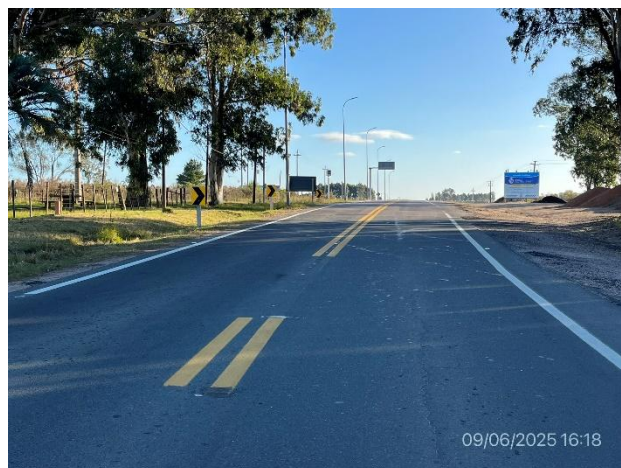
Foto 12.1-6, P02. Fin del tramo. Ruta 7 progresiva 394K000, Tupambaé.

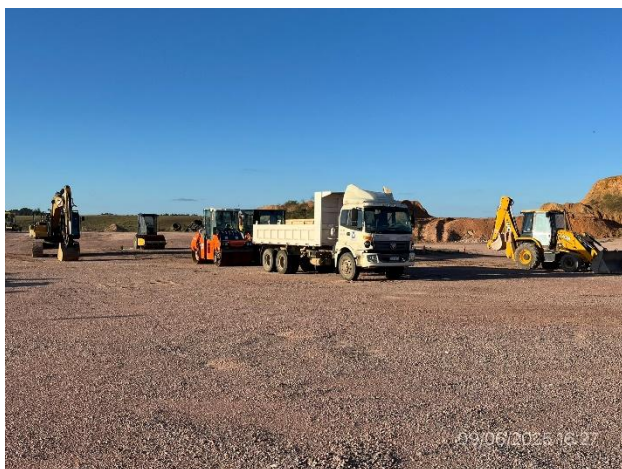
En la recorrida a ese predio, se comprobó que todas las instalaciones del obrador están montadas, pero sin actividad ni personal. Cuenta con contenedores adaptados para oficinas, comedor y servicios de bienestar para el personal, recinto para almacenamiento de productos químicos. Cuenta también con explanadas granulares compactadas para maniobras y acopio de áridos.

Foto 12.2-1, P03. Obrador y Planta Asfáltica sin actividad. Padrón rural N° 8942, 8ª SC. de Treinta y Tres.

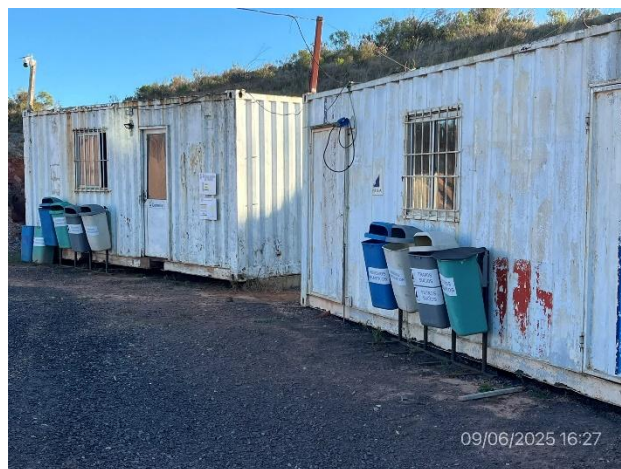
Foto 12.2-2, P03. Estación correcta para acopio temporal de residuos segregados por corriente de generación.

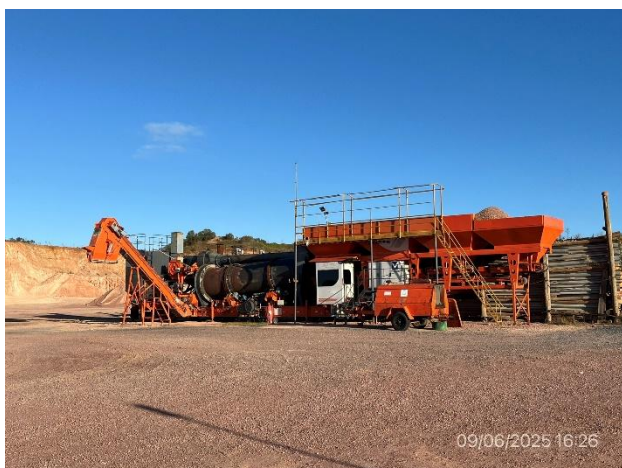
Foto 12.2-3, P03. Planta asfáltica con actividad suspendida, y explanada de maniobras y acopio de áridos

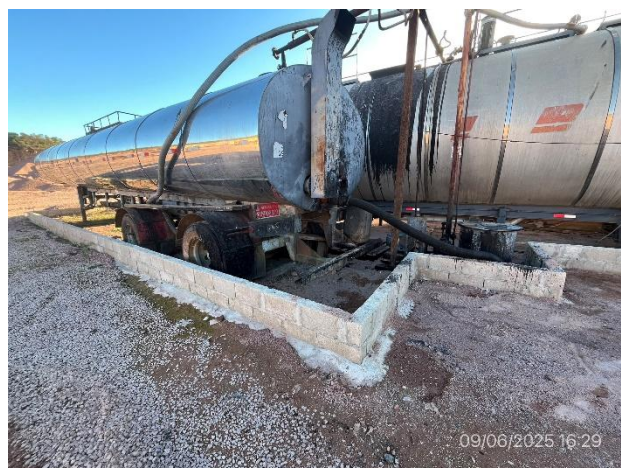
Foto 12.2-4, P03. Planta asfáltica, envallado perimetral correcto para contención de eventuales derrames.

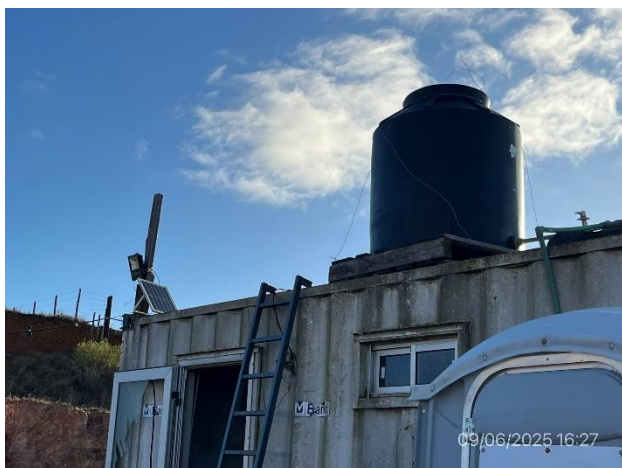
Foto 12.2-5, P03. Tanque de agua, almacena agua de libre disponibilidad proveniente de tajarar natural.

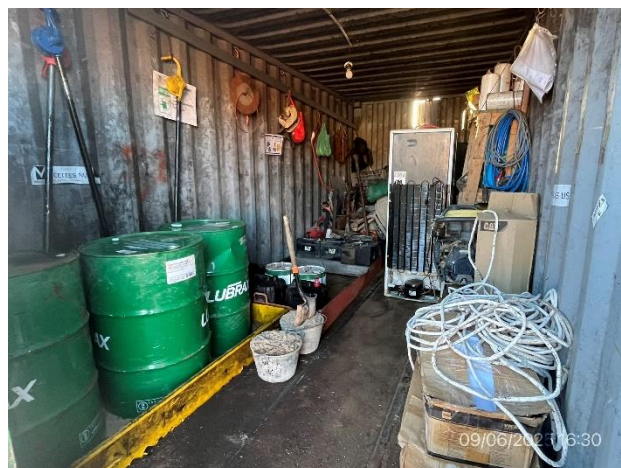
Foto 12.2-6, P03. Local cerrado para acopio de lubricantes con envallado correcto.

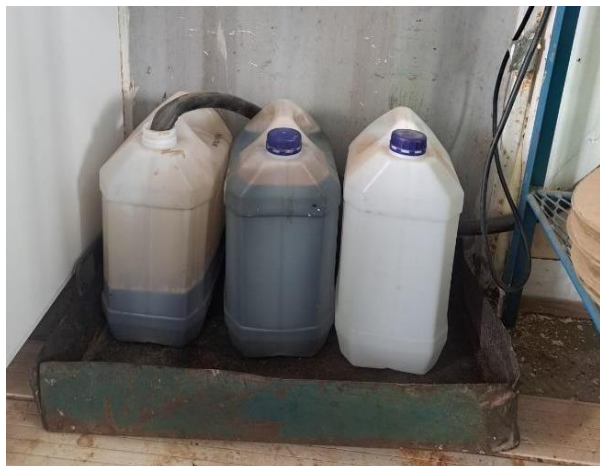
| Ref. | Descripción | Requisito |
|---|---|---|
| 02 | En el laboratorio de suelos y asfaltos ubicados en el obrador – P03, la extracción de asfalto se realiza por medio de percoloretieno, sin el apoyo de elementos (bandejas u otros) para prevención de derrames. | Apartado 6.2 del MAV 2015. |

Foto 12.3-1, P03. Se colocó bandeja para contención de posibles derrames de bidones de percloroetileno en el laboratorio.

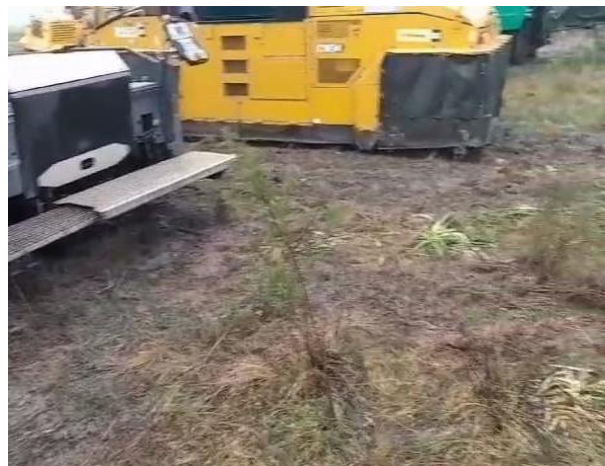
| Ref. | Descripción | Requisito |
|---|---|---|
| 03 | En el campamento móvil de Ruta 7 progresiva 285K700 a (+), hay residuos oleosos sobre el suelo vegetal que no fueron removidos ni correctamente acopiados como residuos contaminantes. Asimismo, ese campamento no cuenta con infraestructura (tarrinas) para acopio temporal de residuos segregados por corriente de generación. | Apartado 6.2 del MAV 2015. |

Foto 12.3-2. Ruta 7 progresiva 285K700 a (+), se retiraron todos los restos de suelo con residuos oleosos

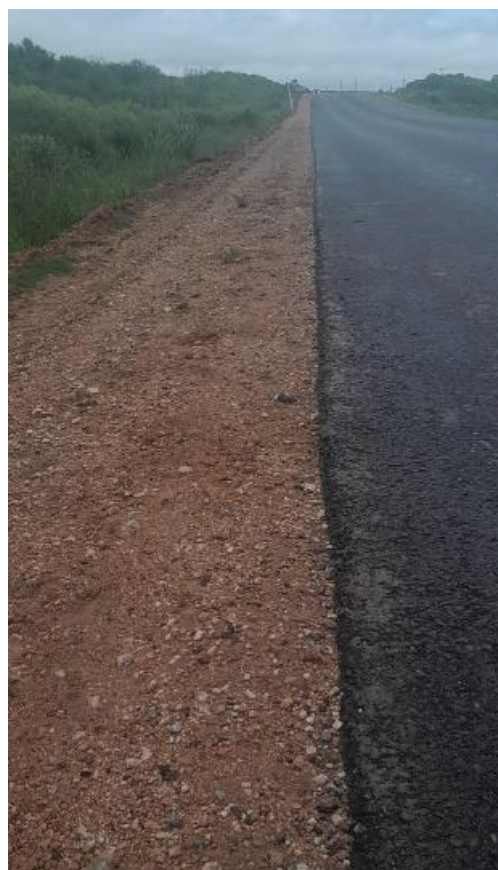
| Ref. | Descripción | Requisito |
|---|---|---|
| 04 | En Ruta 7 progresiva 290K500 a (+), hay un residuo de mezcla asfáltica solidificada volcado sobre la faja pública sin remover | Apartado 3.12 del PGA. |

Foto 12.3-4., Ruta 7 progresiva 290K500 a (+), se retiraron los residuos de asfalto.

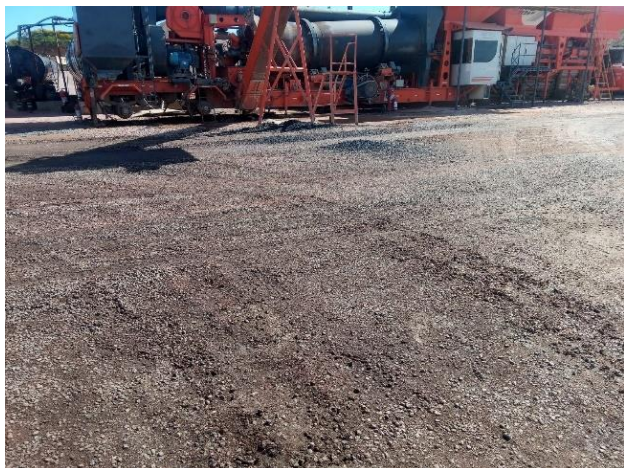
| Ref. | Descripción | Requisito |
|---|---|---|
| 05 | En la explanada granular del obrador hay derrames oleosos que al momento de la auditoría no habían sido removidos y dispuestos temporalmente como residuos contaminados | Apartado 3.12 del PGA. |

| Ref. | Descripción | Requisito |
|---|---|---|
| <b>Evidencia:</b> Foto 12.3-5. Se colocó material granular fino absorbente y se lo envió a disposición final como residuo contaminado. | | |

Foto 12.3-5, P03. Explanada limpia sin residuos oleosos.

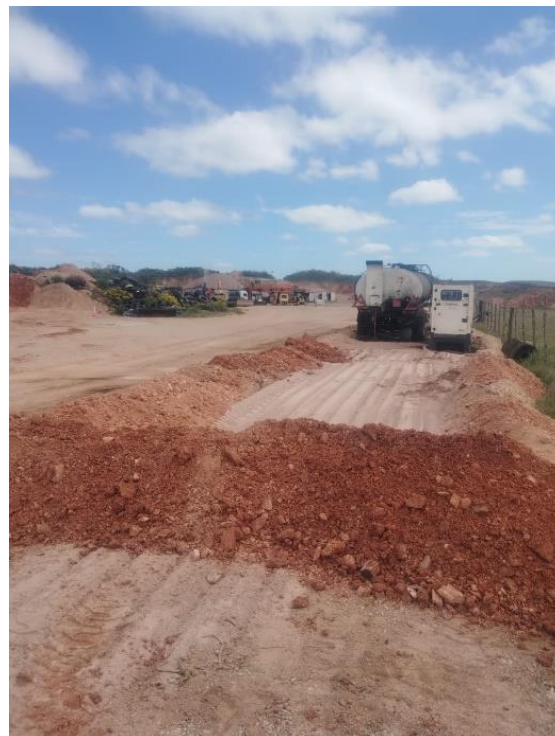
| Ref. | Descripción | Requisito |
|---|---|---|
| 06 | Los envallados perimetrales construidos por Meliter SA en torno a la cisterna fija y las cisternas móviles de emulsión no alcanzan a cubrir el 110% del volumen almacenado. | Apartado 2.9 del PGA |

| Ref. | Descripción | Requisito |
|---|---|---|
| <b>Evidencia:</b> Foto 12.3-6. Se retiró una de las cisternas y se acondicionó el envallado para que cuente con la capacidad requerida | | |

Foto 12.3-6, P03. Se acondicionó el envallado de la zona del tanque de asfalto.
