# INFORME DE AUDITORIA AMBIENTAL DE CIERRE

C/152 Contrato Básico 15/08/2023 y Adenda  
18/9/2023

*“Ruta 8: Travesía urbana Villa Sara – Treinta y  
Tres.”*

16/07/2025

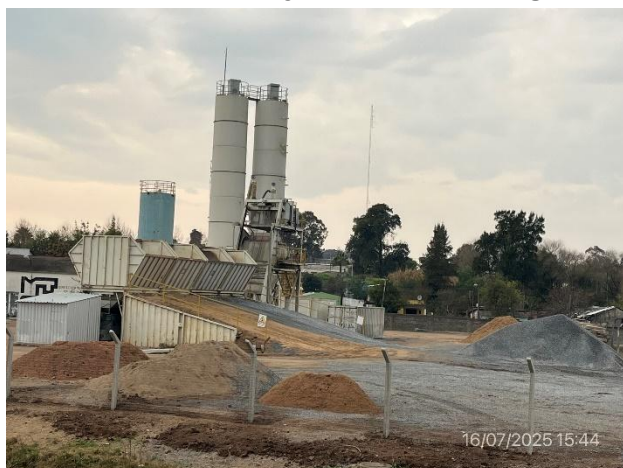
Foto 12.1-1, P03. Destacamento MTOP, obrador y planta de hormigón. Padrón urbano N° 6315, Treinta y Tres.

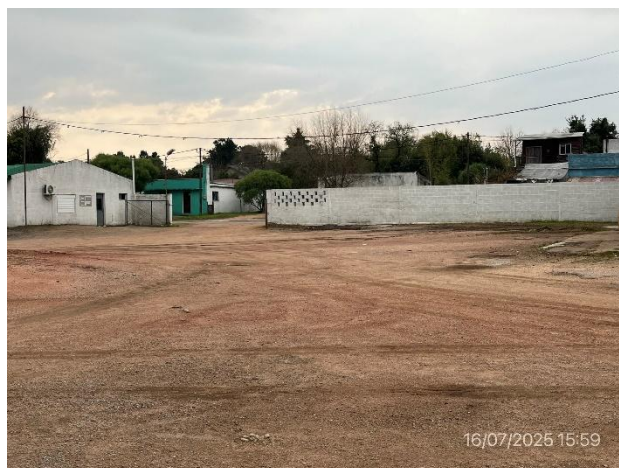
En la recorrida al obrador, se pudo comprobar que en general las condiciones de abandono son correctas, y que las condiciones de orden y limpieza de las explanadas son adecuadas. En el sector de la planta de hormigón de Hormigones Artigas SA que sigue instalada, se comprobó la ausencia de residuos imputables a la actividad.

Foto 12.1-2, P03. Obrador abandonado. Explanada de maniobras despejada y libre de residuos.

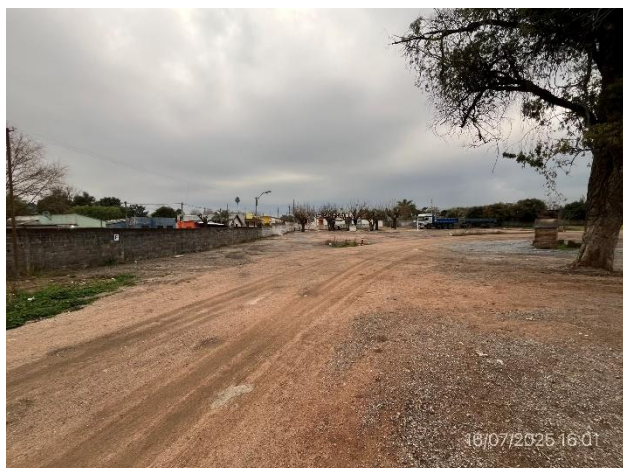
Foto 12.1-3, P03. Obrador abandonado. Las instalaciones provisionales de CVC SA fueron desmanteladas y retiradas.

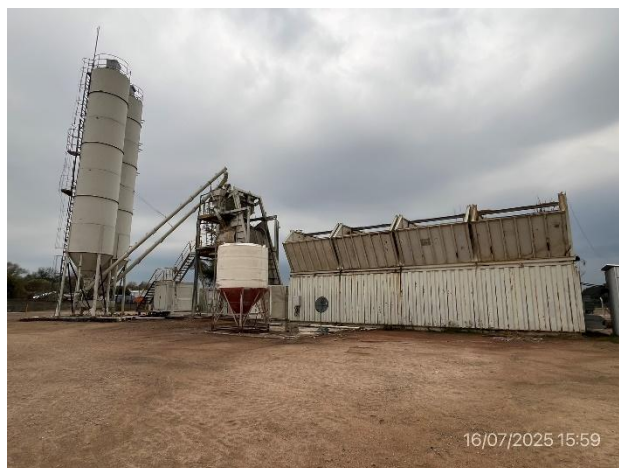
Foto 12.1-4, P03. Planta de hormigón sin desmantelar, permanece en el predio de MTOP.

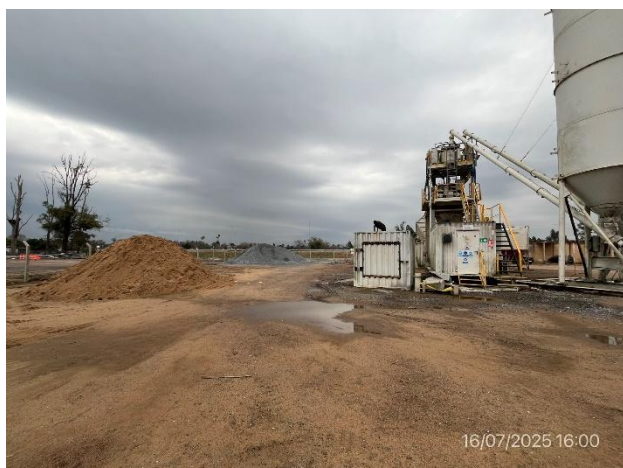
Foto 12.1-5, P03. Planta de hormigón sin desmantelar. Sector libre de residuos, zona limpia y ordenada.

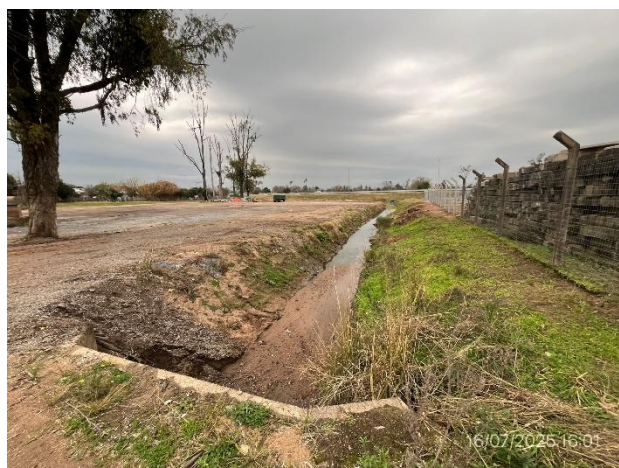
| Ref. | Descripción | Requisito |
|---|---|---|
| 05 | El apartado del PGA de la obra referido al manejo de aguas pluviales es incompleto, al no tomar en consideración que el predio del obrador – P03 – está emplazado en una zona inundable y es atravesado por una cañada tributaria del A° Yermal. | Apartado 5.1.2.6 del MAV 2015. |

Foto 12.1-6, P03. Cañada interna al predio tributaria del A° Yermal. Zona libre de residuos.

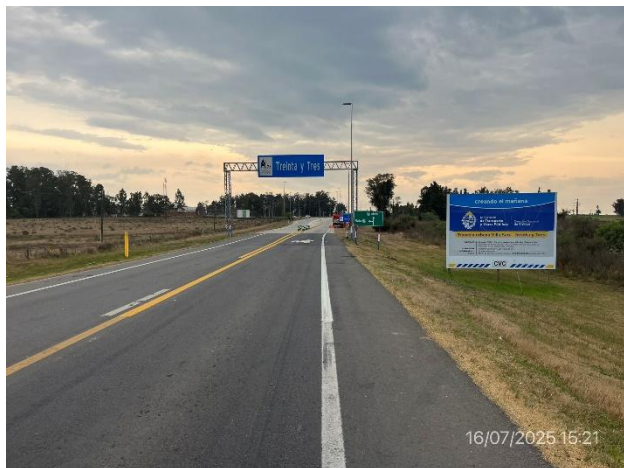
Foto 12.2-1, P01. Inicio de tramo, Ruta 8 progresiva 280K000. Acceso Sur a Villa Sara

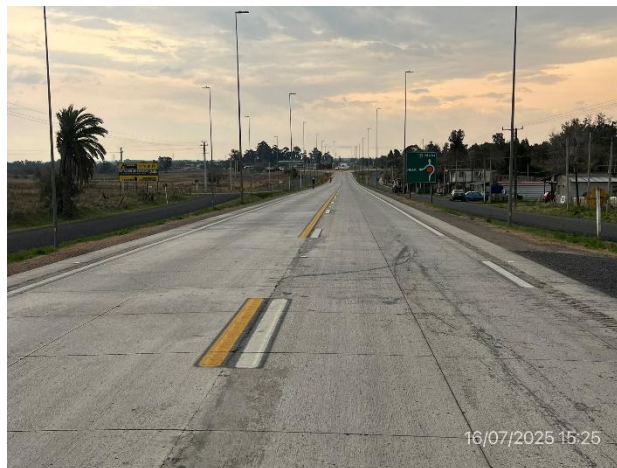
Foto 12.2-2, Obras de travesía de Ruta 8 a Villa Sara culminadas. Nueva calzada en hormigón ejecutada.

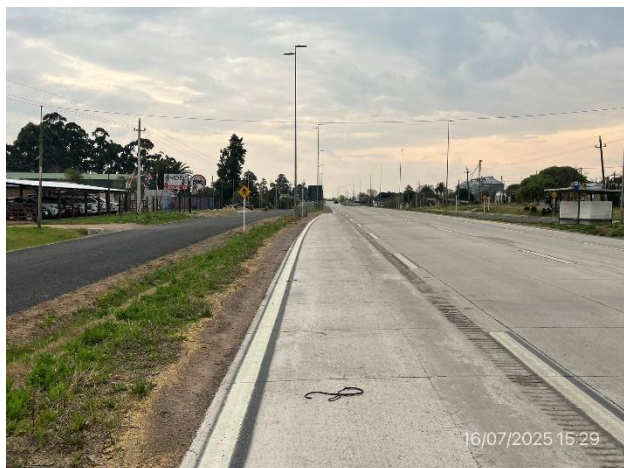
Foto 12.2-3. Obras terminadas en Ruta 8. Dársena de giro terminada en senda a (+).

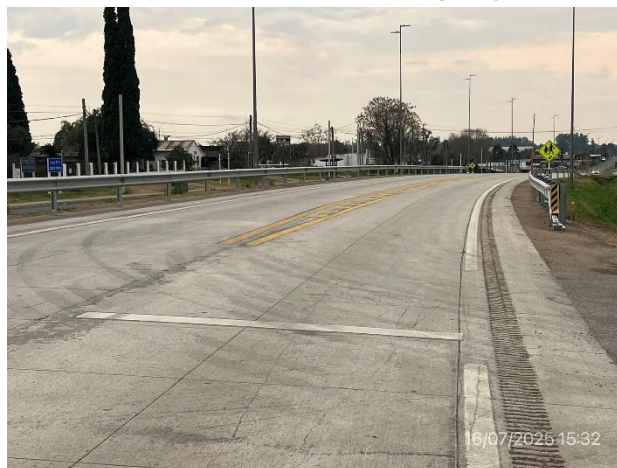
Foto 12.2-4. Obras terminadas en Ruta 8. Señalización y defensas metálicas ejecutadas.

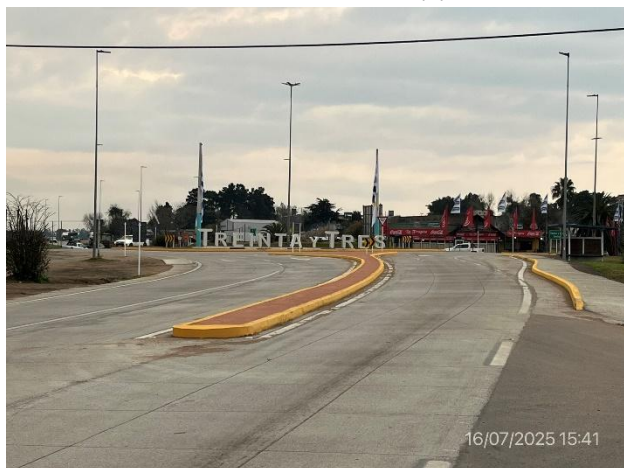
Foto 12.2-5, Obras terminadas en Ruta 8. Rotonda de empalme con Br. Fructuoso del Puerto ejecutada.

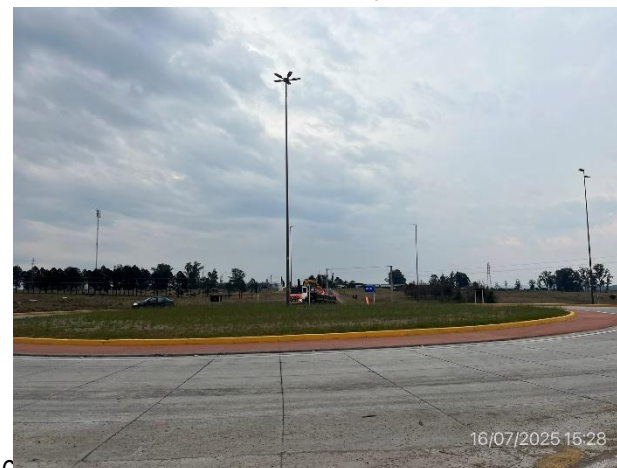
Foto 12.2-6. Obras terminadas en Ruta 8. Rotonda de empalme con acceso INIA y CURE ejecutada.

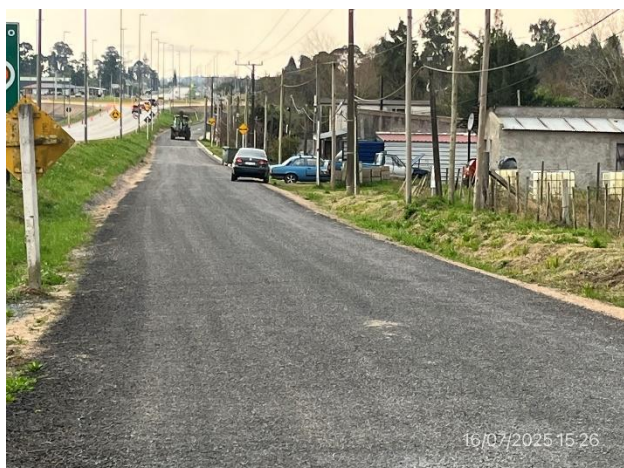
Foto 12.2-7, Obras terminadas en Ruta 8. Calle lateral de Villa Sara ejecutada con carpeta de rodadura en tratamiento bituminoso.

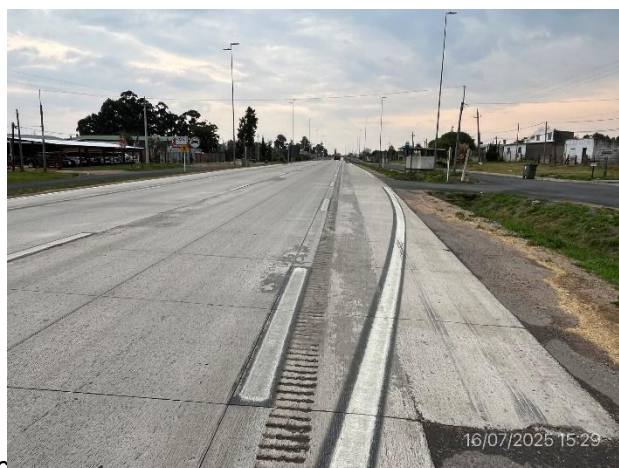
Foto 12.2-8, Obras terminadas en Ruta 8. Iluminación ejecutada.

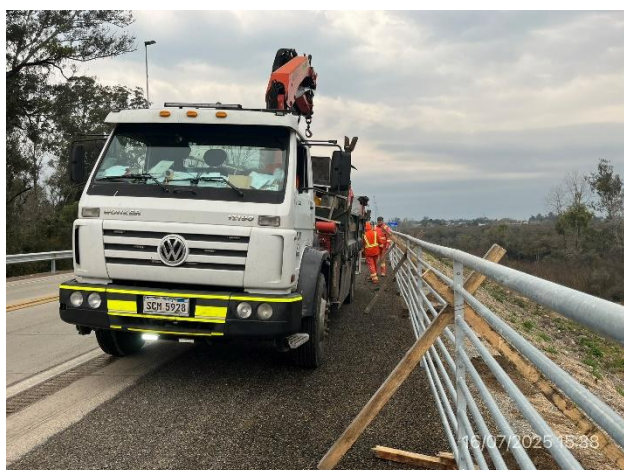
Foto 12.2-9, P04. Frente de obras de defensas metálicas, puente sobre río Olimar. Ruta 8 progresiva 283K700 a (-).

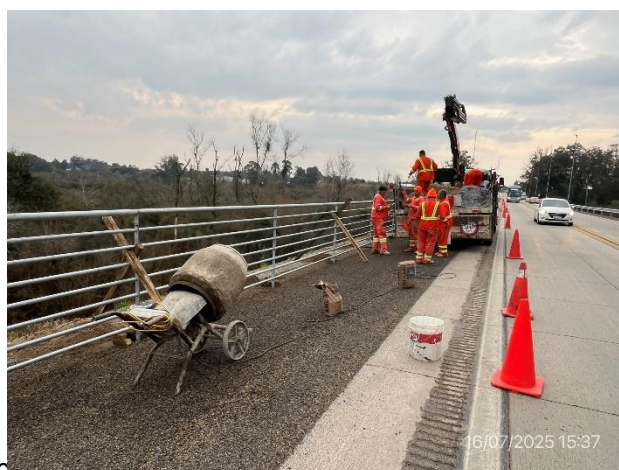
En la recorrida del tramo contratado, se comprobó que al momento de la auditoría existía un único frente de obra activo, donde una pequeña cuadrilla de operarios estaba culminando el montaje de defensas metálicas en el puente sobre el río Olimar – P04, por parte de la subcontratista Bordonix SA. En ese sector, se comprobó que las condiciones de trabajo eran acordes al PGA del contrato, y que las tareas se ejecutaban manteniendo buenas condiciones de orden y limpieza.

Foto 12.2-10, P04. Defensas metálicas en proceso de montaje. Buenas condiciones de orden y limpieza.

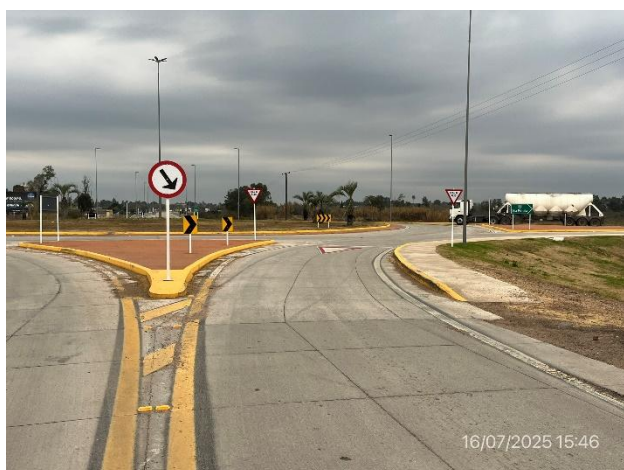
Foto 12.2-11, P02. Fin de tramo, rotonda de empalme con Ruta 17

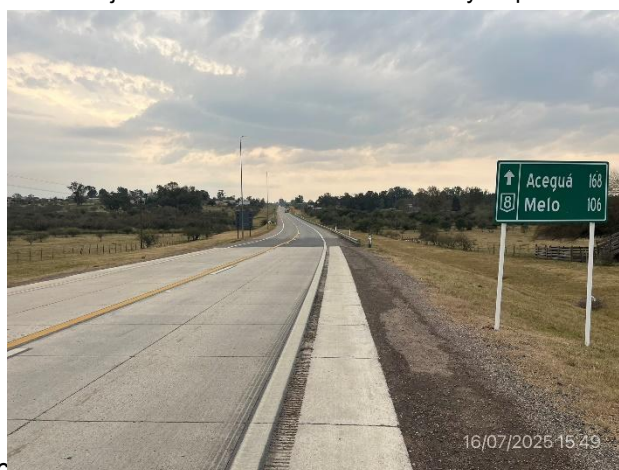
Foto 12.2-12, P02. Fin de tramo, Ruta 8 progresiva 288K000. Rotonda de empalme con Ruta 17

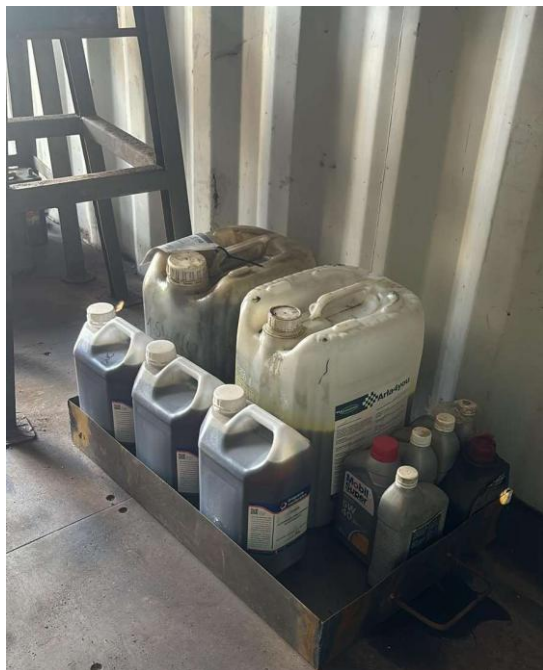
| Ref. | Descripción | Requisito |
|---|---|---|
| 02 | En el pañol de CVC SA instalado en el obrador – P03 – hay bidones de combustible sin contenciones para prevención de eventuales derrames | Apartado 6.2 del MAV 2015. |

Foto 12.3-1, P03. Obrador de CVC SA, pañol. Se colocaron bandejas para prevención de eventuales derrames.

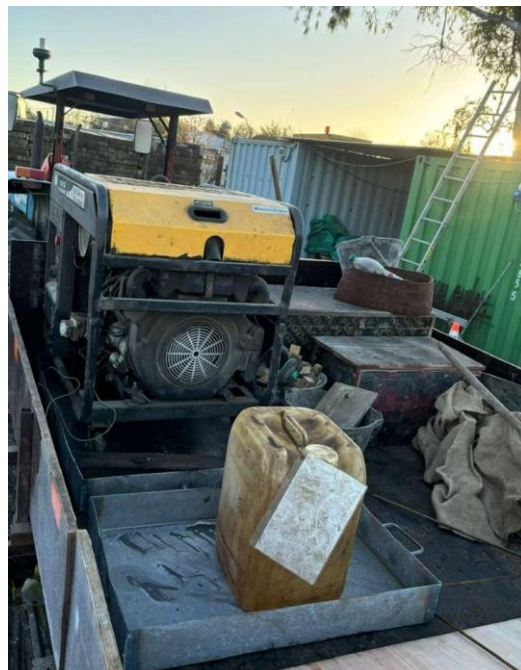
| Ref. | Descripción | Requisito |
|---|---|---|
| 03 | En P02 – final del tramo, rotonda en construcción – se instaló un campamento provisorio sin la infraestructura para acopiar residuos segregados por corriente de generación. Asimismo, en el camión – taller estacionado a pie de obra se transportan equipos y bidones de combustible sin contenciones para prevención de eventuales derrames. | Apartado 6.2 del MAV 2015 |

Foto 12.3-2, P02. Se colocaron bandejas para prevención de eventuales derrames.

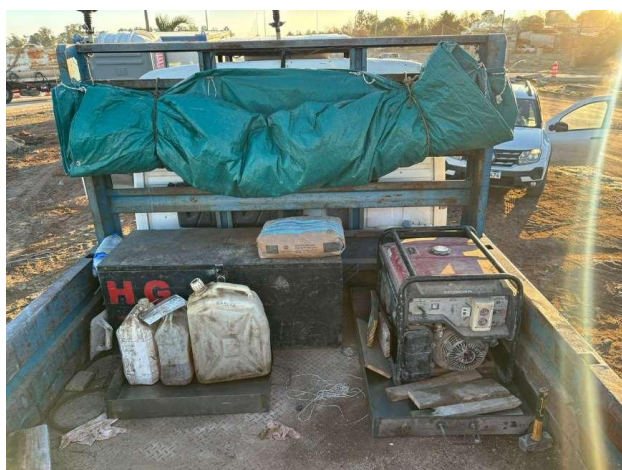
Foto 12.3-3, P02. Móvil de apoyo. Se sumaron bandejas para prevención de eventuales derrames.
